Innledende geoteknisk vurdering

Oppdrag	Fv 7868 Bjorelv bru	Dok. nr.	6325004-GEOT-01
Oppdragsgiver	Seksjon utbygging	P-360 nr.	24/16114
Kommune	Tromsø	Dato:	29.10.2024
Vegreferanse	Fv7868 S1D1 m5170	Utarbeidet av	Kaja Krogh
Avdeling	Infrastruktur	Kollegakontroll av	Una Bratlie
Fag	Geoteknikk	Utvidet/Uavhengig kontroll av	-

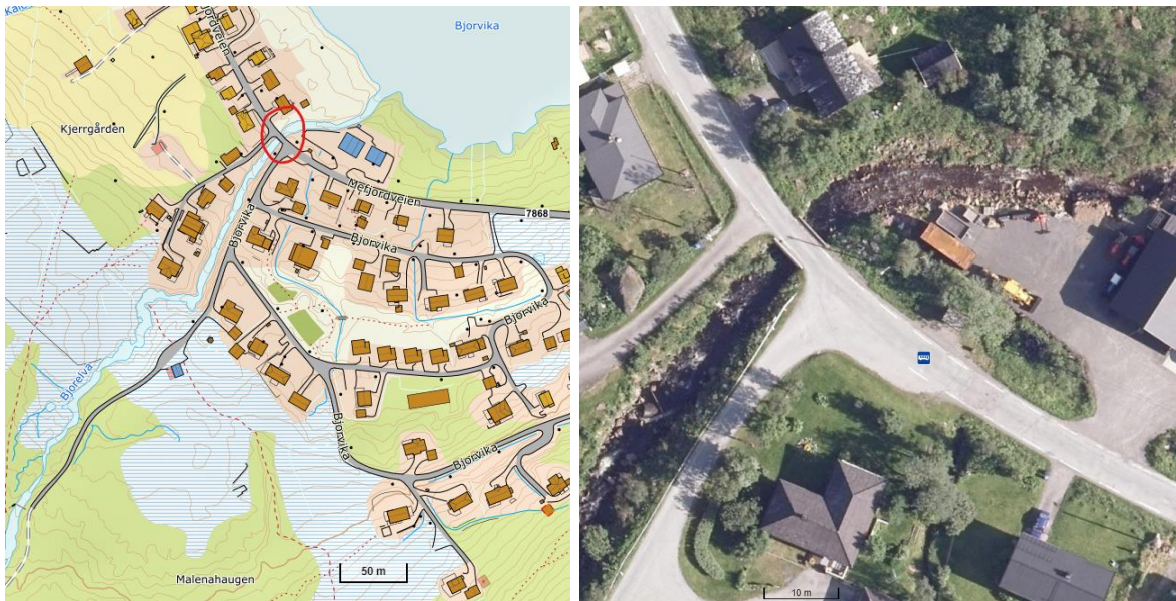
Brua ligger i viken Bjorvika i tettstedet Mefjordvær på vestsiden av Medfjorden på Senja. Brua krysser elva Bjorelva som lengre opp i terrenget samler Nonstindelva og utløpet fra Storvatnet på ca. kote 33 i ett løp.

Terrenget går oppover mot sørvest med gjennomsnittlig helning på 1:15 både opp- og nedstrøms brua. Det er bebyggelse tett inntil brua på begge sider. Det går en kommunal veg og en privat veg på hhv. vestre og østre side av elva oppstrøms brua. Området ovenfor (sør for) bebyggelsen er åpent og flatt og består delvis av myr. Fra brua er det ca. 75 meter til havet.

Figur 2-1: Topografisk kart (norgeskart.no) og ortofoto (finn.no) over området i ulike målestokker.

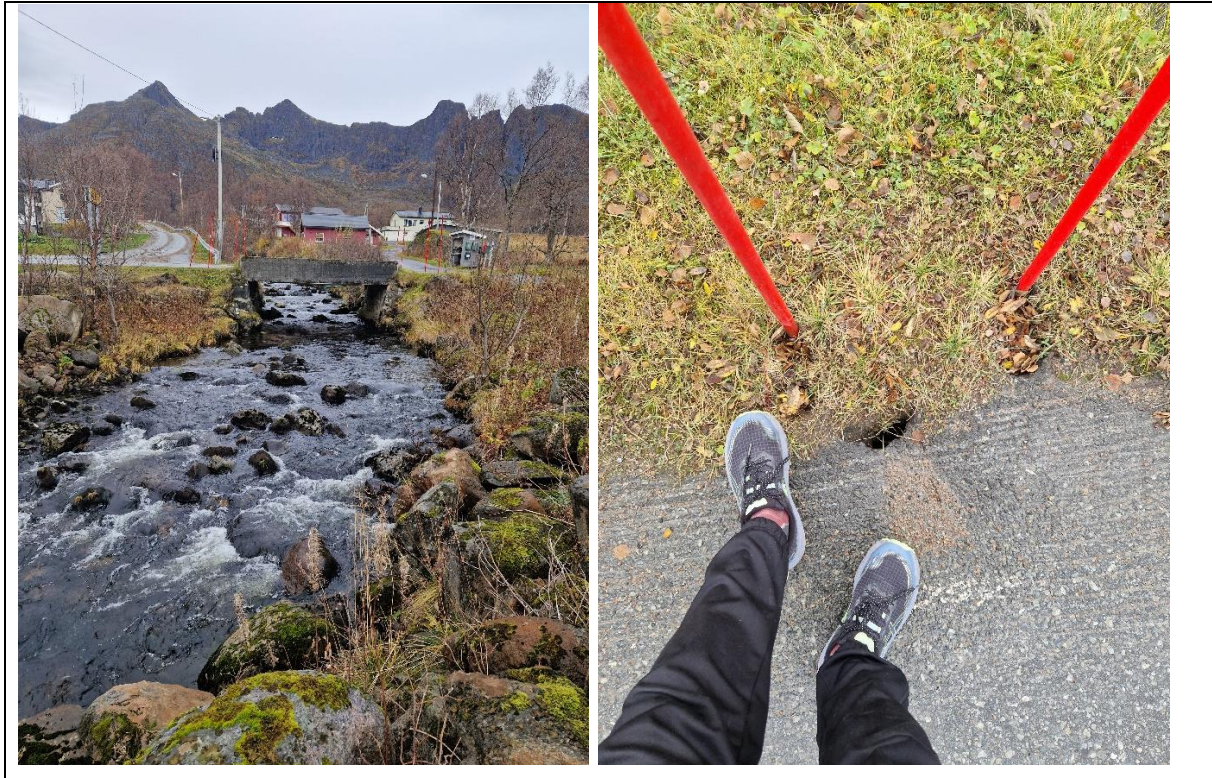
Elveleiet består av løsmasser med en del store blokker. Det ble ikke observert berg i dagen ved brua eller i terrenget rundt. På nordvestsiden av brua er det et hull i asfalten med hulrom under (se høyre bilde i figur 4-1). Nedstrøms brua har det rast ut blokker fra elvesidene i forbindelse med erosjon og høy vannføring, se figur 4-2. Oppstrøms går det et rør/ledning parallelt med brua som ser delvis ødelagt ut.

Figur 4-1: Bilde til venstre er tatt nedstrøms. Bilde til høyre viser hull i asfalt.

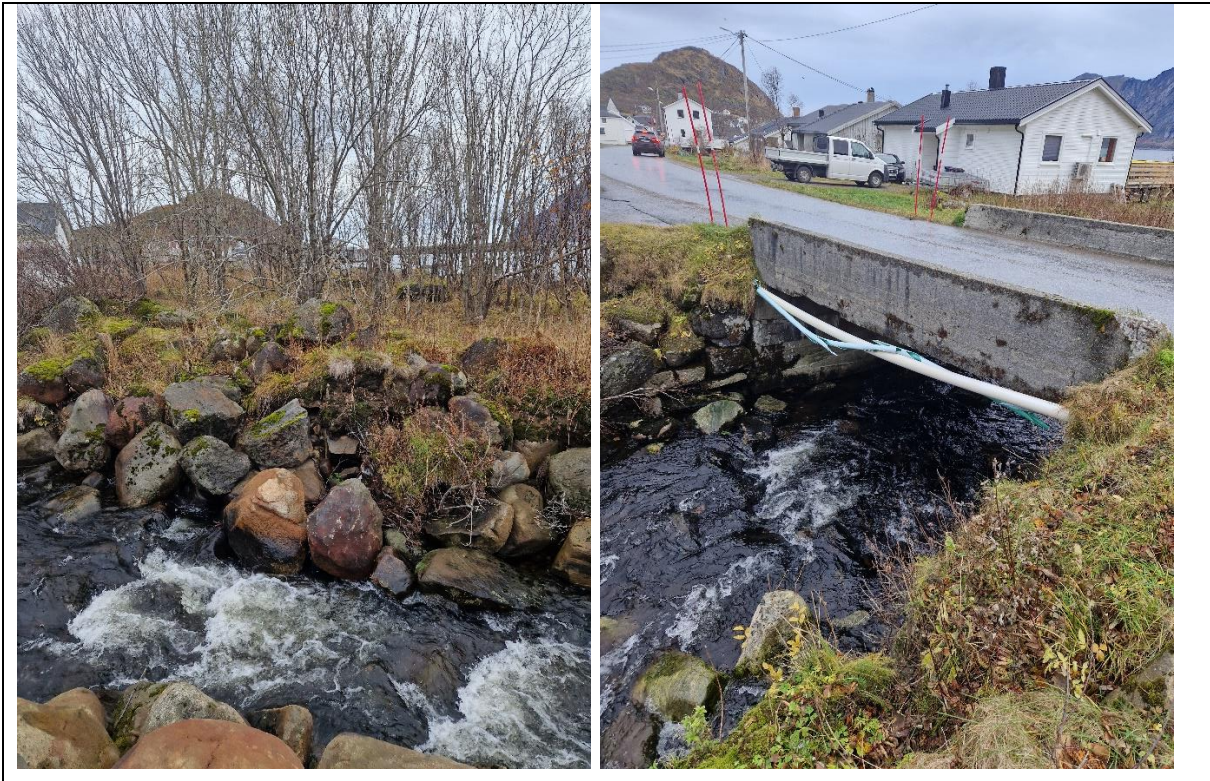
Figur 4-2: Bildet til venstre viser erosjonsskader i elveleiet nedstrøms. Bildet til høyre viser brua oppstrøms med ledninger/kabler som henger fritt og er delvis ødelagt.

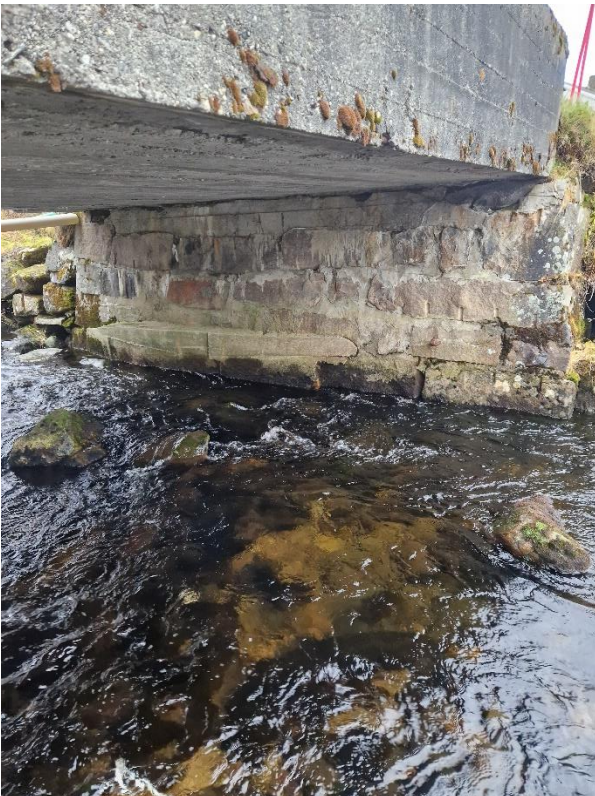
Det ser ut som at eksisterende bru er direktefundamentert på løsmassene med landkar bygd av stein (tørrsteinmur) på begge sider.

Figur 4-3: Eksisterende bru antas direktefundamentert på løsmasser.
