## Rapport fra inspeksjon

Dato: <b>29.01.2018</b>	Oppdragsgivers referanse:	Avrenning <b>Ingen avrenning</b>	Operatør <b>TT</b>	Streknummer: <b>16</b>	Ledningsidentitet: <b>3258</b>
Tilstede	Inspeksjonsbil	Kameratype	Meter start: <b>0,5</b>	Standard: <b>145/2005</b>	Skadepoeng: <b>104</b>

Fra gate/vei : Til gate/vei : Beliggenhet : Ledningstype: <b>Avløp felles</b>	<b>Brannklokkeveien</b>	Fra kart: Til kart: Medie nr: Lagingsmedie:	Oppstrøms: <b>2866</b> Nedstrøms: <b>2794</b> Insp. retning: <b>Medstrøms</b> Insp lengde (m) : <b>18,65 m</b>
Rengjort: Formål: Type foring : Foringsmateriale :	<b>Rengjort</b> <b>Investeringsplanlegging</b>	Insp metode: Vannreg tiltak: Dimensjon: Rørmateriale:	<b>Rørinspeksjon med videokamera</b> <b>Ingen tiltak</b> <b>sirkulært 225/mm</b> <b>Betong</b>
Anmerkning :	<b>Lengde i kart 19.92</b>

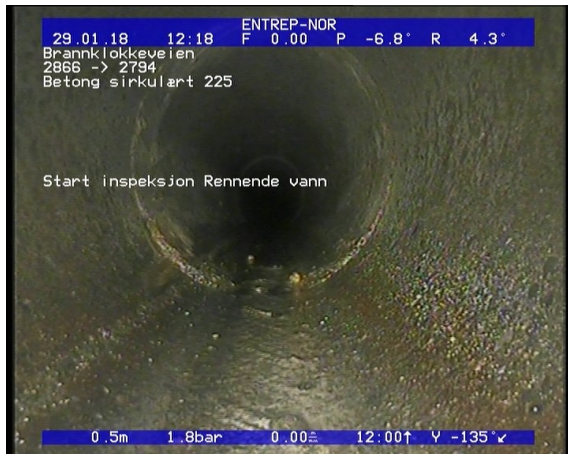
Foto: Start inspeksjon Rennende vann\_1123050,5\_SI.JPG  
0,5m, Start inspeksjon Rennende vann

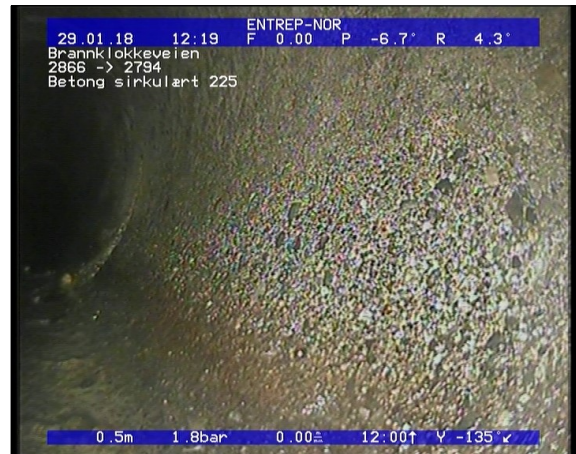
Foto: Korrosjon/Slitasje Synlig tilslag (rørveggen er betydelig påvirket), I betongrør er tilslagsmat.JPG  
0,5m, Korrosjon/Slitasje Synlig tilslag (rørveggen er betydelig påvirket), I betongrør er tilslagsmaterialet tydelig blottlagt, fra 04 til 08 Kl., Start

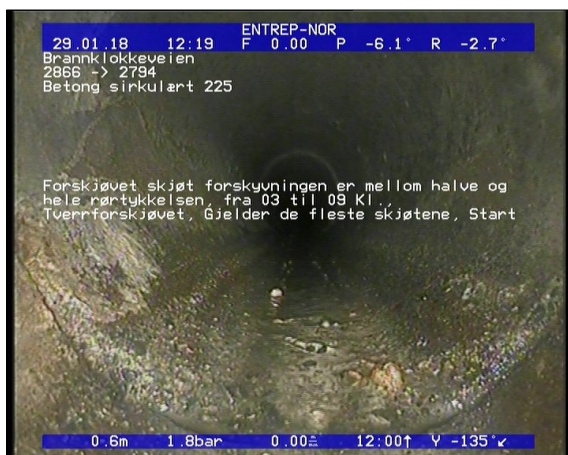
Foto: Forskjøvet skjot forskyvningen er mellom halve og hele rørtykkelsen, fra 03 til 09 Kl., Tverrf. JPG  
0,69m, Forskjøvet skjot forskyvningen er mellom halve og hele rørtykkelsen, fra 03 til 09 Kl., Tverrforskjøvet, Gjelder de fleste skjøtene, Start

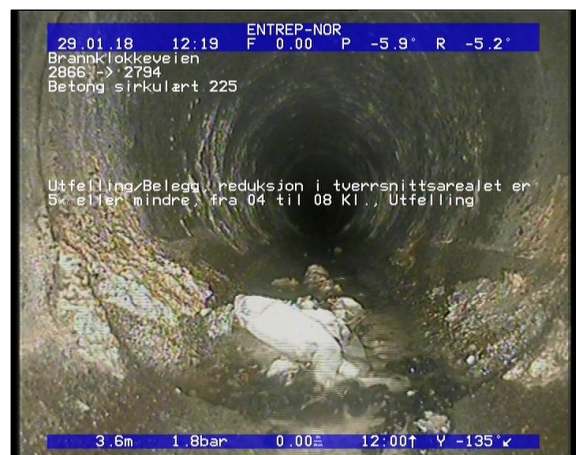
Foto: Utfelling/Belegg, reduksjon i tverrsnittsarealet er 5 eller mindre, fra 04 til 08 Kl., Utfelli.JPG  
3,65m, Utfelling/Belegg, reduksjon i tverrsnittsarealet er 5% eller mindre, fra 04 til 08 Kl., Utfelling

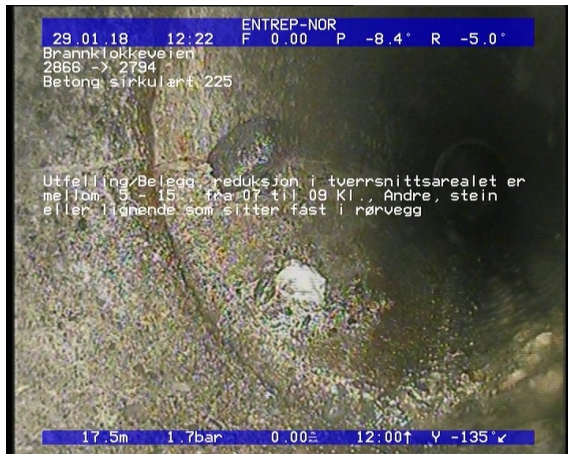
Foto: Utfelling/Belegg, reduksjon i tverrsnittet er mellom 5 - 15%, fra 07 til 09 Kl., Andre, .JPG  
17,59m, Utfelling/Belegg, reduksjon i tverrsnittet er mellom 5 - 15%, fra 07 til 09 Kl., Andre, stein eller lignende som sitter fast i rørvegg

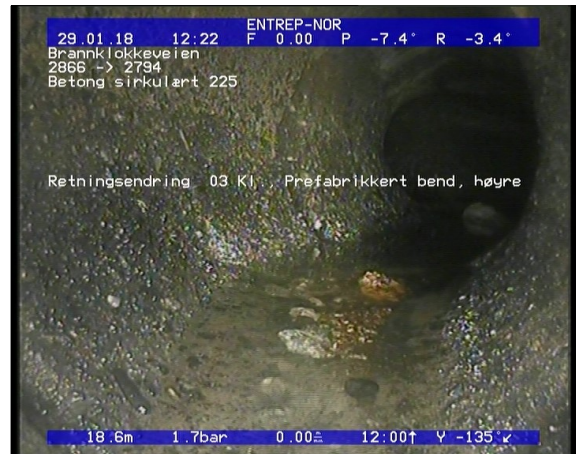
Foto: Retningsendring 03 Kl., Prefabrikkert bend, høyre\_11270818,63\_RE.JPG  
18,63m, Retningsendring 03 Kl., Prefabrikkert bend, høyre

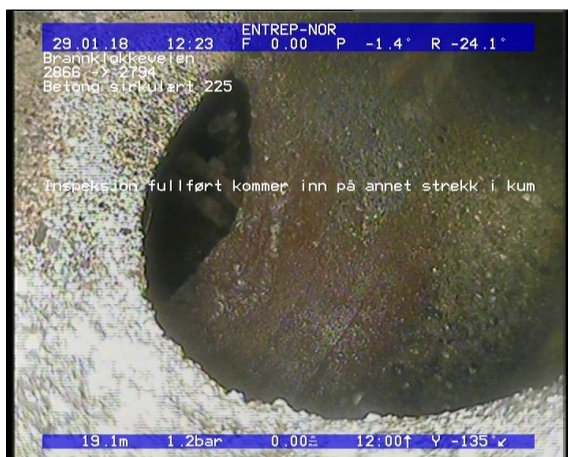
Foto: Inspeksjon fullført kommer inn på annet strekk i kum\_11280419,15\_IF.JPG  
19,15m, Inspeksjon fullført kommer inn på annet strekk i kum
