Strekkinspeksjon - 13.11.2024 - 1348

13.11.2024	Kamera	Avrenning	Lsid 1348	No 5
Prosjektnavn Gamle Nesnaveien	Lagringsmedium type	Inspeksjonsbil	Operatør Dominik N	Skadepoeng 6

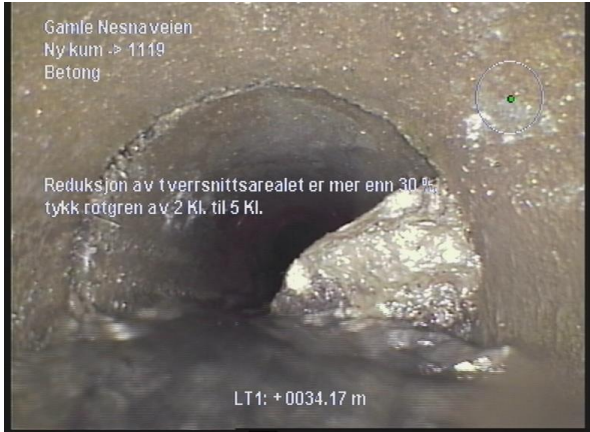
13.11.2024 135958_Ny
kum_1119_13112024_020023_035.jpg, 00:00:00, 34.17m
Reduksjon av tverrsnittsarealet er mer enn 30 %, tykk rotgren
av 2 Kl. til 5 Kl.

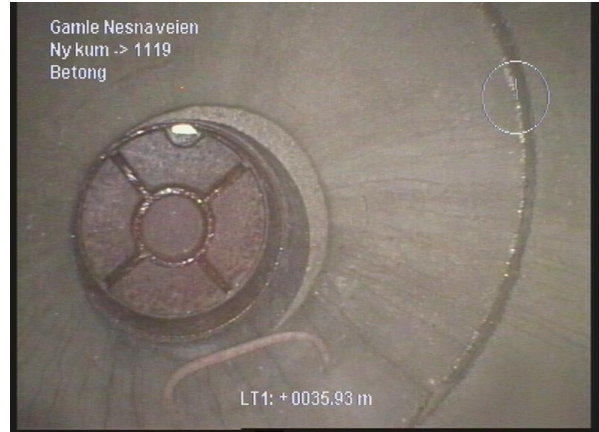
13.11.2024 135958_Ny
kum_1119_13112024_020023_036.jpg, 00:00:47, 35.90m
Inspeksjon fullført
