► Miljøkartleggingsrapport

Bygg 39, Terningmoen

Oppdragsnr.: 52404209 Dokumentnr.: RIM-01 Versjon: J01 Dato: 2024-06-12

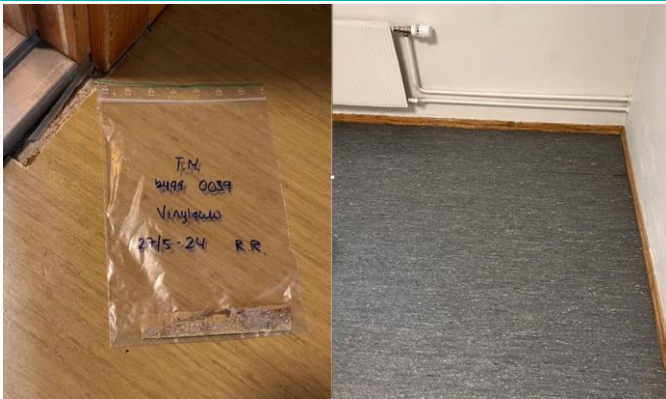
Materiale	Plassering	Mengde	Bilde
Vinylgulvbelegg	1. etasje	ca. 600 m ²

Gulvbelegg og gulvlister med ftalater rives på vanlig måte, men legges i egen container. Leveres til godkjent avfallsmottak som farlig avfall med ftalater.

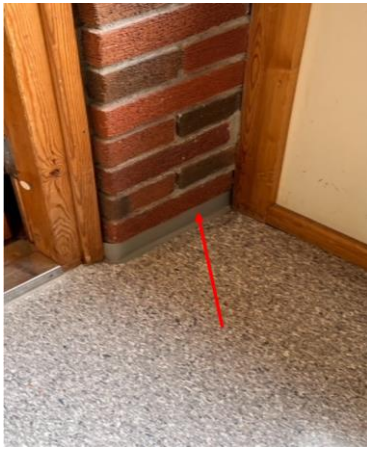
2. etasje	ca. 600 m ²	
	3. etasje	ca. 600 m ²	
	SUM	ca. 1800 m²	
Gulvlister av vinyl (vaskelister)	Korridorer	ca. 200 lm.

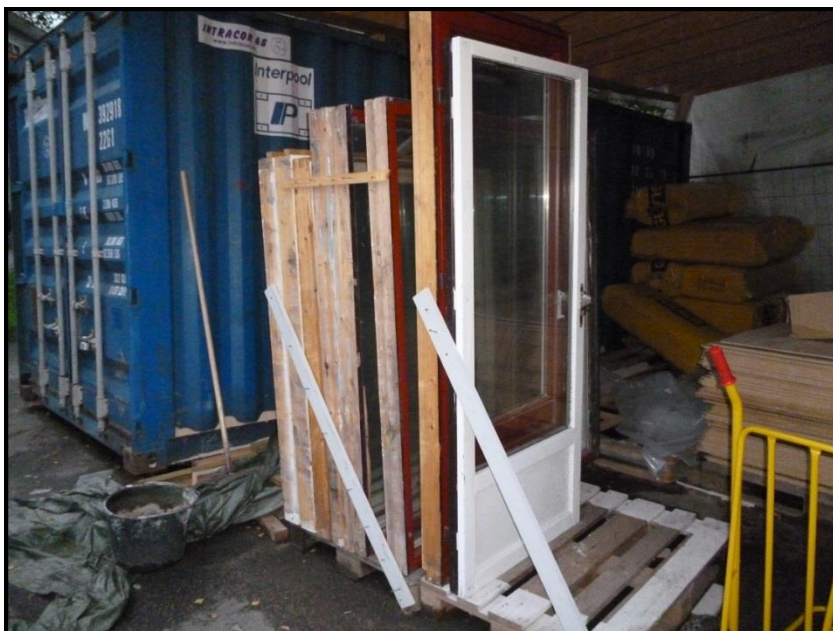
Figur 1: Slik kan vinduer og balkongdører klargjøres for transport.

1. Vinduene tas hele ut av veggen.
2. Vanligvis settes vinduene stående på en trepall og spikres fast/til hverandre med trelekter på skrå. Dette for å gjøre opplasting og håndtering av vinduene under transport og på mottaket så enkelt som mulig.
3. Vinduene settes i container eller rett på lastebil.
4. Glasset må ikke knuse under uttak eller transport.
5. Leveres til godkjent avfallsmottak som ftalatholdig isolerglassvindu.
