Innledende geoteknisk vurdering

Oppdrag	Fv 7882 Sand bru	Dok. nr.	6325005-GEOT-01
Oppdragsgiver	Seksjon utbygging	P-360 nr.	24/15504
Kommune	Senja	Dato:	18.11.2024
Vegreferanse	FV 7882 K S1D1 m4109	Utarbeidet av	Kaja Krogh
Avdeling	Infrastruktur	Kollegakontroll av	Una Bratlie
Fag	Geoteknikk	Utvidet/Uavhengig kontroll av	-

1 Innledning

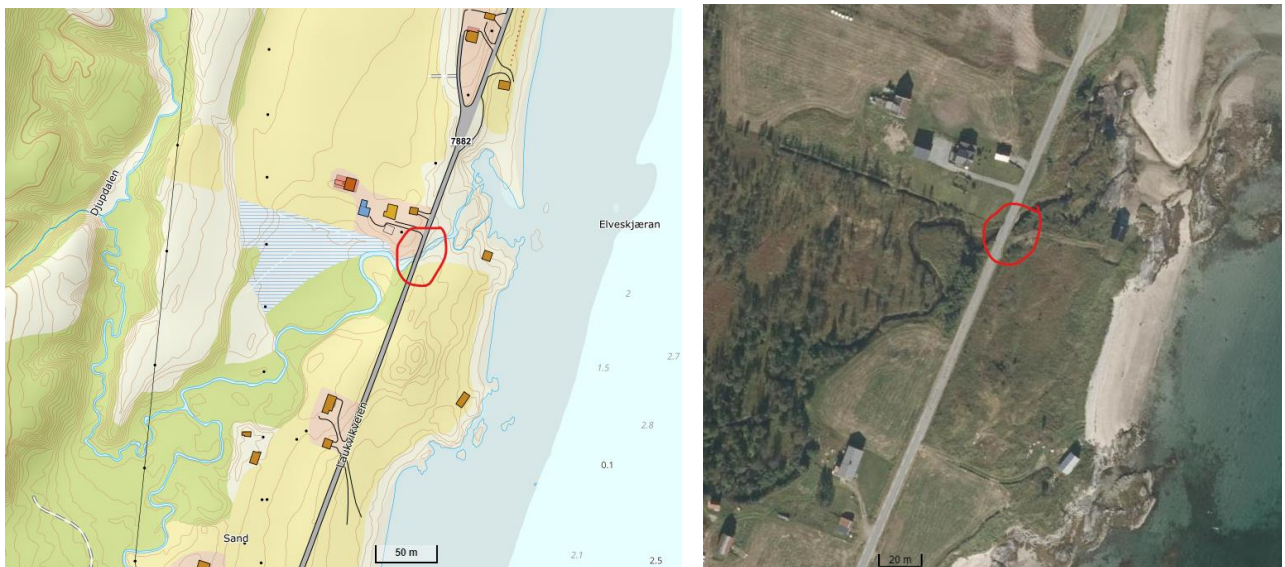
Brua ligger ytterst i Malangsfjorden ca. 3,5 km nord for Botnhamn nord på Senja. Området er relativt flatt og ligger like ved fjorden (6 moh.). På nedsiden og oversiden av vegen er terrenghelningen henholdsvis 1:10 og 1:30.

Flyfoto viser at området består av berg i dagen og sandavsetninger med en ca. 800 m lang sandstrand på nedsiden av vegen. På oversiden av vegen er det opparbeidet mark og myrområder med lav vegetasjon. Elva meandrer på det flate myrområdet inn mot brua.

Figur 2-1: Topografisk kart venstre (norgeskart.no) og ortofoto høyre (finn.no) over området i ulike målestokker.

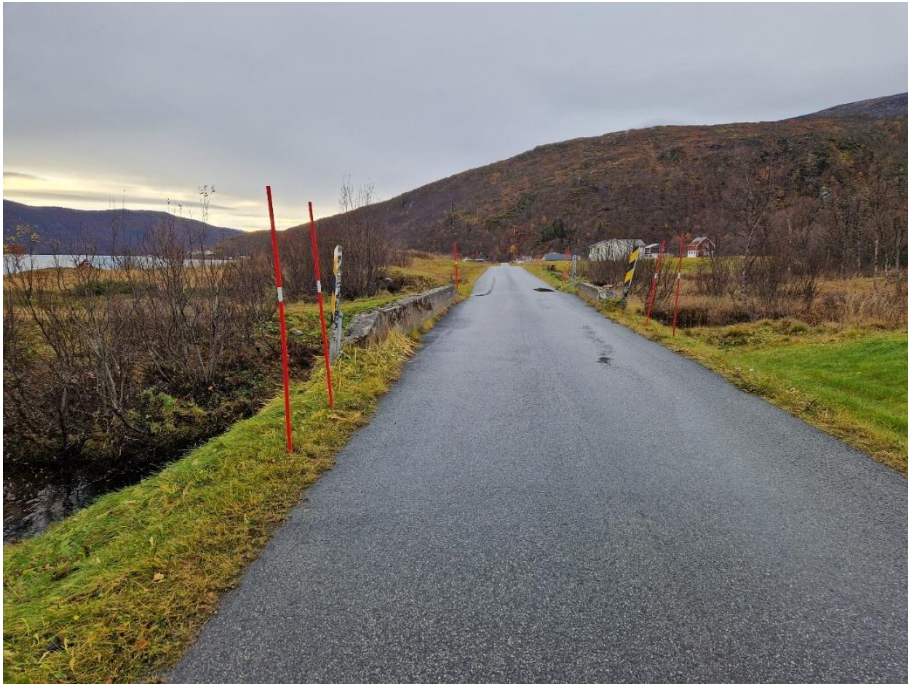
Det er rolige strømningsforhold og ingen tydelige tegn til erosjon. Under befaring ble det registrert berg ved fundamentene, i selve elveleiet og flere plasser nedstrøms. Bergmassen i blotningene fremstår som massiv med få til ingen sprekker. Ifølge NGUs berggrunnskart består berget av granitt, noe som stemmer med feltobservasjoner. Løsmassedekket er tynt i elveleiet og består av sand og grus.

Brua er fundamentert direkte på fjell med landkar i betong. Landkarene er forlenget langs med vegen på begge sider, da elva går langs med vegen både på nord og sørsiden før den krysser under brua.

Figur 4-2: Bilde tatt fra sørsiden av brua

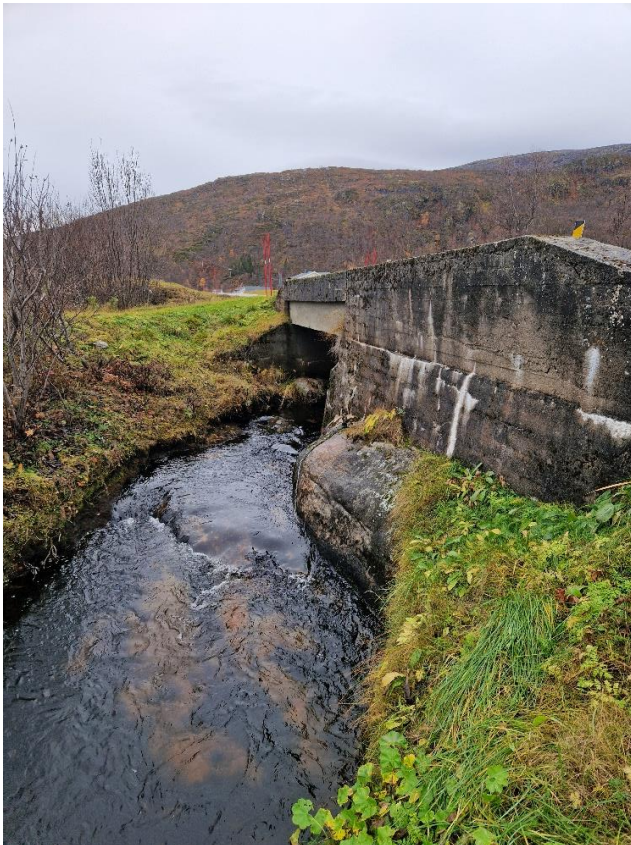
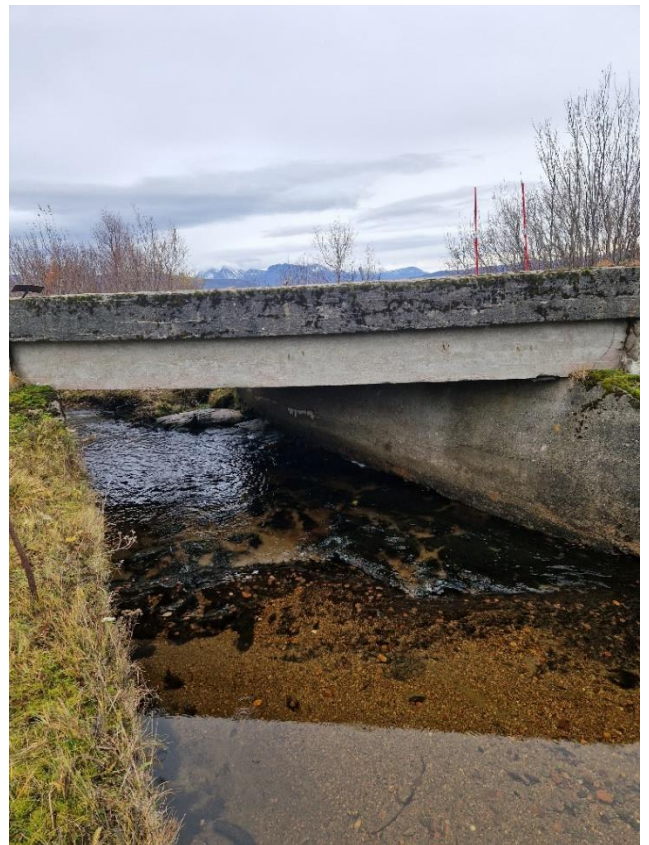
Figur 4-1: Venstre: Nedstrøms brua. Brufundamentet er støpt på massivt berg (granitt). Høyre: Oppstrøms brua. I elveleiet er det et tynt lag av sand og grus over berg

Det er mye berg i dagen og ny bru vil fundamenteres direkte på berg. Det er dermed ingen risiko for omseggripende skred, og områdestabiliteten anses som tilfredsstillende iht. TEK17 §7-3 *Sikkerhet mot skred* [4].

Det er ikke behov for grunnundersøkelser da det er berg i dagen i området.
