## Miljøkartleggingsrapport

### Ullerål skole

| Oppdragsnavn: | 1200848 Ullerål Barneskole | | |

| <i>Bakgrunn for beskrivelsen:</i> | Riving av mellombygg på Ullerål Skole | |

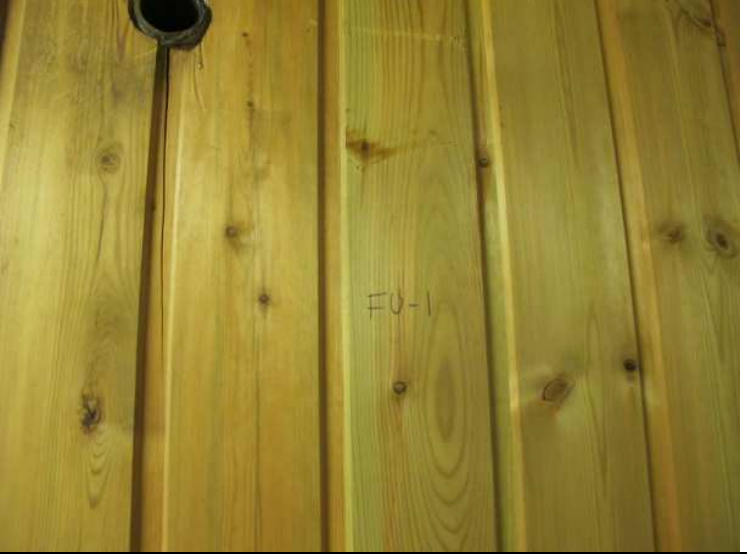
| <p><b>Trykkimpregnert panel</b><br/>Materialene inneholder CCA og skal leveres som spesialavfall</p> | |

Panel i underetasje er trykkimpregnert og inneholder miljøfarlige stoffer. Dette leveres som spesialavfall.

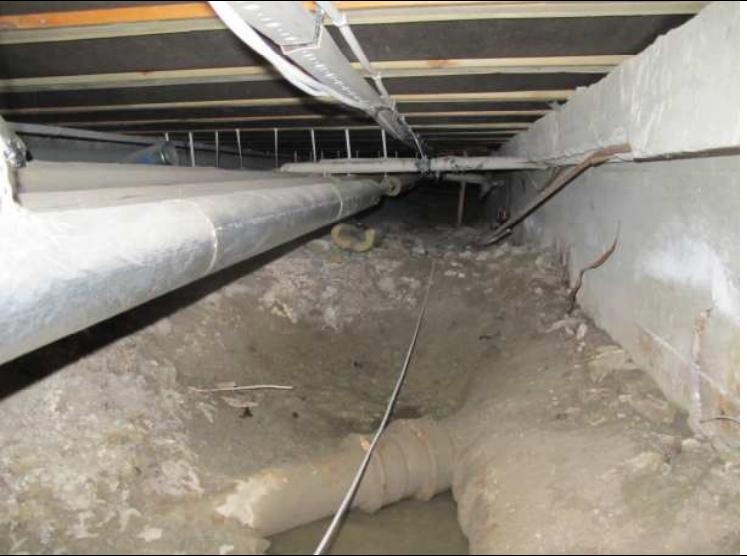
| <p><b>Bly</b><br/>Det er blyskjøter i alle eldre avløpsrør. Rørene knuses, og blyskjøtene leveres som egen fraksjon til godkjent mottak.</p> | |

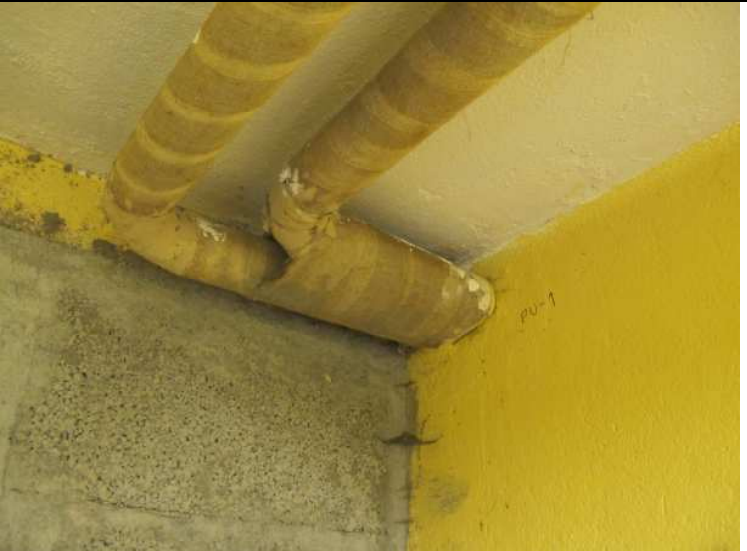
| <p><b>Asbest</b><br/>Rørisolasjon i kjeller inneholder asbest og må saneres av spesialfirma</p> | |

Det finnes en del asbest i bygget i form av isolasjon på rør i kjeller og i laget mellom belegg og betonggulv i 1.etg. Firma med nødvendig godkjenning/kompetanse må foreta sanering og videre håndtering av materialet. Gulvbelegg og påstøp i 1.etg bør sannsynligvis også behandles som asbestholdig materiale, men dette avgjøres av saneringsfirma på stedet.

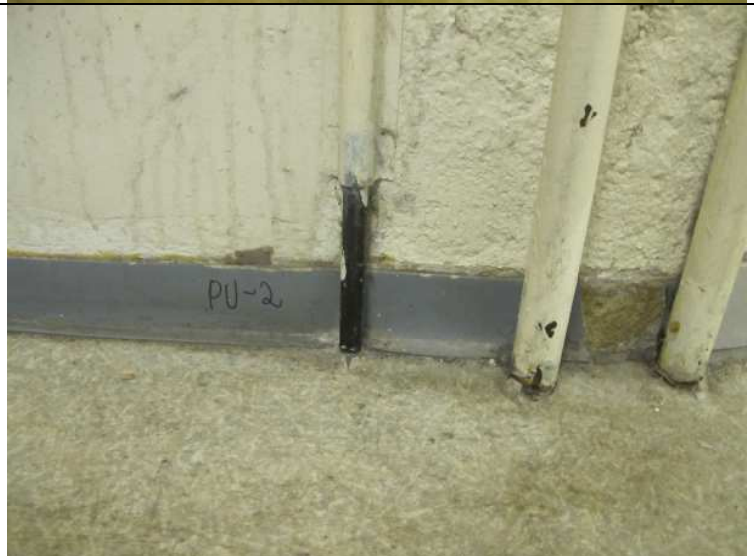
| <p><b>Ftalater</b><br/>Gulvlister av PVC inneholder Ftalater og ofte bly og må leveres som spesialavfall</p> | |

Det er tatt prøver av forskjellige gulvbelegg som alle inneholder ftalater over grenseverdien. Plastlister mot gulv i alle arealer inneholder også ftalater over grenseverdiene. Belegg og plastlister må sorteres ut og leveres i egen fraksjon som farlig avfall.

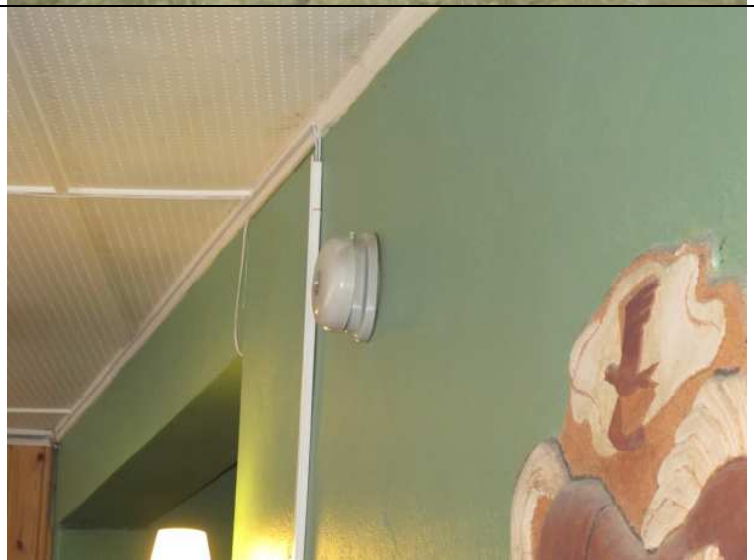
| <p><b>Brannvarslere</b><br/>Eldre varslingsanlegg kan inneholde radioaktivt materiale og skal leveres som spesialavfall.</p> | |

Det finnes også noen brannvarslere av eldre dato i bygningen. Disse inneholder radioaktive stoffer. Leverandør av nytt brannvarslingsanlegg kan håndtere disse på en forsvarlig måte. Eventuelt kan brannvarslingsanlegget leveres som EE-avfall til godkjent mottak.

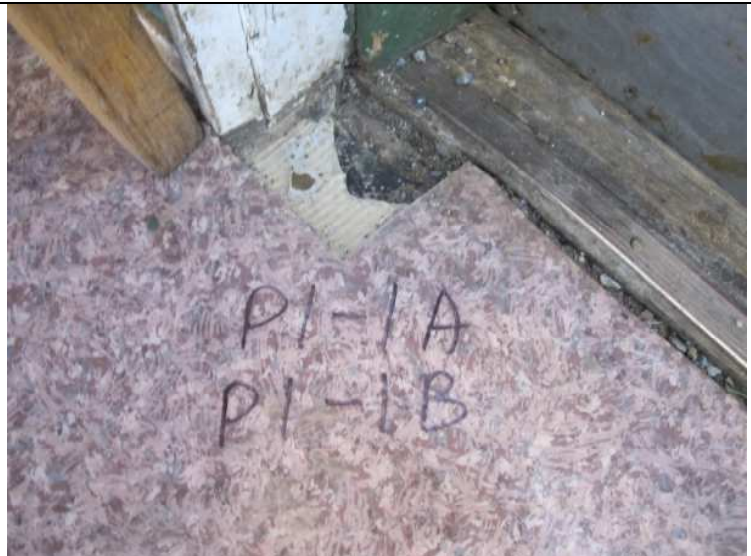
**Asbest**

Materiallag under gulvbelegg inneholder asbest og må saneres av spesialfirma

**Ftalater**

Gulvbelegget inneholder Ftalater og må leveres som spesialavfall i egen fraksjon.

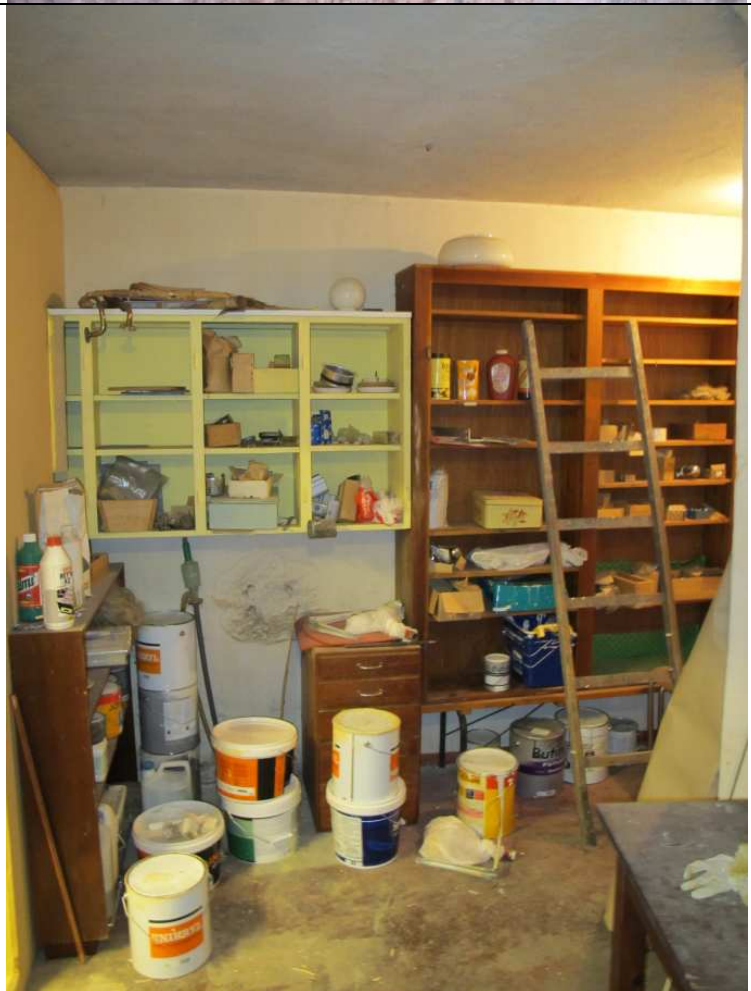
**Malingsrester og kjemi** inneholder miljøgifter og må leveres som spesialavfall

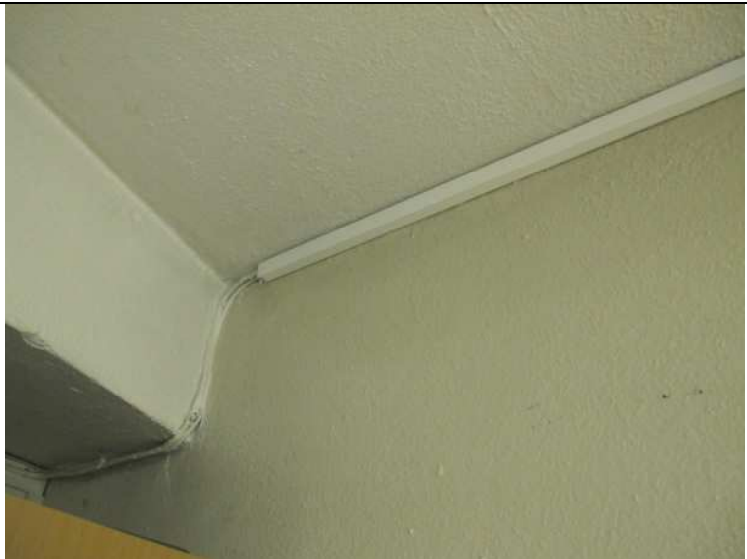
**EI-kanaler** inneholder ofte bly, og leveres sammen med EE-avfall

EI-kanaler i plast inneholder tungmetaller og skal leveres som egen fraksjon sammen med EE-avfallet.

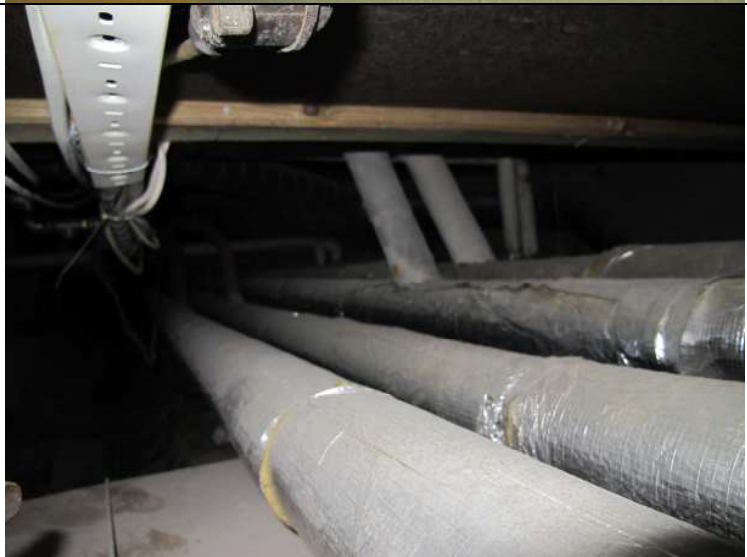
**Isolasjon**  
Isolasjon på rør (EPS og mineralull) plukkes av og leveres som egne fraksjoner. Det må benyttes verneutstyr under montering av mineralullisolasjon.

Utildekket mineralull på ventilasjonskanaler og på loft avgir mineralullstøv. Det er viktig at personell som skal utføre rivningen benytter nødvendig verneutstyr.

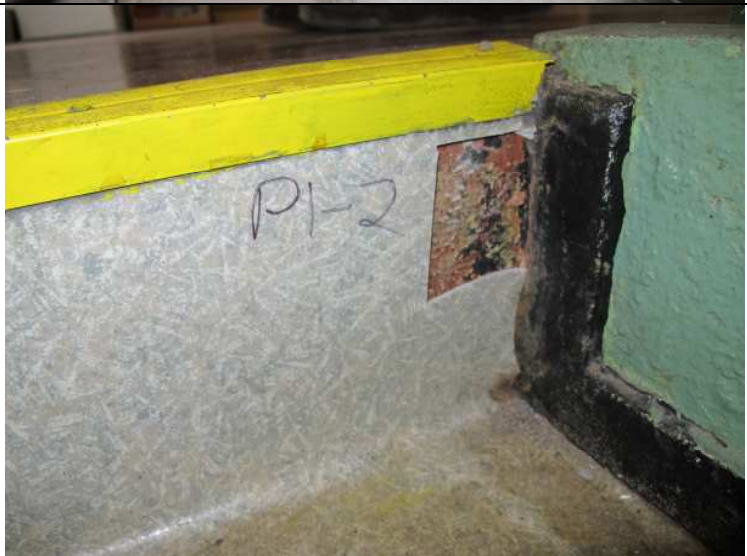
**Gulvbelegg**  
Prøve P1-2 av gulvbelegg viser store verdier av Ftalater og i tillegg innehold av bly og kadmium. Leveres som egen fraksjon som spesialavfall.

| Prøve nr | Prøvepunkt | Prøve type | Prøvetatt dato: | Miljøgifter | Grenseverdi/konklusjon |
|---|---|---|---|---|---|
| 5 | P1-2 Trapp og underetasje | Gulvbelegg | 18.04.12 | Ftalater | DEHP, BBP > 5000 mg/kg<br>→Spesialavfall |
