Miljøkartleggingsrapport og miljøsaneringsbeskrivelse
for **Haram videregående skole, Bygg A**
Gårdsnr. 28 Bruksnr. 547.

Rev./ status	Rev./ dato	Revisjonstekst	Utarb. av Sign.	Kontrollert Sign.	Godkjent Sign.	Tiltakshaver Sign.
01	28.11.13	Miljøkartlegging NS 3424 nivå 3	Jørn Johannesen	Trond Rotevatn

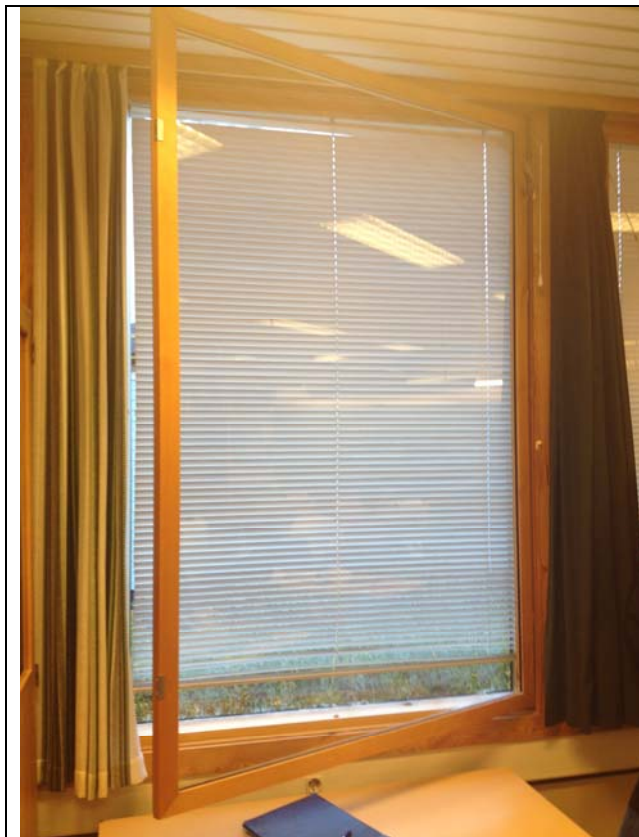
Vindu -tolags glass isolerglassrute.

Trelags vindu med tolags isolerglass ytterst og enkelt koblet glass innerst.

Isolerglassruten antas å inneholde klorparafiner i limet mellom glassene – farlig avfall. Gjelder vinduer med originale Sanko isolerglassruter, 48 stk. i forskjellige utførelser også aluminiumskarm, se skisse i vedlegg 1.

Det enkle glasset er ikke farlig avfall og leveres separat for gjenvinning.

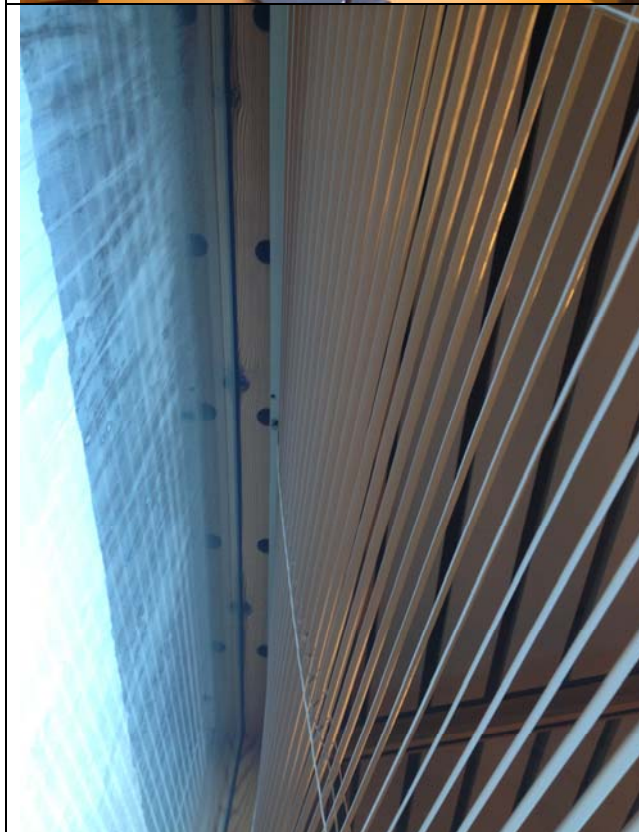
Vindu -foran sjalusi for lufting

Bildet viser samme vindu som over.

Hull for ventilasjonsavtrekk viser. Koblet til Ø100 mm spirorør over himling (rives).

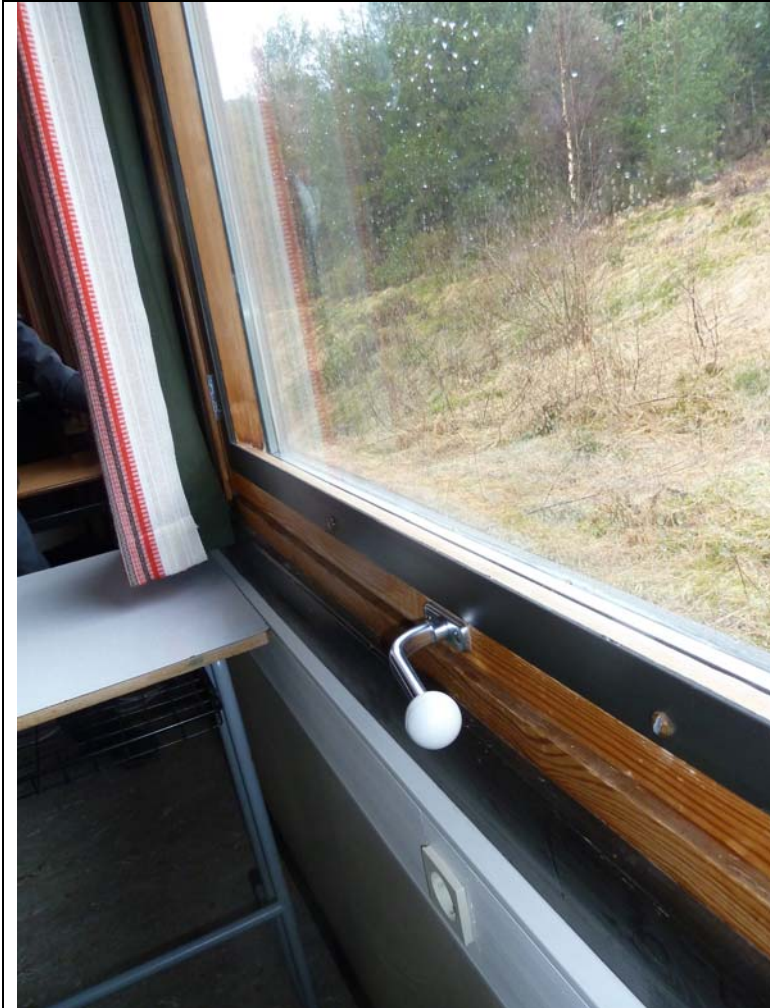
Vindu –ettlags glassrute innerst

Trelags vindu med tolags isolerglass ytterst og enkelt glass innerst festet med stållist.

Isolerglassruten antas å inneholde klorparafiner i limet mellom glassene – farlig avfall. Gjelder vinduer med originale Sanko isolerglassruter, 48 stk. i forskjellige utførelser også aluminiumskarm, se skisse i vedlegg 1.

Det enkle glasset er ikke farlig avfall og leveres separat for gjenvinning.

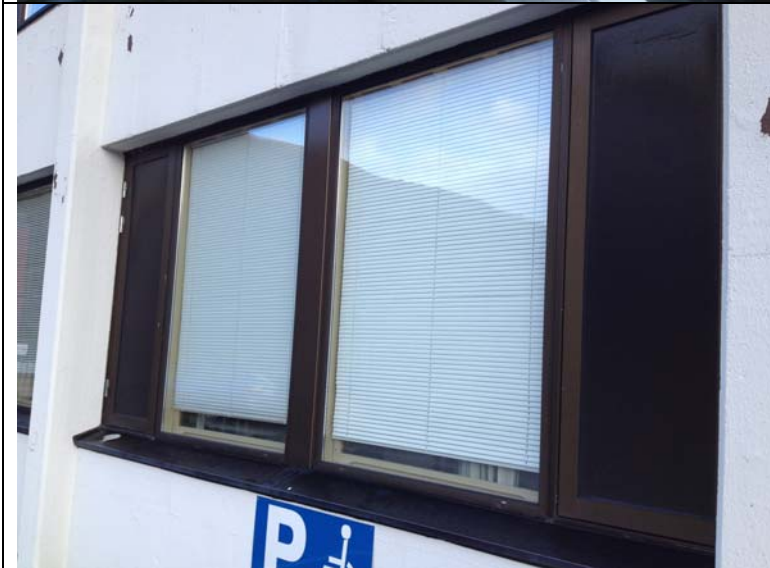
Vinduer utvendig

Samme vindu som over, furukarm, kledd utvendig med eloksert aluminiumsbeslag.

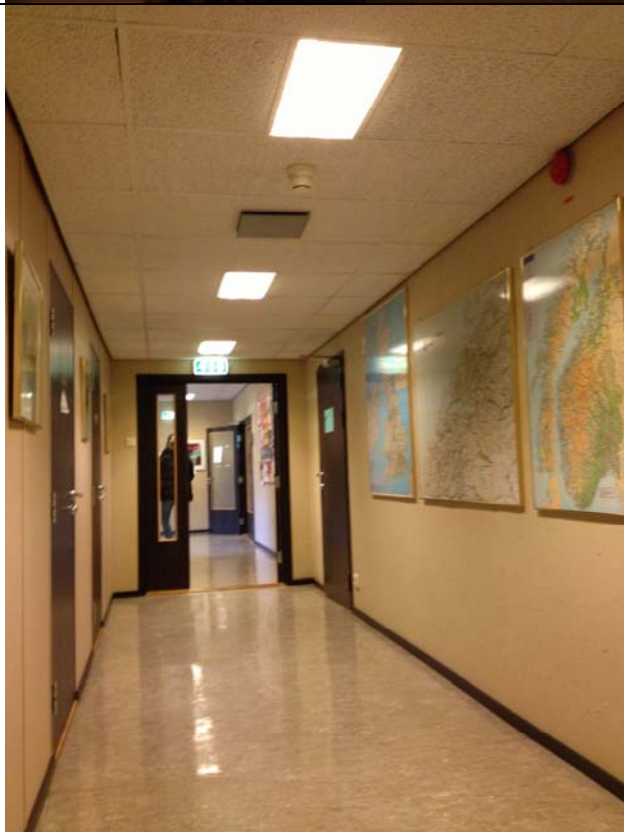
Vinylbelegg ca. 1979-80

Alle belegg er vinyl og inneholder ftalater – farlig avfall.

I korridorer er det original spesialbehandlet vinyl med stor slitestyrke.

Omfang må vurderes sammen med BH og ARK etter rivning av vegger og vurdering av overganger, sammenslåtte rom og evt. skader. Antar foreløpig 550 m2 samlet for alle typer, se skisse i vedlegg 1.

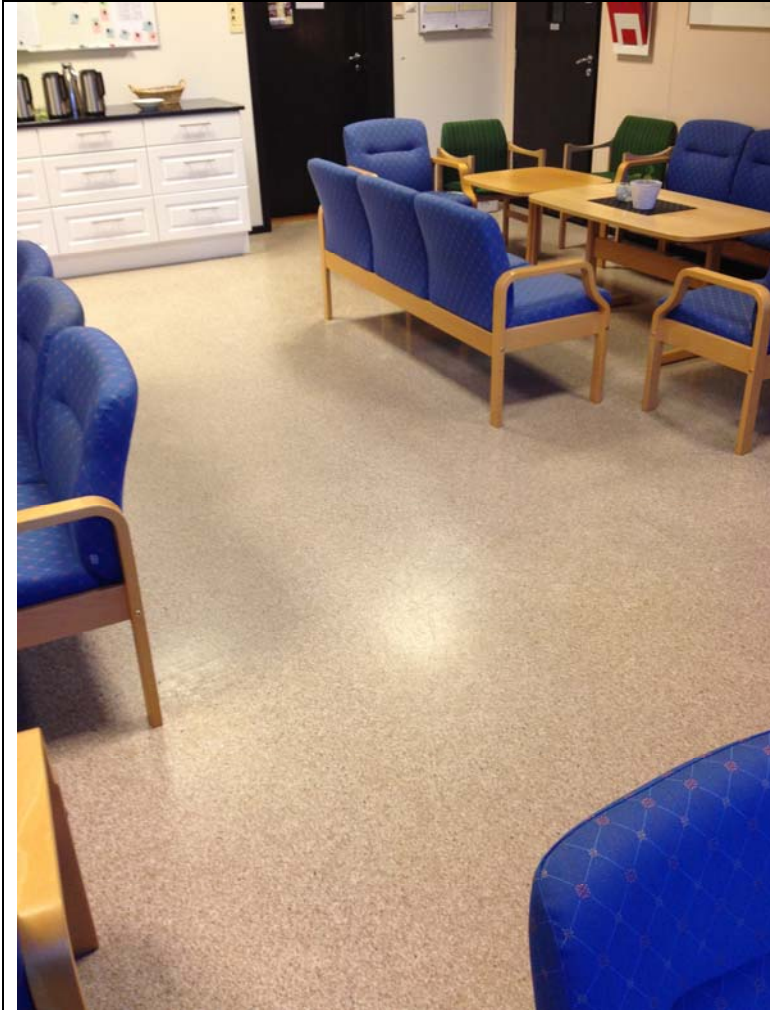
Vinylbelegg fra 1995

Alle belegg er vinyl og inneholder ftalater – farlig avfall.

Noen rom har fått nytt vinylbelegg ca. 1995.

Omfang må vurderes sammen med BH og ARK etter rivning av vegger og vurdering av overganger, sammenslåtte rom og evt. skader. Antar foreløpig 550 m2 samlet for alle typer, se skisse i vedlegg 1.

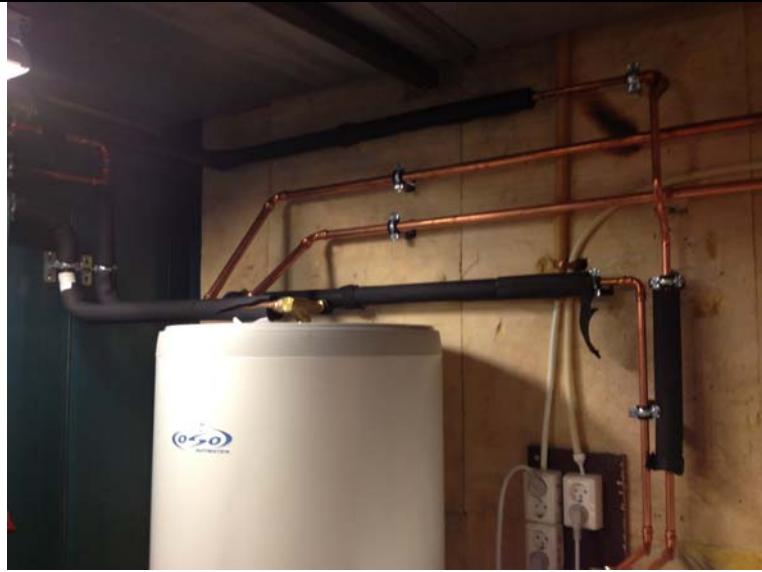
På rør flere steder i teknisk rom.
Cellegummi inneholder bromerte
flammehemmere – farlig avfall.

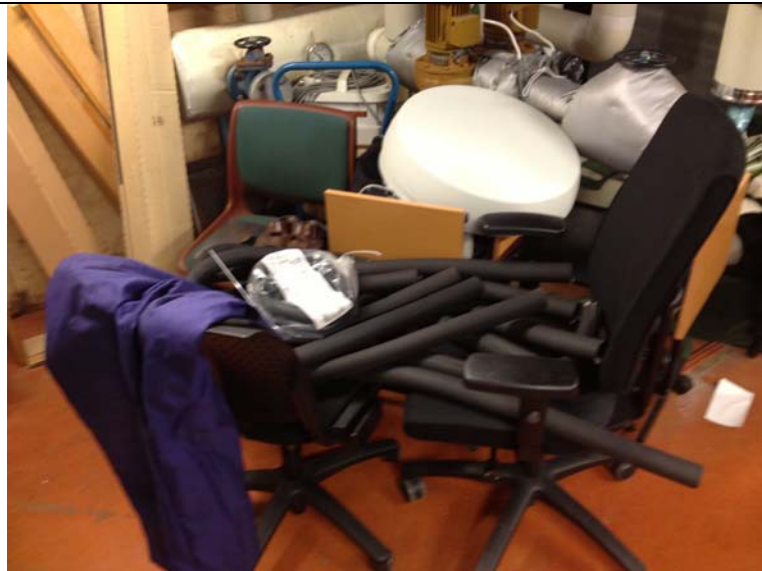
Cellegummi lagret i teknisk rom.
Cellegummi inneholder bromerte
flammehemmere – farlig avfall.

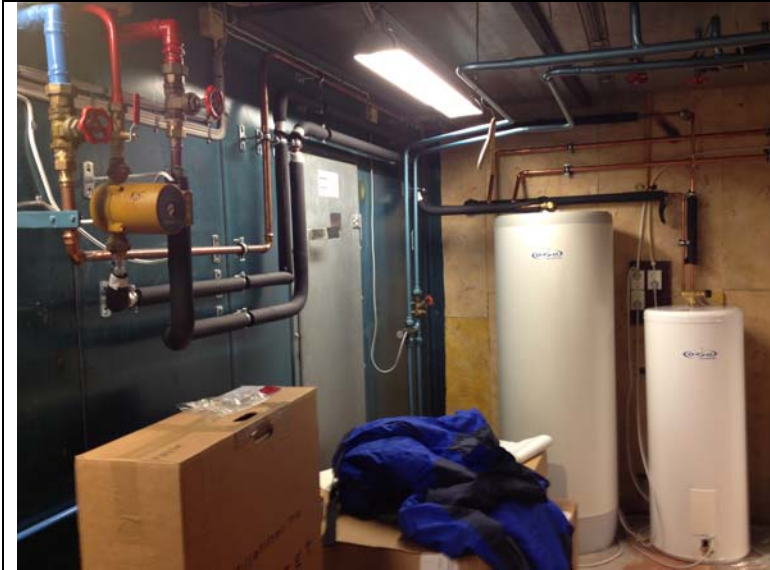
Teknisk rom

Varmtvannsberedere, lysarmatur, stikk, ledninger, trekkerør, målere/ styringsenheter med strøm og ventilasjonsaggregatet er EE-avfall.

Glassull på vegger rives.

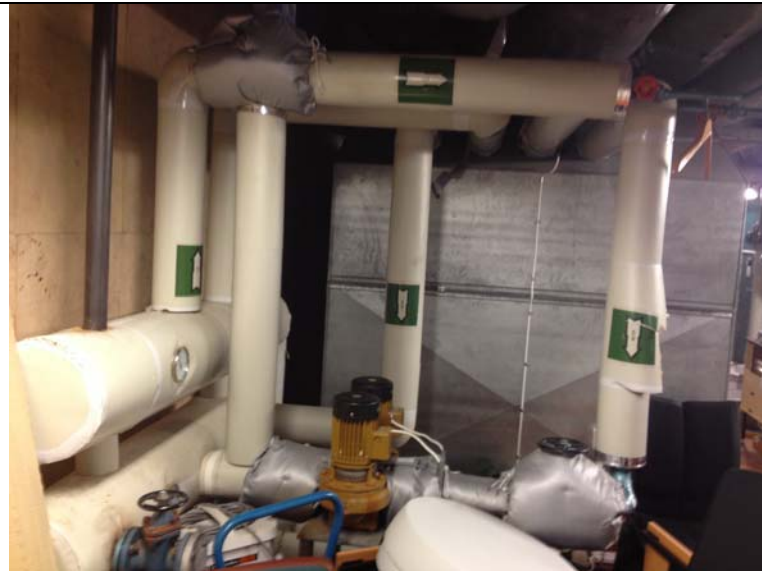
Teknisk rom

Elektromotorer er EE-avfall.

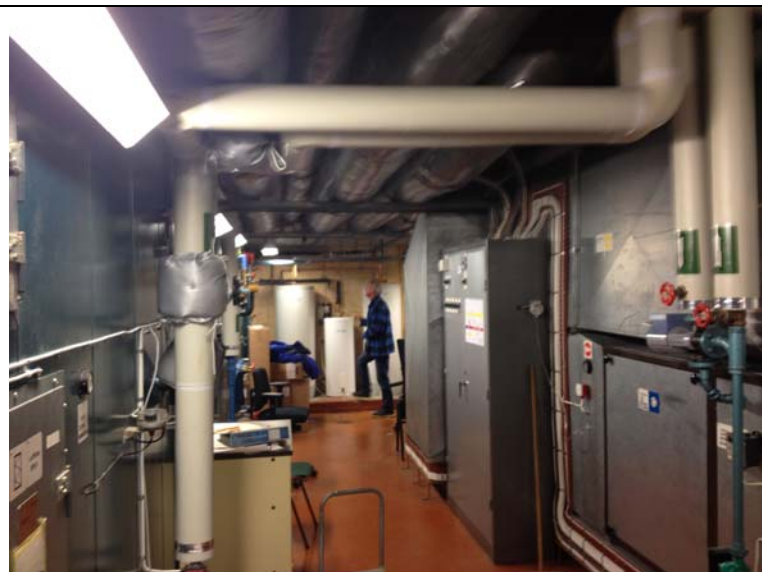
Teknisk rom

Ventilasjonsaggregater, el-skap, ledninger, stikk og lysarmatur er EE-avfall

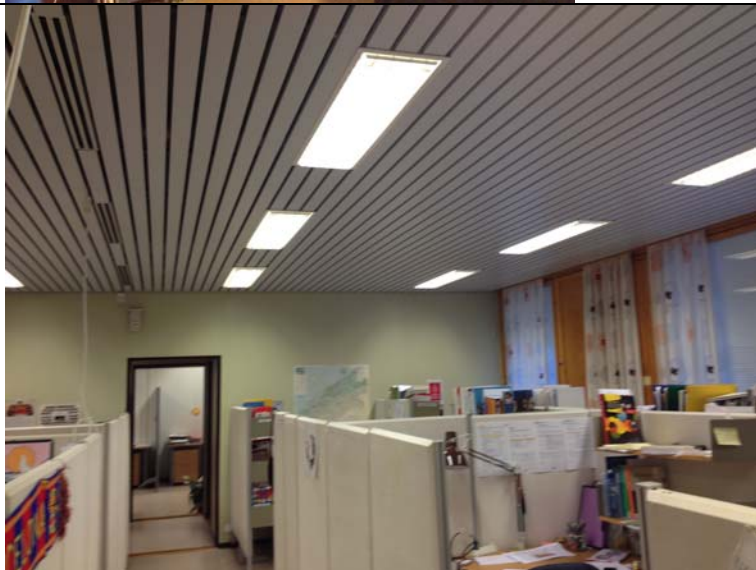
Himling av metallspiler i klasserom

Typisk himling med stålspiler og innfelte lysarmaturer. Lysarmaturer, ledninger og brytere er EE-avfall.

Klasserom og større rom har denne type himling.

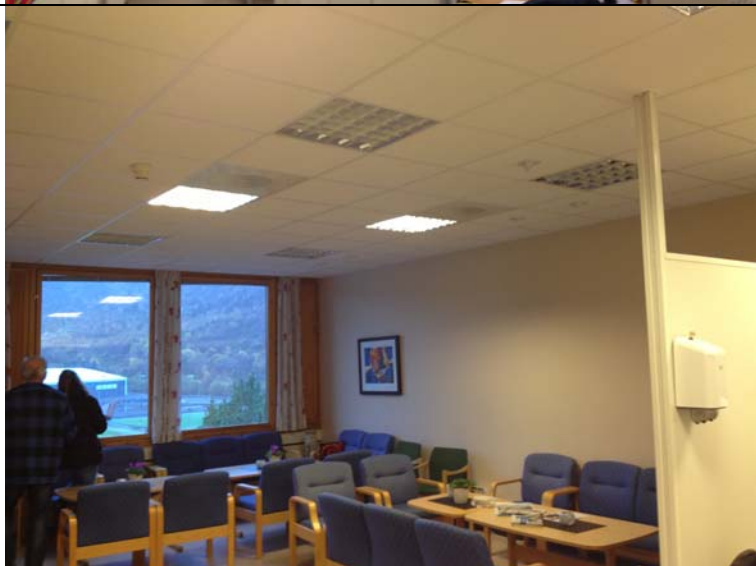
Himling av akustisk systemgimling

Typisk himling med 60x60 systemhimling med innfelte lysarmaturer 60*60. Lysarmaturer og spotter, ledninger og brytere er EE-avfall.

I tillegg til dette lærerrommet har administrasjonsfløy og mindre rom denne type himling.

Gjenbruk av himling vurderes sammen med BH.

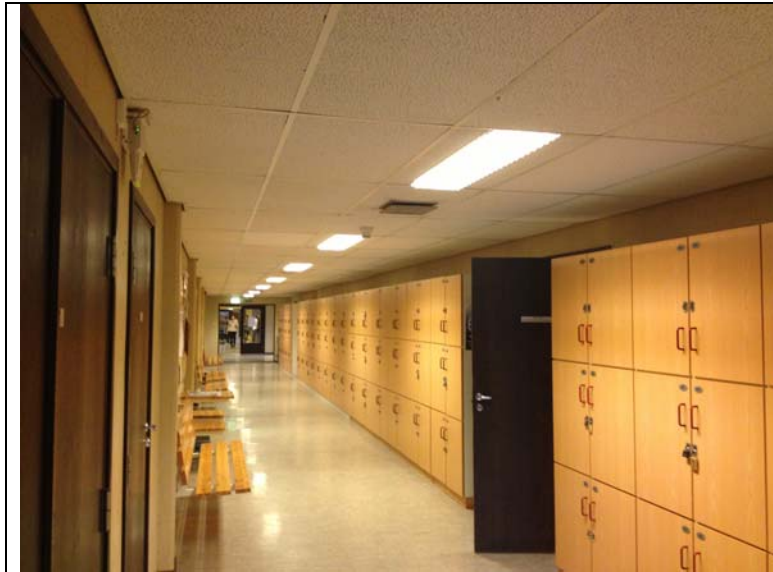
Himling av systemhimling korridorer

Typisk himling med 60x120 systemhimling med innfelte lysarmaturer 120*30. Lysarmaturer, ledninger, brytere, røykvarslere, nødlysarmaturer, ledelys, trådløs sender og brannalarmklokker og ringeklokker er EE-avfall.

Gjenbruk av himling vurderes sammen med bh.

Rivning av røykvarslere må gjøres i nært samråd med RIE slik at brannvarsling i varetas gjennom hele rive og byggeperioden.

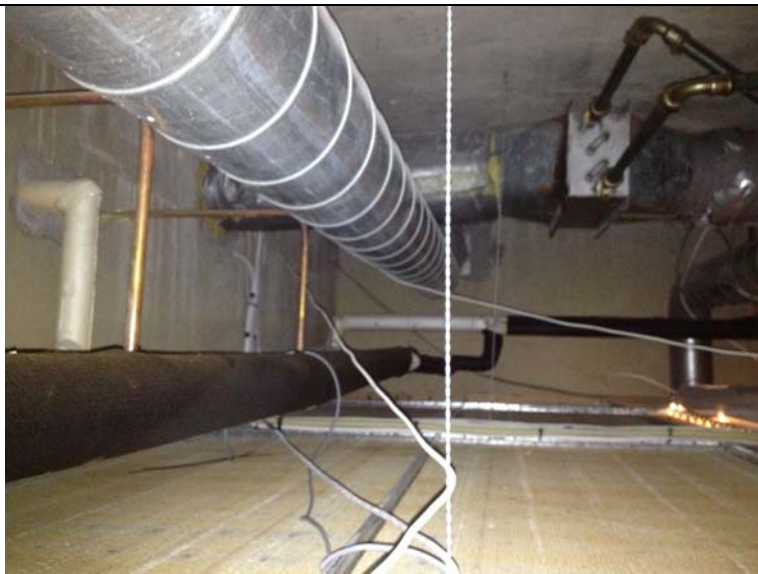
Over himling

Lysarmaturer, ledninger og brannspjeld med elektromotor er EE-avfall. Bilde fra korridor utenfor teknisk rom.

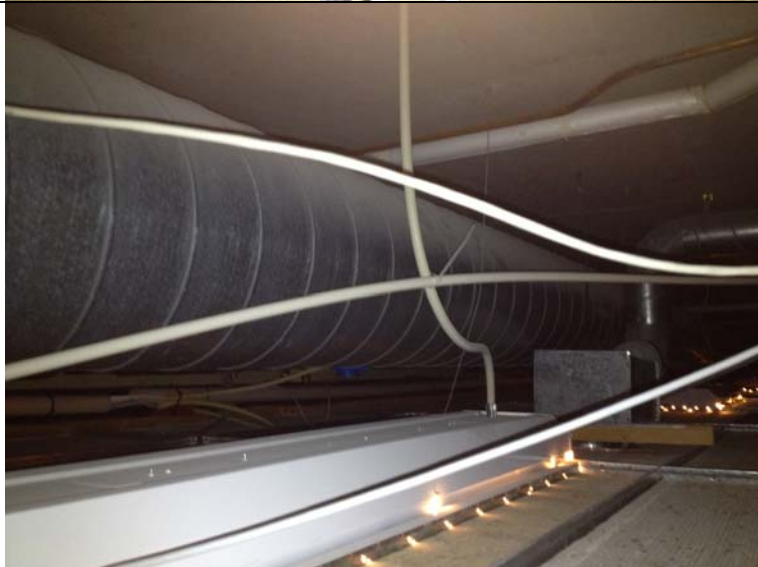
Over himling

Som over.
