Miljøsaneringsbeskrivelse

2012-03-09

SØRLANDET SYKEHUS OPRASJONSAVDELING MILJØSANERINGSBESKRIVELSE

Oppdragsnr.: 1111051
Oppdragsnavn: Sørlandet Sykehus Miljøsaneringsbeskrivelse
Dokument nr.: 001
Filnavn: N-rap-001-Miljøsaneringsbeskrivelse Kristiansand Sykehus

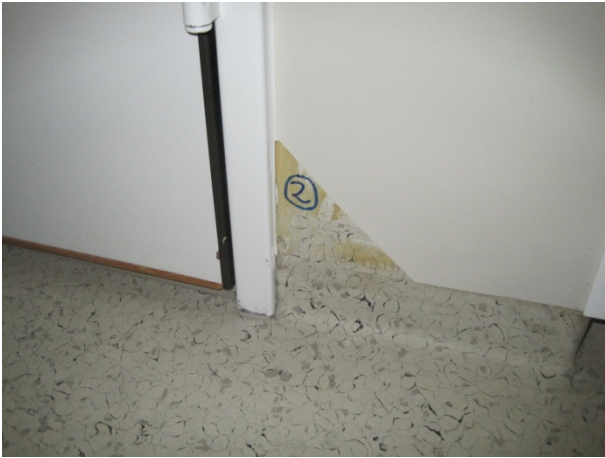
Foto 1: Prøve 2 av vinyltapet på vegg inneholder mindre mengder tungmetaller, og ftalater over grense for farlig avfall.

Alt vinylbelegg, på både vegg og gulv, må sorteres som egen fraksjon og leveres til godkjent mottak for farlig avfall.

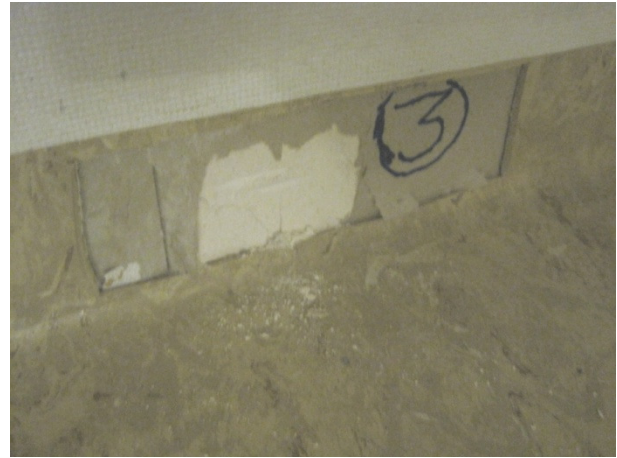
Foto 1: Prøve 3 av vinylbelegg i korridor viser innhold av mindre mengder tungmetaller og ftalater over grense for farlig avfall.

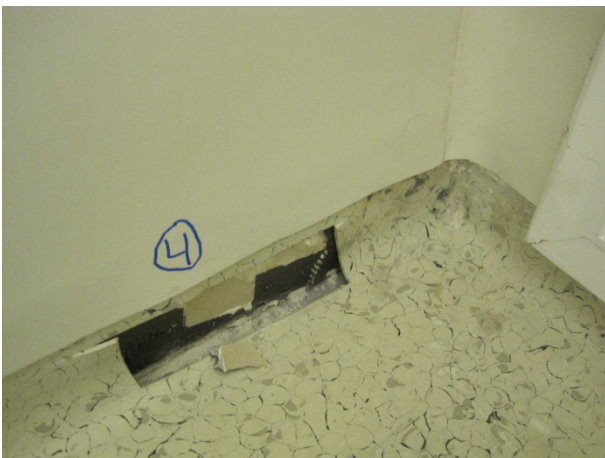
Foto 2: Prøve 4 av gulvbelegg i operasjonsrom viser innhold av mindre mengder tungmetaller og ftalater over grense for farlig avfall

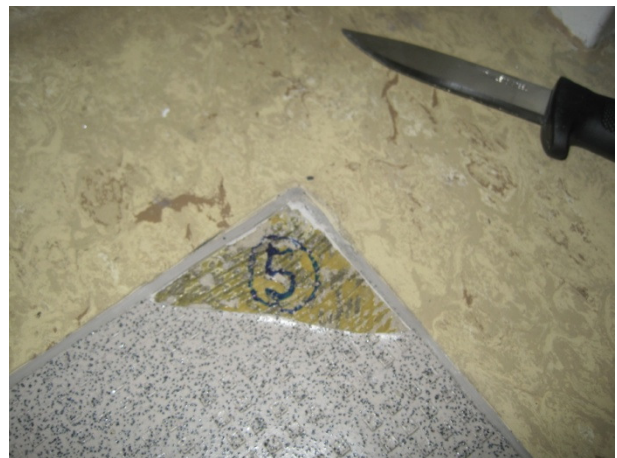
Foto Prøve 5 av sklisikkert gulvbelegg i vaskerom tilhørende operasjonsrom viser innhold av mindre mengder tungmetaller og ftalater over grense for farlig avfall

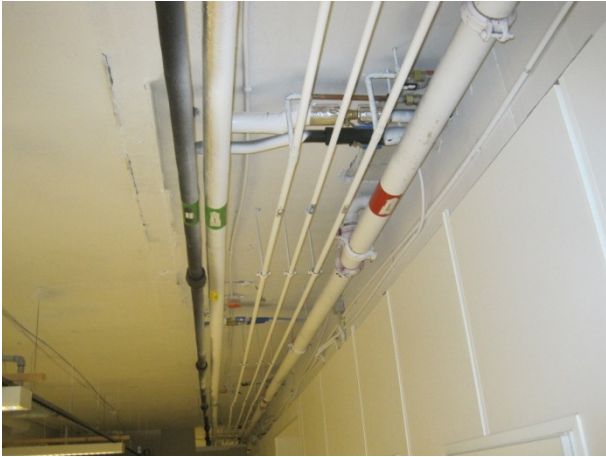
Det ble registrert store mengder cellegummi i bygningen. Det ligger noe over himling i korridor, men mest i teknisk mellometasje under bygget. Se vedlegg 3, bilde 5 – 6. Denne typen isolasjon kan inneholde bromerte flammehemmere, og skal dermed behandles som farlig avfall. Det kan være sannsynlig å finne skjulte forekomster av cellegummi i bygget.

Foto 5: Cellegummi benyttet som rørisolasjon rives på vanlig måte med sorteres som egen fraksjon og leveres som farlig avfall.

All cellegummi rives på vanlig måte, sorteres ut som egen fraksjon og leveres til godkjent mottak for farlig avfall. Dette gjelder uansett om den inneholder bromerte flammehemmere eller ikke, da det er vanskelig å skille mellom hvilken type som ev. ikke inneholder dette stoffet.

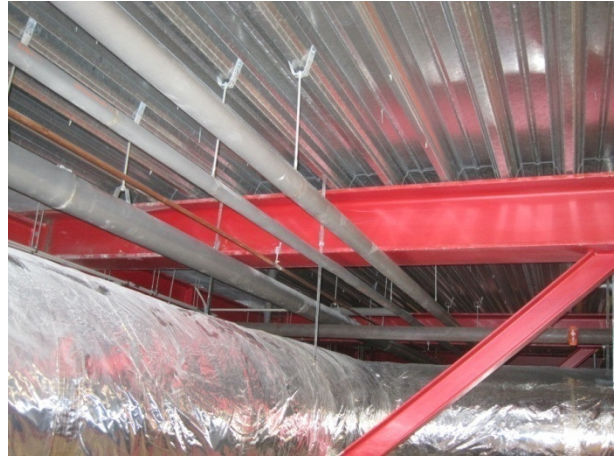
Foto 6: I teknisk mellometasje under operasjonsavdelingen er det store mengder cellegummi.

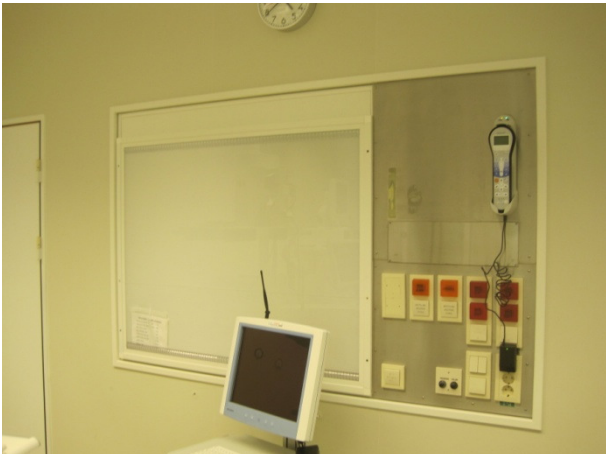
Foto 7: Lystavler for røntgenbilder inneholder lysrør.

Alle lysarmaturer leveres til godkjent EE-avfallsmottak. Lysarmaturene kan inneholde en PCB-holdig kondensator. Kondensatoren skal ikke fjernes fra armaturet. EE-avfallsmottaket vil ta hånd om kondensatoren og behandle den forskriftsmessig. Lysarmaturer og lysrør/lyspærer legges separat i hver sin kasse. Lysrør inneholder kvikksølv, og skal ikke knuses.

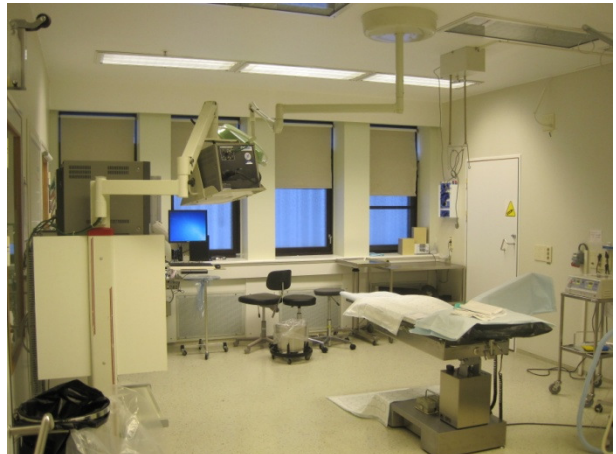
- Lysarmaturer med lystoffrør, ca 1047 lysrør fordelt på ca 441 armaturer.
- Tavler, sikringsskap, kabler og bokser i store mengder

Foto 8: Det er store mengde lysrør og EE-avfall generelt på avdelingen.

Alt elektrisk og elektronisk avfall skal demonteres og leveres inn til godkjent mottak.
