Adresse: Gulengvegen 34/36 - Aldor Ingebrigtsensveg 5-7A

Aldor Ing 5-7A/Gulengvegen 34-36  
Renovering SP 225 BET etabl OV

<b>Oppdragsgiver</b>	Vann og Avløp	<b>Bestillingsnr.</b>		<b>Vårt ordrenr.</b>	
		<b>Prosjekt sted</b>	9010 Tromsø	<b>Prosjekt-Nr.</b>	12654
<b>Strekkningsnr.</b>	13	<b>Inspeksjonsnr.</b>	13	<b>Dato</b>	20.11.2012
<b>Navn</b>	Avløp felles Aldor I. Vei	<b>Fra node</b>	F2368	<b>Til node</b>	F2401
<b>Gate</b>	Aldor Ingebrigtsens vei	<b>Inspeksjonsret.</b>	Med Flyteretning	<b>Operatør</b>	Bjørn Norvoll
<b>Byggeår</b>		<b>Inspeksjonsgr.</b>	Tilstandskontroll	<b>Vær</b>	Regn
<b>Ledningstype</b>	AF avløp felles	<b>Rørmateriale</b>		BMU Betong mufferør	
<b>Innv. beskyttelse</b>		<b>Rørprofil</b>		Rund	
<b>Ledningstilstand</b>	rengjort	<b>Rørlengde</b>		50,00	
<b>Strekkningslengde</b>	50,00	<b>Rørdiameter</b>		225	
<b>Inspisert lengde</b>	31,30	<b>Video start</b>	00:00:00	<b>Video stopp</b>	00:00:00
<b>Video båndnr</b>		<b>Første foto</b>		<b>Siste foto</b>	
<b>Antall foto</b>					
<b>Bemerkning</b>	Antatt strekkingslengde

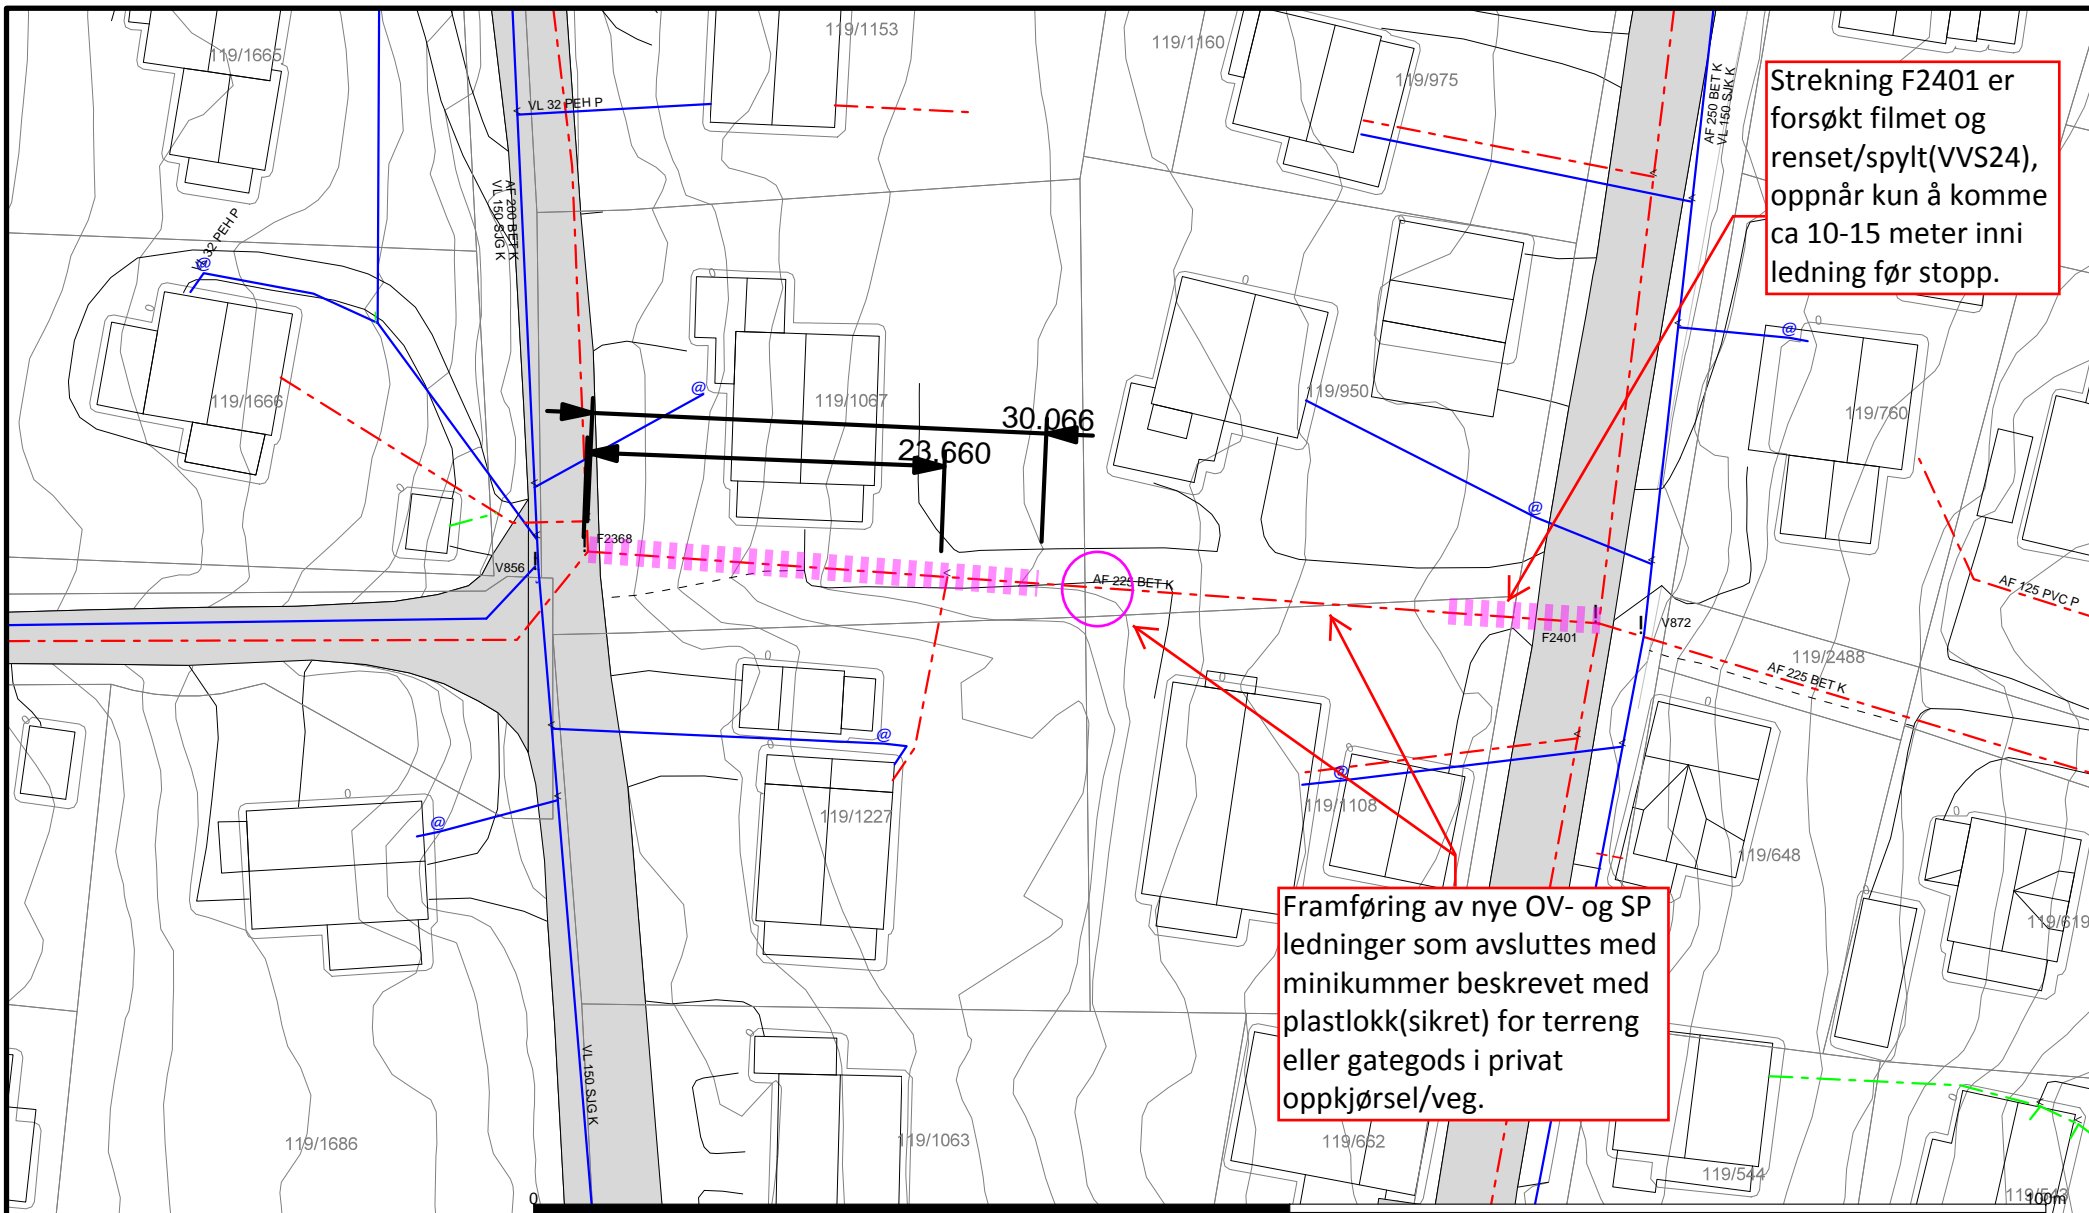
Eksisterende kommunal avløpsledning avskjæres i Aldor Ingebrigtsensveg.

Det må utføres reovering av eksisterende kommunale AF 225 BET til og med øverste oppstrøms private SP grentilkobling.

- Det må utføres separering av for overvann og avløp på eksisterende AF fellesledning.
- Lednings reovering avsluttes med minimum for OV og SP mot eiendommene 119/1067 og 119/1227.
- Private OV stikkledninger legges for sammen med private SP stikkledninger som tas inn i på reoverert ledningsnett.
- Ledningsstrekket er delvis filmet, se vedlagt filmrapport.

Estimert lengde på tiltaket estimert **ca. 40 meter** oppstrøms langs eksisterende kommunal AF ledning fra Gulengvegen v/F2401.

Entreprenør må vurdere løsning; graving lengdemeter avløp og vannledning, strømpetrekking, rørtrekking etc.

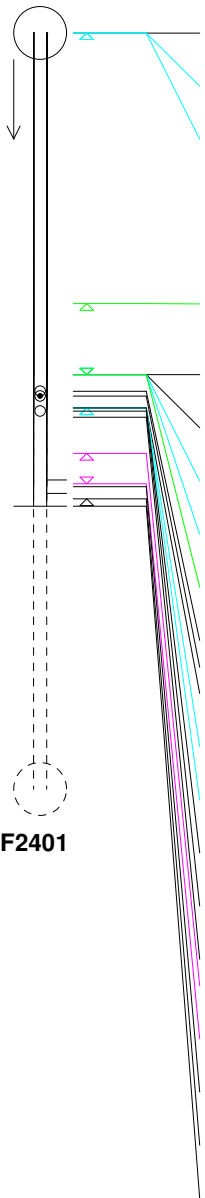
Målestokk 1:500 F2368	Dist. Meter	Vann Stand	Observasjon L E D N I N G	Video Tid	Foto Nr.	Bilde Nr.	Film Nr.	C
	0,00		Strekkningsstart I kum F2368	00:00:00				
	0,00		B Korrosjon / Slitasje, Klokkas 12-12 Start	00:00:00				2
	0,00		B Forskjøvet skjot, Klokkas 12-12 Start en rekke lengde og tverrforskjøvede skjøter start	00:00:00				2
	17,90		B Røtter, Klokkas 12-12 Start En rekke skjøter med røtter start	00:00:00				1
	22,60		Materialendring	00:00:00				
	22,60		Sort plast	00:00:00				
	22,60		Dimensjonsendring 200mm?	00:00:00				
	22,60		E Korrosjon / Slitasje, Klokkas 12-12 Slutt	00:00:00				2
	22,60		E Forskjøvet skjot, Klokkas 12-12 Slutt en rekke lengde og tverrforskjøvede skjøter slutt	00:00:00				2
	22,60		E Røtter, Klokkas 12-12 Slutt en rekke skjøter med røtter slutt	00:00:00				1
	23,70		Grenrør, Klokkas 12-02	00:00:00				
	24,00		Grenrør, Klokkas 07-09	00:00:00				
	24,80		Materialendring Betong	00:00:00

24,80		B Korrosjon / Slitasje, Klokkas 12-12 Start	00:00:00				2
	24,80		B Forskjøvet skjot, Klokkas 12-12 Start en rekke lengde og tverrforskjøvede skjøter start	00:00:00				2
	24,80		Dimensjonsendring 225mm	00:00:00				
	25,00		Grenrør, Klokkas 12-06 betong	00:00:00				
	25,40		Retningsendring venstre	00:00:00				
	27,80		B Sprukket rør, Topp, Klokkas 12 Start på langs	00:00:00				3
	29,80		E Sprukket rør, Topp, Klokkas 12 Slutt på langs	00:00:00				3
	30,00		Grenrør, Klokkas 08-11 rennende vann fra gren	00:00:00				
	30,80		B Fyllingsgrad slam 60,00 PUKK!	00:00:00				
	31,30		Avbrudd i inspeksjon Kommer ikke forbi pukk	00:00:00
