Beregnet til
Forsvarsbygg - Vest

Dokument type
Rapport

Dato
Mars, 2015

UTBEDRING AV SKRÅNINGSTABILITET KNAPPEN

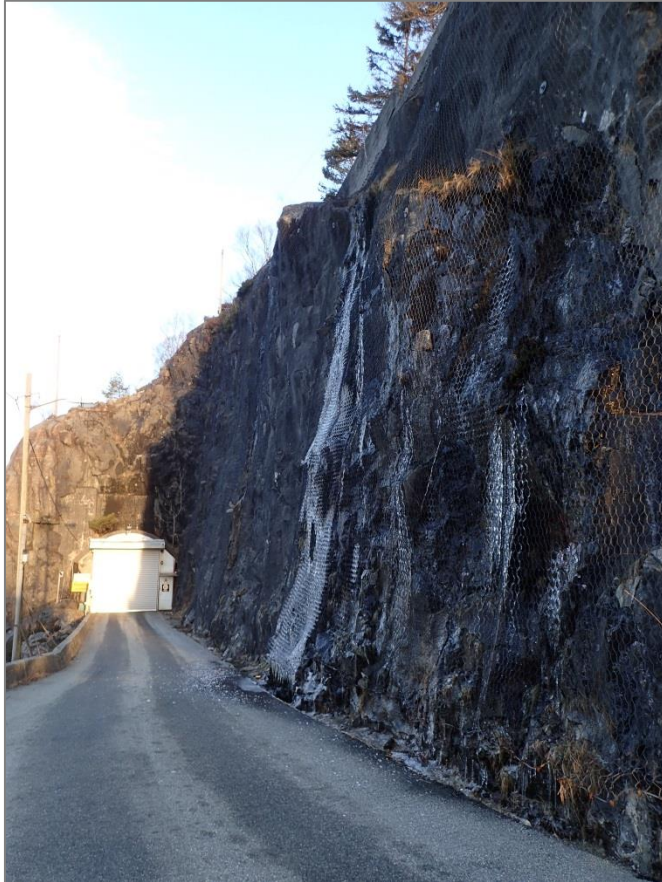
Figur 2: Nederste del og høyeste del av skjæringen langs veien.

Store deler av skjæringen langs veien har vært sprøytet inn, men mye er skallet av og skaller av nå. Det ligger mye sprøytebetong i nettet.

Det finnes enkelte store avløste blokker i øvre kant av skjæringen som må boltes.

Det renner vann i skjæringen på flere partier. Her bygges det is om vinteren. I disse områdene er det ikke noe sprøytebetong igjen, og nett og nettbolter er rustet (var galvanisert). Boltene har flere steder blitt revet ut av nettet. Her er hull i nettet og boltene er uvirksom. Supplerende nettbolter bør settes og nettet bør trekkes helt inntil skjæringen. Det anbefales også å sette ett nytt nett over som fungerer som isnett. Der steinsprangnettet er svært skadet bør det monteres et helt nytt nett.

Det er lite sprøytebetong igjen. Langs kommunens del av veien er det ikke gjort noen sikringstiltak. Her bør det også settes opp nett, og boltes enkeltblokker. Det bør sjekkes om sprøytebetongen som er igjen er bom eller ikke. Det anbefales å monteres steinsprangnett over hele skjæringen. Sprøytebetongen vil løsne over tid og bør sikres med nett. Der det tydelig er mye vann bør det settes opp isnett utenpå steinsprangnettet.

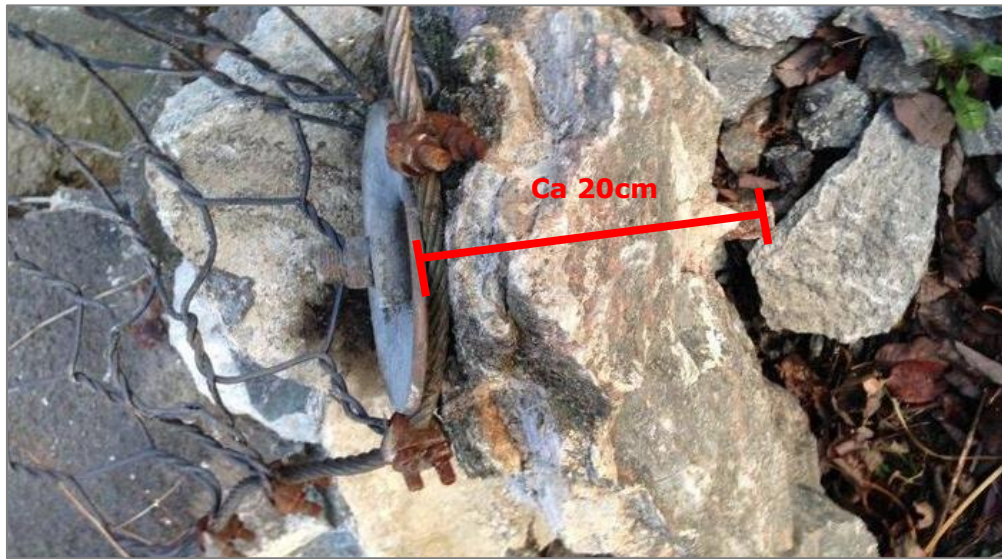
Figur 3: Nettbolt ca 20cm lang.

Det ligger enkelte blokker løst i nettet og i underkant av nettet. Den ene blokken er trolig 0,5m³. Det er satt en nettbolt i blokken, men hele blokken med bolt er falt ut. Boltene er bare 20cm lang (figur 3). Dette er med andre ord kun bolter for å henge nettet i, men de er likevel altfor korte til dette ettersom berget er småfallent. Vi må anta at alle disse boltene som er montert på samme måte er like korte. (Gjelder boltene med «vrenget» skive.) Enkelte steder er det opptil 10 m mellom hver av nettboltene. Dette er for lang avstand, og også i disse områdene bør det settes supplerende nettbolter. Onsdag 18.3.2015 ble det gjennomført en grundigere inspeksjon av boltene. Etter dette ble det konkludert med at nettboltene som ikke er gjennomrustet holder.
