Ringerike kommune

Miljøsaneringsbeskrivelse for tre basseng, samt pumpehus i Schjongslunden i Hønefoss

Oppdragsnummer hos COWI:	A069901
Utgivelsesdato:	26.6.2015
Saksbehandler hos COWI:	Martin Sveinssønn Melvær
Kontrollør:	Mirja Emilia Ottesen
Oppdragsansvarlig:	Mirja Emilia Ottesen

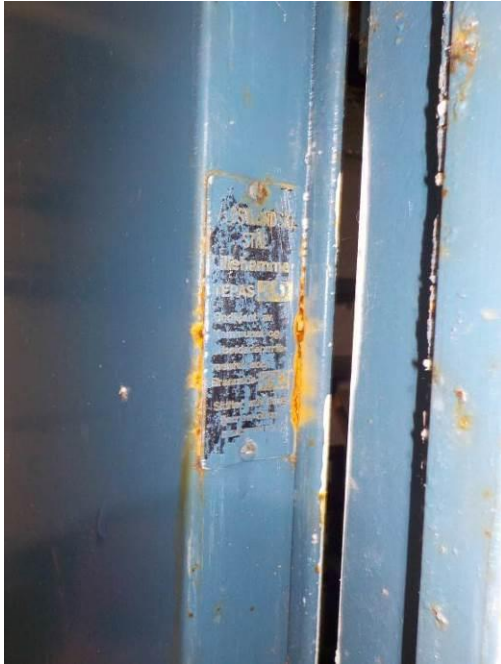
Det ble observert en eldre brannør inn til hjørnerom ved inngangsparti i pumpehuset, som erfaringsmessig kan inneholde asbest. Døren skal håndteres som asbestholdig materiale med mindre den prøvetas og resultatene viser at den ikke inneholder asbest.

Sted	Materiale	Omfang	Prøve	Bilde	Kommentar
Pumpehus	Dør mellom hovedrom og hjørnerom ved inngangsparti	1 dør	Ikke prøvetatt	Bilde 1	Håndteres som asbestholdig

Bilde 1 Viser karm på eldre branndør mellom hovedrom og hjørnerom ved inngangsparti. Håndteres som asbestholdig.

Asbest skal deklarerer og leveres som farlig avfall til godkjent avfallsmottak.

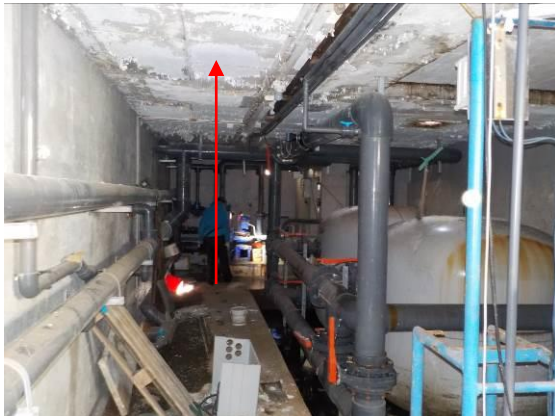
Det ble observert EPS (isopor) i tak i pumpehus. EPS kan inneholde bromerte flammehemmere, og materialet ble derfor prøvetatt. Det ble imidlertid ikke påvist bromerte flammehemmere i analysen av prøvene.

Sted	Materiale	Prøve	Analyseresultat	Omfang	Bilde
Pumpehus	EPS i tak	P8	Ingen verdier over grenseverdien for farlig avfall	Ca. 70 m ²	Bilde 2

Bilde 2 Viser EPS i tak i hovedrom.
Håndteres som ordinært avfall.

EPS i tak inneholder ikke bromerte flammehemmere og kan leveres som ordinært avfall.

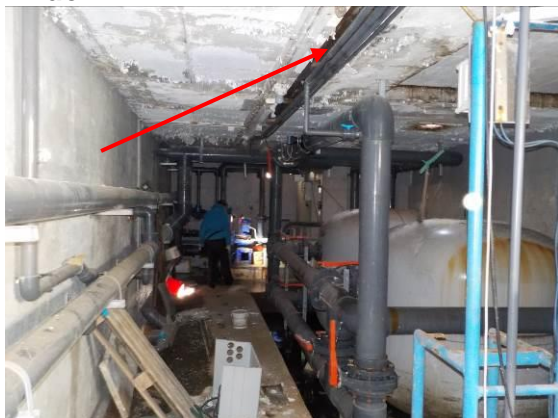
Det ble observert CCA-impregnert trevirke som kabelfeste i tak i pumpehus.

Sted	Materiale	Omfang	Bilde
Pumpehus	CCA-impregnert trevirke i tak	Ca. 42 lengdemeter	Bilde 3

Bilde 3 Viser CCA-impregnert trevirke i tak i hovedrom

CCA-impregnert trevirke skal deklarerer og leveres som farlig avfall til godkjent mottak.

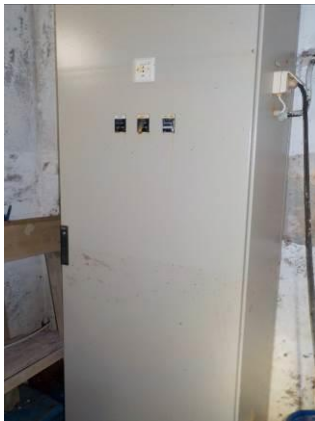
Det ble observert EE-avfall i pumpehuset. Ved hjelp av erfaringstall er det beregnet at det er ca. 250 kg med EE-avfall.

Bilde 4 Viser el. skap som eksempel på EE-avfall

EE-avfall leveres helt til godkjent mottak for EE-avfall, som vil demontere dette på riktig måte. Kabler, brytere, armaturer, ledninger skal også leveres som EE-avfall. Lysrør og sparepærer deklarerer som farlig avfall og pakkes så de kommer hele frem til mottaket.

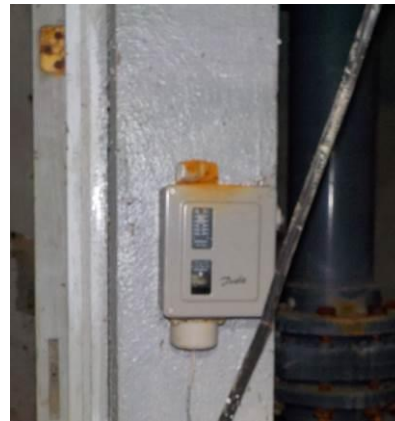
Bilde 5 Viser el. termometer som eksempel på EE-avfall. Termometeret inneholder kvikksølv. Det er viktig at termometeret ikke knuses.

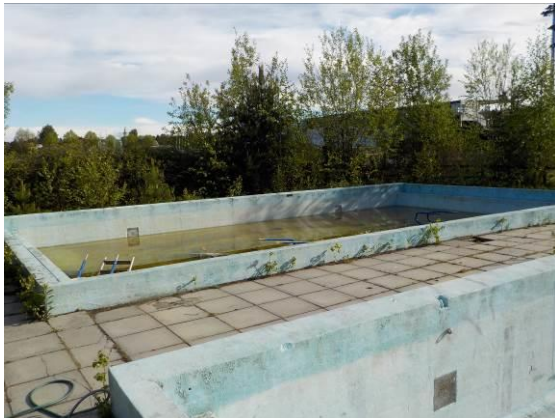
Bassenger og fotbad er malt med turkis maling på vegg og gulv, og det ble observert grå og hvit maling på vegg i pumpehuset. Maling på hvert basseng og i pumpehuset ble prøvetatt og analysert for PCB og tungmetaller. På grunn av begrenset mengde maling i fotbadene er maling her ikke prøvetatt, malingen skal håndteres på samme måte som maling på basseng 1. Resultatene presenteres i tabell 5 under.

Sted/materiale	Omfang	Prøve	Analyseresultat		Bilde	Kommentar
			PCB (mg/kg)	Metaller (mg/kg)		
Basseng 1, turkis maling på betong	Ca. 430 m ²	P1	0.20	Pb (380) Cr (75) Zn (600)	Bilde 6	Håndteres som forurenset med PCB, bly, krom og sink
Basseng 2, turkis maling på betong	Ca. 130 m ²	P2	0.53	Pb (530) Cr (100) Zn (460)	Bilde 6	Håndteres som forurenset med PCB, bly, krom og sink
Basseng 3, turkis maling på betong	Ca. 81 m ²	P5	0.18	Pb (660) Cr (98) Zn (1700)	Bilde 8	Håndteres som forurenset med PCB, bly, krom og sink
Fotbad, turkis maling på betong	2 fotbad, ca. 15 m ²	Som P1	0.20	Pb (380) Cr (75) Zn (600)	-	Håndteres som forurenset med PCB, bly, krom og sink
Pumpehus, grå maling på betongvegger i innerste hjørnerom samt hovedrom, unntatt på vegg mot hjørnerom ved inngangsparti	Ca. 81 m ²	P7	1.7	Cr (61) Hg (3.3) Zn (570)	-	Håndteres som forurenset med PCB, krom, kvikksølv og sink
Pumpehus, hvit maling på betongvegger innside og utside av hjørnerom ved inngangsparti	Ca. 35 m ²	P9	1.3	Cr (93) Hg (2.82) Zn (650)	Bilde 9	Håndteres som forurenset med PCB, krom, kvikksølv og sink

Bilde 6 Viser basseng 1 i forgrunnen og basseng 2 i bakgrunnen. Både maling og betong i bassengene er forurenset. Se også kap. 3.6.

Selve betongen i basseng 1, 2, fotbad og pumpehus er forurenset med PCB, og håndteres som beskrevet i kapittel 3.6.

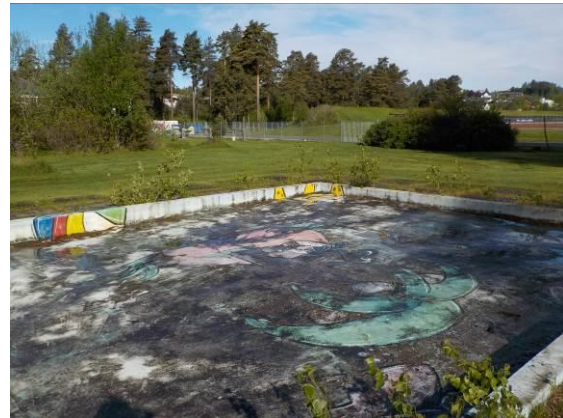
Bilde 8 Viser basseng 3. Maling på bassenget er forurenset. Betong i bassenget er ren.

Når det gjelder basseng 3 kan maling og puss enten fjernes fra betongen, og leveres som egen fraksjon, eller hele betongen, med maling og puss, kan leveres som forurenset betong, iht. de verdier som er aktuelle. Avfallsmottaket opplyses om den prøvetakingen og de konsentrasjoner som er funnet, slik at denne betongen blir riktig håndtert. Knust betong med maling og/eller puss som er forurenset kan ikke disponeres fritt, som for eksempel til oppfyllingsformål, med mindre dette utredes nærmere og avklares med aktuelle myndigheter. Ren betong, dvs. betong uten armering og uten maling som er forurenset, eller annen forurensning kan benyttes til lovlig oppfyllingsformål.

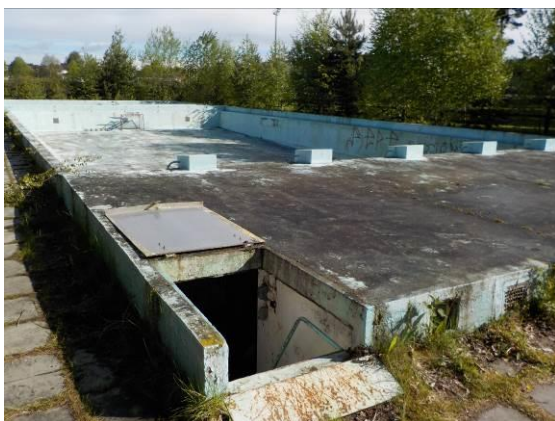
Bilde 7 Viser inngang til pumpehus, ved basseng 1. Maling i pumpehuset er forurenset.

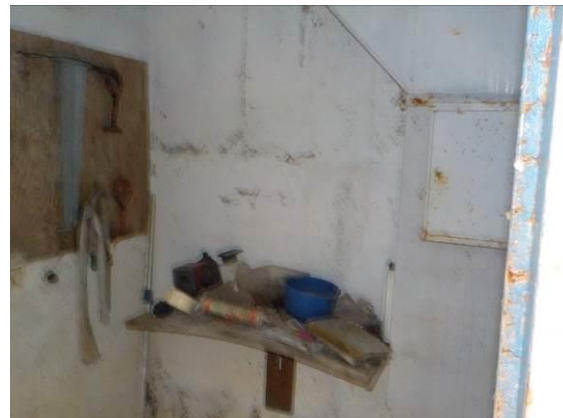
Bilde 9 Viser innside av hjørnerom ved inngangsparti til pumpehus. Hvitmaling på betongvegg er forurenset.

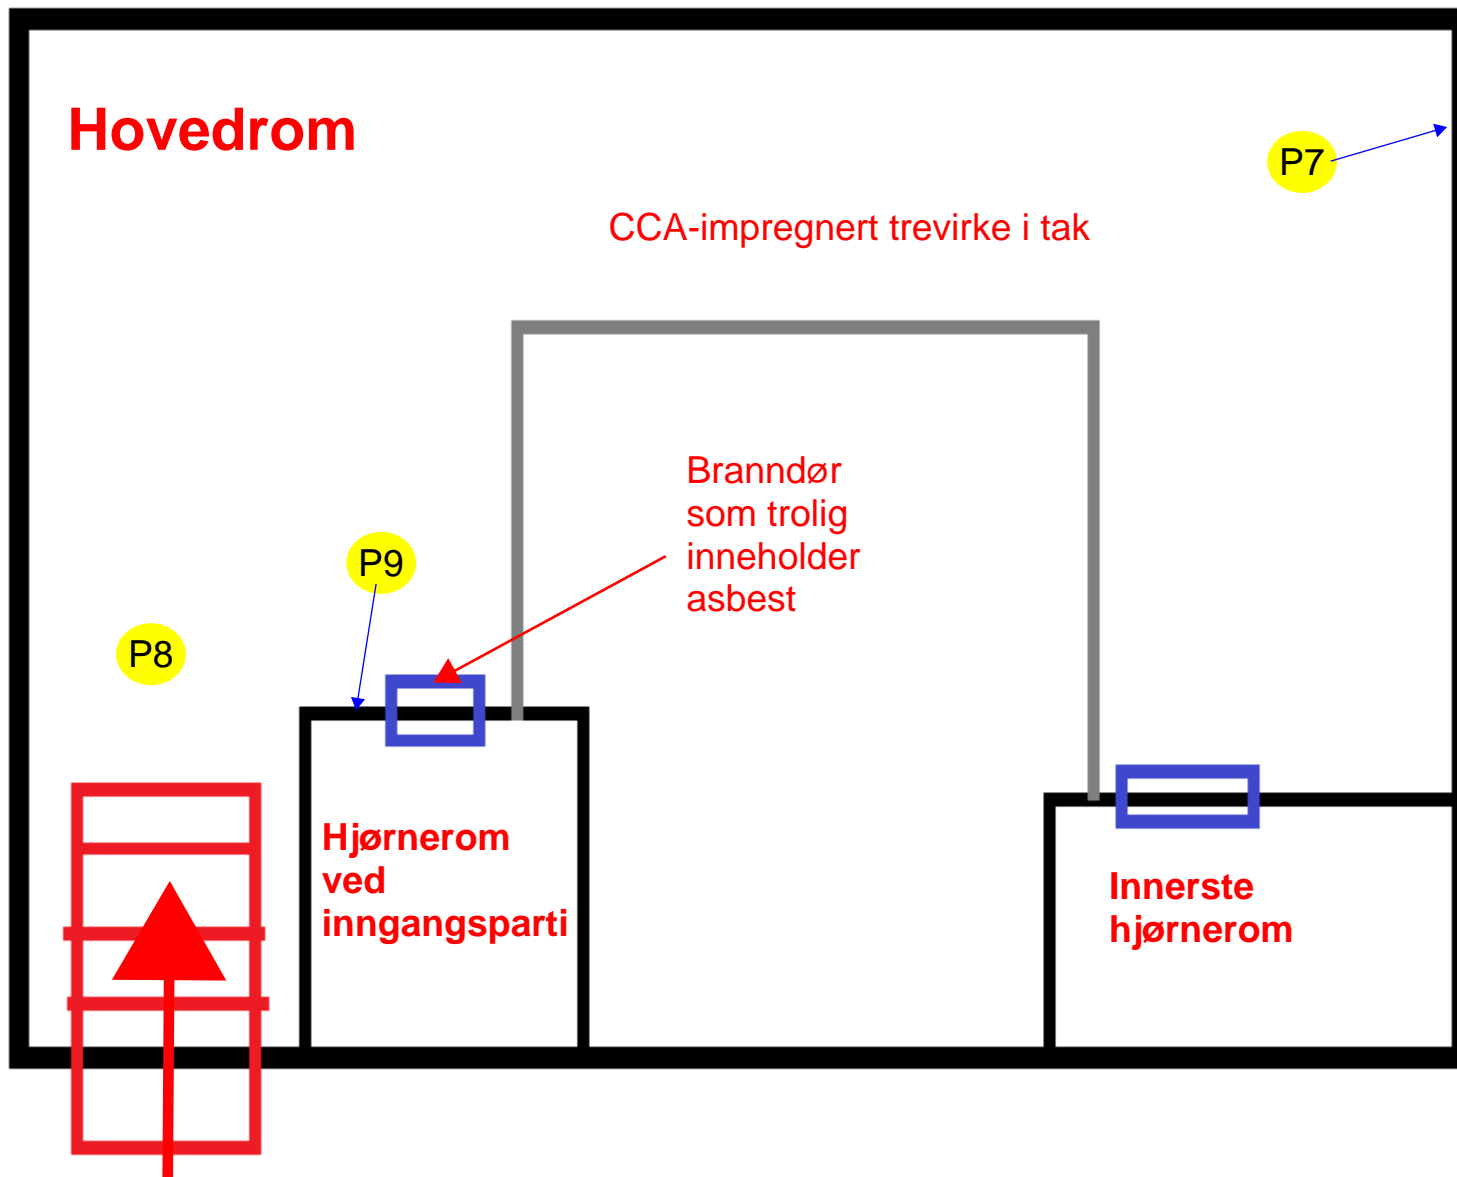
Pumpehus

Oversikt over prøvetaking:

P7: Grå maling på betongvegger: forurenset med PCB, krom, kvikksølv og sink
