Ringerike kommune

Miljøsaneringsbeskrivelse for Kirkegata 10 i Hønefoss

Oppdragsnummer hos COWI:	A069901
Utgivelsesdato:	26.6.2015
Saksbehandler hos COWI:	Martin Sveinsson Melvær
Kontrollør:	Mirja Emilia Ottesen
Oppdragsansvarlig:	Mirja Emilia Ottesen

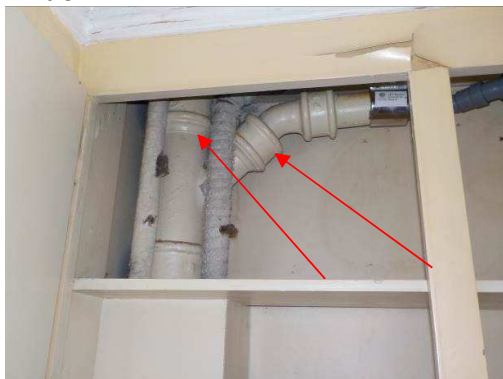
Det ble observert soilrør med blyringer i skjøten mellom rørdelene. Det kan være asbest under blyet i skjøten. Dette ble ikke observert under kartleggingen, men entreprenør må være oppmerksom på dette under sanering. Dersom det oppdages asbest i rørskjøtene skal skjøtene håndteres som asbestholdig avfall. Soilrør ble observert flere steder, se Tabell 2. Det ble også observert et rørbend med isolasjon i kjeller i bolighuset. Rørbendet ble sjekket og viste seg å inneholde hampisolasjon, som ikke er asbestholdig. Det var heller ikke asbestholdig papp inntil røret. Hampisolasjon håndteres som ordinært avfall.

Bilde 3 Viser soilrør med skjøter, delvis skjult bak skap i rom 15

Asbest skal deklarerer og leveres som farlig avfall til godkjent mottak.

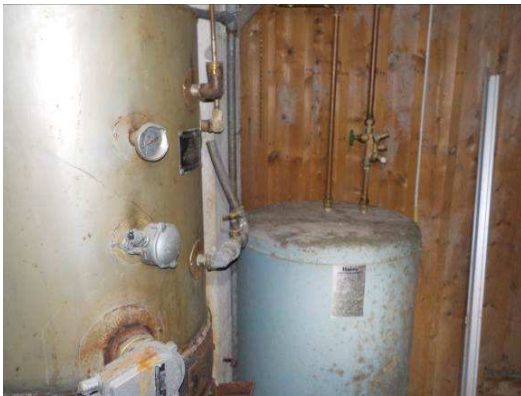
Det ble observert EE-avfall i alle rom i begge bygningene. Ved hjelp av erfaringstall er det beregnet at det er ca. 400 kg med EE-avfall i hele bygningsmassen.

Bilde 4 Viser varmtvannstank i kjeller som eksempel på EE-avfall

EE-avfall leveres helt til godkjent mottak for EE-avfall, som vil demontere dette på riktig måte. Kabler, brytere, armaturer, ledninger skal også leveres som EE-avfall. Lysrør og sparepærer deklarerer som farlig avfall og pakkes så de kommer hele frem til mottaket.

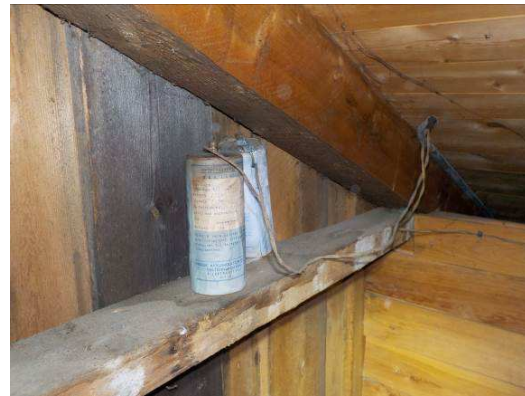
Bilde 5 Viser telefonbatterier på loft som eksempel på EE-avfall

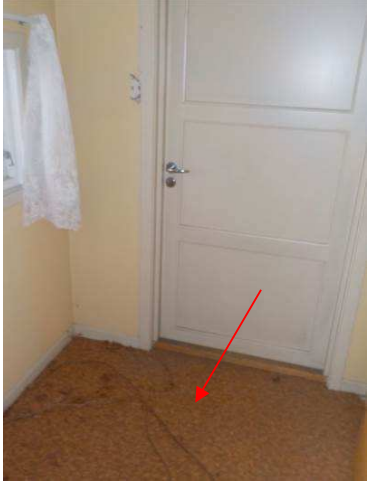
Det ble observert vinylbelegg på gulv i flere ulike rom i bolighuset. Vinylbelegg er ikke prøvetatt da det er dyrere å foreta en slik prøvetaking enn å levere alt inn som farlig avfall.

Sted	Materiale	Omfang	Bilde	Kommentar
Plan 1, rom 9	Brunt vinylbelegg	Ca. 2 m ² totalt (ett lag)	Bilde 6	Håndteres som farlig avfall med ftalater
Plan 1, rom 12	Grått vinylbelegg	Ca. 4 m ² totalt (to lag)	Bilde 7	Håndteres som farlig avfall med ftalater
Plan 1, rom 13, gang	Grått vinylbelegg	Ca. 4 m ² totalt (ett lag)	Bilde 7	Håndteres som farlig avfall med ftalater
Plan 1, rom 15	Grått vinylbelegg	Ca. 10 m ² totalt (ett lag)	-	Håndteres som farlig avfall med ftalater
Plan 2, rom 22	Grått vinylbelegg	Ca. 4 m ² totalt (ett lag)	-	Håndteres som farlig avfall med ftalater

Bilde 6 Viser brunt vinylbelegg på gulv i rom 9

Vinylbelegg deklarerer og leveres som farlig avfall med ftalater, med mindre det tas prøver som viser at det som blir analysert ikke er farlig avfall.

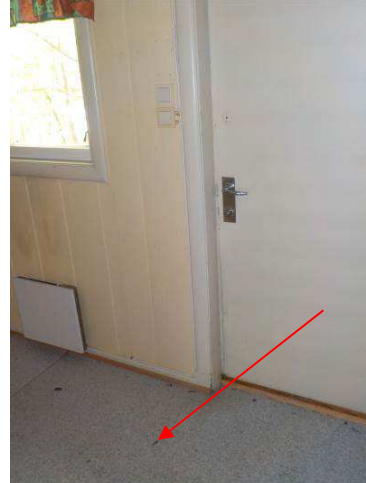
Bilde 7 Viser grått vinylbelegg på gulv i rom 13

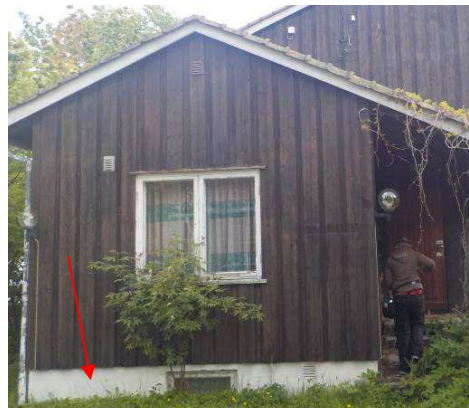
Bilde 9 Viser hvitmalt betong i grunnmur utendørs, for bolighus

Både bolighus og garasje har grunnmur av betong. Betongmur i bolighuset ble prøvetatt, og analyseresultatene viser at betongen ikke har konsentrasjoner av metaller eller PCB som er over normverdi. Betongen kan dermed håndteres som ordinært avfall etter at maling er fjernet, se kapittel 3.7.

Sted/materiale	Prøve	Analyseresultat		Bilde	Kommentar
		PCB (mg/kg)	Metaller (mg/kg)		
Betong i grunnmur, bolighus	P3	Ikke påvist	-	Bilde 9	Betong er ikke forurenset med metaller eller PCB

Ren betong, dvs. betong uten armering og maling som er forurenset, eller annen forurensning kan benyttes til lovlig oppfyllingsformål. For at betongen fra bolighus og garasje skal kunne brukes som fyllmasse må malingen fjernes fra betongen, se kapittel 3.7.

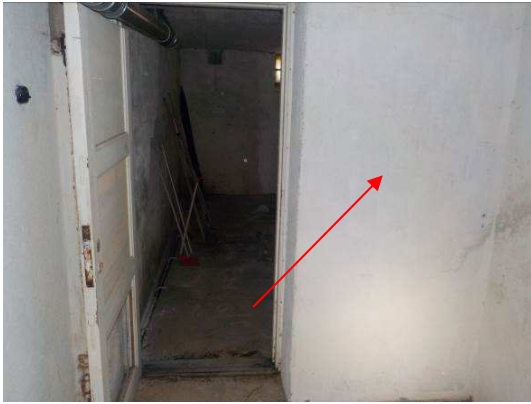
Det ble observert flere typer maling på betong og på pusset tegl i bygningsmassen. I kjeller i bolighuset er det gråmalt betonggulv i flere rom, og hvitmalt betongvegger og betongtak i alle rom. Det er også hvitmalt puss på pipen av tegl, som går fra plan 1 til loft. Utvendig er det hvitmalt betong i grunnmur. På tilsvarende måte har garasjen hvitmalt betongvegger og betongtak innvendig, og hvitmalt grunnmur. Gulvet i garasjen består av umalt betong. Det ble i bolighuset tatt prøver av hvitmaling både utvendig og innvendig, samt av gråmaling på gulv i kjeller. Prøvene ble analysert for PCB og tungmetaller, og resultatene viser at grå maling er farlig avfall med bly, mens begge typene hvit maling er forurenset. Dermed skal all grå gulvmaling håndteres som farlig avfall, men alle andre malte betongflater skal håndteres som forurenset. Resultatene vises i Tabell 6 under.

Bilde 10 Viser hvit maling på betongvegg i kjeller

Maling, puss og betong som er farlig avfall skal deklarerer og leveres som farlig avfall til godkjent mottak. Betong og tegl som er malt med maling som er forurenset kan leveres til godkjent deponi som forurensede masser, eller maling og puss kan fjernes fra betong/tegl og leveres som egen fraksjon, slik at umalt betong og tegl kan håndteres som rene masser.

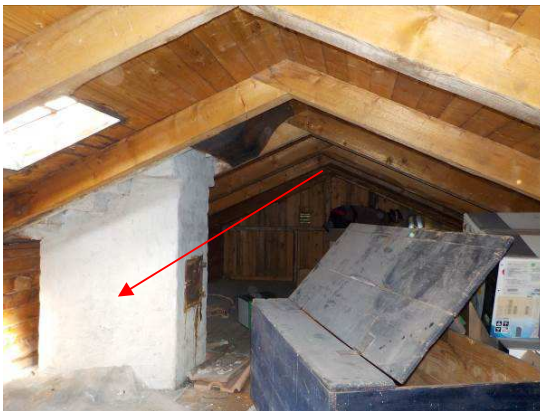
Bilde 11 Viser hvitmalt pusset tegl i pipe på loft

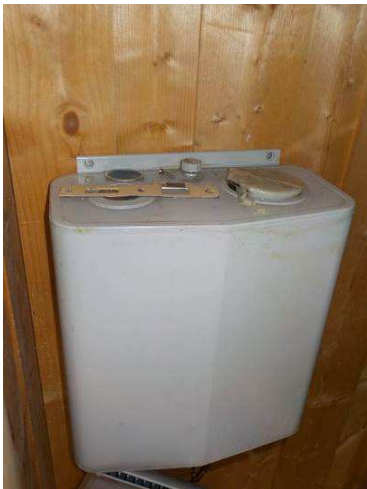
Det ble observert en dagtank for oljefyring i plan 2 i bolighuset. Det ble ikke oppdaget noen nedgravet oljetank utvendig, men dette kan likevel befinne seg på tomten.

Sted	Omfang	Bilde
Plan 2, rom 17	1 dagtank	Bilde 12

Bilde 12 Viser dagtank for olje

Oljetank, og tilhørende rør må tømmes av godkjent firma og leveres til gjenvinning.

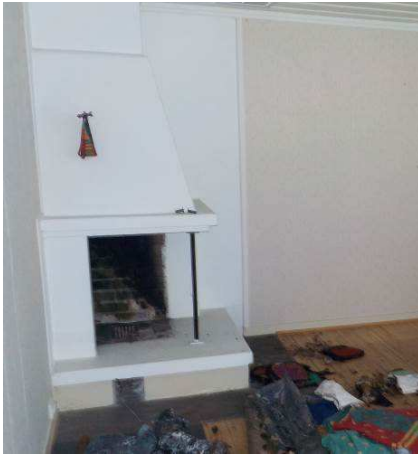
Bygget har én pipe, og det ble observert sotet pipestein i peis i plan 1 i bolighuset.

Sted	Omfang	Bilde
Pipe fra plan 1, rom 10, til loft, rom 23	1 pipe, ca. 6 tonn	Bilde 13

Bilde 13 viser pipe i stue i bolighuset

Sotet pipestein leveres som forurenset tegl til godkjent mottak.
