## Kalibreringsdata for Apeltun

## Kalibreringsdata for Nittedal

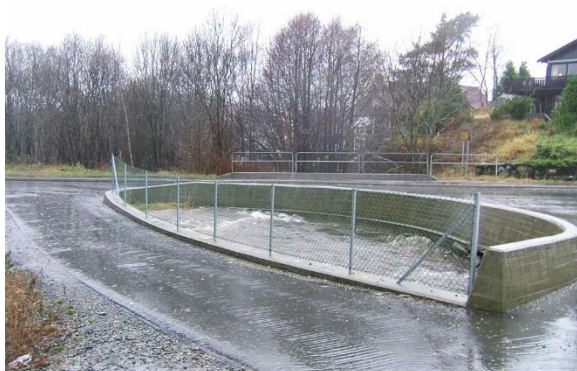
Figur 1: Bilde tatt under flom 15.november 2005. Foto: Ukjent.

Vannføringene for kalibreringsdata for Apeltun er estimert fra nærliggende målestasjoner og er derfor usikre. For Nedre Smøråsvei 15A vurderes observasjonene av maksimal vannstand som gode. NVE har ikke lyktes med å tidsbestemme bildet som viser den åpne kulverten. Vannføringen og datoen for dette bildet er derfor usikker. NVE anbefaler at oppdragstaker i tar utgangspunkt i at vannføringen på bildet i figur 1 er den samme som 14.november 2005, se Figur 3. En beskrivelse av hvordan vannføringene er beregnet for 14.sept og 14.november 2005 er gitt i flomberegningen.

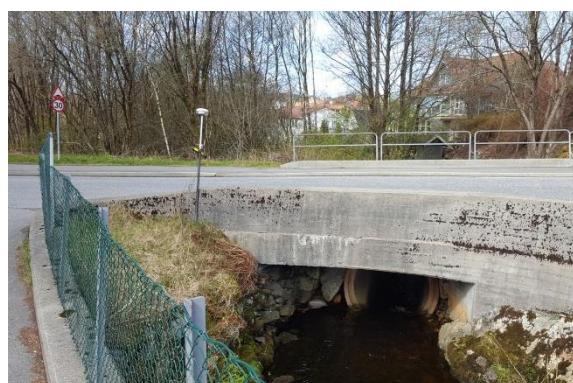
Figur 2: Punkt målt inn på befaring 4.mai 2016.

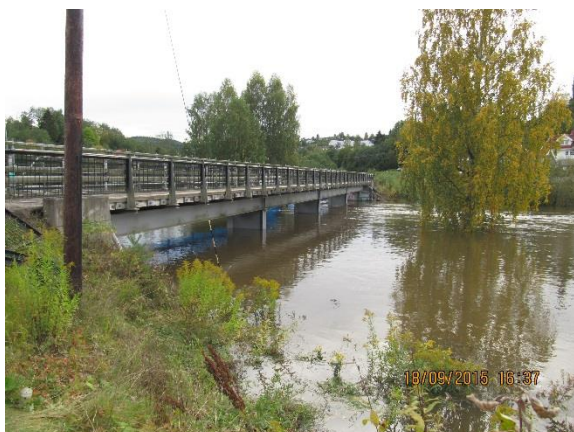
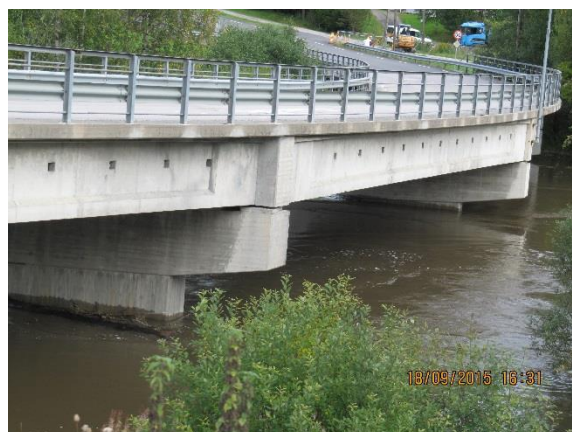
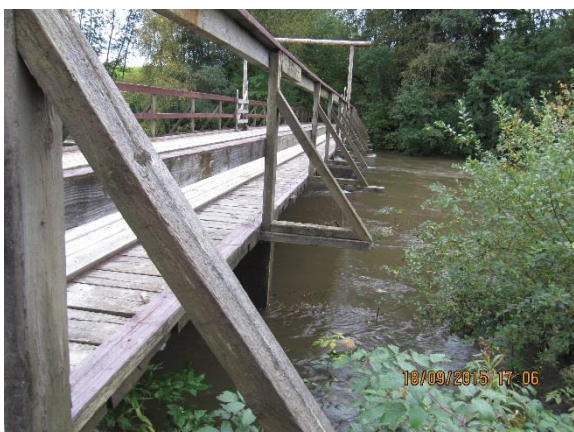
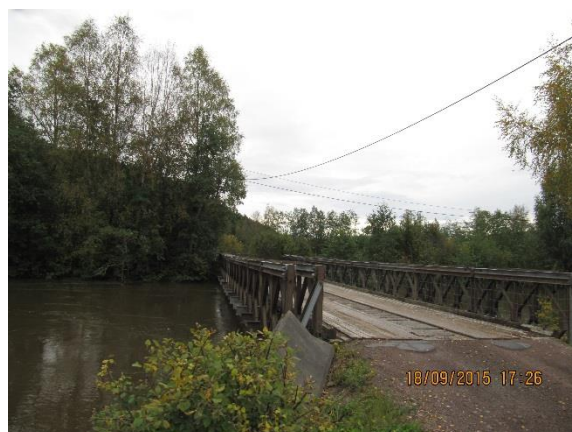
Figur 2: Noen bilder fra flommen i 2015.
