HELGELAND KRAFT AS

DAM HUNDÅLVATN FORNYING
Ingeniørgeologisk rapport – Vurdering av steinbrudd

RAPPORT 585631-RIG-R01-A01

27.3.2015

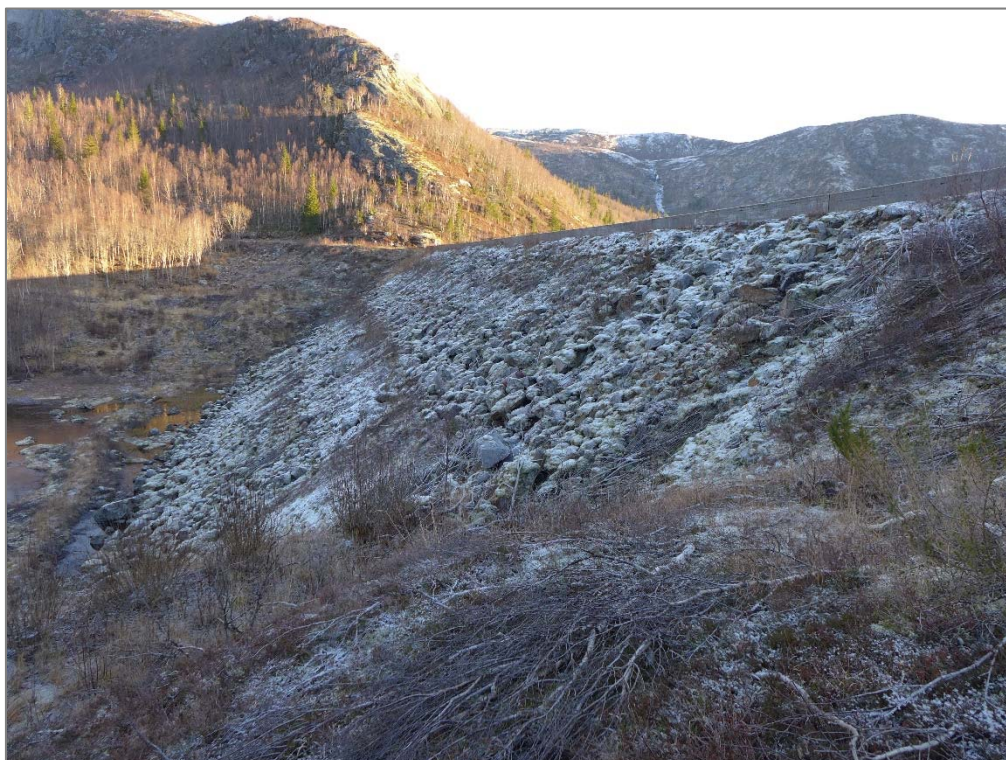
Bilde 2 Dam Hundålvatn, bilde tatt mot øst. Eksisterende plastring delvis begrodd med mose.

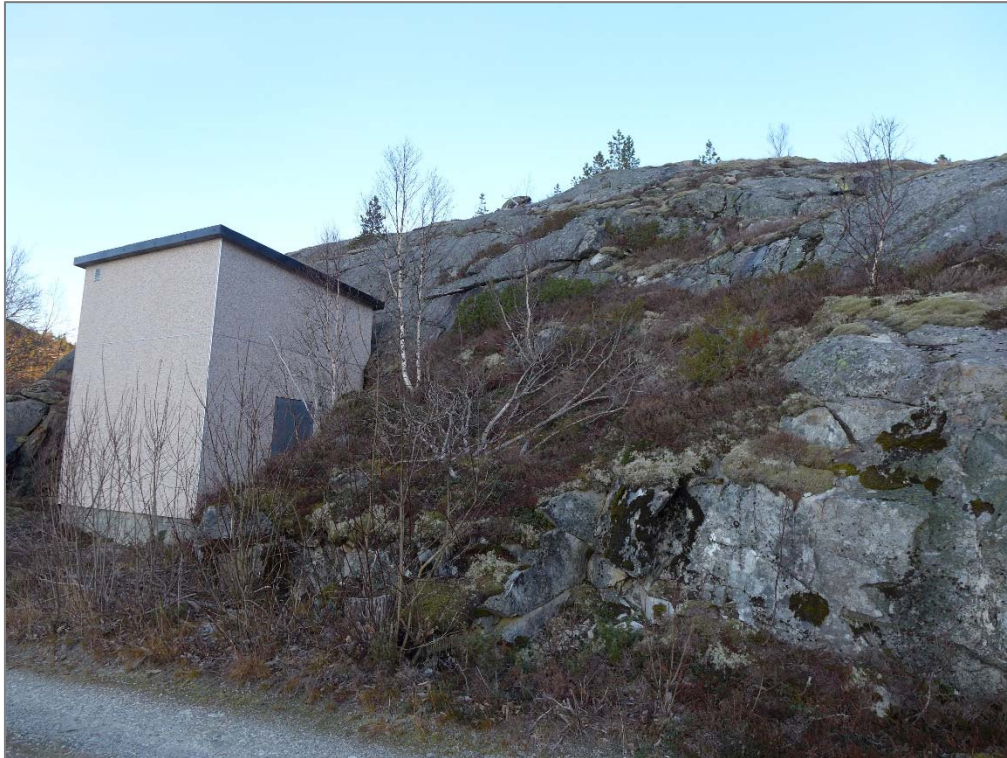
Bilde 3 Lukehus til vestre omløpstunnel. Bergmassen fremstår som kompetent og lite oppsprukket. Granitt/granodioritt.

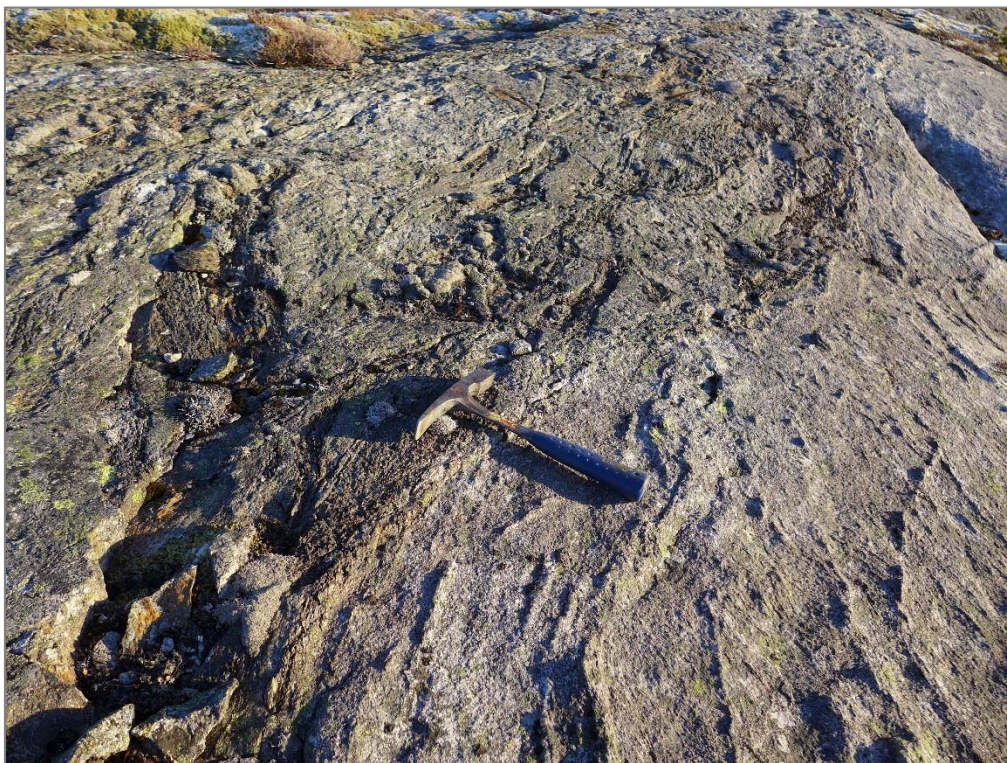
Bilde 4 Bergmassen på høydedraget mellom dam og overløpsterskel. Granitt/granittisk gneis med slirer av glimmergneis.

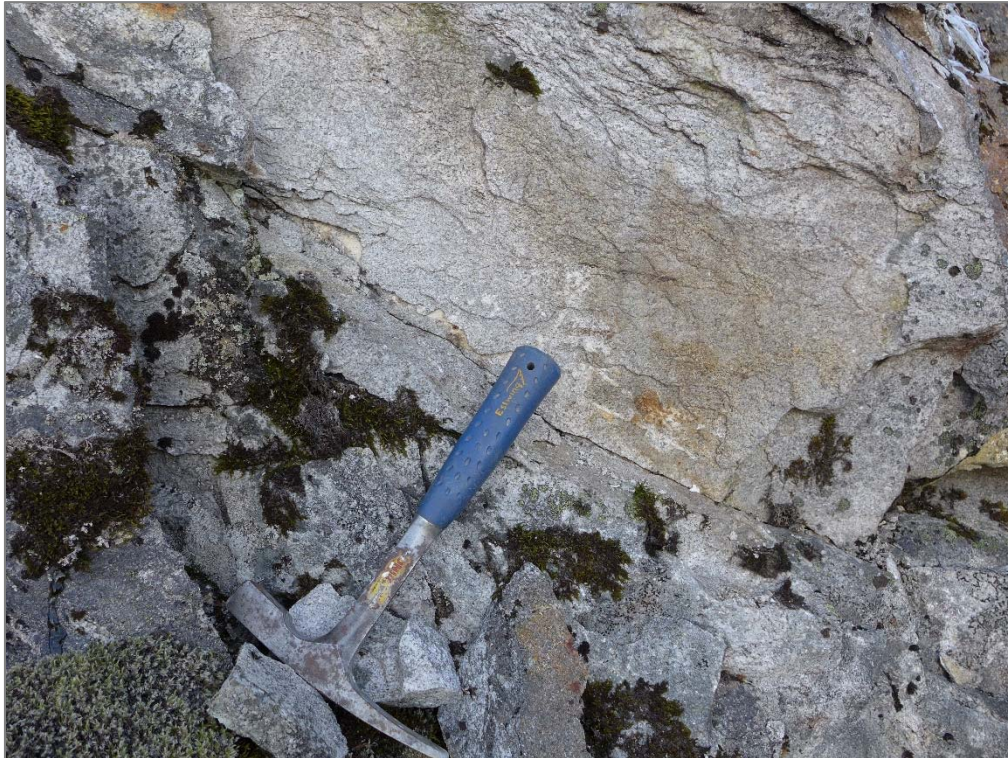
Bilde 5 Granitt i skjæring ved høyre side av overløpsterskel (sett medstrøms).

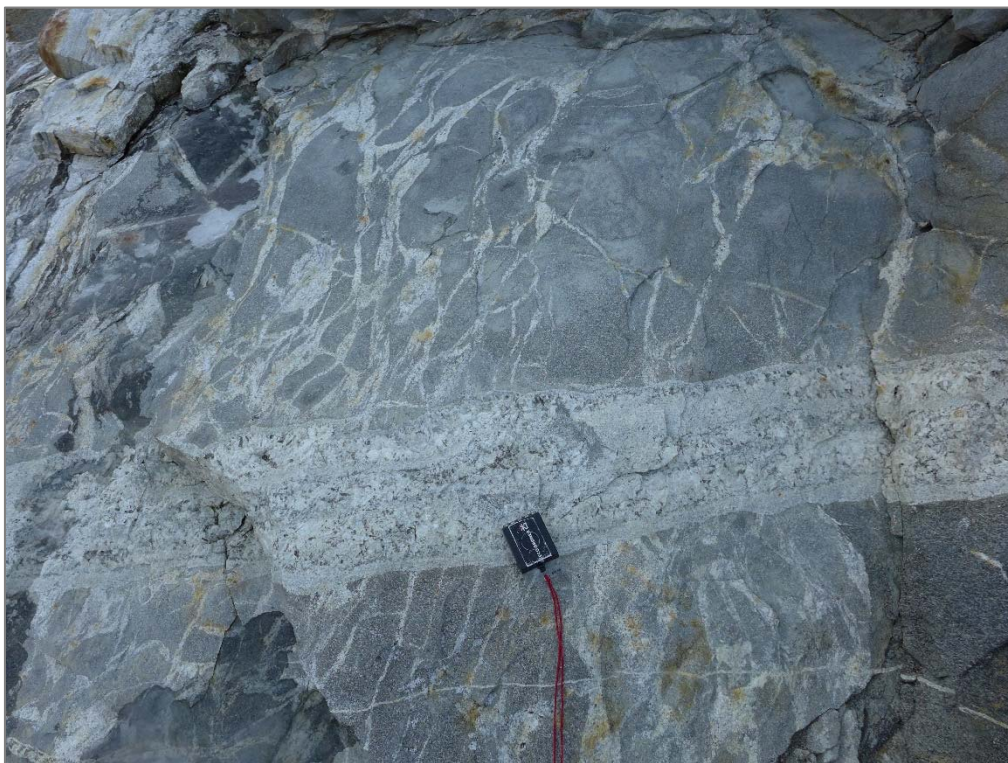
Bilde 6 Bergmassen nedstrøms avsats fra overløp, i elveleiet. Granittisk gneis med ganger og slirer av granitt og porfyrgranitt. Det er også observert bånd av glimmergneis i bergmassen i dette området.

Det er innslag av lyse mineralbånd i den granittiske gneisen. Spesielt fremtredende er dette i bergmassen nedstrøms overløpet der lys granitt og porfyrgranitt opptrer i slirer og bånd som er knadd inn i den gneisen. Der glimmergneis opptrer i granittiske bergarter, er det med en tydelig bånding med orientering etter hovedsprekkesett 1.

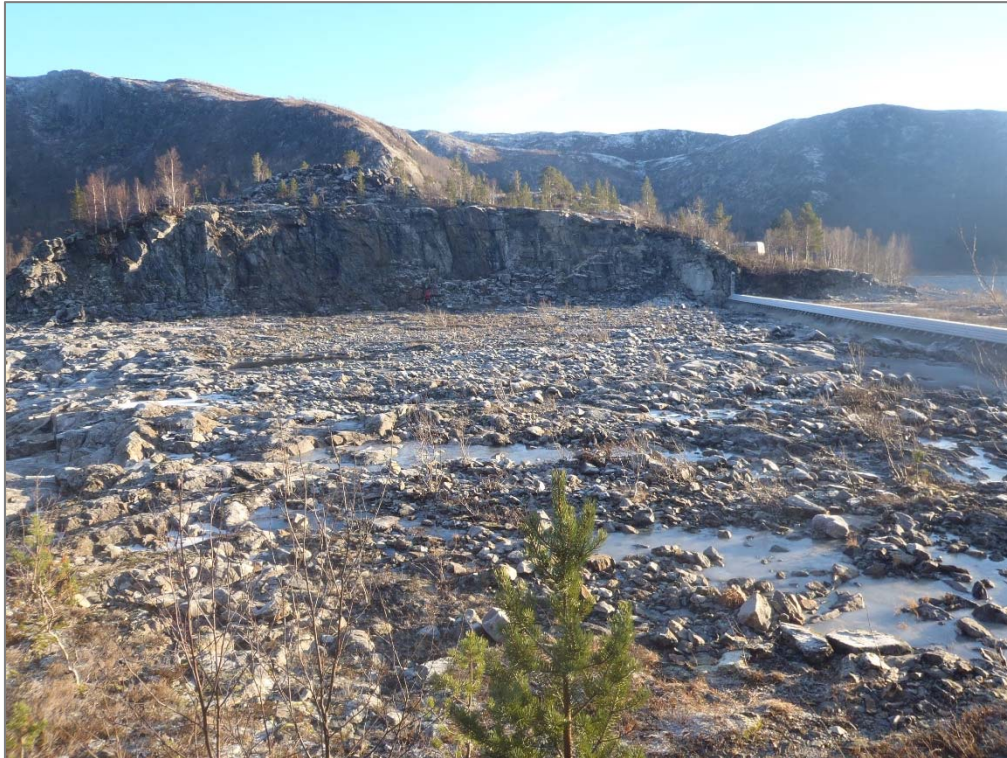
Bilde 7 Overløpsterskel til høyre i bildet. På platået nedstrøms terskelen ligger mindre blokker spredt utover. Steinuttak til eksisterende dam ble gjort her. Bildet er tatt mot øst.

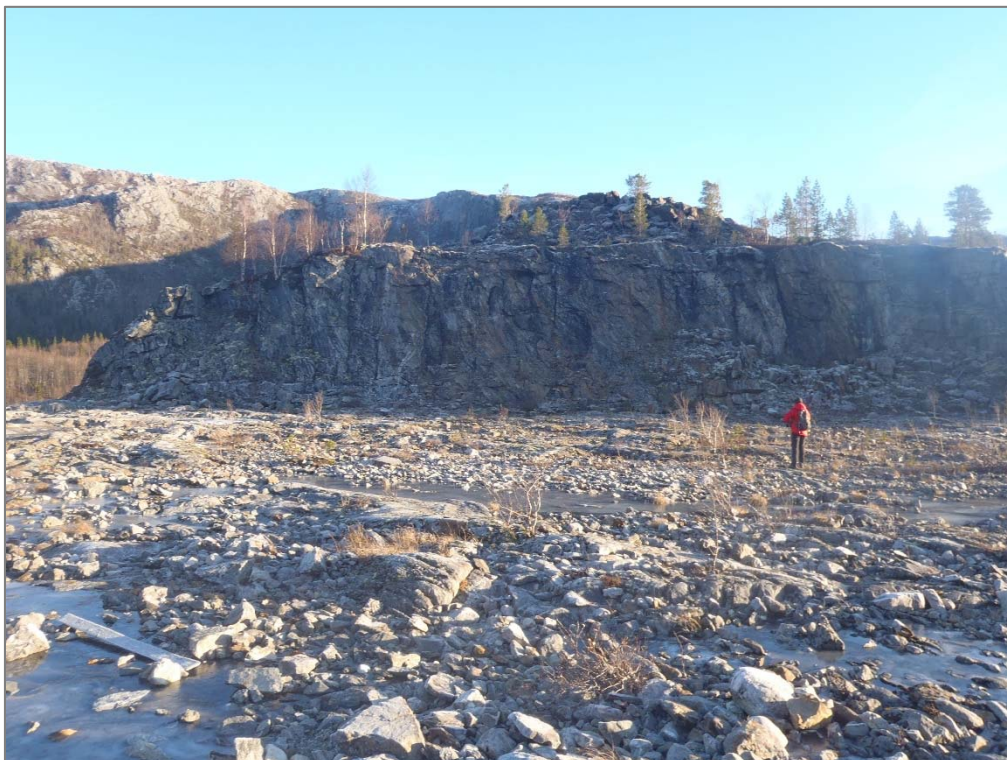
Bilde 8 Skjæring etablert i forbindelse med steinuttak i anleggstiden. Det er observert avløste steiner og blokker i skjæringen.

Eksisterende skjæring i østre side av flomløp er ca. 70 m lang og inntil 10 m høy. Det er observert avløste steiner og blokker i skjæringen. Entreprenør må ta hensyn til dette, og behov for stabilitetssikring med tanke på arbeidssikkerhet før gjenåpning av bruddet må vurderes.

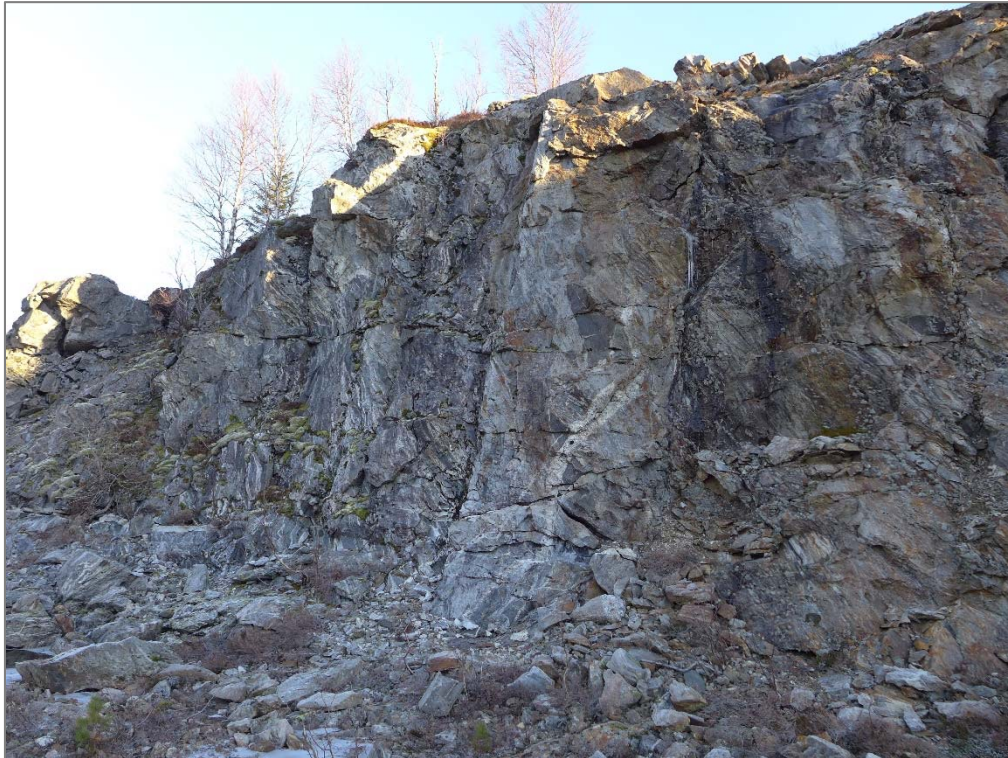
Bilde 9 Nedstrøms ende av skjæring ved overløp. Granittisk gneis med bånd/slirer av glimmergneis. Det er observert avløste steiner/blokker i skjæringen. Skjæringen er inntil ca. 10 m høy. Bildet er tatt mot ØNØ.

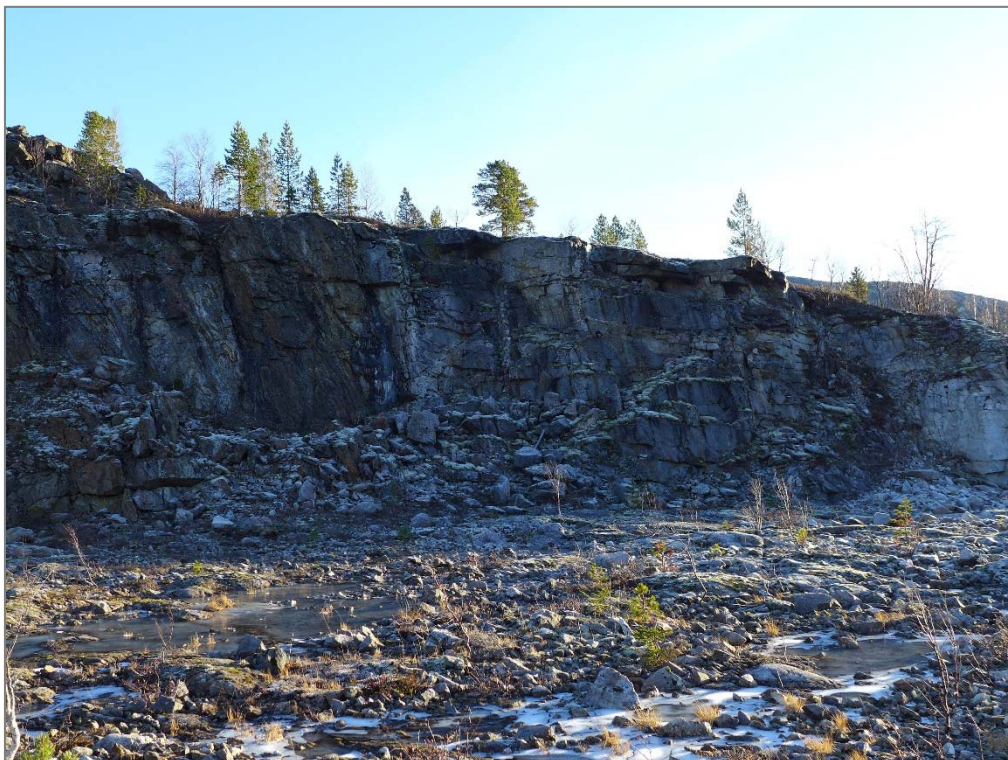
Bilde 10 Oppstrøms ende av skjæring ved overløp. Granittisk gneis med bånd/slirer av glimmergneis. Bergmassen er oppsprukket etter 3 hovedsprekkesett, hvorav to steile og ett subhorisontalt. Bildet er tatt mot øst.

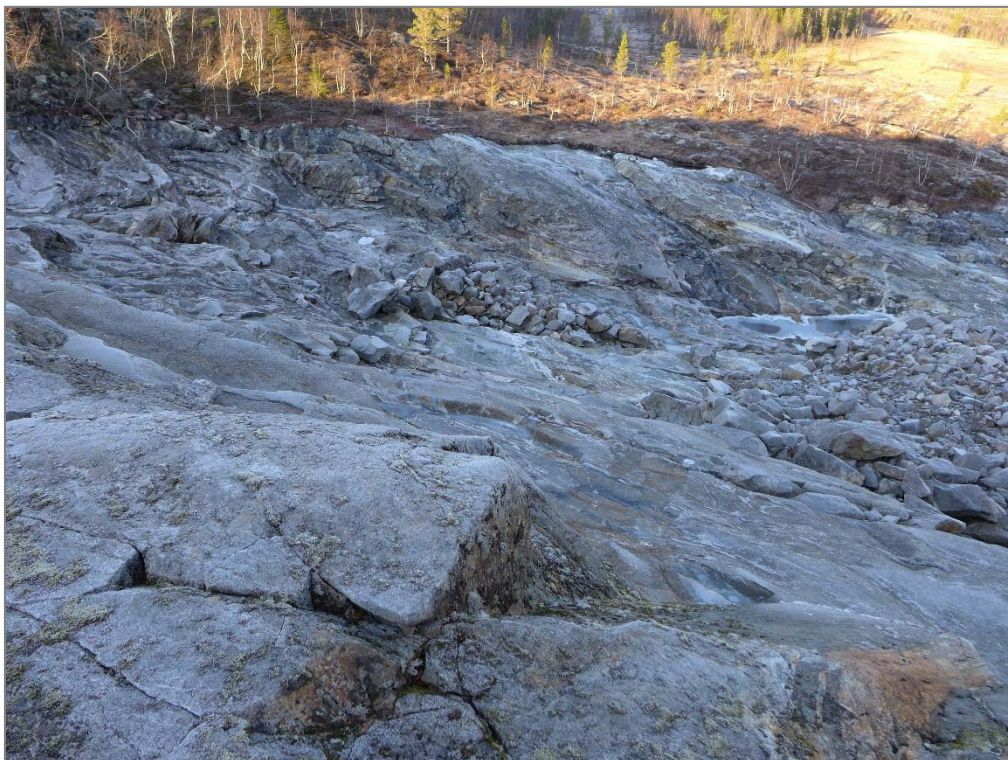
Bilde 12 Bergmassen ved avsats i terrenget mellom platå ved overløp og elveleiet videre nedstrøms dette. Bergmassen fremstår som kompetent og lite oppsprukket. Stor sprekkeavstand. Granittisk gneis med bånd av glimmergneis.

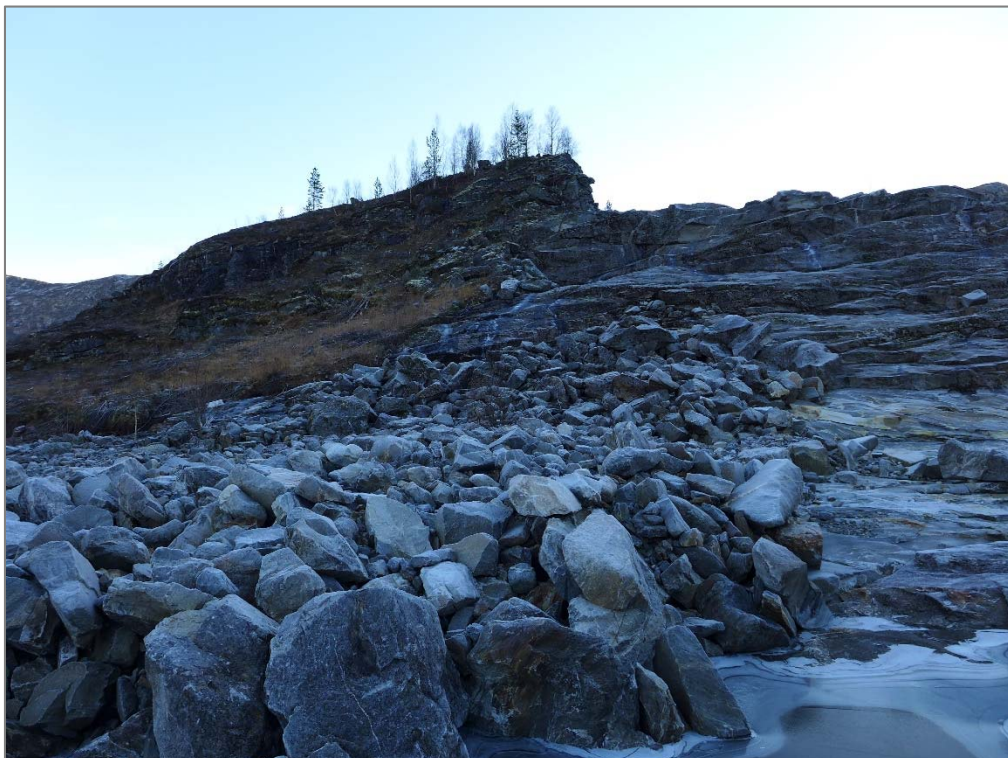
Bilde 14 Fra elveleiet opp mot avsats til platå ved overløp. Det ligger en del blokker i elveleiet, flere i størrelsesorden 0,5-1,0 m³. Noe av massene antas å ligge igjen fra anleggstiden.

flomløpet er bergmassen blankskurt. Det ligger blokker langs elven i søkket. Størrelser på blokkene varierer, en stor andel er i størrelsesorden 0,5-1,0 m³. Det antas at en del av dette er sprengstein fra anleggsperioden.

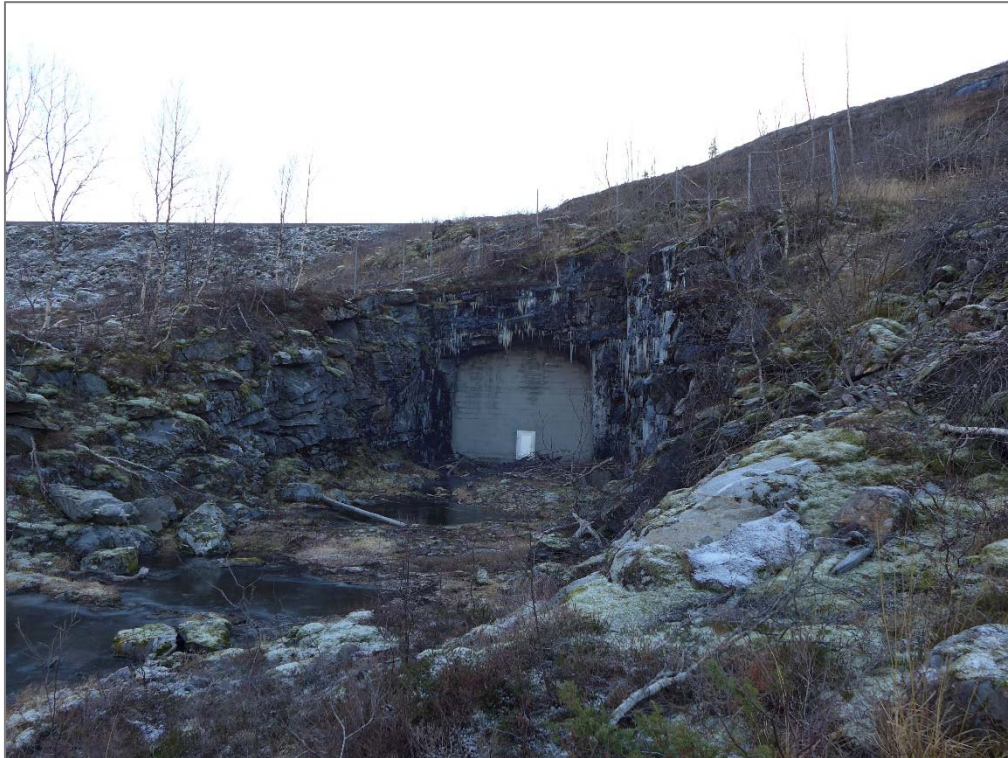
Bilde 15 Utløp østre omløpstunnel. Denne er gjenstøpt. Subhorisontal lagdeling er veldig tydelig.
