Oppdragsgiver
Lier kommune

Rapporttype
Miljøsaneringsbeskrivelse

HEGSBRO

MILJØSANERINGSBESKRIVELSE

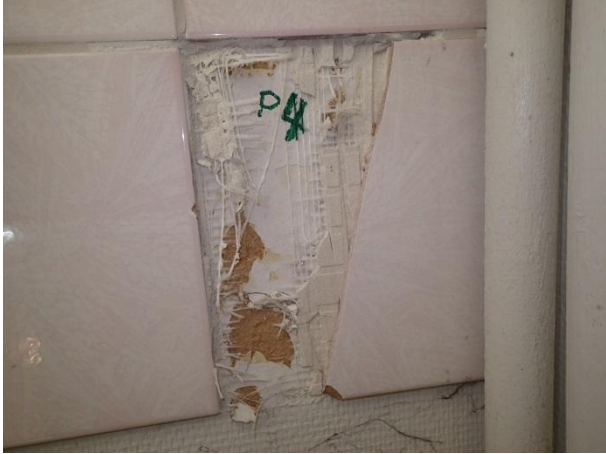
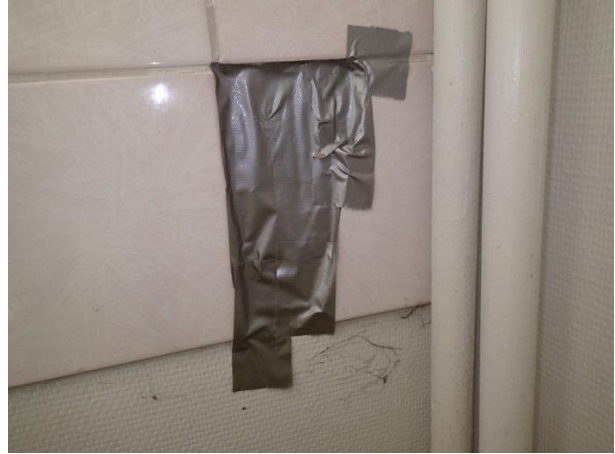
Det ble tatt prøve av flislim bak keramiske fliser i kjøkkenet som mistenkes å kunne inneholde asbest. Prøven viste ikke innhold av asbest.

Prøve nr.	Type/Prøvetakningssted	Resultat
Prøve 4	Flislim bak keramisk flis 1.et, Kjøkken	Ikke påvist asbest

Bilde 4: Prøve 4 viste ikke innhold av asbest.

Bilde 5: Prøve 4 etter prøvetakingen.

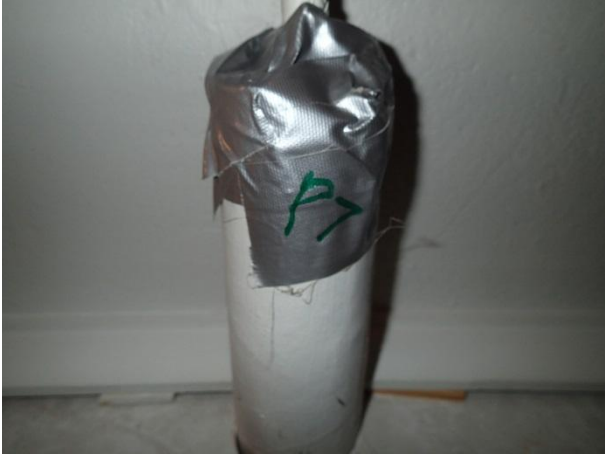
Det ble tatt prøve av et rørisolasjonsmateriale i bygget. Det ble ikke påvist asbest i endelokket i U.et.

Prøve nr.	Type/Prøvetakningssted	Resultat
Prøve 7	Endelokk på rør U.et, Dame WC	Ikke påvist asbest

Bilde 7: Prøve 7 påviste ikke asbest

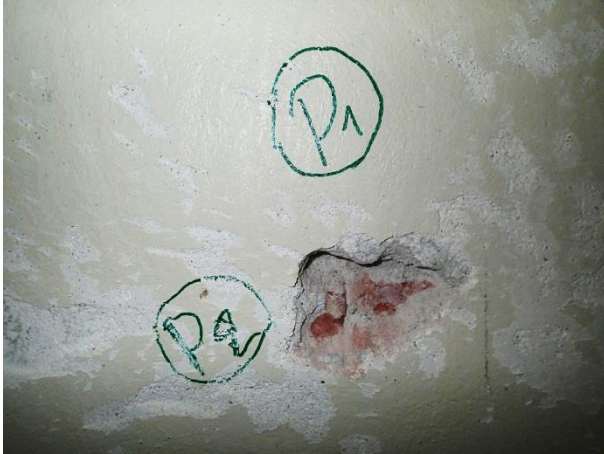
Det ble tatt prøver av en type maling og en type puss i bygget. Malingsprøven viste innhold av PCB-total over grensen for forurenset avfall.

Prøve nr.	Type/Prøvetakningssted	Resultat
Prøve 1	Beige maling 1.et, Hvelv	PCB-total: 3,25 mg/kg
Prøve 2	Grå puss på tegl 1.et, Hvelv	Ikke detekterbare konsentrasjoner av PCB-total.

Bilde 9: Prøve 1 og prøve 2 som ble prøvetatt i hvelv.

Prøve 1 viste innhold av PCB-total over grensen for forurenset avfall. Malingen skal separeres fra betongen og deklarerer og leveres som farlig avfall til godkjent mottak.

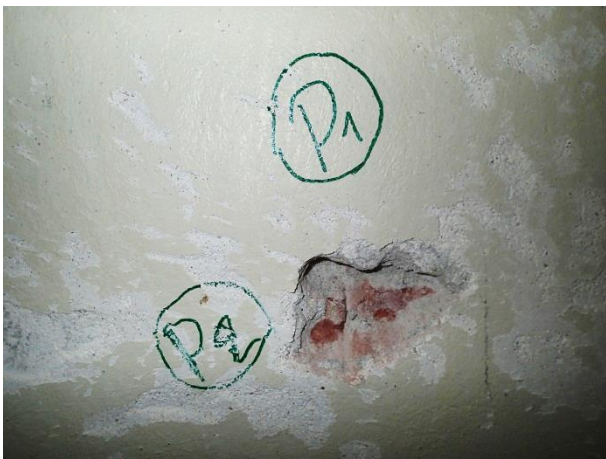
Prøve nr.	Type/Prøvetakningssted	Resultat
Prøve 1	Beige maling 1.et, Hvelv	Ingen tungmetaller over normverdier.
Prøve 2	Grå puss på tegl 1.et, Hvelv	Ingen tungmetaller over normverdier.

Bilde 10: Prøve 1 og prøve 2 som ble prøvetatt i hvelv.

Prøve 1 viste ikke innhold av tungmetaller over normverdier men den bør sees i sammenheng med konklusjon og anbefalinger i Kap 2.2 siden den påviste PCB-total.

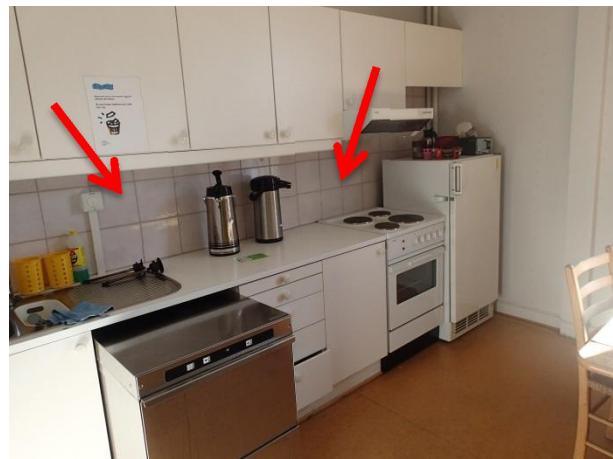
Det ble registrert et lite område dekket med keramiske fliser i kjøkkenet. Disse ble ikke prøvetatt pga. liten mengde, men de skal betegnes som farlig avfall hvis de skal fjernes og leveres som farlig avfall til godkjent mottak.

Bilde 11: Kjøkkenflis som ble ikke prøvetatt.

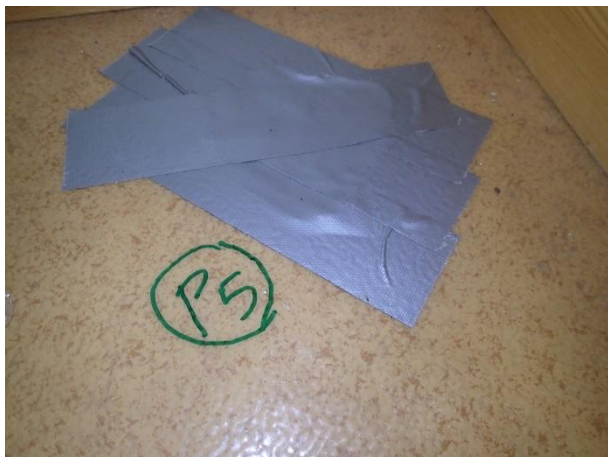
Det ble tatt prøver av en type vinylbelegg i bygget som påvist ftalater over grensen for farlig avfall.

Prøve nr.	Type/Prøvetakningssted	Resultat
Prøve 5	Oransje vinylbelegg 1.et, Kjøkken	Dietylheksylftalat (DEHP): 2600 mg/kg !

Bilde 12: Prøve 5 påvist ftalater over grensen for farlig avfall.

Gulvbelegget som inneholder ftalater og alle vaskelister, må sorteres som egen fraksjon og leveres til godkjent mottak for farlig avfall.

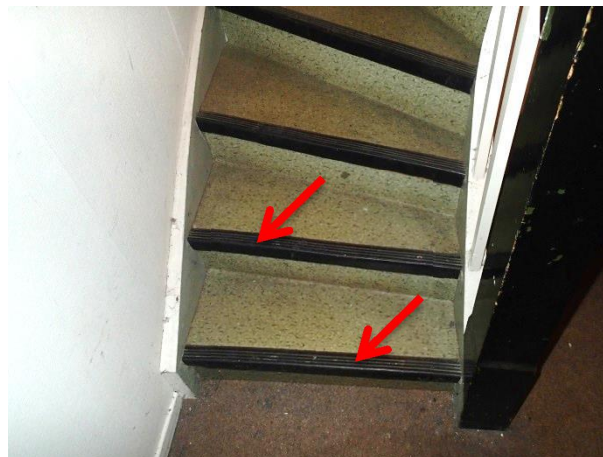
Det ble registrert vaskelister på kanten av hvert trappetrinn i trapperom til U.et. Vaskelistene fjernes og leveres som farlig avfall.

Bilde 13: Vaskelister på trappen i U.et.

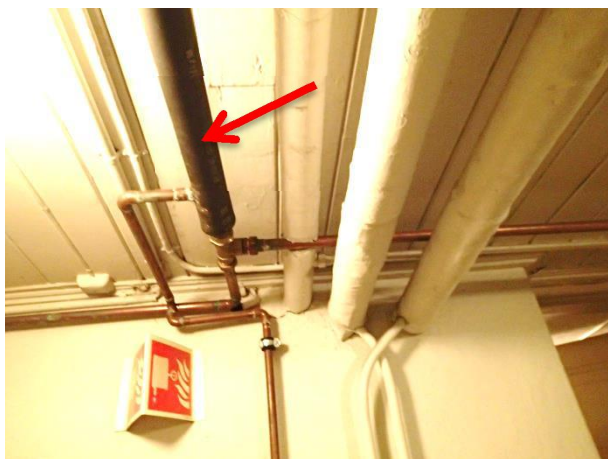
Bilde 14: Cellegummi in U.et.

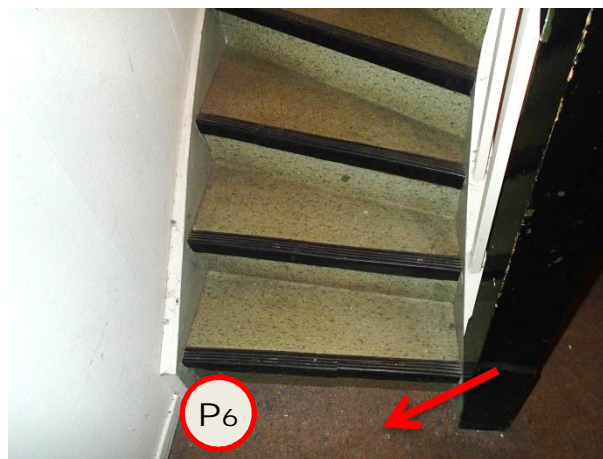
Det ble registrert en teppe i U.et. Den påvist ikke bromerte flammehemmere.

Prøve nr.	Type/Prøvetakningssted	Resultat
Prøve 6	Brun teppe på gulv U.et, Gang	Ikke påvist detekterbare konsentrasjoner av bromerte flammehemmere.

Bilde 15: Prøve 6 påviste ikke bromerte flammehemmere

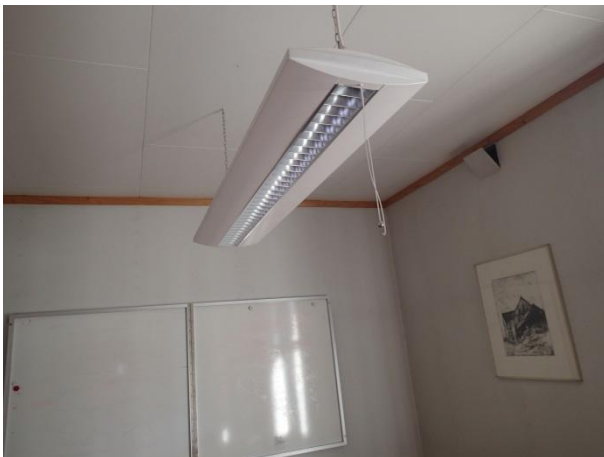
Bilde 16: Eksempel på lysarmatur.

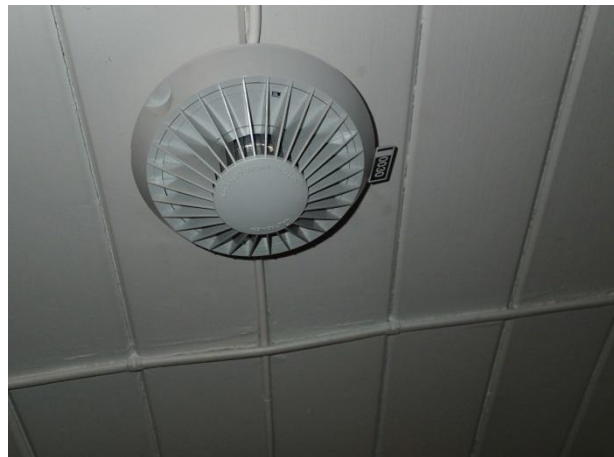
Bilde 17: Eksempel på røykvarslere i bygget.

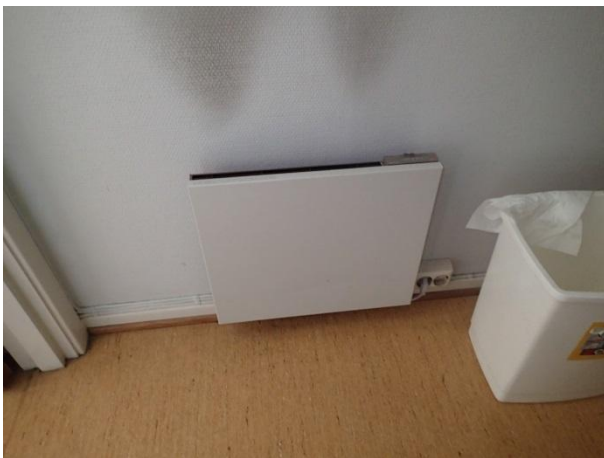
Bilde 18: Eksempel på panelovn som ble registrert i toalett 1.et.

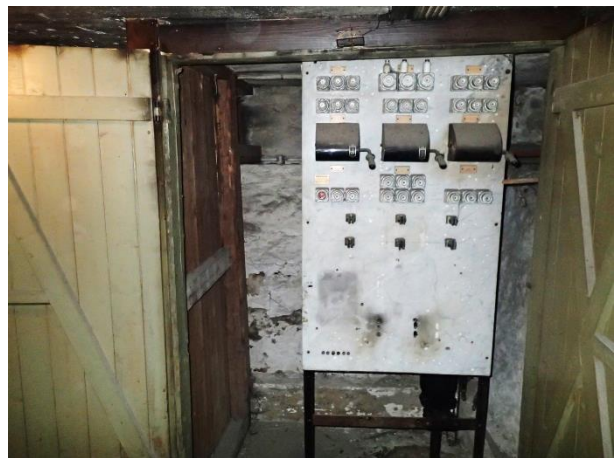
Bilde 19: Eksempel på styringskap i U.et.

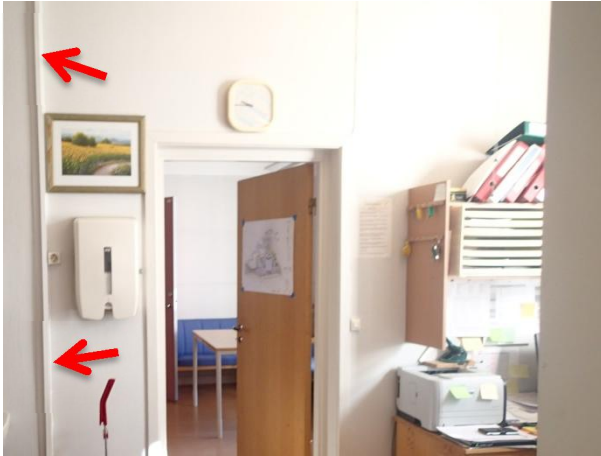
Det ble ikke tatt prøve av kabelkanaler i bygget. Slike kabelkanaler inneholder erfaringsmessig bly dersom de ikke er plastholdige.

Bilde 20: Eksempel på kabelkanal i driftskontor, 1.et.

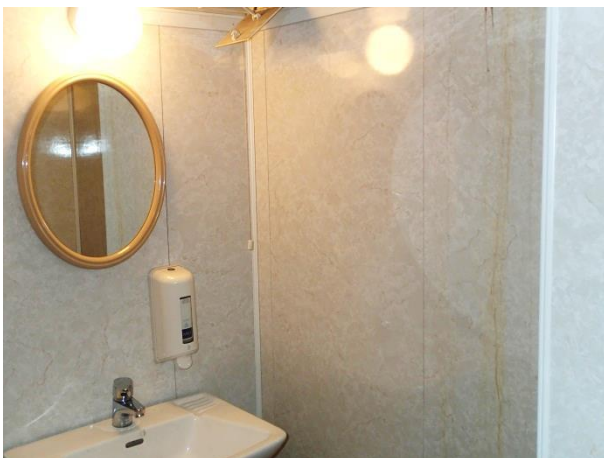
Det ble avdekket to rom med marmorimiterte veggplater i U.et. Denne typen plater kan inneholde pentaklorfenol (se Vedlegg 1: Tegninger).

Bilde 21: WC1 og WC2 i U.et er dekket med baderomsplater

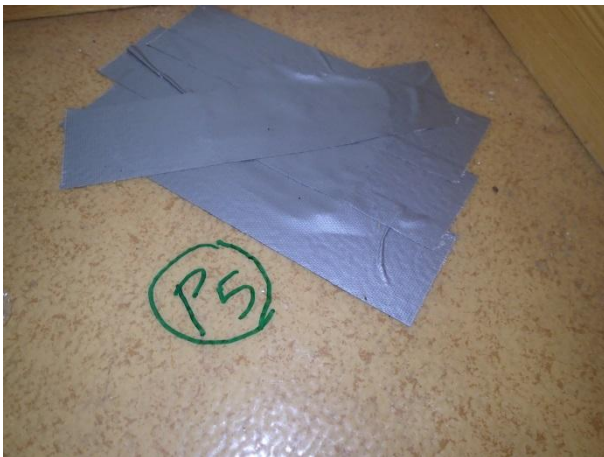
Det ble tatt prøve av gulvbelegg i kjøkkenet. Prøven viste ikke innhold av klorparafiner, men resultatet må ses i sammenheng med kap 2.4.

Prøve nr.	Type/Prøvetakningssted	Resultat
Prøve 5	Oransje vinylbelegg 1.et, Kjøkken	Ikke påvist klorparafiner.

Bilde 22: Prøve 5 påvist ikke klorparafiner.

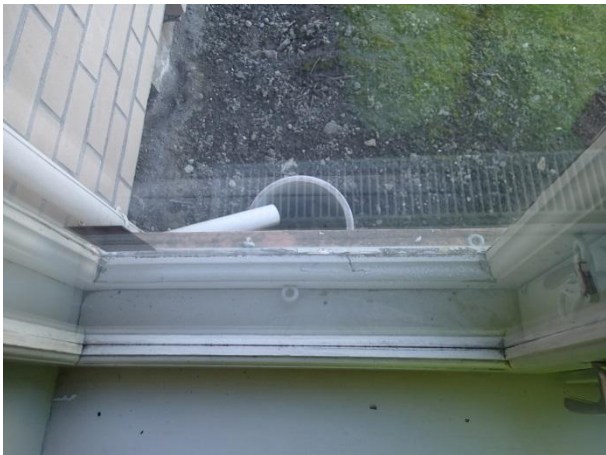
Ingen av de vinduene registrert i bygget var isolert. Hvis disse skal byttes til nyere vinduer kan de leveres til inert deponi.

Bilde 23: Eksempel på enkelt glass vindu i bygget.
