Rapporttype
Miljøsaneringsbeskrivelse

Dato
2016-03-18

HOKKSUND SKOLE

MILJØSANERINGSBESKRIVELSE

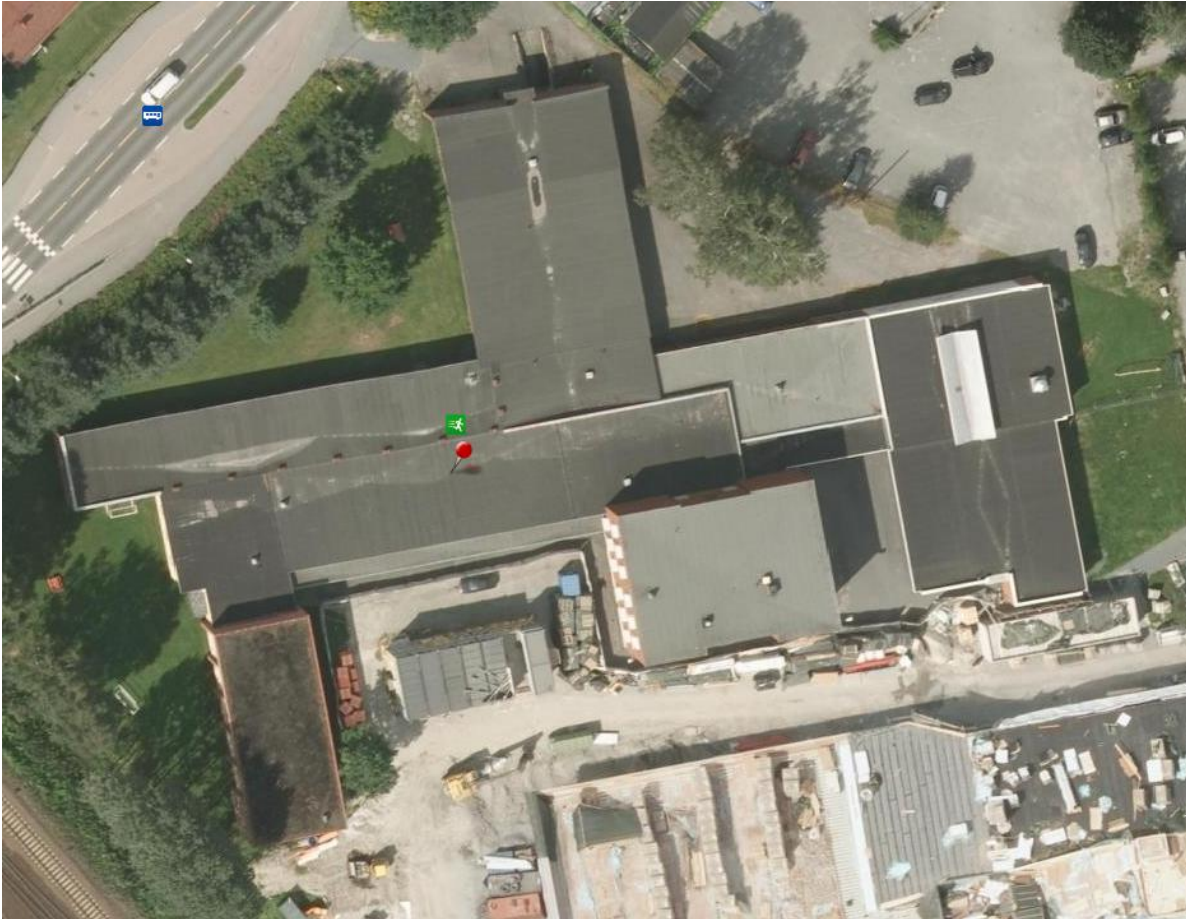
Bilde 7: Flyfoto av taket (Kilde: www.kart.finn.no)

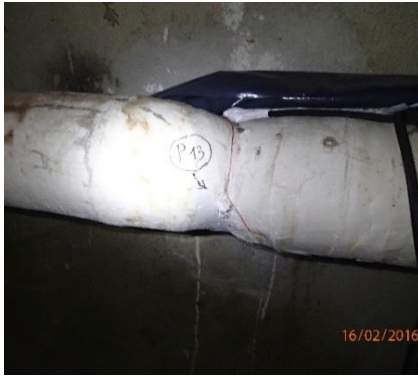
Det ble tatt 4 prøve av forskjellige rørisolasjonsmaterialer i kjeller av A-fløy. Det ble påvist asbest i alle tre rørbendene knyttet til fyrrum i kjeller av A-fløy men ikke på rørende.

<p><u>PRØVE: 13</u></p> <p>ROM: 3AK</p> <p>ANALYSEPARAMETER: ASBEST</p> <p>MATERIALTYPE: Prøve 13, Rørbend</p> <p>RESULTAT: Krysotil og Amositt asbest !</p>

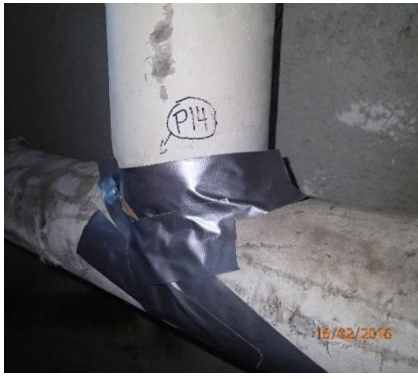
<p><u>PRØVE: 14</u></p> <p>ROM: 3AK</p> <p>ANALYSEPARAMETER: ASBEST</p> <p>MATERIALTYPE: Prøve 14, Rørbend</p> <p>RESULTAT: Krysotil og Amositt asbest !</p>

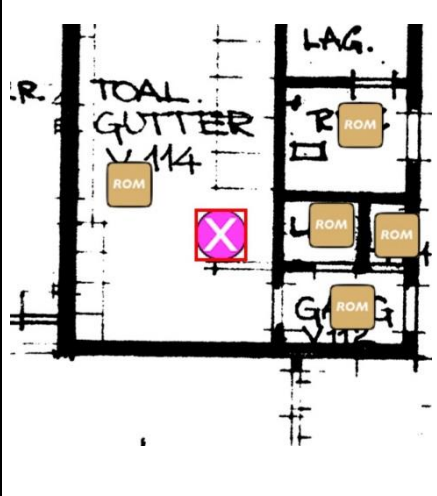
<p><u>PRØVE: 49</u></p> <p>ROM: 17B</p> <p>ANALYSEPARAMETER: ASBEST</p> <p>MATERIALTYPE: Prøve 49, grønn keramiske gulvflis under P45</p> <p>KOMMENTAR: Analysert også for ftalater og klorparafiner</p> <p>RESULTAT: Ikke påvist</p>

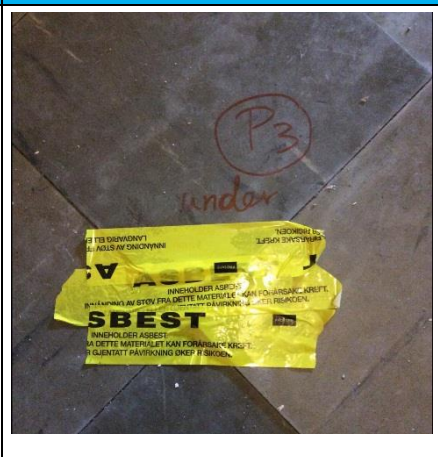
<p>PRØVE: 3</p> <p>ROM: 6AK</p> <p>ANALYSEPARAMETER: ASBEST</p> <p>MATERIALTYPE: Prøve 3, GULVLIM under P4</p> <p>KOMMENTAR: Testet også for PCB</p> <p>RESULTAT: Ikke påvist</p>

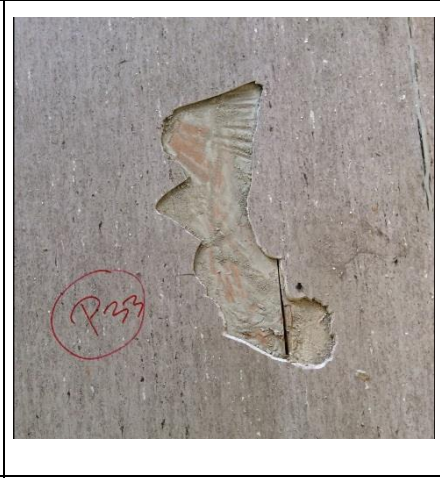
<p><u>PRØVE: 33</u></p> <p>ROM: 14A</p> <p>ANALYSEPARAMETER: ASBEST</p> <p>MATERIALTYPE: Prøve 33, Avrettingsmasse grå</p> <p>KOMMENTAR: Analysert også for PCB og tungmetaller</p> <p>RESULTAT: Ikke påvist</p>

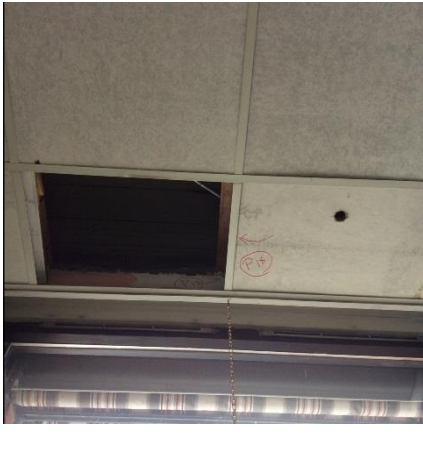
<p><u>PRØVE: 18</u></p> <p>ROM: 3A</p> <p>ANALYSEPARAMETER: ASBEST</p> <p>MATERIALTYPE: Prøve 18, hvit himlingsplate</p> <p>RESULTAT: Ikke påvist</p>

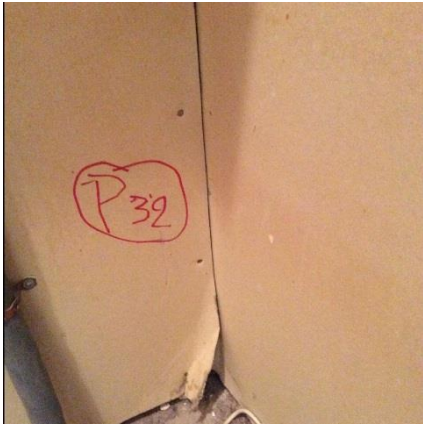
<p><u>PRØVE: 32</u></p> <p>ROM: 12A</p> <p>ANALYSEPARAMETER: ASBEST</p> <p>MATERIALTYPE: Prøve 32, hvit veggplate</p> <p>RESULTAT: Ikke påvist</p>

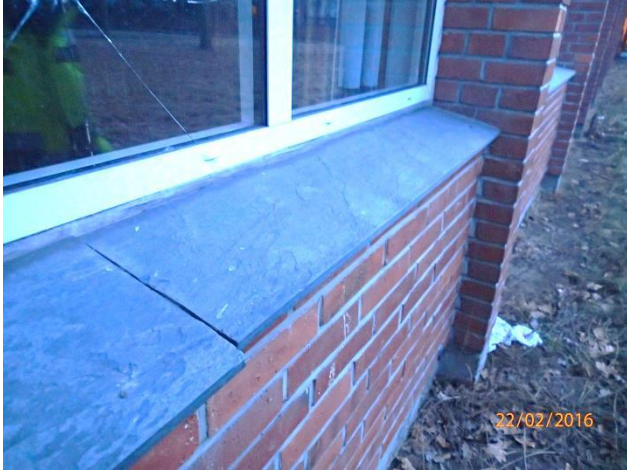
Det ble tatt registrert flere vindusbrett i fasaden til gymsalsbygget (fløy C). Disse ble ikke prøvetatt pga. materialet var for hardt, men de kan inneholde asbest. Det er vanskelig å skille mellom skifer og asbestplater. Disse finnes i stort omfang rundt om i fløy C under alle vinduer.

Bilde 8: Vindusbrett på fasade av fløy C som kan inneholde asbest

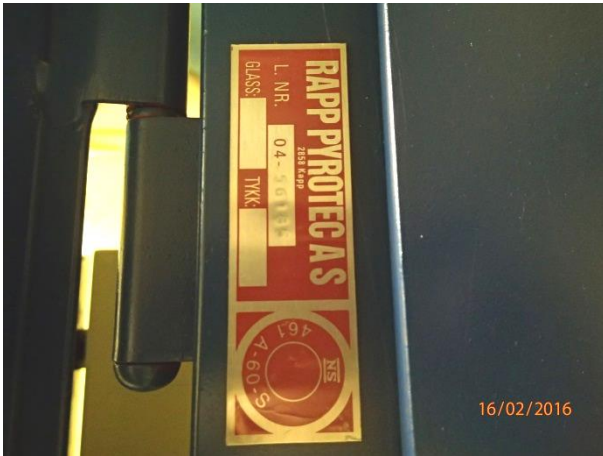
Dører som ble brukt til å brannisolere kan inneholde lag av asbest i dem.

Bilde 9: Eksempel på brannør i kjeller av A-fløy.

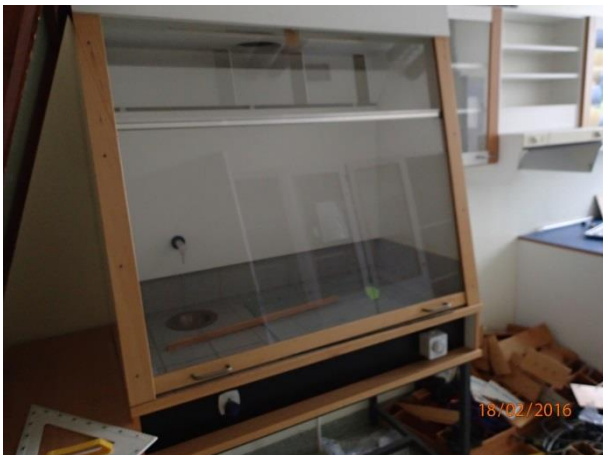
Asbest brenner ikke og kan derfor finnes i avtrekksskap som brannisolerende material. Før avtrekksskapet fjernes det må undersøkes om det er isolert med asbest.

Bilde 10: Avtrekksskap registrert i rom 8C.

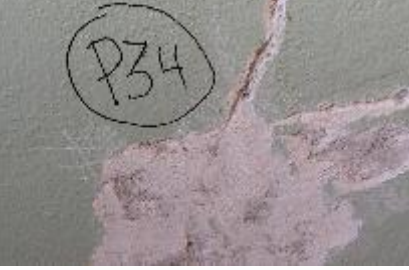
<p><u>PRØVE: 34</u></p> <p>ROM: 14A</p> <p>ANALYSEPARAMETER: PCB</p> <p>MATERIALTYPE: Prøve 34, grønn veggmalings</p> <p>KOMMENTAR: Analysert også for tungmetaller</p> <p>RESULTAT: 1,75 mg/kg PCB-total</p>

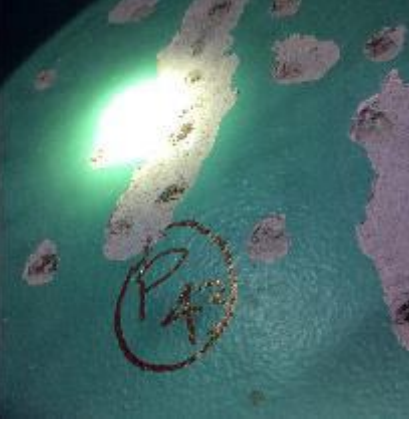
<p><u>PRØVE: 43</u></p> <p>ROM: 17B</p> <p>ANALYSEPARAMETER: PCB</p> <p>MATERIALTYPE: Prøve 43, grønn veggmalings</p> <p>KOMMENTAR: Analysert også for tungmetaller</p> <p>RESULTAT: 2,95 mg/kg PCB-total</p>

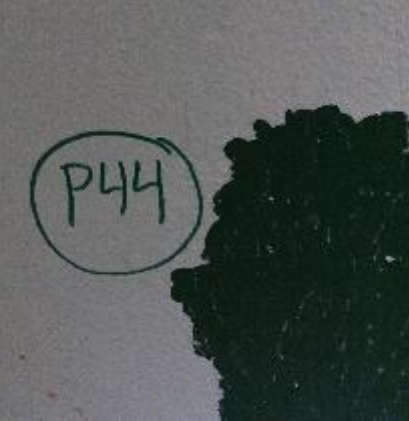
<p><u>PRØVE: 44</u></p> <p>ROM: 3B</p> <p>ANALYSEPARAMETER: PCB</p> <p>MATERIALTYPE: Prøve 44, hvit veggmalings</p> <p>KOMMENTAR: Analysert også for tungmetaller</p> <p>RESULTAT: 1,8 mg/kg PCB-total</p>

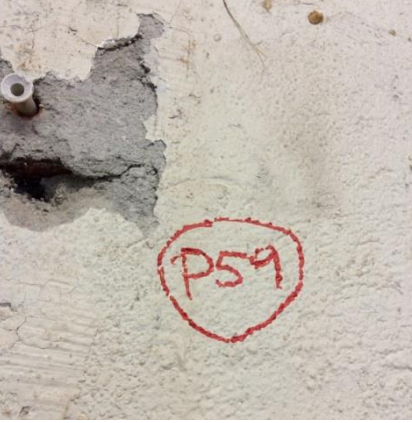
<p>PRØVE: 59</p> <p>ROM: 16C</p> <p>ANALYSEPARAMETER: PCB</p> <p>MATERIALTYPE: Prøve 59, hvitgrå veggmalning</p> <p>KOMMENTAR: Analysert også for tungmetaller</p> <p>RESULTAT: 1,95 mg/kg PCB-total</p>
<p>FOTO LAB. (Z. I)</p>

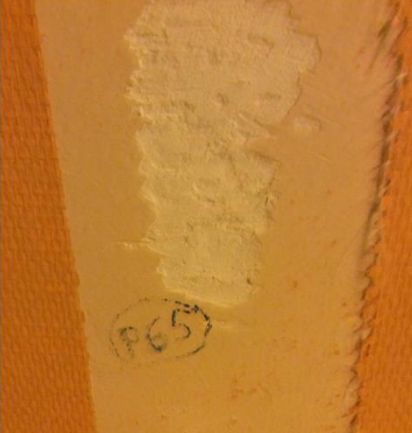
<p>PRØVE: 65</p> <p>ROM: 11C</p> <p>ANALYSEPARAMETER: PCB</p> <p>MATERIALTYPE: Prøve 65, hvit veggmalning</p> <p>KOMMENTAR: Analysert også for tungmetaller</p> <p>RESULTAT: 1,85 mg/kg PCB-total</p>
<p>TILFLUKTSROM 86 m² G019</p>

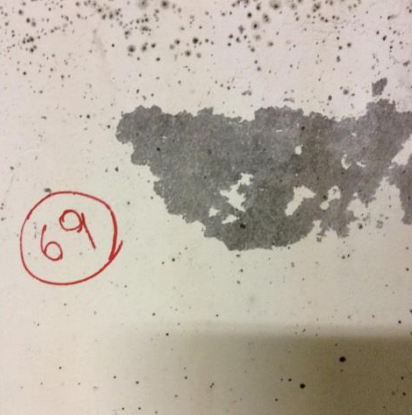
<p>PRØVE: 69</p> <p>ROM: 31C</p> <p>ANALYSEPARAMETER: PCB</p> <p>MATERIALTYPE: Prøve 69, hvit veggmalning</p> <p>KOMMENTAR: Analysert også for tungmetaller</p> <p>RESULTAT: 20 mg/kg PCB-total</p>

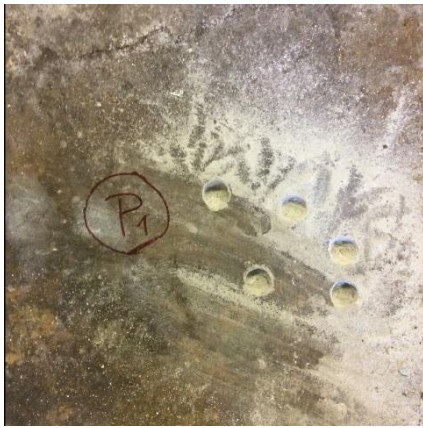
<p><u>PRØVE: 1</u></p> <p>ROM: 1AK</p> <p>ANALYSEPARAMETER: PCB</p> <p>MATERIALTYPE: Prøve 1, betonggulv</p> <p>KOMMENTAR: Analysert også for tungmetaller og PAH</p> <p>RESULTAT: Ikke påvist</p>

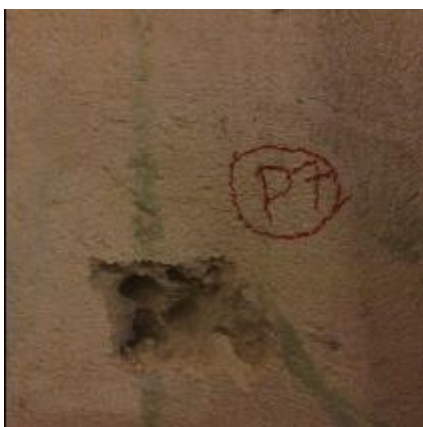
<p><u>PRØVE: 7</u></p> <p>ROM: 11AK</p> <p>ANALYSEPARAMETER: PCB</p> <p>MATERIALTYPE: Prøve 7, betongvegg</p> <p>KOMMENTAR: Analysert også for tungmetaller</p> <p>RESULTAT: 0,0335 mg/kg PCB-total</p>

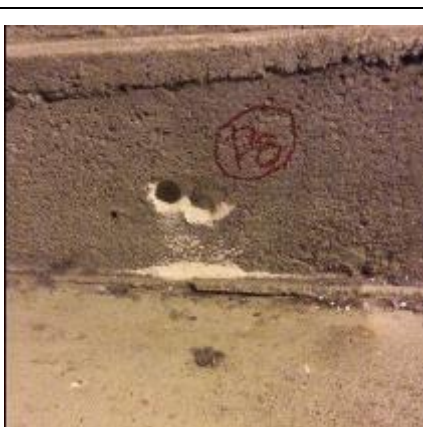
<p><u>PRØVE: 8</u></p> <p>ROM: 11AK</p> <p>ANALYSEPARAMETER: PCB</p> <p>MATERIALTYPE: Prøve 8, Betongtrapp</p> <p>KOMMENTAR: Analysert også for tungmetaller</p> <p>RESULTAT: 0,0265 mg/kg PCB-total</p>

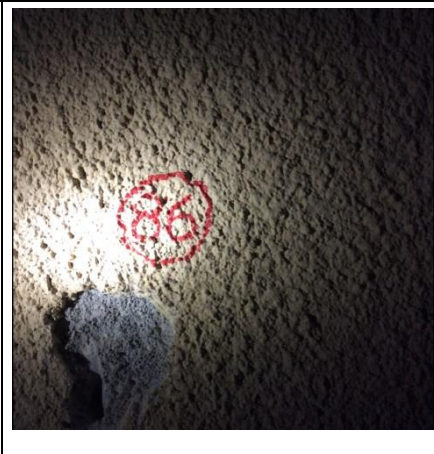
<p><u>PRØVE: 86</u></p> <p>ROM: fasade fløy C</p> <p>ANALYSEPARAMETER: PCB</p> <p>MATERIALTYPE: Prøve 86, murpuss</p> <p>KOMMENTAR: Analysert også for tungmetaller</p> <p>RESULTAT: Ikke påvist</p>

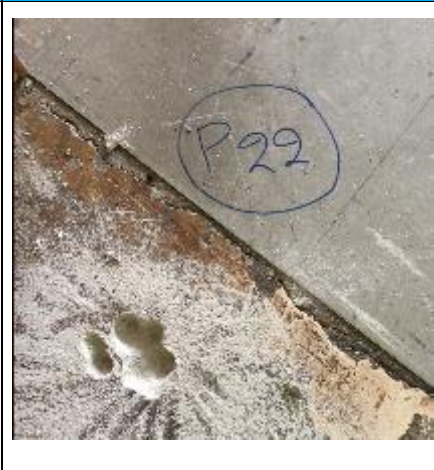
<p><u>PRØVE: 22</u></p> <p>ROM: 4A</p> <p>ANALYSEPARAMETER: PCB</p> <p>MATERIALTYPE: Prøve 22, Avrettingsmasse under flis</p> <p>KOMMENTAR: Analysert også for tungmetaller</p> <p>RESULTAT: 0,041 mg/kg PCB-total</p>

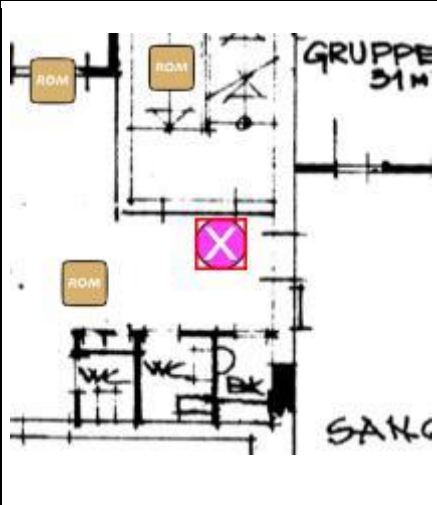
<p><u>PRØVE: 31</u></p> <p>ROM: 12A</p> <p>ANALYSEPARAMETER: PCB</p> <p>MATERIALTYPE: Prøve 31, Avrettingsmasse/lim under P30</p> <p>KOMMENTAR: Analysert også for asbest og THC</p> <p>RESULTAT: 0,6 mg/kg PCB- total</p>

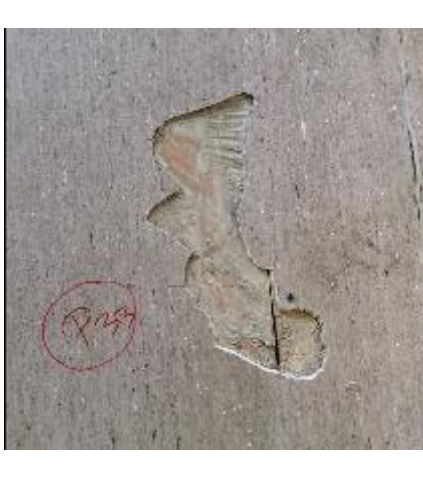
<p><u>PRØVE: 33</u></p> <p>ROM: 14A</p> <p>ANALYSEPARAMETER: PCB</p> <p>MATERIALTYPE: Prøve 33, Avrettingsmasse grå</p> <p>KOMMENTAR: Analysert også for asbest og tungmetaller</p> <p>RESULTAT: 0,95 mg/kg PCB-total</p>

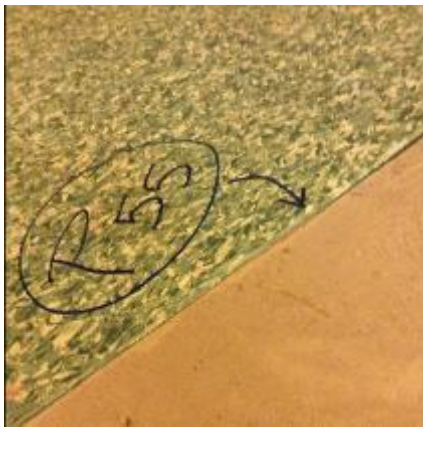
<p><u>PRØVE: 55</u></p> <p>ROM: 11C</p> <p>ANALYSEPARAMETER: PCB</p> <p>MATERIALTYPE: Prøve 55, Avrettingsmasse</p> <p>KOMMENTAR: Analysert også for tungmetaller</p> <p>RESULTAT: Ikke påvist</p>

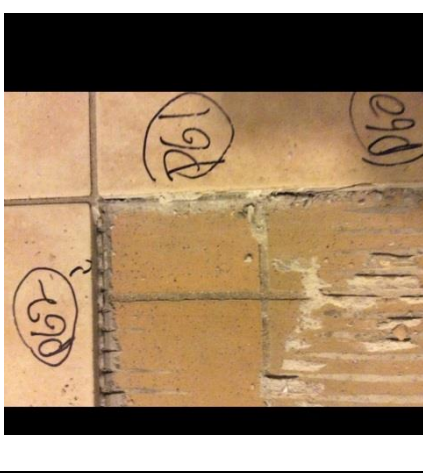
<p><u>PRØVE: 61</u></p> <p>ROM: 17C</p> <p>ANALYSEPARAMETER: PCB</p> <p>MATERIALTYPE: Prøve 61, mørtel under p60</p> <p>KOMMENTAR: Analysert også for tungmetaller</p> <p>RESULTAT: 0,115 mg/kg PCB-total</p>

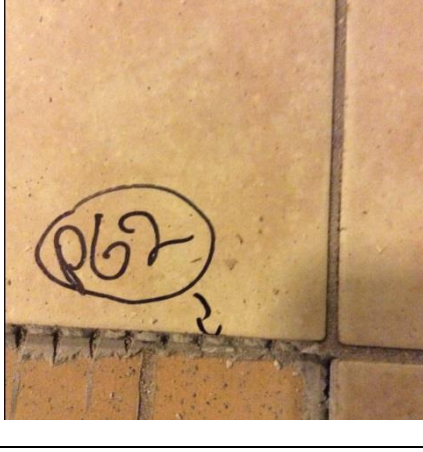
<p><u>PRØVE: 62</u></p> <p>ROM: 17C</p> <p>ANALYSEPARAMETER: PCB</p> <p>MATERIALTYPE: Prøve 62, fugemasse mellom P60</p> <p>KOMMENTAR: Analysert også for tungmetaller</p> <p>RESULTAT: Ikke påvist</p>

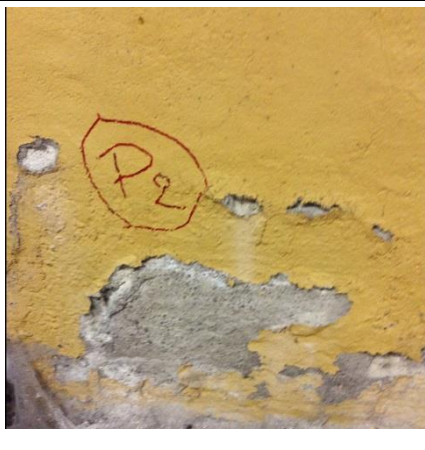
<p><u>PRØVE: 2</u></p> <p>ROM: 1AK</p> <p>ANALYSEPARAMETER: Tungmetaller</p> <p>MATERIALTYPE: Prøve 2, gul veggmalings</p> <p>KOMMENTAR: Analysert også for PCB</p> <p>RESULTAT: Ikke påvist</p>

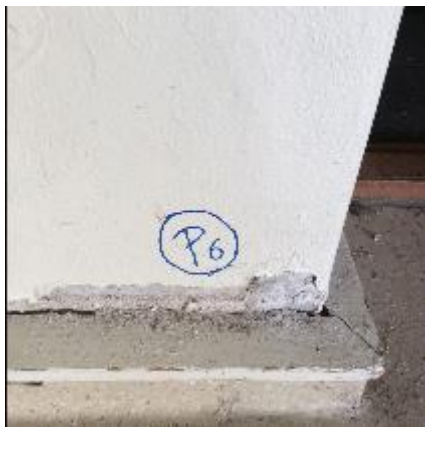
<p><u>PRØVE: 6</u></p> <p>ROM: 7AK</p> <p>ANALYSEPARAMETER: Tungmetaller</p> <p>MATERIALTYPE: Prøve 6, hvit veggmalings</p> <p>KOMMENTAR: Analysert også for PCB</p> <p>RESULTAT: Kvikksølv (Hg): 5,701 mg/kg Sink (Zn): 360 mg/kg</p>

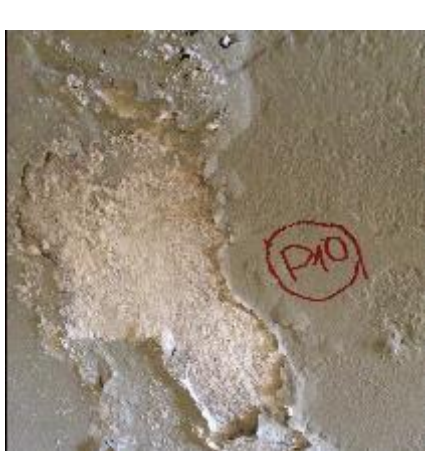
<p><u>PRØVE: 10</u></p> <p>ROM: 8AK</p> <p>ANALYSEPARAMETER: Tungmetaller</p> <p>MATERIALTYPE: Prøve 10, grå veggmalings og puss</p> <p>KOMMENTAR: Analysert også for PCB</p> <p>RESULTAT: Kvikksølv (Hg): 5,92 mg/kg Sink (Zn): 200 mg/kg</p>

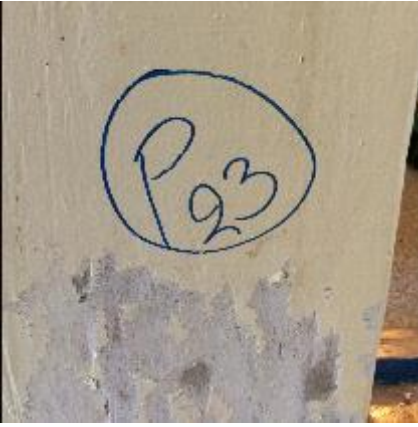
<p><u>PRØVE: 23</u></p> <p>ROM: 2A</p> <p>ANALYSEPARAMETER: Tungmetaller</p> <p>MATERIALTYPE: Prøve 23, hvit veggmalning</p> <p>KOMMENTAR: Analysert også for PCB</p> <p>RESULTAT: Ikke påvist</p>

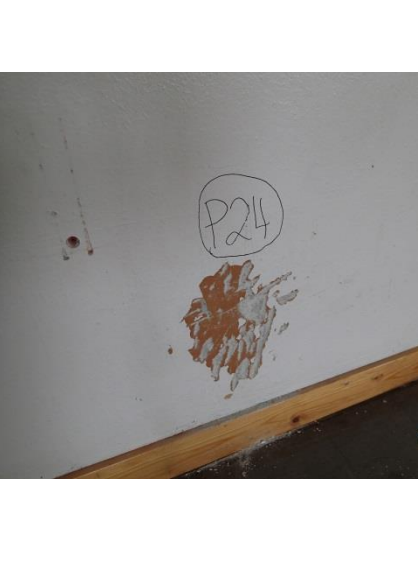
<p><u>PRØVE: 24</u></p> <p>ROM: 4A</p> <p>ANALYSEPARAMETER: Tungmetaller</p> <p>MATERIALTYPE: Prøve 24, gråhvit maling</p> <p>KOMMENTAR: Analysert også for PCB</p> <p>RESULTAT: Bly (Pb): 720 mg/kg Kadmium (Cd): 10 mg/kg Krom (Cr): 130 mg/kg Sink (Zn): 41000 mg/kg !</p>

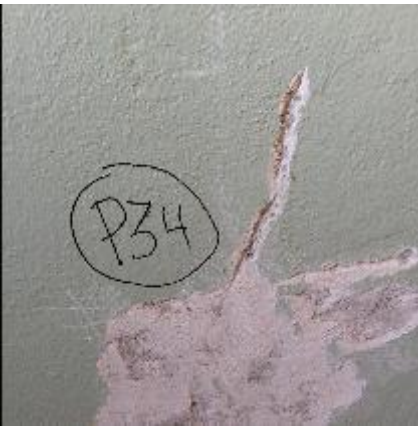
<p><u>PRØVE: 34</u></p> <p>ROM: 14A</p> <p>ANALYSEPARAMETER: Tungmetaller</p> <p>MATERIALTYPE: Prøve 34, grønn veggmalning</p> <p>KOMMENTAR: Analysert også for PCB</p> <p>RESULTAT: Sink (Zn): 1100 mg/kg</p>

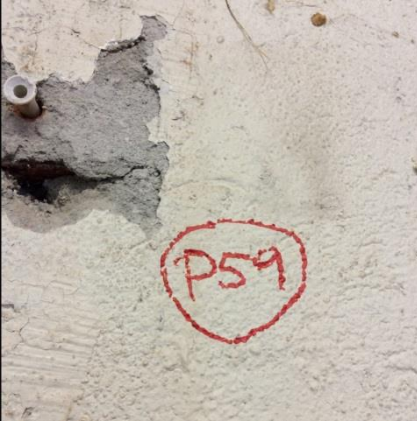
<p><u>PRØVE: 59</u></p> <p>ROM: 16C</p> <p>ANALYSEPARAMETER: Tungmetaller</p> <p>MATERIALTYPE: Prøve 59, hvitgrå veggmalning</p> <p>KOMMENTAR: Analysert også for PCB</p> <p>RESULTAT: Sink (Zn): 450 mg/kg</p>
<p>FOTO LAB. (2. E)</p>

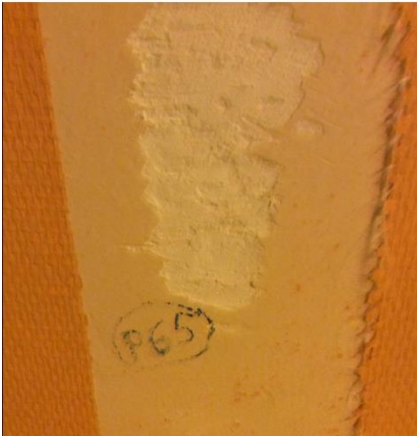
<p><u>PRØVE: 65</u></p> <p>ROM: 11C</p> <p>ANALYSEPARAMETER: Tungmetaller</p> <p>MATERIALTYPE: Prøve 65, hvit veggmalning</p> <p>KOMMENTAR: Analysert også for PCB</p> <p>RESULTAT: Bly (Pb): 500 mg/kg Sink (Zn): 1800 mg/kg</p>
<p>TILFLUKT 86 m² G019</p>

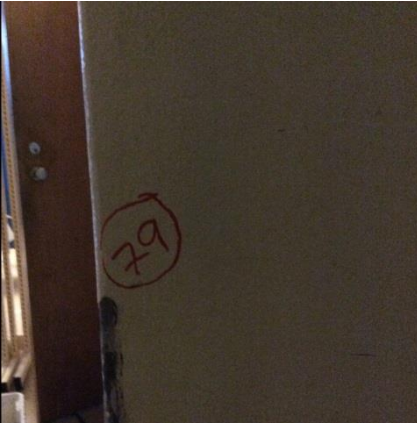
<p><u>PRØVE: 79</u></p> <p>ROM: 2D</p> <p>ANALYSEPARAMETER: Tungmetaller</p> <p>MATERIALTYPE: Prøve 79, veggmaling gulhvit</p> <p>KOMMENTAR: Analysert også for PCB</p> <p>RESULTAT: Bly (Pb): 210 mg/kg Sink (Zn): 1000 mg/kg</p>

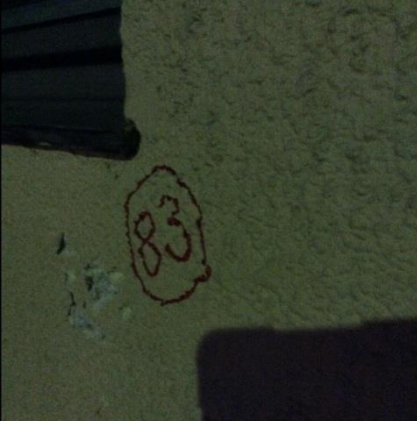
<p><u>PRØVE: 83</u></p> <p>ROM: fasade fløy C</p> <p>ANALYSEPARAMETER: Tungmetaller</p> <p>MATERIALTYPE: Prøve 83, gul fasademaling</p> <p>KOMMENTAR: Analysert også for PCB</p> <p>RESULTAT: Ikke påvist</p>

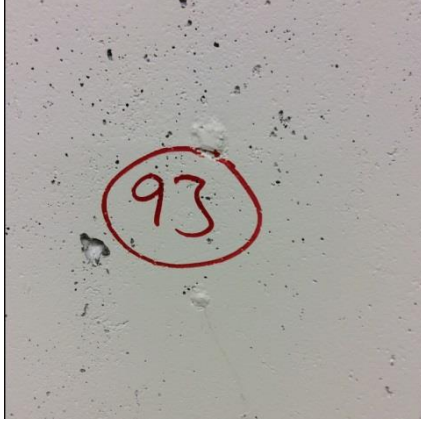
<p><u>PRØVE: 93</u></p> <p>ROM: 37D</p> <p>ANALYSEPARAMETER: TUNGMETALLER</p> <p>MATERIALTYPE: Prøve 93, hvit veggmaling</p> <p>RESULTAT: Ikke påvist</p>
---	--	---

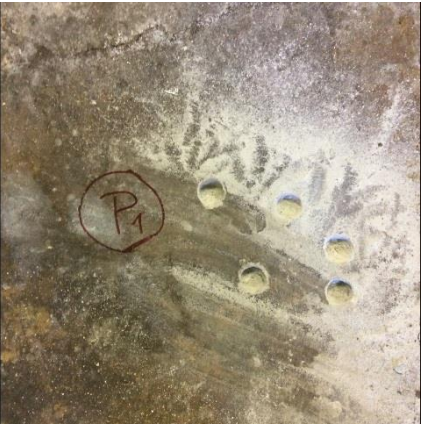
<p><u>PRØVE: 1</u></p> <p>ROM: 1AK</p> <p>ANALYSEPARAMETER: tungmetaller</p> <p>MATERIALTYPE: Prøve 1, betonggulv</p> <p>KOMMENTAR: Analysert også for PCB og PAH</p> <p>RESULTAT: Ikke påvist</p>

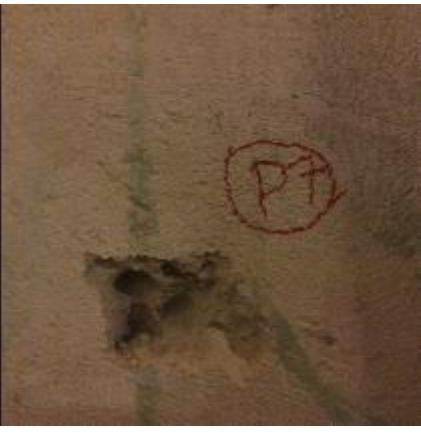
<p><u>PRØVE: 7</u></p> <p>ROM: 11AK</p> <p>ANALYSEPARAMETER: Tungmetaller</p> <p>MATERIALTYPE: Prøve 7, betongvegg</p> <p>KOMMENTAR: Analysert også for PCB</p> <p>RESULTAT: Ikke påvist</p>

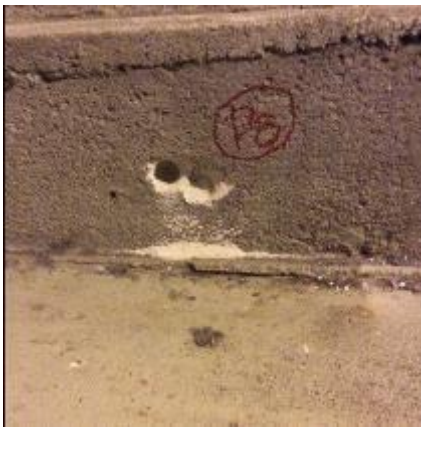
<p><u>PRØVE: 8</u></p> <p>ROM: 11AK</p> <p>ANALYSEPARAMETER: Tungmetaller</p> <p>MATERIALTYPE: Prøve 8, Betongtrapp</p> <p>KOMMENTAR: Analysert også for PCB</p> <p>RESULTAT: Ikke påvist</p>

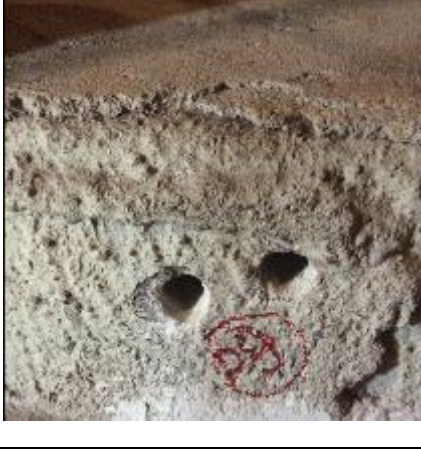
<p><u>PRØVE: 9</u></p> <p>ROM: 5AK</p> <p>ANALYSEPARAMETER: Tungmetaller</p> <p>MATERIALTYPE: Prøve 9, betonggulv</p> <p>KOMMENTAR: Analysert også for PCB</p> <p>RESULTAT: Ikke påvist</p>

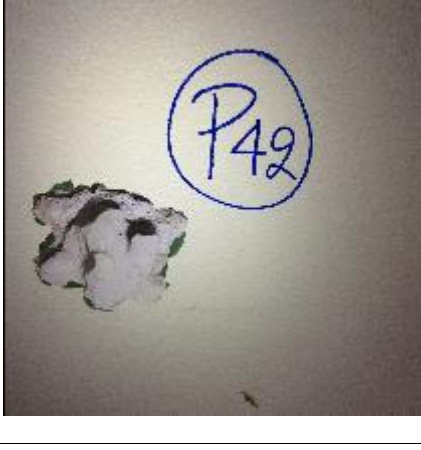
<p><u>PRØVE: 42</u></p> <p>ROM: 3B</p> <p>ANALYSEPARAMETER: Tungmetaller</p> <p>MATERIALTYPE: Prøve 42, gassbetong</p> <p>KOMMENTAR: Analysert også for PCB</p> <p>RESULTAT: Ikke påvist</p>

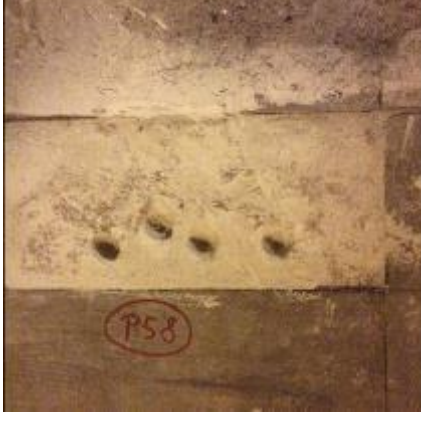
<p><u>PRØVE: 58</u></p> <p>ROM: 12C</p> <p>ANALYSEPARAMETER: Tungmetaller</p> <p>MATERIALTYPE: Prøve 58, betonggulv</p> <p>KOMMENTAR: Analysert også for PCB</p> <p>RESULTAT: Ikke påvist</p>

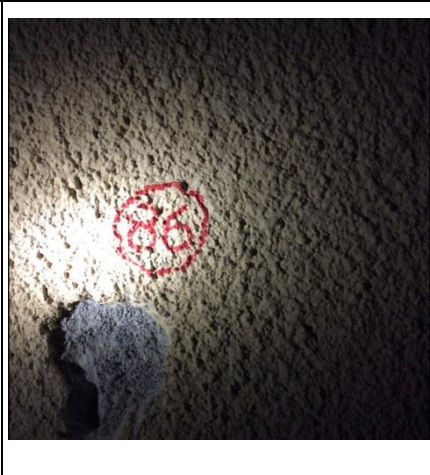
<p><u>PRØVE: 86</u></p> <p>ROM: fasade fløy C</p> <p>ANALYSEPARAMETER: Tungmetaller</p> <p>MATERIALTYPE: Prøve 86, mursuss</p> <p>KOMMENTAR: Analysert også for PCB</p> <p>RESULTAT: Sink (Zn): 420 mg/kg</p>

Prøve 84 og 86 inneholder tungmetaller over normverdien i forurensningsforskriften kapittel 2. Den angitte murpussen fjernes og leveres til godkjent mottak som forurenset avfall.

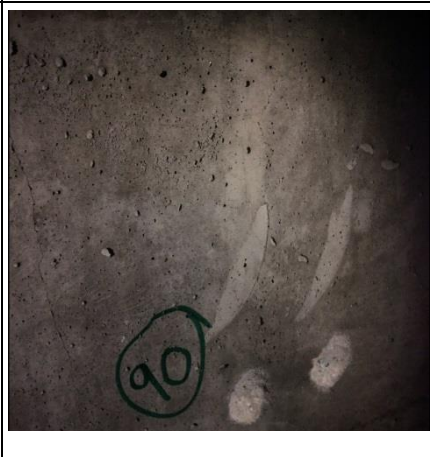
<p><u>PRØVE: 90</u></p> <p>ROM: fasade fløy D</p> <p>ANALYSEPARAMETER: TUNGMETALLER</p> <p>MATERIALTYPE: Prøve 90, betongvegg</p> <p>RESULTAT: Ikke påvist</p>

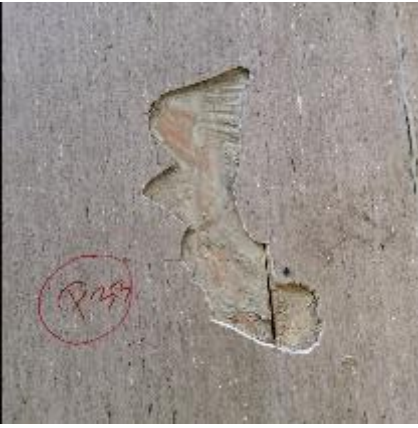
<p>PRØVE: 33</p> <p>ROM: 14A</p> <p>ANALYSEPARAMETER: Tungmetaller</p> <p>MATERIALTYPE: Prøve 33, Avrettingsmasse grå</p> <p>KOMMENTAR: Analysert også for asbest og PCB</p> <p>RESULTAT: Arsen (As): 14 mg/kg Krom (Cr): 170 mg/kg Nikkel (Ni): 76 mg/kg</p>

Prøvene 29, 33 som 55 som viste innhold av tungmetaller over grensen fjernes og leveres som forurenset avfall til godkjent mottak. Prøve 81 viste ikke innhold av tungmetaller men den inneholder PCB. Se på kap. 2.3 TUNGMETALLER.

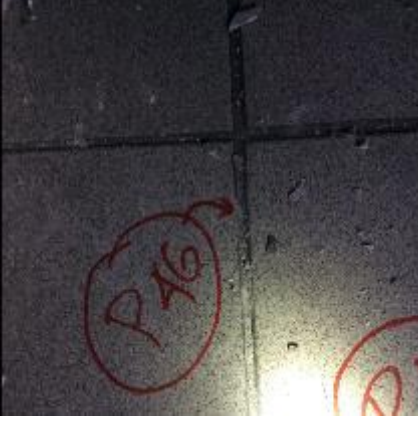
<p>PRØVE: 46</p> <p>ROM: 17B</p> <p>ANALYSEPARAMETER: Tungmetaller</p> <p>MATERIALTYPE: Prøve 46, Fugemasse mellom P45</p> <p>KOMMENTAR: Analysert også for PCB</p> <p>RESULTAT: Ikke påvist</p>

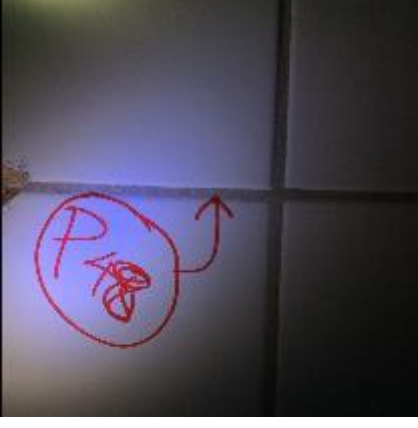
<p>PRØVE: 48</p> <p>ROM: 17B</p> <p>ANALYSEPARAMETER: Tungmetaller</p> <p>MATERIALTYPE: Prøve 48, Fugemasse mellom P47</p> <p>KOMMENTAR: Analysert også for PCB</p> <p>RESULTAT: Ikke påvist</p>

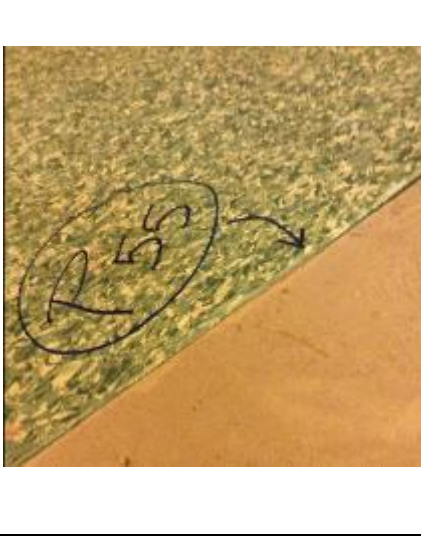
<p><u>PRØVE: 55</u></p> <p>ROM: 11C</p> <p>ANALYSEPARAMETER: Tungmetaller</p> <p>MATERIALTYPE: Prøve 55, Avrettingsmasse</p> <p>KOMMENTAR: Analysert også for PCB</p> <p>RESULTAT: Arsen (As): 13 mg/kg Krom (Cr): 280 mg/kg Sink (Zn): 420 mg/kg</p>

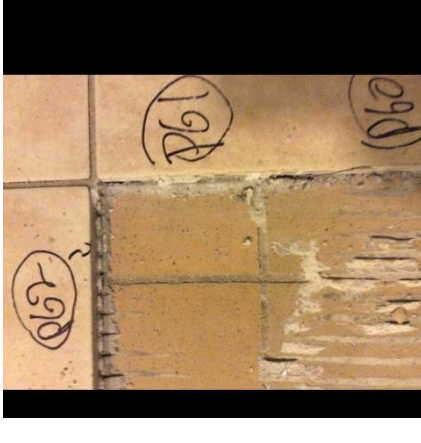
<p><u>PRØVE: 61</u></p> <p>ROM: 17C</p> <p>ANALYSEPARAMETER: Tungmetaller</p> <p>MATERIALTYPE: Prøve 61, mørtel under p60</p> <p>KOMMENTAR: Analysert også for PCB</p> <p>RESULTAT: Ikke påvist</p>

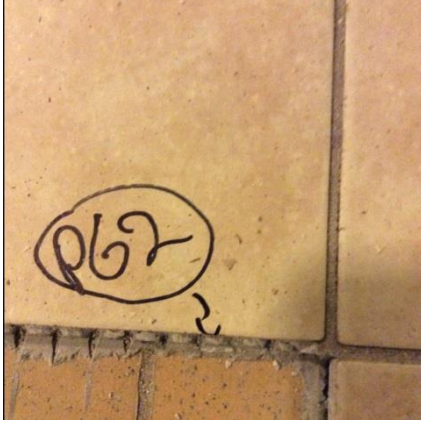
<p><u>PRØVE: 62</u></p> <p>ROM: 17C</p> <p>ANALYSEPARAMETER: Tungmetaller</p> <p>MATERIALTYPE: Prøve 62, fugemasse mellom P60</p> <p>KOMMENTAR: Analysert også for PCB</p> <p>RESULTAT: Ikke påvist</p>

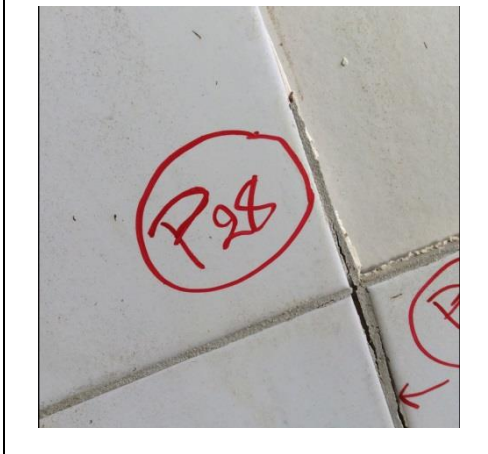
<p><u>PRØVE: 28</u></p> <p>ROM: 14A</p> <p>ANALYSEPARAMETER: TUNGMETALLER</p> <p>MATERIALTYPE: Prøve 28, hvite keramiske veggfliser</p> <p>RESULTAT: Ikke påvist</p>

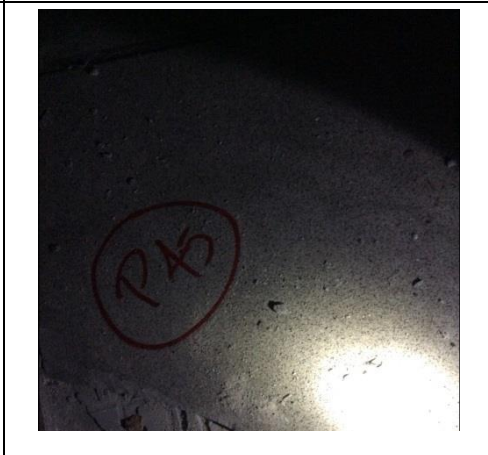
<p><u>PRØVE: 45</u></p> <p>ROM: 17B</p> <p>ANALYSEPARAMETER: TUNGMETALLER</p> <p>MATERIALTYPE: Prøve 45, grå keramiske gulvflis</p> <p>RESULTAT: Ikke påvist</p>

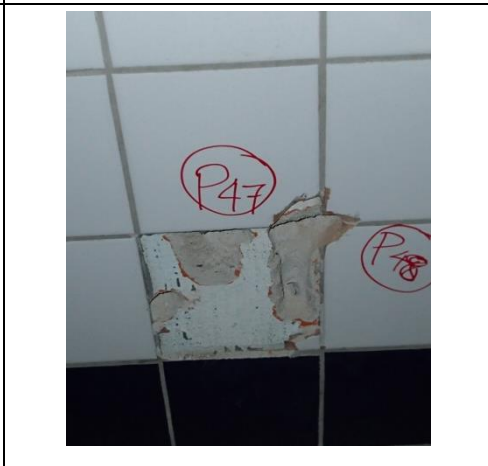
<p><u>PRØVE: 47</u></p> <p>ROM: 17B</p> <p>ANALYSEPARAMETER: TUNGMETALLER</p> <p>MATERIALTYPE: Prøve 47, hvit keramiske gulvflis</p> <p>RESULTAT: Arsen (As): 10 mg/kg</p>

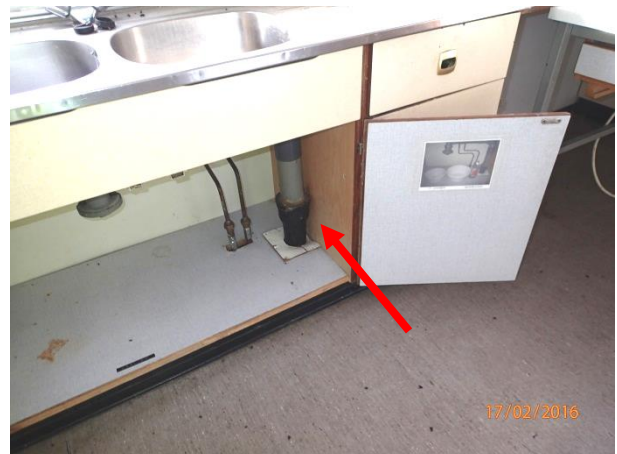
Bilde 12: Eksempel på soil som ble registrert i bygget.

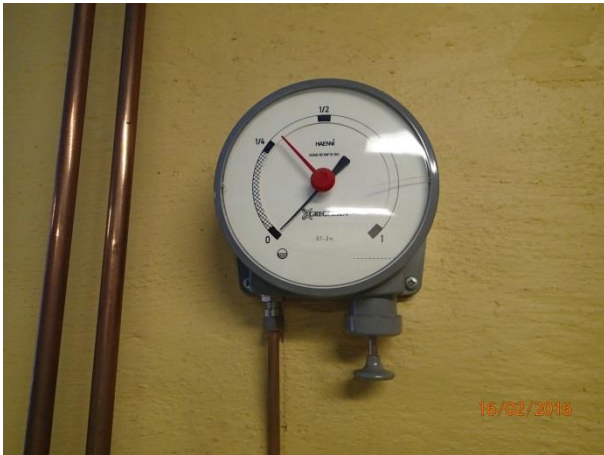
Det er påvist flere eldre termometer og trykkmålere som kan inneholde kvikksølv. Kvikksølv er blant de farligste tungmetallene vi har. Det fordampes ved vanlig romtemperatur, og spres derfor lett. Kvikksølvdamp er ekstremt farlig å puste i, noe som kan gi alvorlige skader på lunger og nervesystemet.

Bilde 13: Trykkmåleren kan inneholde kvikksølv i seg. Registrert i rom 1AK.

Det er påvist flere eldre termometer og trykkmålere som kan inneholde kvikksølv. Kvikksølv er blant de farligste tungmetallene vi har. Det fordampes ved vanlig romtemperatur, og spres derfor lett. Skru ut termostatene og trykkmålerne og legg de i en eske hvor de ikke kan skades. Alle elektriske termostater skal leveres som Elektrisk- og elektronisk avfall, se kap 2.6.

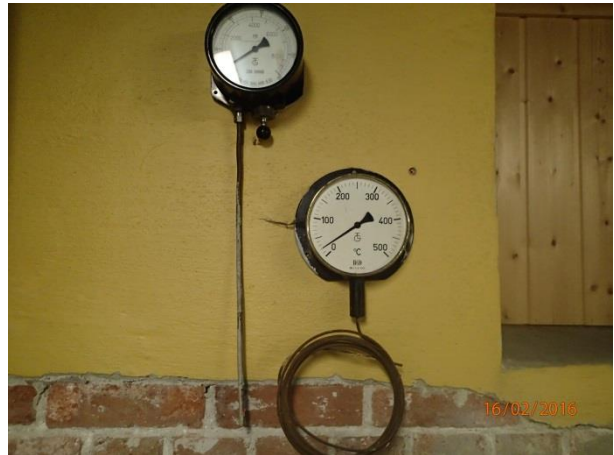
Bilde 14: Alle typer termometer kan inneholde kvikksølv. Disse må behandles forsiktig. Registrert i rom 1AK.

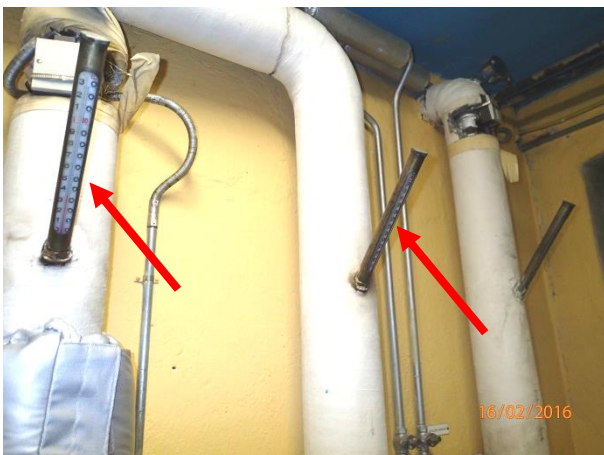
Bilde 15: Termometer med kvikksølv. Registrert i rom 2AK.

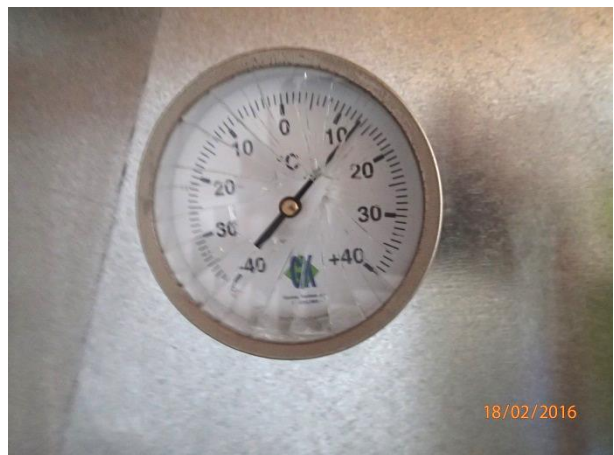
Bilde 16: Knust termometer som ble registrert i rom 10C.

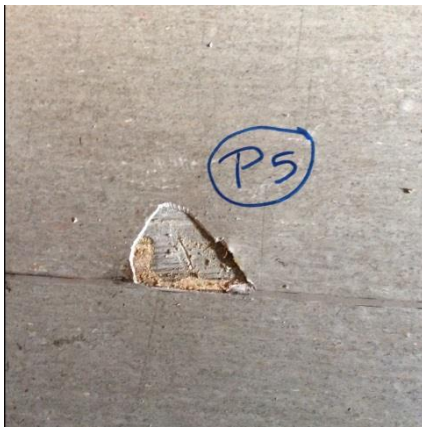
<p>PRØVE: 5</p> <p>ROM: 9AK</p> <p>ANALYSEPARAMETER: FTALATER</p> <p>MATERIALTYPE: Prøve 5, grå vinyl</p> <p>KOMMENTAR: Analysert også for klorparafiner</p> <p>RESULTAT: Dietylheksylftalat (DEHP) 140000 mg/kg !</p>

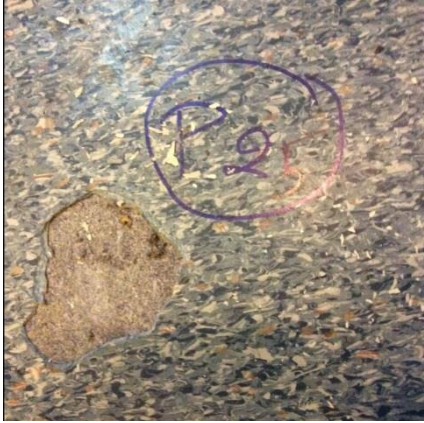
<p><u>PRØVE: 25</u></p> <p>ROM: 19A</p> <p>ANALYSEPARAMETER: FTALATER</p> <p>MATERIALTYPE: Prøve 25, Blå vinyl gulvbelegg</p> <p>KOMMENTAR: Analysert også for klorparafiner</p> <p>RESULTAT: Butylbenzylftalat (BBP) 8200 mg/kg ! Dietylheksylftalat (DEHP) 190000 mg/kg !</p>

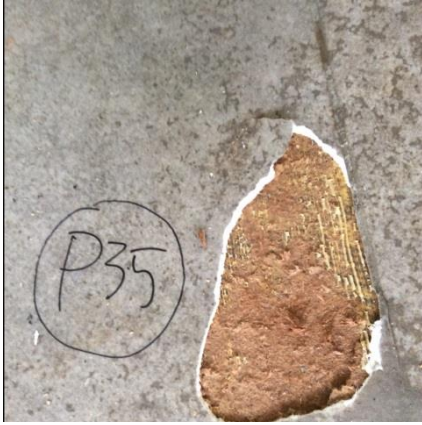
<p>PRØVE: 35</p> <p>ROM: 13A</p> <p>ANALYSEPARAMETER: FTALATER</p> <p>MATERIALTYPE: Prøve 35, grå vinylbelegg på gulv</p> <p>KOMMENTAR: Analysert også for klorparafiner</p> <p>RESULTAT: Butylbenzylftalat (BBP) 83000 mg/kg ! Dietylheksylftalat (DEHP) 210000 mg/kg !</p>

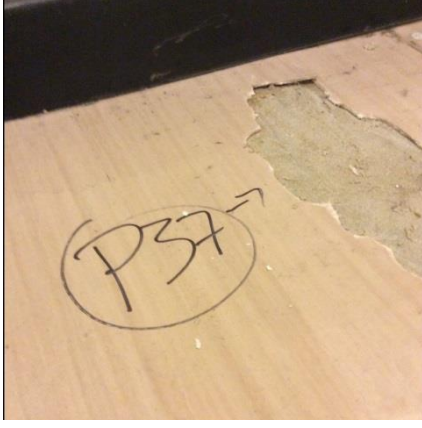
<p>PRØVE: 37</p> <p>ROM: 3B</p> <p>ANALYSEPARAMETER: FTALATER</p> <p>MATERIALTYPE: Prøve 37, beige vinylbelegg</p> <p>KOMMENTAR: Analysert også for klorparafiner</p> <p>RESULTAT: Dietylheksylftalat (DEHP) 158000 mg/kg !</p>

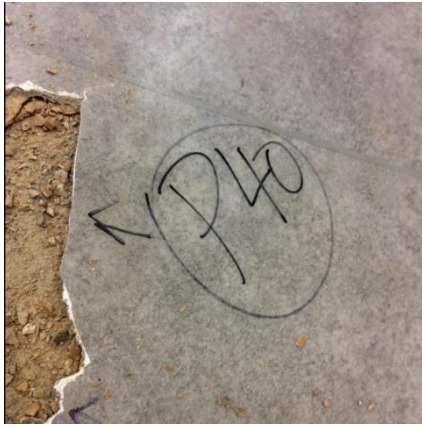
<p><u>PRØVE: 40</u></p> <p>ROM: 6B</p> <p>ANALYSEPARAMETER: FTALATER</p> <p>MATERIALTYPE: Prøve 40, Lysegrå vinylbelegg FARGE:</p> <p>KOMMENTAR: Analysert også for klorparafiner</p> <p>RESULTAT: Butylbenzylftalat (BBP) 28000 mg/kg ! Dietylheksylftalat (DEHP) 77000 mg/kg !</p>

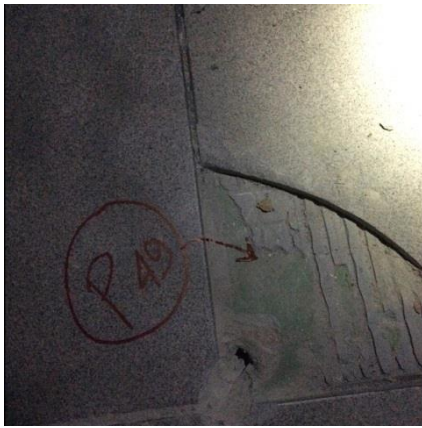
<p><u>PRØVE: 49</u></p> <p>ROM: 17B</p> <p>ANALYSEPARAMETER: FTALATER</p> <p>MATERIALTYPE: Prøve 49, grønn keramiske gulvflis under P45</p> <p>KOMMENTAR: Analysert også for klorparafiner og asbest</p> <p>RESULTAT: Ikke påvist</p>

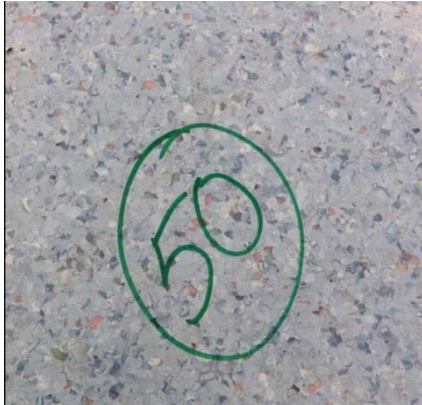
<p><u>PRØVE: 50</u></p> <p>ROM: 2C</p> <p>ANALYSEPARAMETER: FTALATER</p> <p>MATERIALTYPE: Prøve 50, lyseblå vinylbelegg</p> <p>KOMMENTAR: Analysert også for klorparafiner</p> <p>RESULTAT: Ikke påvist</p>

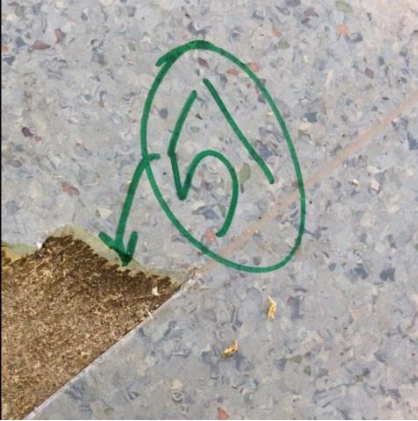
<p><u>PRØVE: 51</u></p> <p>ROM: 2C</p> <p>ANALYSEPARAMETER: FTALATER</p> <p>MATERIALTYPE: Prøve 51, GULVLIM under P50</p> <p>FARGE:</p> <p>KOMMENTAR: Analysert også for THC</p> <p>RESULTAT: Ikke påvist</p>

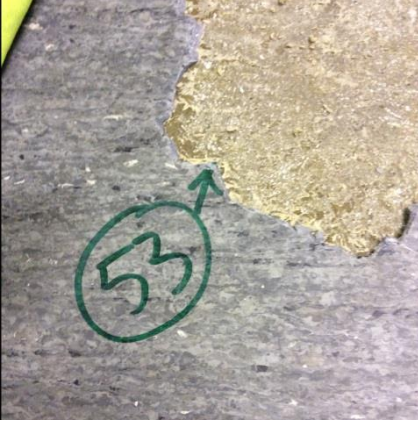
<p><u>PRØVE: 53</u></p> <p>ROM: 5C</p> <p>ANALYSEPARAMETER: FTALATER</p> <p>MATERIALTYPE: Prøve 53, lim gulvbelegg under prøve 54</p> <p>KOMMENTAR: Analysert også for THC</p> <p>RESULTAT: Dietylheksylftalat (DEHP) 111000 mg/kg !</p>

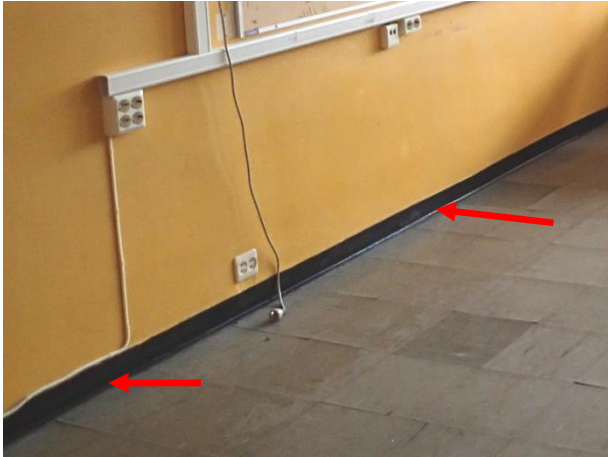
Alle vaskelister langs vegger inneholder erfaringsmessig også ftalater over grensen for farlig avfall og ble derfor ikke prøvetatt.

Bilde 17: Eksempel på vaskelister i bygget.

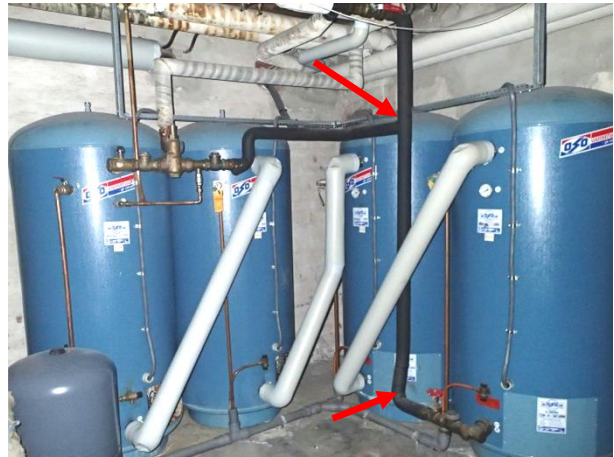
Bilde 19: Cellegummi i rom 3AK.

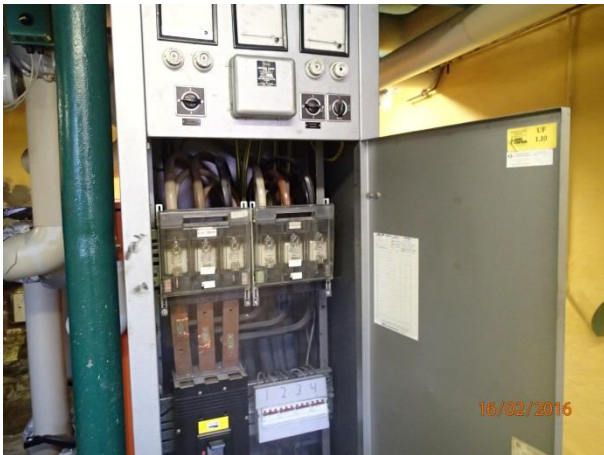
Bilde 20: Eksempel på styringskap som ble registrert i rom 1AK.

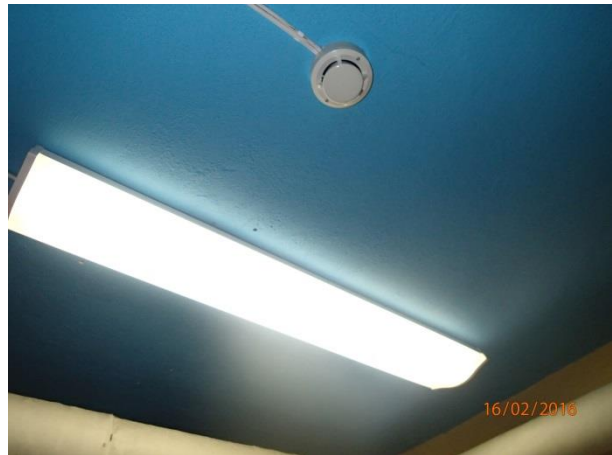
Bilde 21: Eksempel på lysarmatur og røykvarsler.

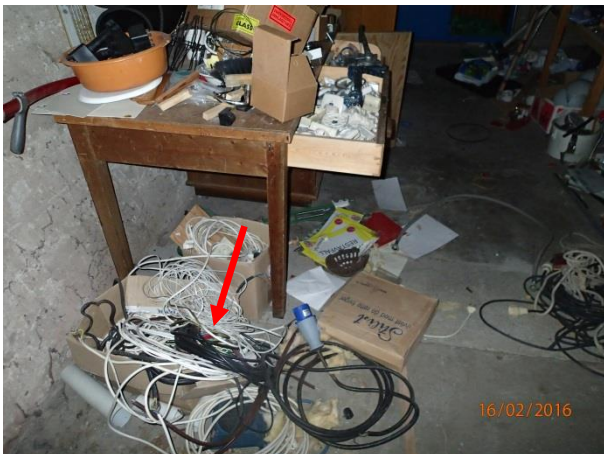
Bilde 22: Hensatte kabler og diverse EE-avfall som ble registrert i rom 3AK.

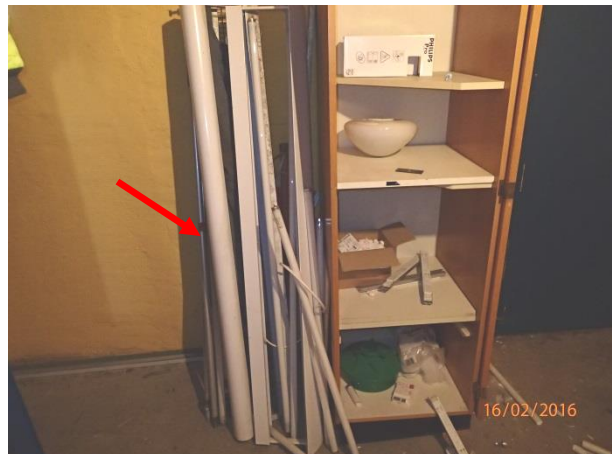
Bilde 23: Hensatte lysarmaturer i rom 5AK.

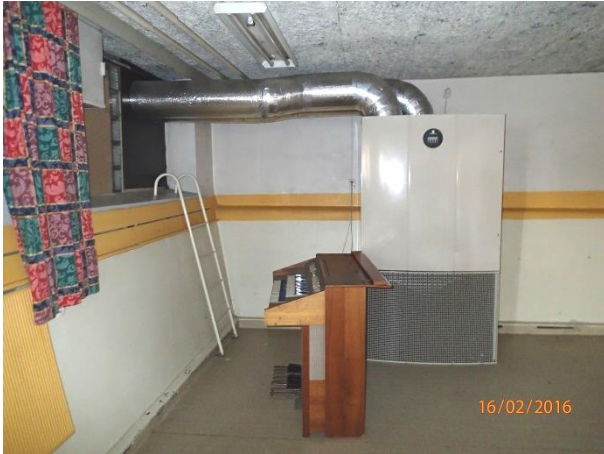
Bilde 24: Eksempel på ventilasjonsaggregat som ble registrert i rom 7AK.

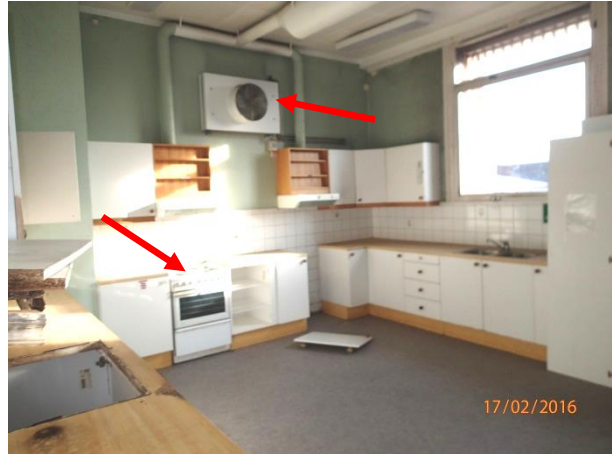
Bilde 25: Eksempel på hvitevarer og kjølingsaggregat registrert i rom 13 A.

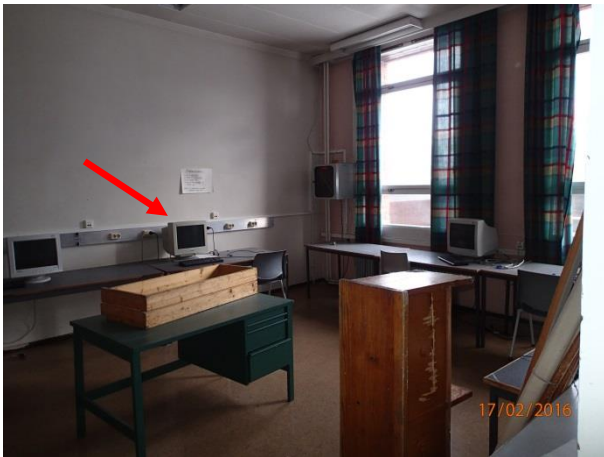
Bilde 26: Gamle datamaskiner ble registrert i rom 1A.

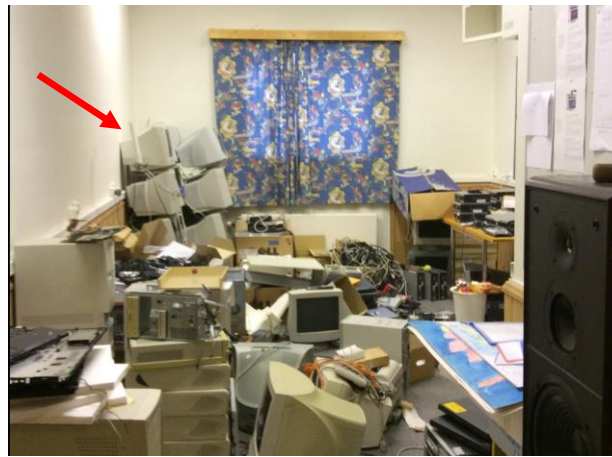
Bilde 27: Hensatt EE-avfall som ble registrert i rom 5C.

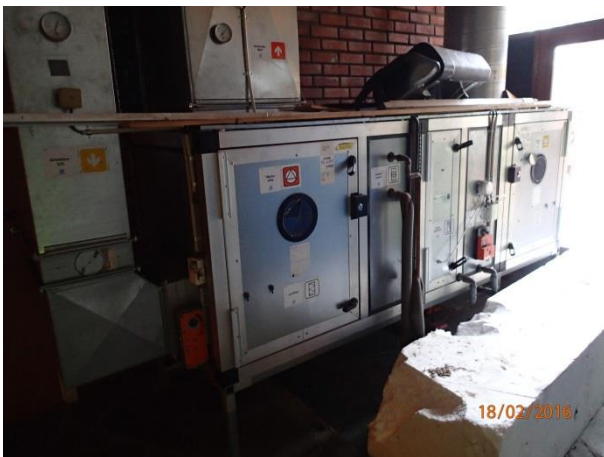
Bilde 28: Eksempel på ventilasjonsaggregat. Registrert i rom 10C.

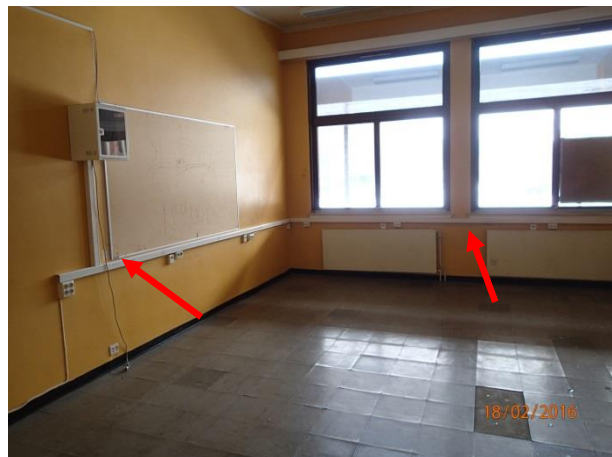
Bilde 29: Eksempel på kabelkanal langs veggen i bygget.

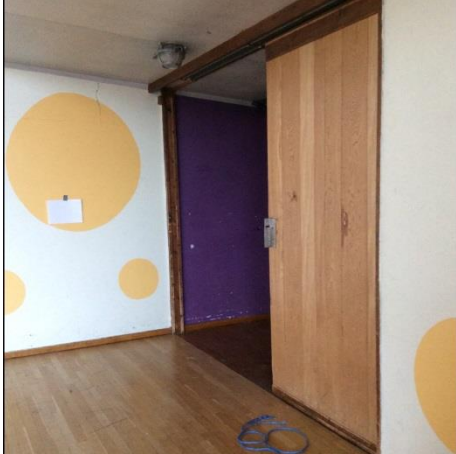
Bilde 30: Isopordør ble registrert i rom 36C.

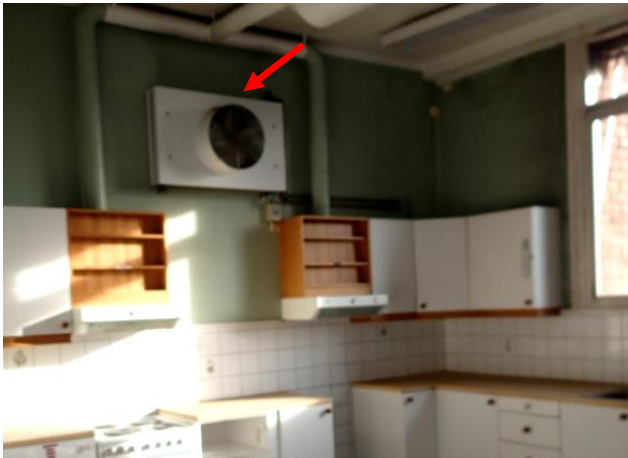
Det er påvist flere kjølemaskiner i bygget med kondensatorer plassert på taket. Slike maskiner kan ha kjølevæske/gass som inneholder KFK (klor- fluorkarboner). (Se Vedlegg 1: Tegninger)

Bilde 32: Eksempel på kjølemaskin.
