Rapporttype
Miljøsaneringsbeskrivelse

Dato
2016-03-18

HOKKSUND SKOLE

MILJØSANERINGSBESKRIVELSE

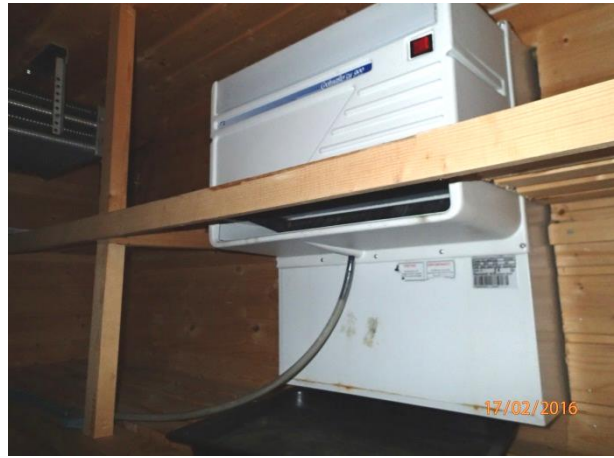
Bilde 33: Kjøleaggregat i kjølerommet.

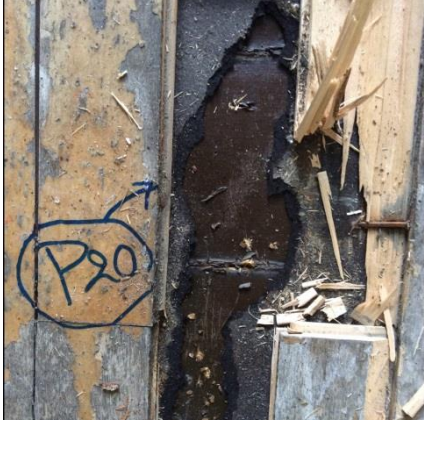
<p>PRØVE: 20</p> <p>ROM: 5A</p> <p>ANALYSEPARAMETER: THC</p> <p>MATERIALTYPE: Prøve 20, svart gulvbelegg/papp</p> <p>KOMMENTAR: Analysert også for PAH</p> <p>RESULTAT: THC (C10-C40) 14600 mg/kg</p>

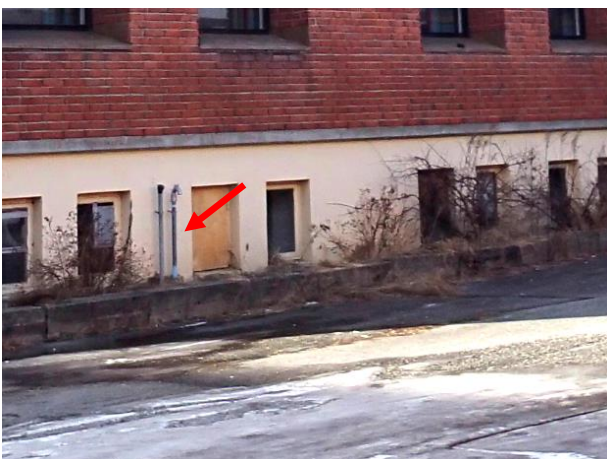
På bildet under vises det to påfyllingsrør som finnes fremdeles på fasade av bygg A på østsiden ved inngangen til skolen. ENTR må ta kontakt med tilsynsavdelingen hos brannvesenet for å finne ut om det fortsatt ligger nedgravde tanker der eller om de har blitt fjernet.

Bilde 34: Det ble registrert to påfyllingsrør i øst fasaden til bygg A.

Iht. Forurensningsforskriftens kapittel 1⁹, skal tanker som tas ut av bruk skal tømmes, avgasses og fjernes fra grunnen og leveres til godkjent mottak. Alternativt kan tanken gjenbrukes dersom den ikke representerer noen fare for lekkasje. Det skal også vurderes om det kan ha vært lekkasje fra tanken til grunnen, og det skal eventuelt iverksettes tiltak for påvisning av forurenset masse. Sanering av oljetanker skal kun gjennomføres av godkjente firma. Når tanken er tatt ut av bruk skal dette meldes inn til brannvesenet.

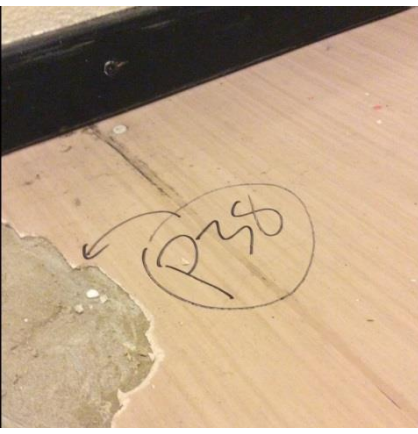
<p><u>PRØVE: 38</u></p> <p>ROM: 3B</p> <p>ANALYSEPARAMETER: THC</p> <p>MATERIALTYPE: Prøve 38, Gulvlim under P37</p> <p>KOMMENTAR: Analysert også for PAH</p> <p>RESULTAT: THC (C5-C35) 34000 mg/kg !</p>

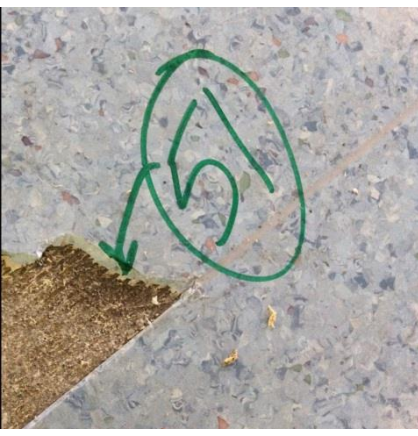
<p><u>PRØVE: 51</u></p> <p>ROM: 2C</p> <p>ANALYSEPARAMETER: THC</p> <p>MATERIALTYPE: Prøve 51, GULVLIM under P50</p> <p>KOMMENTAR: Analysert også for ftalater</p> <p>RESULTAT: THC (C5-C35) 37000 mg/kg !</p>

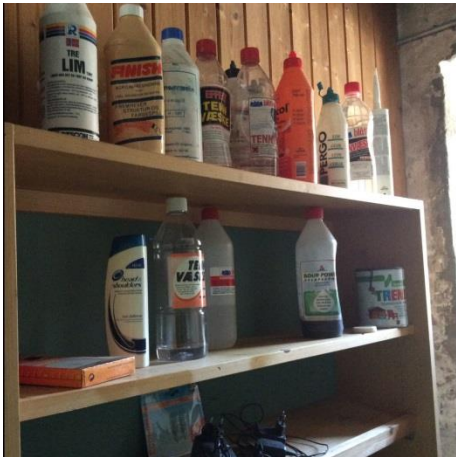
Bilde 35: Det ble registrert flere flasker med ulike kjemikalier i rom 3AK.

Det er registrert noen hensatte beholdere med ulike kjemikalier. Alle dunker/kanner/beholdere bør undersøkes om de inneholder farlige stoffer.

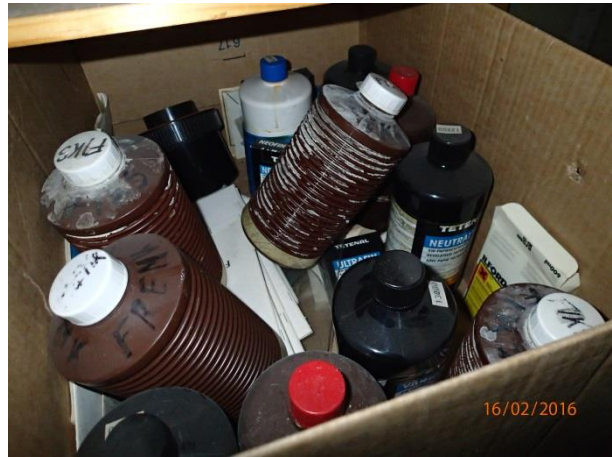
Bilde 36: Det ble registrert flere beholdere med ulike kjemikalier i rom 5AK.

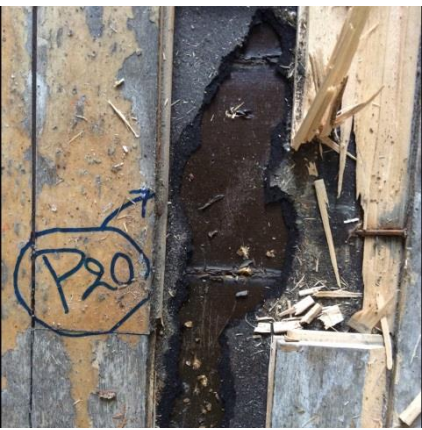
<p><u>PRØVE: 20</u></p> <p>ROM: 5A</p> <p>ANALYSEPARAMETER: PAH</p> <p>MATERIALTYPE: Prøve 20, svart gulvbelegg/papp</p> <p>KOMMENTAR: Analysert også for THC</p> <p>RESULTAT: Sum PAH(16) 17 mg/kg</p>

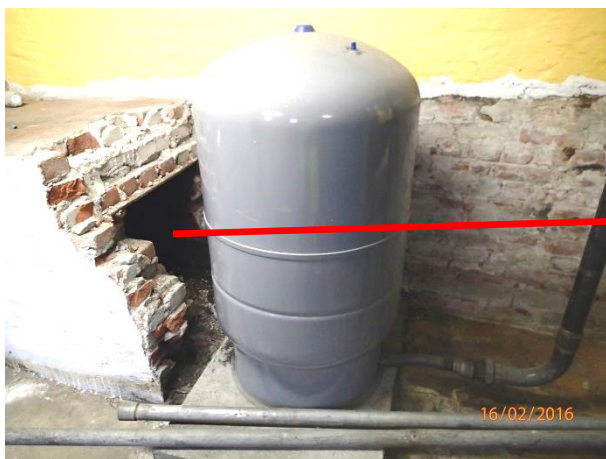
Ovnene kan inneholde mye sot, avhengig av hvor lenge det er siden ovnen ble feid. Sot inneholder bl.a. tungmetaller, kreftfremkallende PAH, klorerte dioksiner og dibenzo-furaner. Tegl og betong som vender inn mot ovnen inneholder PAH og er klassifisert og skal behandles som forurenset masse dersom innholdet av PAH overstiger 2 mg/kg¹⁰. Ved riving av ovnene, må steinen sorteres ut separat for levering til godkjent deponi. Med mindre det kan vises til analyser som dokumenterer at massene er rene, dvs at innholdet av PAH ikke overstiger 2 mg/kg.

Bilde 37: Det ble registrert en ovn i rom 1AK som ble brukt til fyring før.

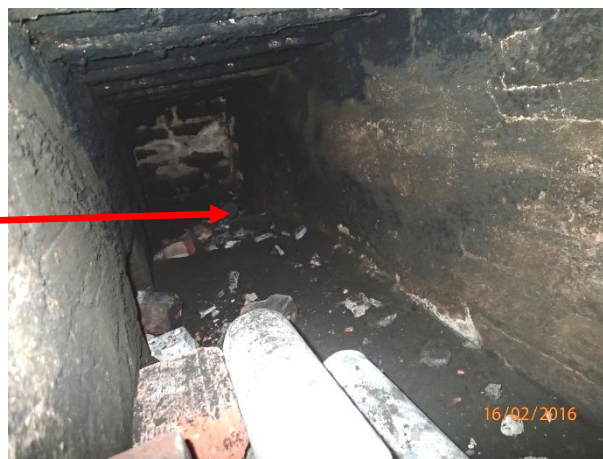
Bilde 38: Innsiden av ovnen.

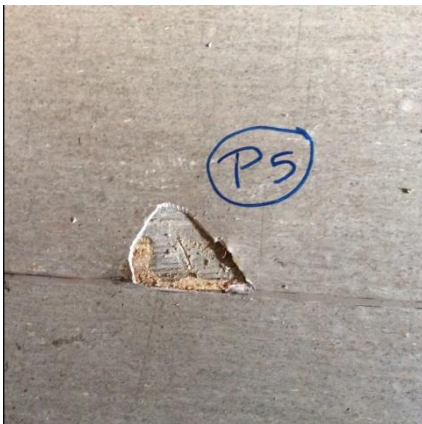
<p><u>PRØVE: 5</u></p> <p>ROM: 9AK</p> <p>ANALYSEPARAMETER: Klorparafiner</p> <p>MATERIALTYPE: Prøve 5, grå vinyl</p> <p>KOMMENTAR: Analysert også for ftalater</p> <p>RESULTAT: Ikke påvist</p>

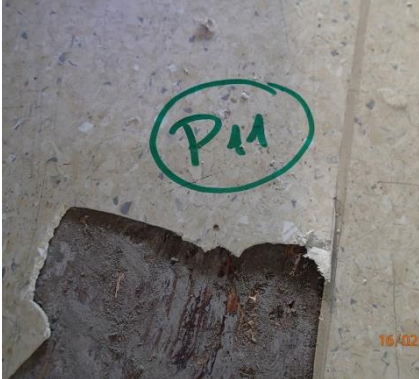
<p><u>PRØVE: 11</u></p> <p>ROM: 7AK</p> <p>ANALYSEPARAMETER: Klorparafiner</p> <p>MATERIALTYPE: Prøve 11, beige vinylbelegg</p> <p>KOMMENTAR: Analysert også for ftalater</p> <p>RESULTAT: Påvist SCCP og/eller MCCP over 2500 mg/kg !</p>

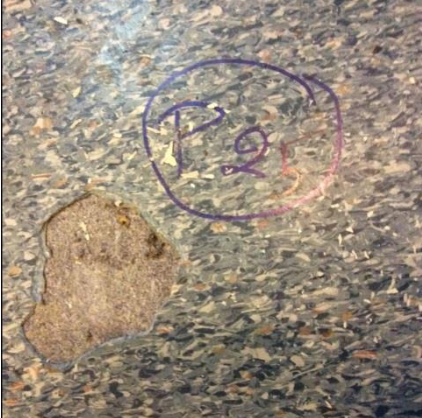
<p>og/eller MCCP over 2500 mg/kg !</p> <p>PRØVE: 25</p> <p>ROM: 19A</p> <p>ANALYSEPARAMETER: Klorparafiner</p> <p>MATERIALTYPE: Prøve 25, Blå vinyl gulvbelegg</p> <p>KOMMENTAR: Analysert også for ftalater</p> <p>RESULTAT: Ikke påvist</p>

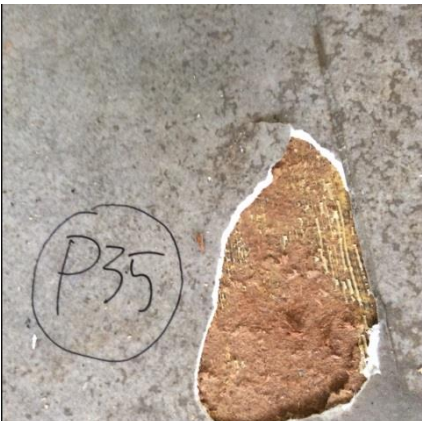
<p>PRØVE: 35</p> <p>ROM: 13A</p> <p>ANALYSEPARAMETER: Klorparafiner</p> <p>MATERIALTYPE: Prøve 35, grå vinylbelegg på gulv</p> <p>KOMMENTAR: Analysert også for ftalater</p> <p>RESULTAT: Ikke påvist</p>

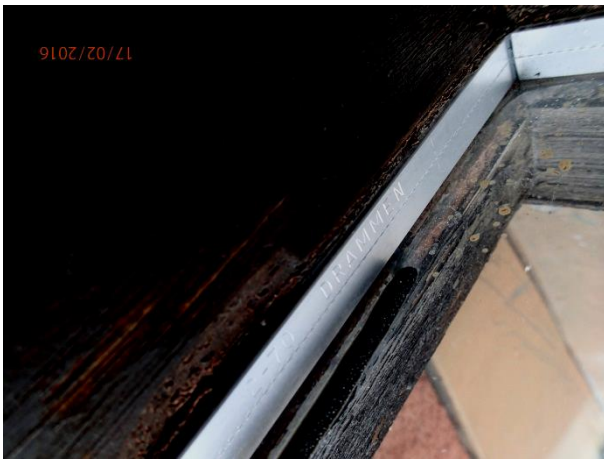
Samtlige isolerglassruter i bygget er kontrollert ved å kontrollere impregneringen i avstandsskinnen mellom glassene. Det er registrert produsenter, årstall, antall ruter og i hvilken etasje rutene befinner seg. I tabellen under oppsummeres funnene, og de som inneholder PCB holdig fugelim iht Rutereturs liste og info funnet på www.ruteretur.no. Det finnes også ukjente ruter som kan inneholde PCB og klorparafiner. Ukjente ruter er ruter som ikke har vært mulig å identifisere.

Bilde 39: Eksempel på impregning i vinduslist, DRAMMEN 79.
