Kristiansund kommune

Miljøsaneringsbeskrivelse Karihola barnehage

Sammendrag

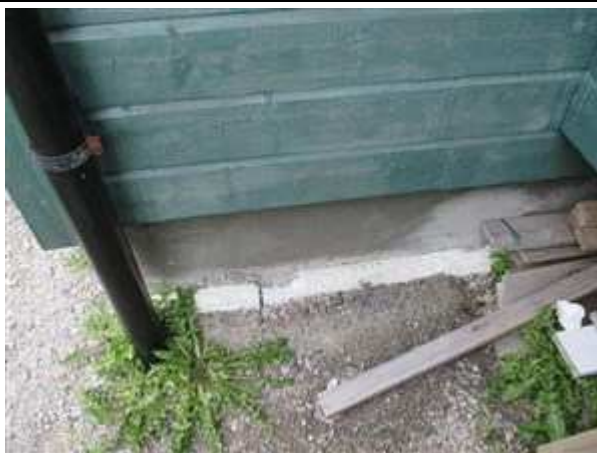
Det er observert EPS langs ringmur på tilbygget. Innholdet av bromerte flammehemmere er ikke så høyt at EPS blir farlig avfall.

Materiale/sted	Prøve	Resultat	Bilde	Kommentar
EPS langs ringmur tilbygg	P3	Penta-BDE (<5 µg/kg) okta-BDE (<5 µg/kg) deka-BDE (<100 µg/kg) HBCDD (330000 µg/kg) TBBPA (<5 µg/kg)	3.2	Ikke farlig avfall med bromerte flammehemmere

Bilde 3.2 EPS grunnmursisolasjon

EPS leveres som ordinært avfall.

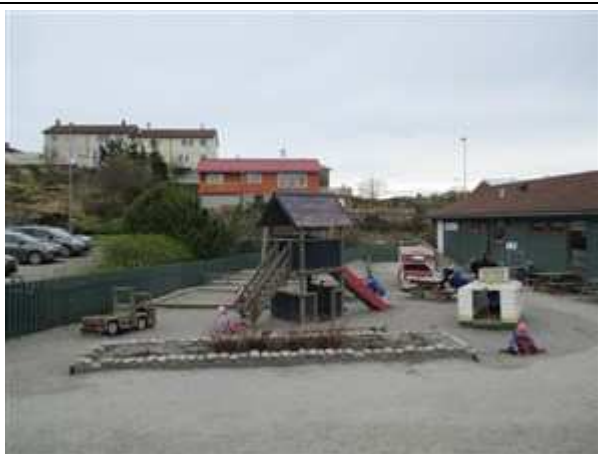
Sted	Materiale	Omfang	Bilde	Kommentar
Lekeapparater, disser, sandkasser, gjerder, etc.	CCA-impregnert trevirke	Ca. 1 tonn	3.3 og 3.4	Håndteres som farlig avfall

Bilde 3.3 Lekeapparat

CCA-impregnert trevirke skal deklarerer og leveres som farlig avfall til godkjent mottak.

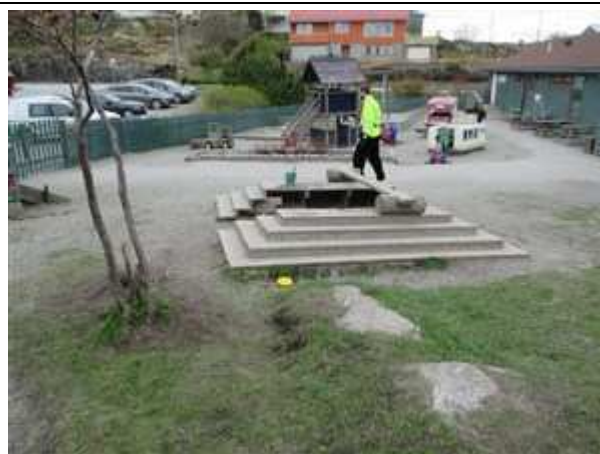
Bilde 3.4 Lekeapparater

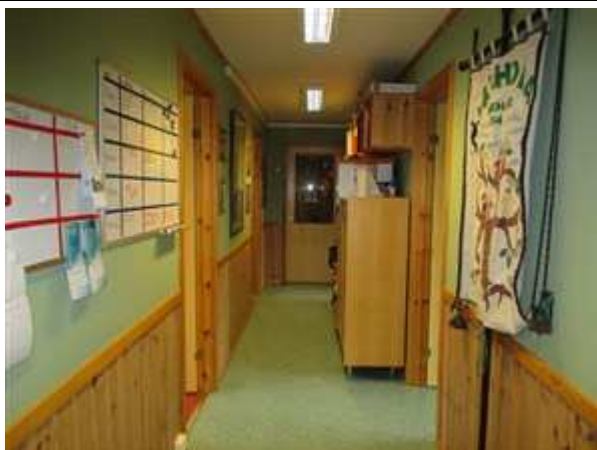
Det er benyttet vinylbelegg i mange rom. Stort sett ligger vinyl direkte på sponplater. Forekomst av vinyl gulvbelegg som er farlig avfall er markert på vedlagte plantegninger.

Materiale	Sted	Mengde	Bilde
Vinyl gulvbelegg	1. etg.	Ca. 230 m ²	3.5 og 3.6

Bilde 3.5 Vinyl gulvbelegg i korridor

Vinylbelegg deklarerer og leveres som farlig avfall med ftalater, med mindre det tas prøver som viser at det som blir analysert ikke er farlig avfall.

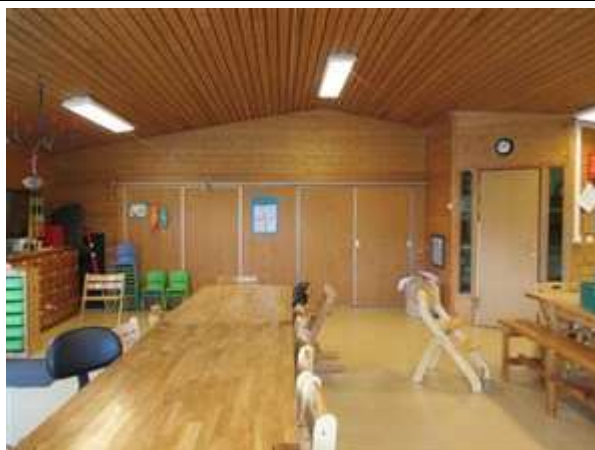
Bilde 3.6 Vinyl gulvbelegg i lekerom

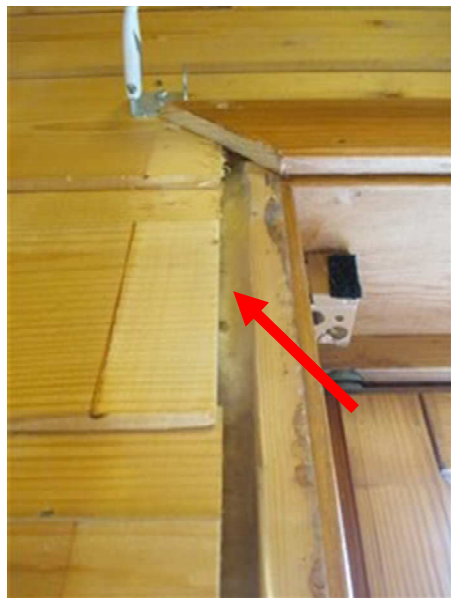
Stikkprøver viser at det er benyttet PUR skum rundt vinduer.

Bilde 3.7 PUR skum rundt vindu i lekerom 103

Entreprenør må håndtere PUR-skum som farlig avfall med KFK/HKFK-gass, klorparafiner og bromerte flammehemmere. Materialet skal samles inn som egen fraksjon og deklarerer og leveres som farlig avfall til godkjent mottak.

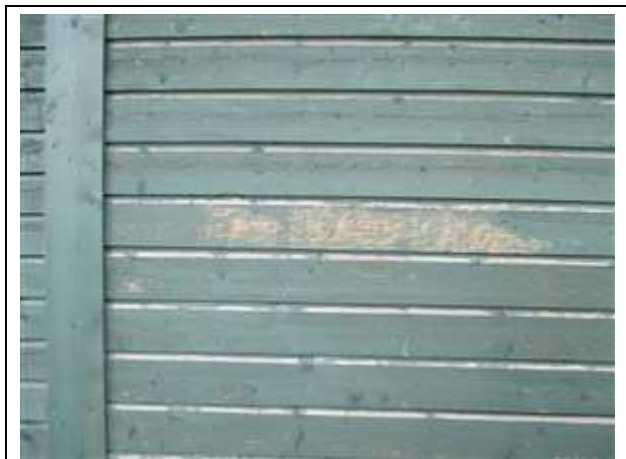
Det er tatt prøve av maling på utvendig trepanel. Maling inneholder ikke så høye verdier at den blir farlig avfall.

Materiale/sted	Prøve	Analyseresultat		Bilde	Kommentar
		PCB (mg/kg) total	Metaller (mg/kg)		
Grønn maling utvendig	P2	-	-	3.8	Ikke farlig avfall

Bilde 3.8 Malt trepanel

Malt trevirke som har konsentrasjoner av metaller og PCB under grensen for farlig avfall leveres til godkjent mottak/forbrenningsanlegg.
