Østre Toten kommune

# Miljøsaneringsbeskrivelse

Slettavegen 54

Oppdragsnr.: 5141487 Dokumentnr.: MSB-01 Versjon: J01  
2016-11-30

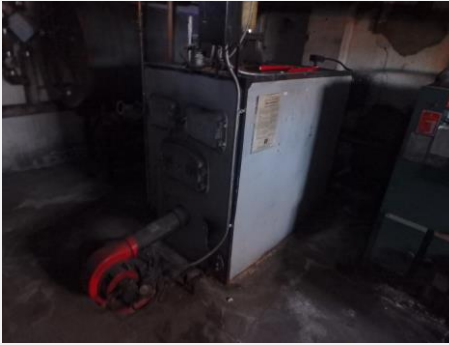
056	<p>Pakning og mantler i oljefyrer</p> <p>Rørbend og horisontalt strekke av rørisolasjon</p>	<p>2 stk. oljefyrer</p> <p>ca. 30 stk. rørbend ca. 10 lm</p>

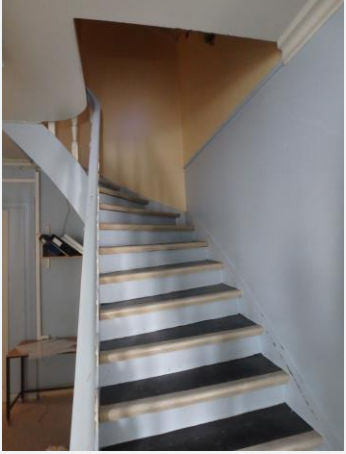
165	Eternittplater på vegger, himling, underside trappeløp og dør inn til rom 163	ca. 20 m <sup>2</sup>

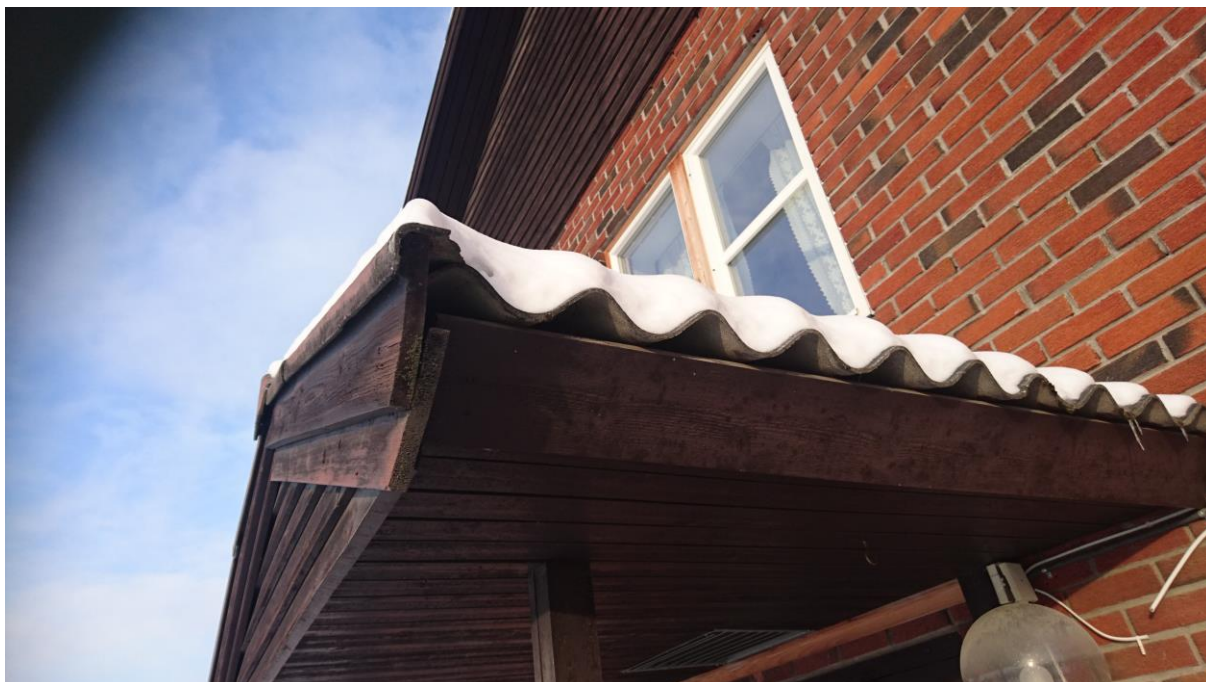
Figur 3: Taket på murbygningen består av eternitt bølgeplater.

Hele murbygningen er dekket med eternitt bølgeplater som inneholder asbest. Dette gjelder også på overbygget over sørvendt inngang i kjelleretasjen.

Total mengde eternitt bølgeplater på bygningen er estimert til ca. 26 tonn.

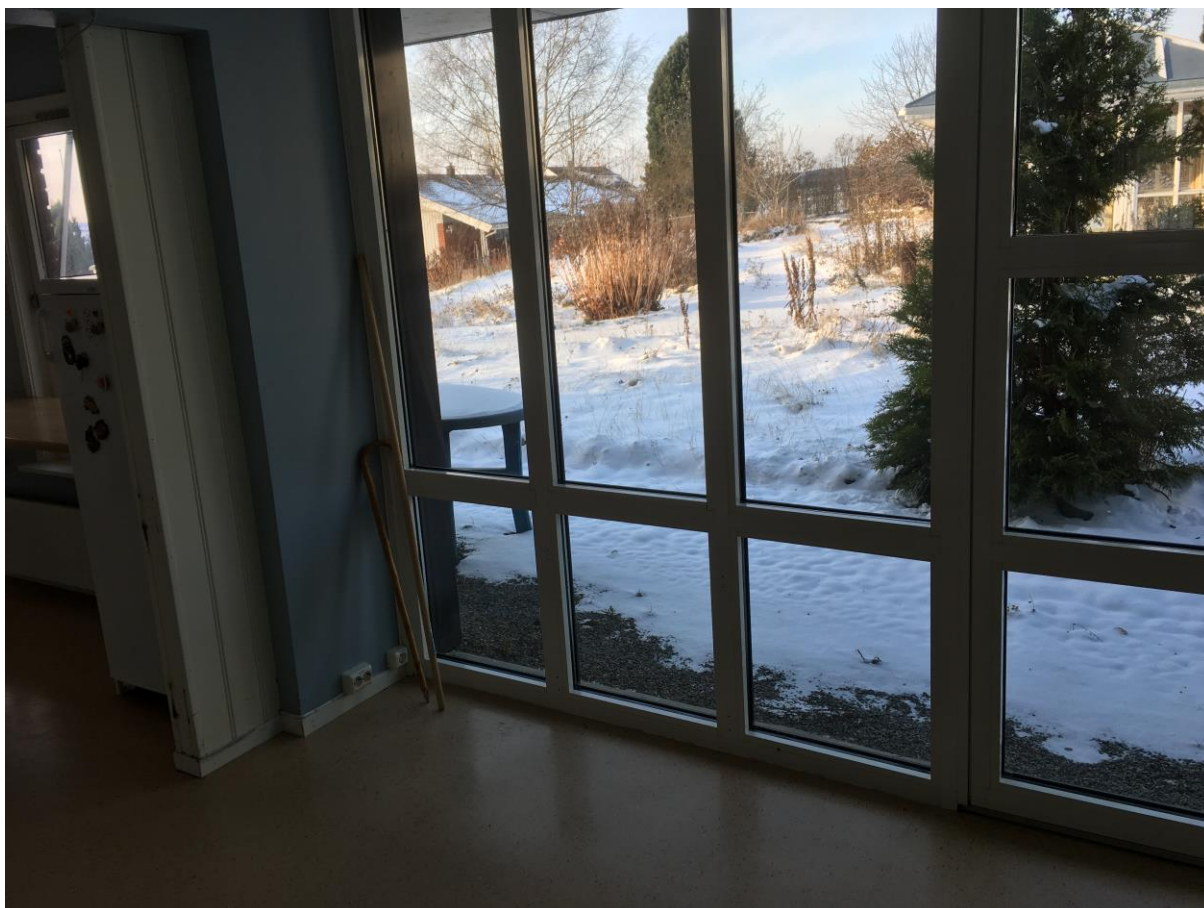
Figur 6: Vindusfasade ut mot lysthuset.

Vindusfasaden ut mot lysthuset (vestvendt) i kjelleretasjen, rom 030, består av ftalatholdige isolerglassvinduer. Det er totalt 6 vinduer og 1 dør.

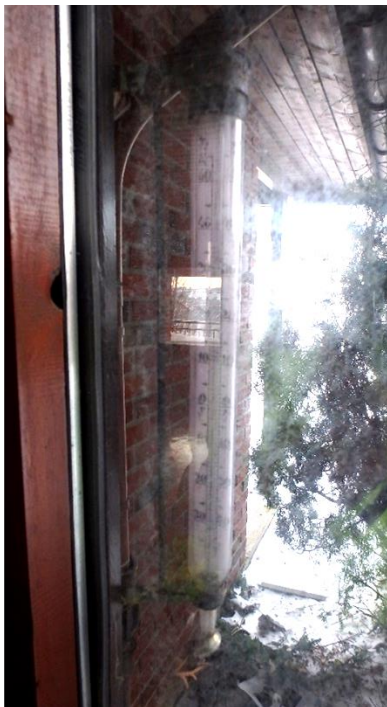
Figur 9: Termometer med kvikksølv.

Utenfor nordvendt vindu ved vindfang i rom 117 er det et kvikksølvholdig termometer.

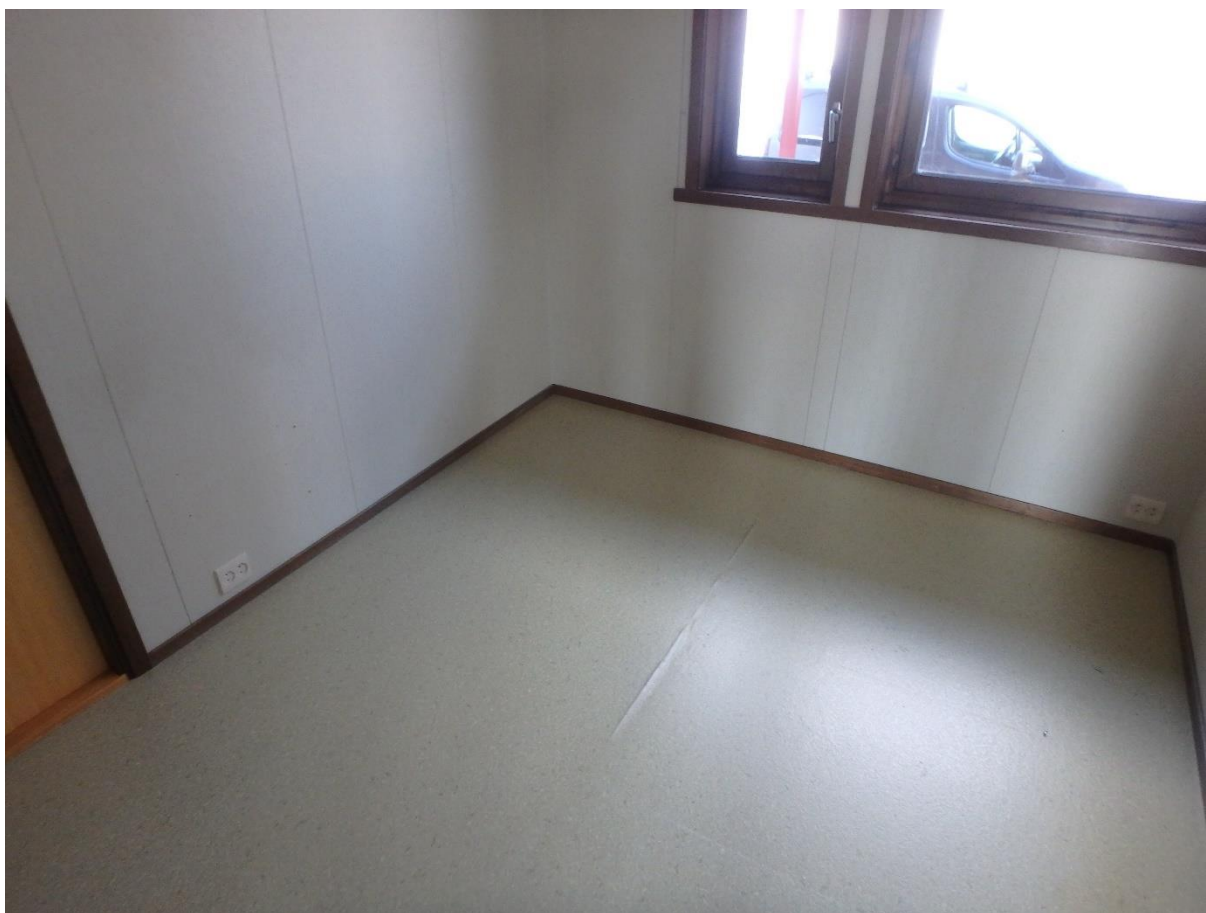
Figur 10: Vinyl gulvbelegg i rekkehuset.

Totalt er det ca. 500 m<sup>2</sup> ftalatholdig gulvbelegg av vinyl i bygningene. Vinyl lå på alle gulv.

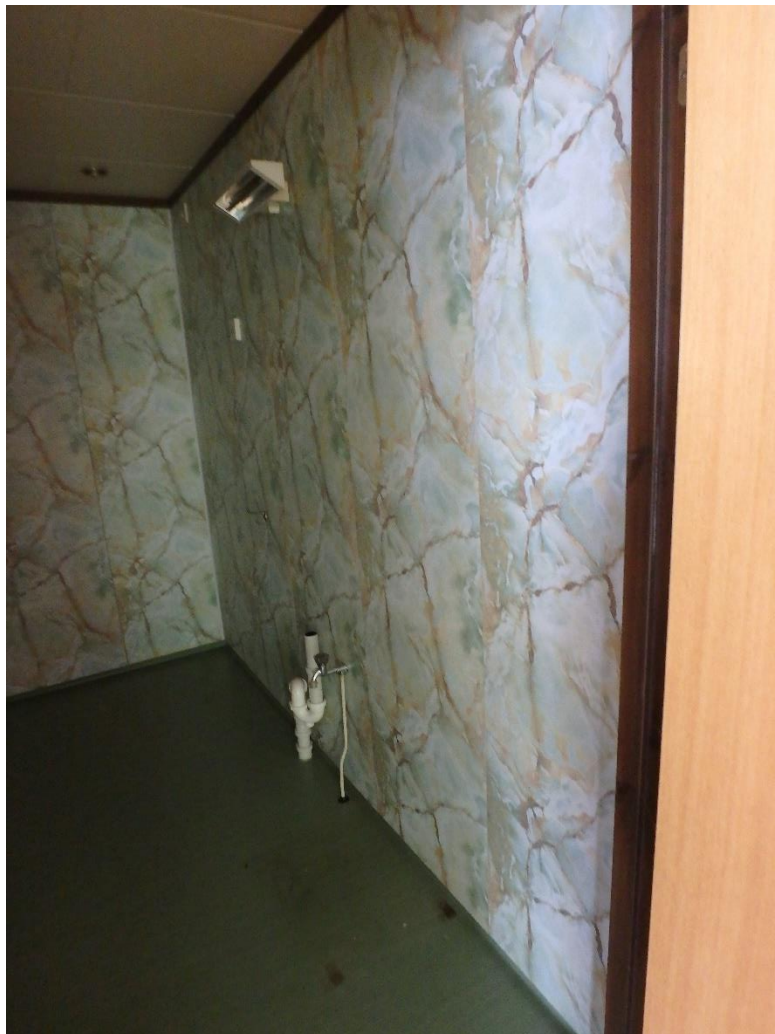
Figur 11: Baderomsplater som inneholder pentaklorfenol på ett av badene.

På badet i alle boligene er det marmorimiterte paneler på veggene. Denne typen panel er impregnerert med pentaklorfenol og er farlig avfall. Panelet utgjør totalt ca. 150 m<sup>2</sup>.

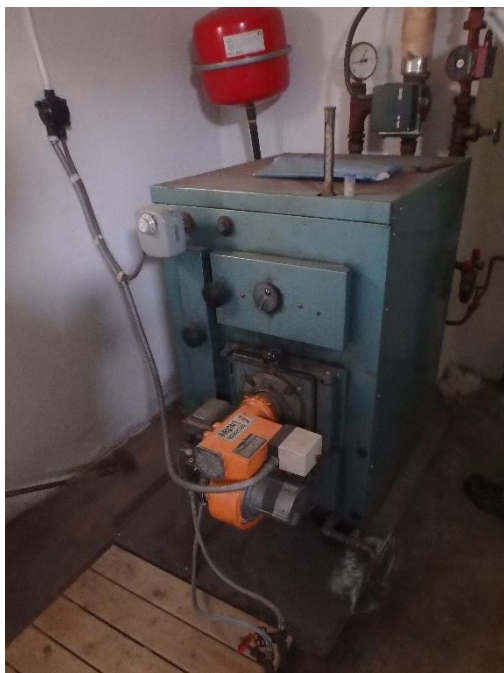
Figur 13: Oljefyr i kjeller.

På en oljefyr er det ofte asbest i pakninger og mantler. I kjelleren står det en oljefyr fra 1969.

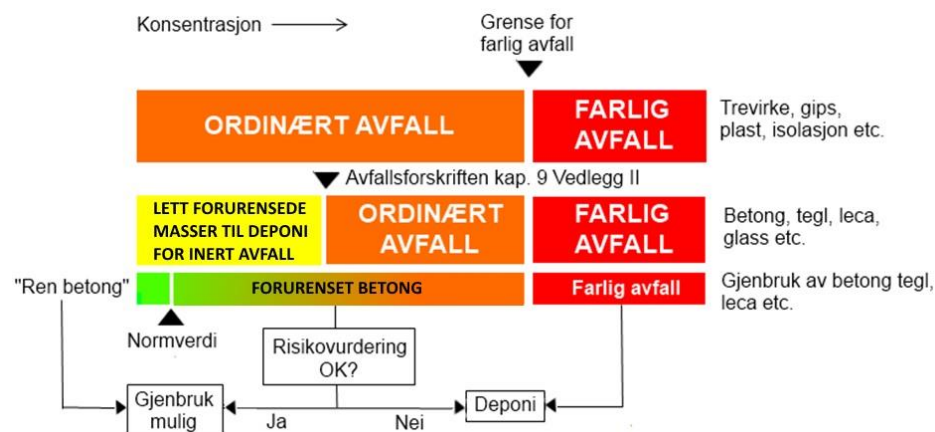
Figur 15: Generelt avfallshåndteringsprinsipp.

Prinsippet for håndtering av avfall fra rive- og rehabiliteringsarbeid er illustrert i Figur 15.
