Oppdragsgiver
Nordland fylkeskommune

Rapporttype
Miljøsaneringsbeskrivelse

VEST-LOFOTEN VIDEREGÅENDE SKOLE FLØY A

MILJØSANERINGSBESKRIVELSE

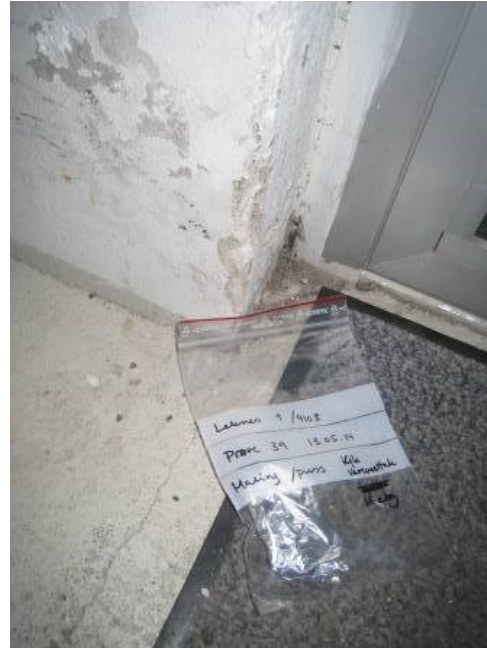
Bilde 5: Prøve 39 viser ikke innhold av PCB.

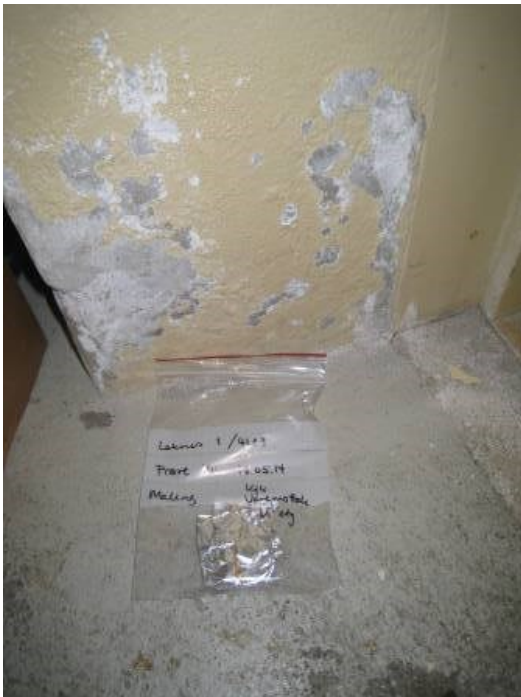
Bilde 6: Prøve 40 viser innhold av PCB klassifisert som forurenset masse.

Prøve 37, 40, 41 og 45 viser innhold av PCB under grensen for farlig avfall, men over normverdien fastsatt i forurensningsforskriften kapittel 2⁴. Betong som er dekket med maling eller puss, slik at den er forurenset, leveres til godkjent mottak som kan ta imot forurenset betong.

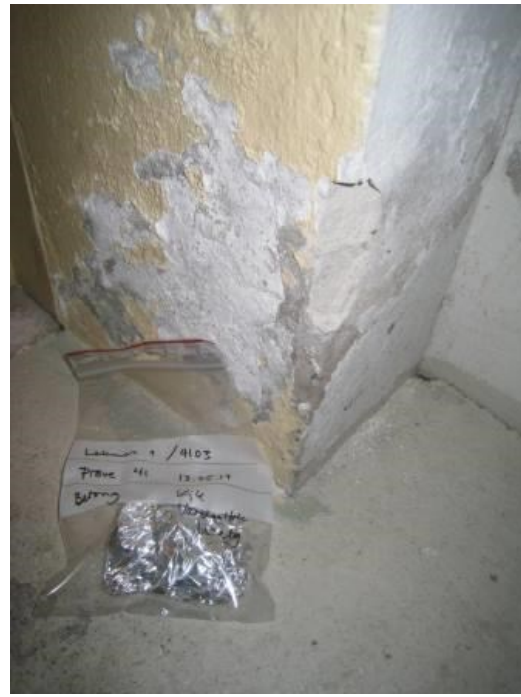
Bilde 7: Prøve 41 viser innhold av PCB klassifisert som forurenset masse.

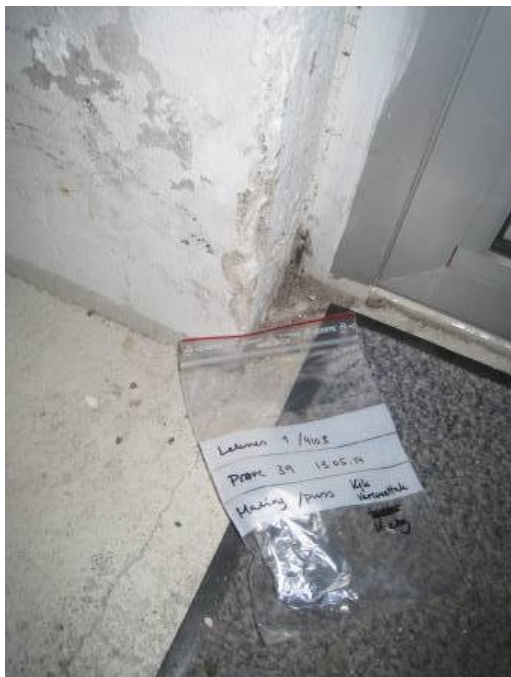
Bilde 12: Prøve 39 viser ikke innhold av tungmetaller over grenseverdier.

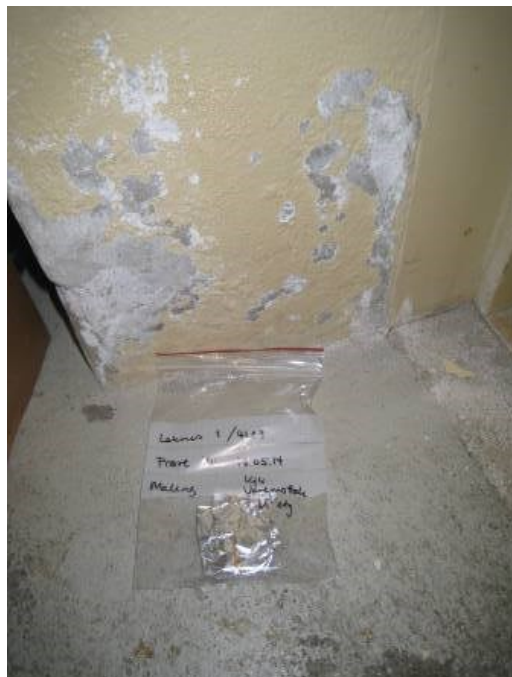
Bilde 13: Prøve 40 viser ikke innhold av tungmetaller over grenseverdier

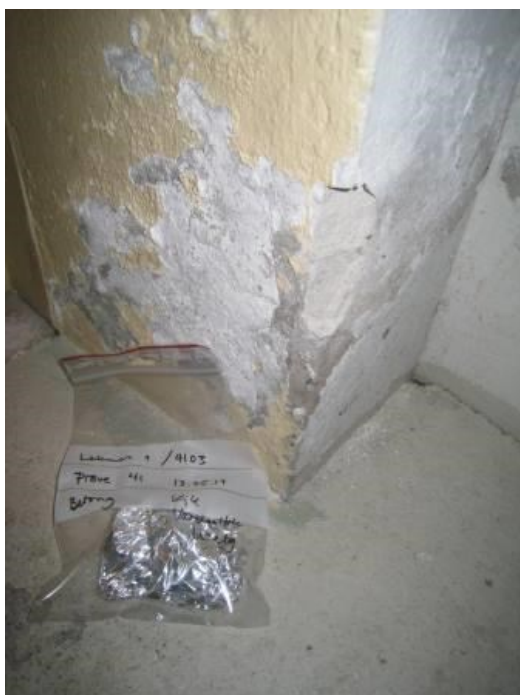
Bilde 14: Prøve 41 viser ikke innhold av tungmetaller over grenseverdier.

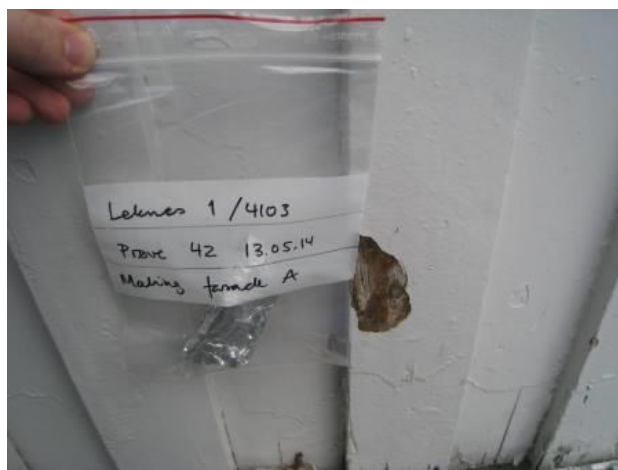
Bilde 15: Prøve 42 viser innhold av tungmetaller klassifisert som farlig avfall.

Prøve 42 og 43 av maling brukt å ytre kledning og rundt vinduer inneholder konsentrasjoner av sink over grensen for farlig avfall⁷. Malingen skal dermed fjernes fra trevirket/metallet og leveres til godkjent mottak for farlig avfall. Alternativt kan trevirke og metall, som er påmalt malingen fra prøve 42 og 43, leveres samlet som farlig avfall til godkjent mottak.

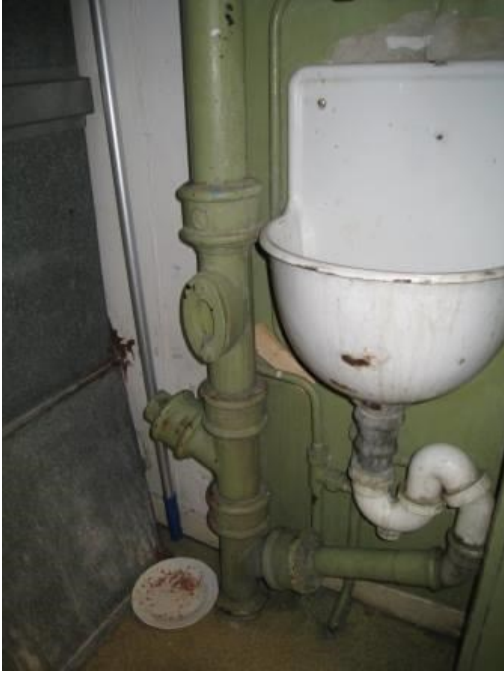
Rørføringer i bygningen er innkasset, og ikke påvist. Grunnet bygningens byggeår er det trolig eldre soilrør i bygget. Disse soilrørene inneholder bly i skjøtene.

Bilde 20: Eksempelbilde, soilrør med blyskjøt. Fra bøttekott.

Soilrørskjøtene skal separeres fra røret og leveres som egen fraksjon til godkjent mottak for farlig avfall. Resten av støpejernsrøret leveres godkjent mottak, ev. skraphandler. Det vil være sannsynlig å finne skjulte soilrørskjøter i bygget. Hele soilrør kan også leveres til godkjent skraphandel for ombruk eller materialgjenvinning, men det må da opplyses om at soilrørene inneholder blyskjøter.

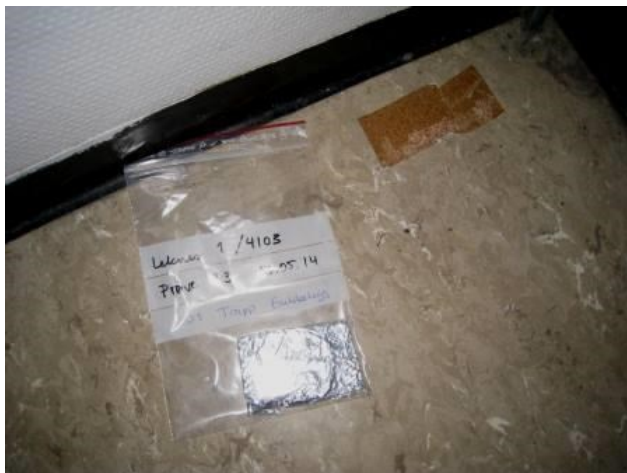
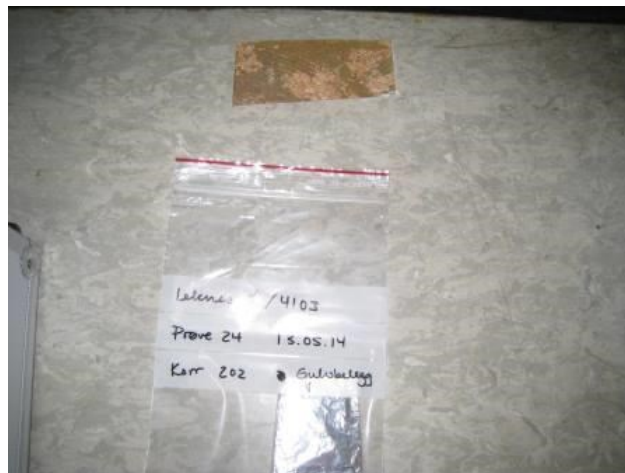
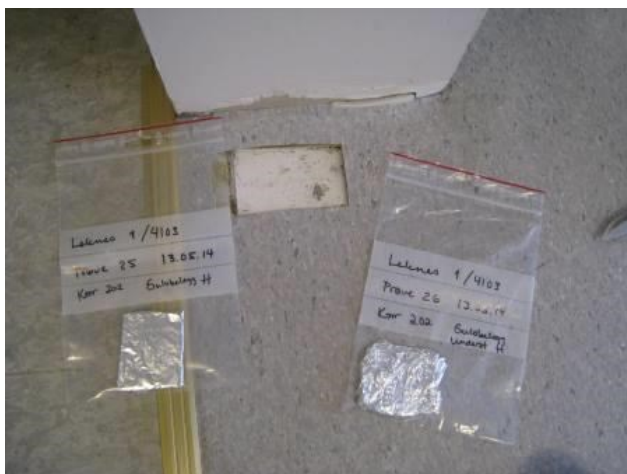
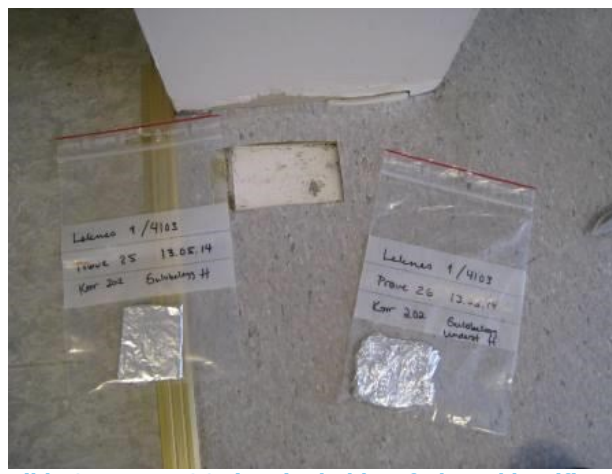
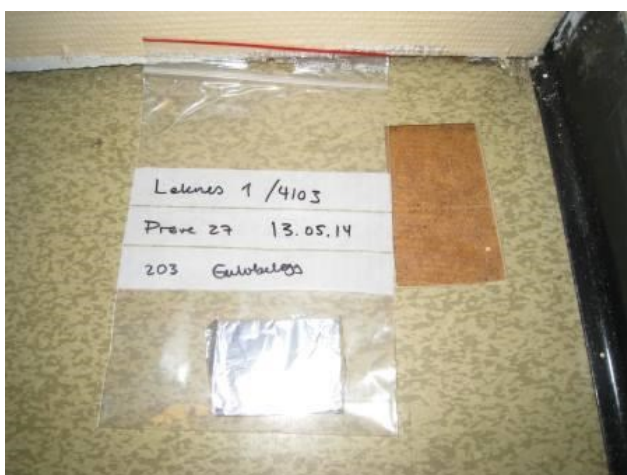
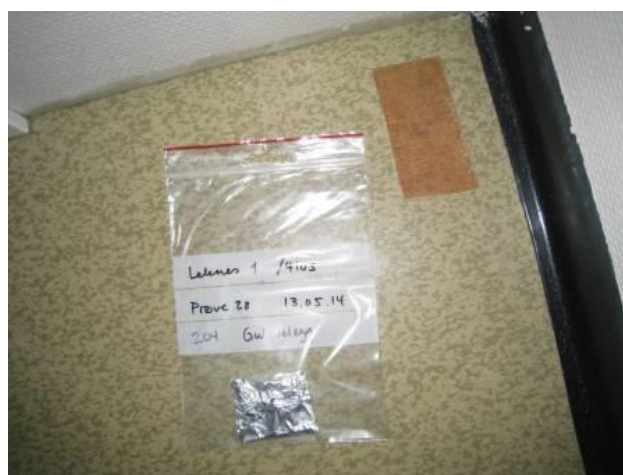
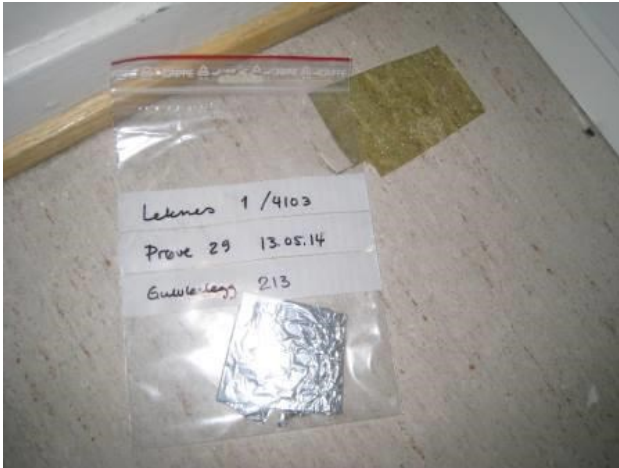
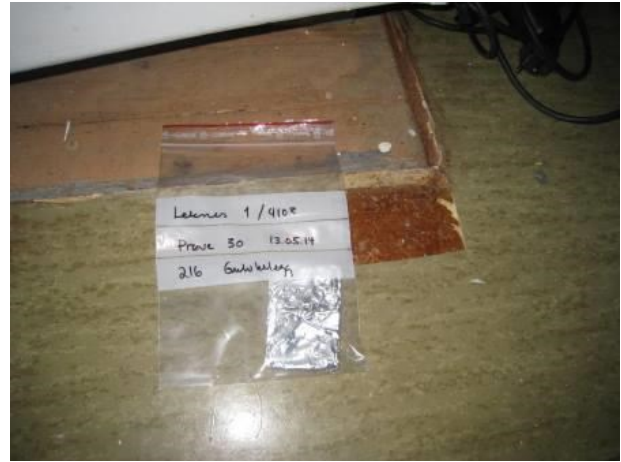
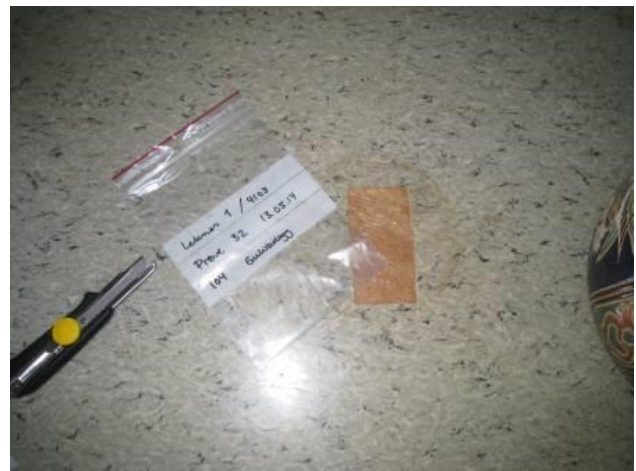
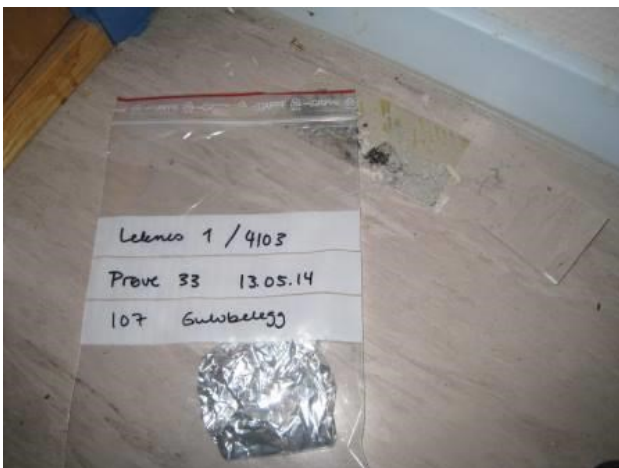
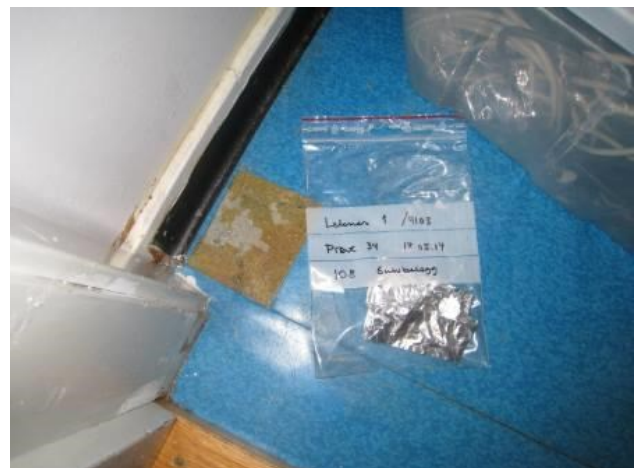
Alle gulvbeleggene utenom prøve 31 inneholder ftalater over grensen for farlig avfall.

Bilde 21: Prøve 23 viser innhold av ftalater klassifisert som farlig avfall.

Bilde 22: Prøve 24 viser innhold av ftalater klassifisert som farlig avfall.

Bilde 23: Prøve 25 viser innhold av ftalater klassifisert som farlig avfall.

Bilde 24: Prøve 26 viser innhold av ftalater klassifisert som farlig avfall.

Bilde 25: Prøve 27 viser innhold av ftalater klassifisert som farlig avfall.

Bilde 26: Prøve 28 viser innhold av ftalater klassifisert som farlig avfall.

Bilde 27: Prøve 29 viser innhold av ftalater klassifisert som farlig avfall.

Bilde 28: Prøve 30 viser innhold av ftalater klassifisert som farlig avfall.

Bilde 30: Prøve 32 viser innhold av ftalater klassifisert som farlig avfall.

Bilde 31: Prøve 33 viser innhold av ftalater klassifisert som farlig avfall.

Bilde 32: Prøve 34 viser innhold av ftalater klassifisert som farlig avfall.

Bilde 33: Prøve 35 viser innhold av ftalater klassifisert som farlig avfall.

Alt spesifisert gulvbelegg og vaskelister som inneholder ftalater må sorteres som egen fraksjon og leveres til godkjent mottak for farlig avfall.

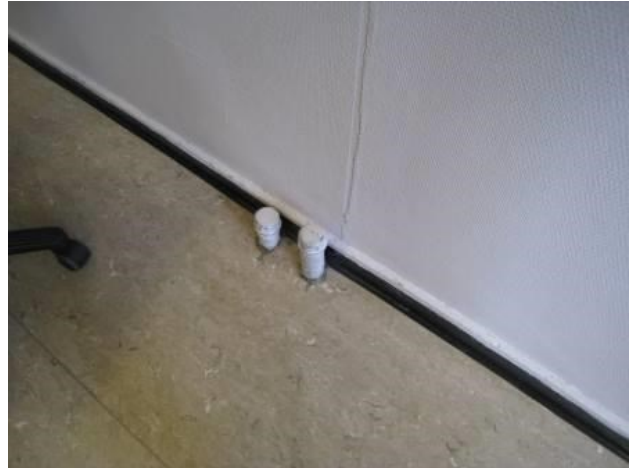
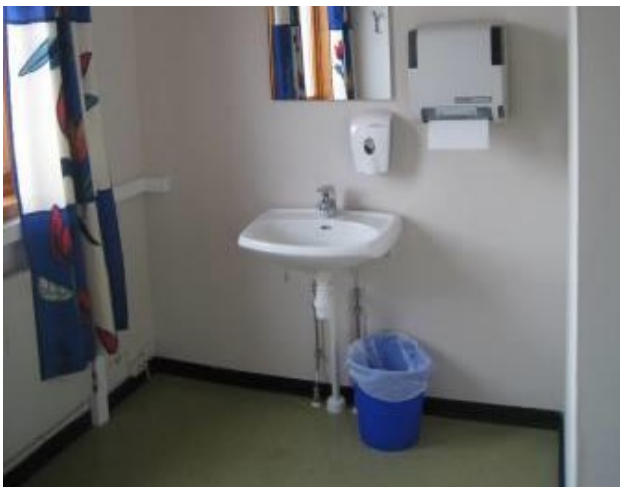
Bilde 34: Eksempelbilde, vaskelist. Inneholder ftalater klassifisert som farlig avfall.

Bilde 35: Eksempelbilde, vaskelist. Inneholder ftalater klassifisert som farlig avfall.

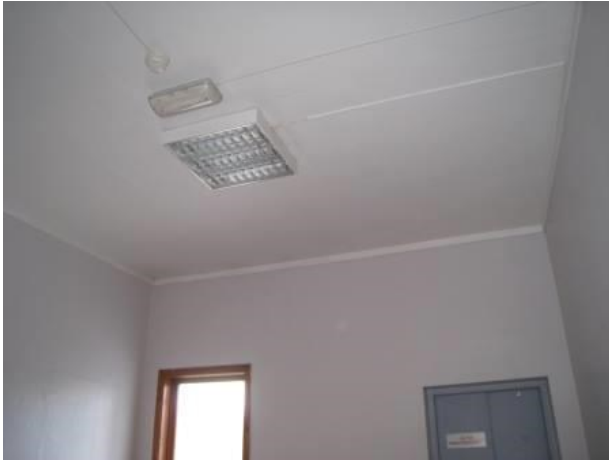
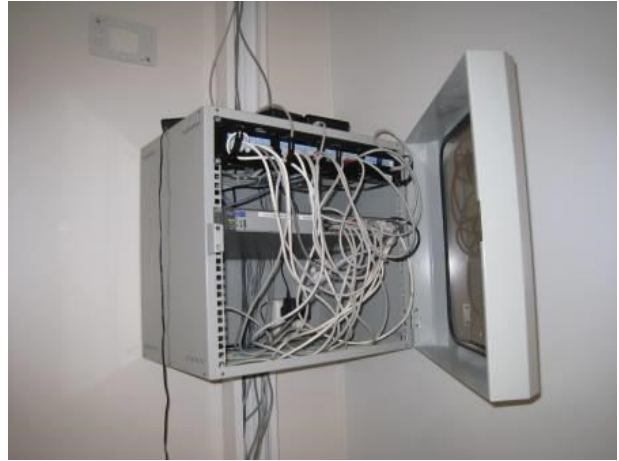
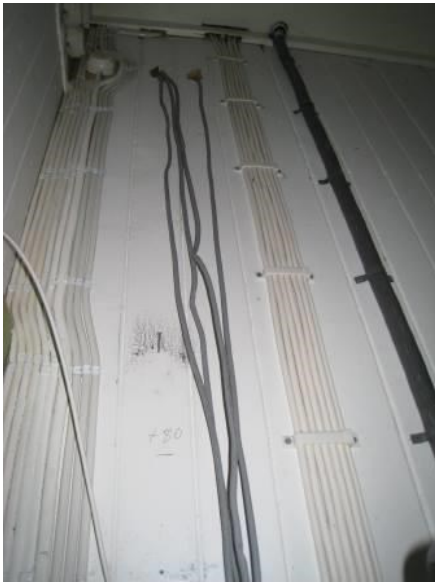
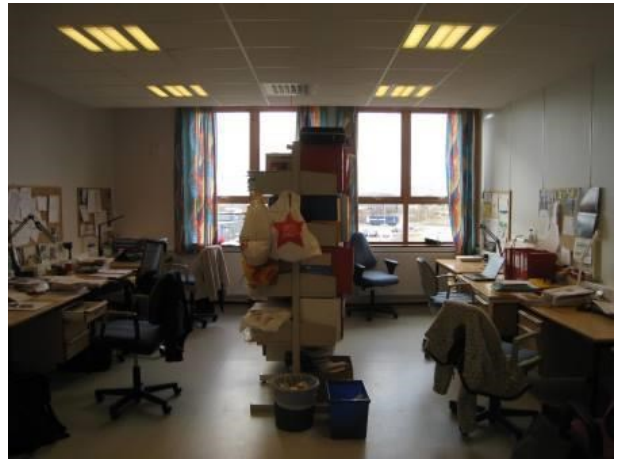
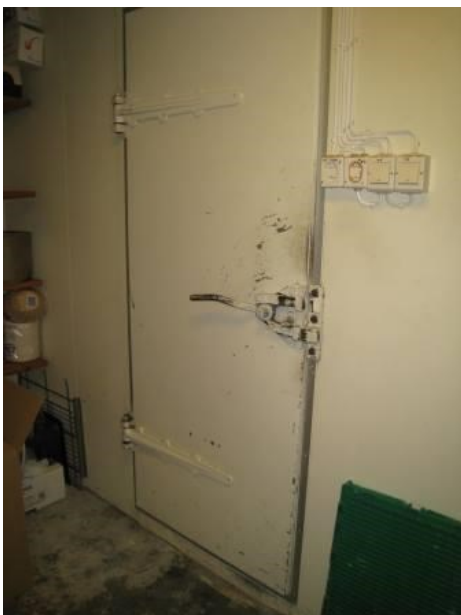
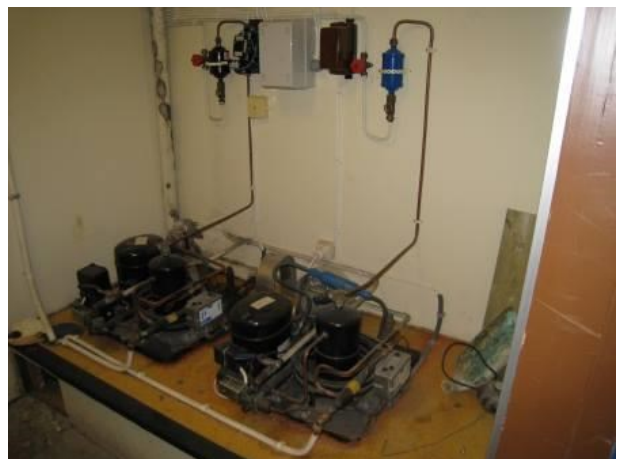
EE-avfall inneholder en lang rekke helse- og miljøfarlige stoffer som PCB, kvikksølv, arsen, bly, tinn, bromerte flammehemmere, KFK-gasser etc, og skal behandles forskriftsmessig.

Bilde 36: Eksempelbilde EE-avfall. Fra trapperom 2.etg.

Bilde 37: Eksempelbilde EE-avfall. Fra 2.etg.

Bilde 38: Eksempelbilde EE-avfall. Fra bøttekott 2. etg.

Bilde 39: Eksempelbilde EE-avfall. Fra 2.etg.

Bilde 40: Eksempelbilde EE-avfall. Fra kjølerom U.etg.

Bilde 41: Eksempelbilde EE-avfall. Fra kjølerom U.etg.

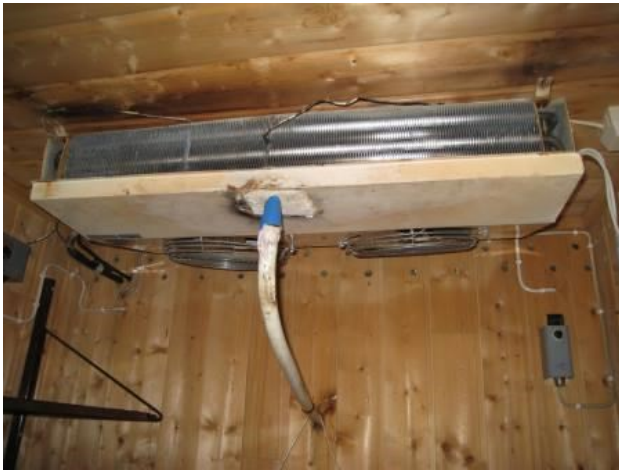
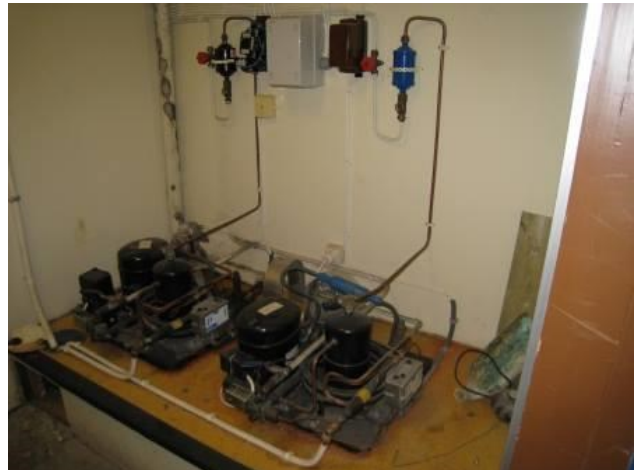
Det er påvist flere kjølemaskiner i bygget med kondensatorer plassert på taket. Slike maskiner kan ha kjølevæske/gass som inneholder KFK (klor- fluorkarboner). (Se Vedlegg 1: Tegninger)

Bilde 42: Installasjon i kjølerom u.etg.

Bilde 43: Installasjon i kjølerom u.etg.

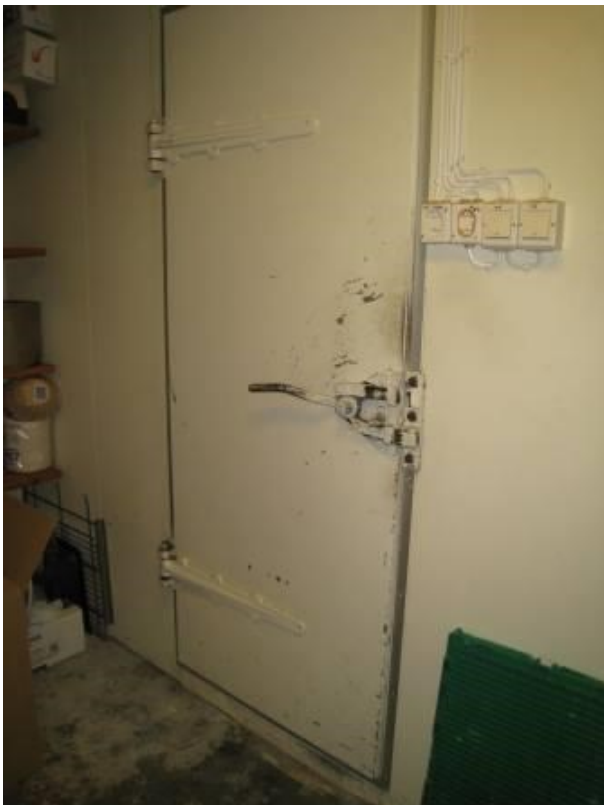
Det ble påvist dør til kjølerom i bygget. Disse er isolert med stivt skum av polyuretan (PUR).

Bilde 44: Dør til kjølerom u.etg.

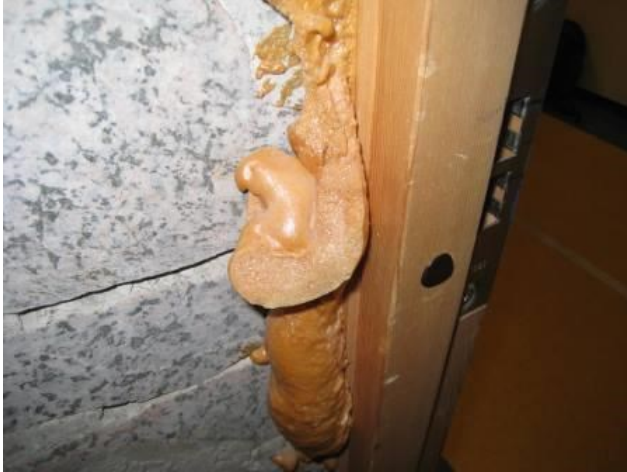
Det er brukt purskum rundt dører i bygningen, dette er definert som farlig avfall.

Bilde 45: Eksempelbilde, bruk av pur-skum rundt dør. Fra ventilasjonsrom u.etg.

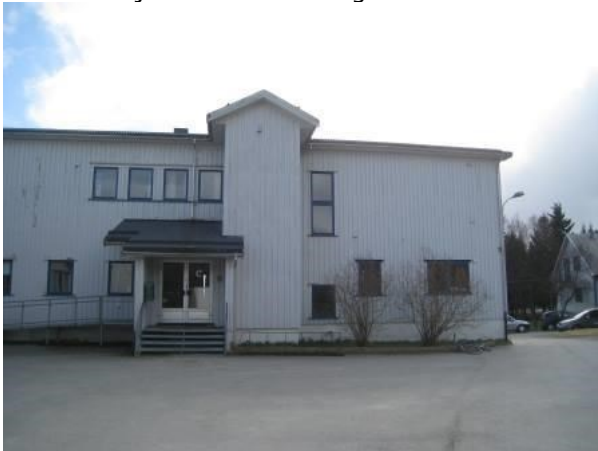
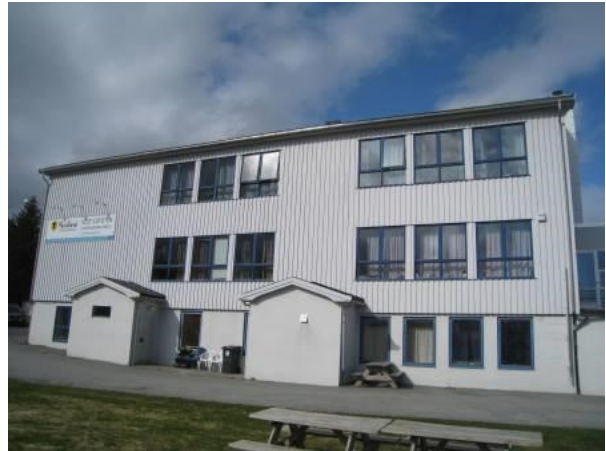
Området utenfor skolebygningen er asfaltert. Asfalt er et oljeprodukt som inneholder høye konsentrasjoner av alifater og PAH.

Bilde 46: Eksempelbilde. Asfalterte områder ved bygningen.

Bilde 47: Eksempelbilde. Asfalterte områder ved bygningen.

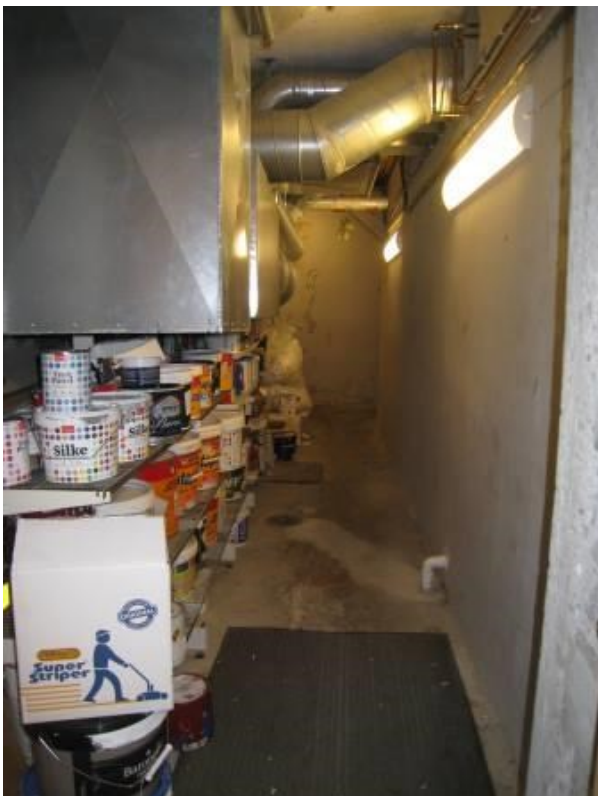
Det er registrert noen hensatte malespann/kjemikalier.

Bilde 48: Eksempelbilde. Hensatt maling/kjemikalier. Fra ventilasjonsrom u.etc.

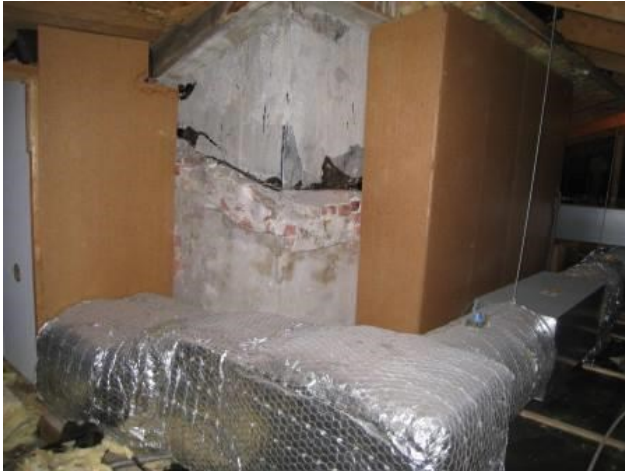
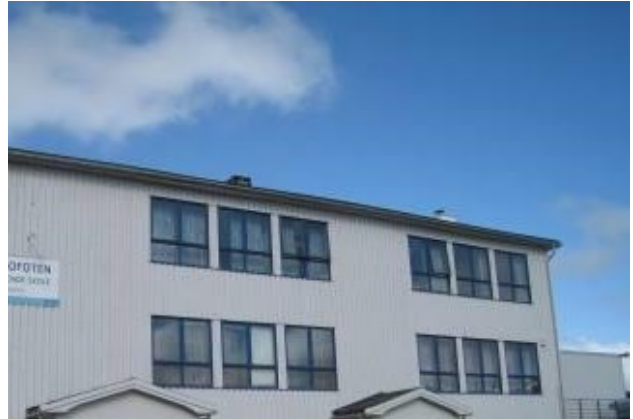
Piper kan inneholde mye sot, avhengig av hvor lenge det er siden pipen ble feid. Sot inneholder bl.a. tungmetaller, kreftfremkallende PAH, klorerte dioksiner og dibenzo-furaner. Tegl og betong som vender inn mot pipeløpet inneholder PAH og er klassifisert og skal behandles som forurenset masse dersom innholdet av PAH overstiger 2 mg/kg⁹. Ved riving av pipen, må steinen sorteres ut separat for levering til godkjent deponi. Med mindre det kan vises til analyser som dokumenterer at massene er rene, dvs at innholdet av PAH ikke overstiger 2 mg/kg. Det ble påvist en stk pipeløp fra peis. (Se Vedlegg 1: Tegninger).

Bilde 49: Eksempelbilde, pipeløp på bygningen. Fra kaldloft.

Bilde 50: Eksempelbilde, pipeløp på bygningen.

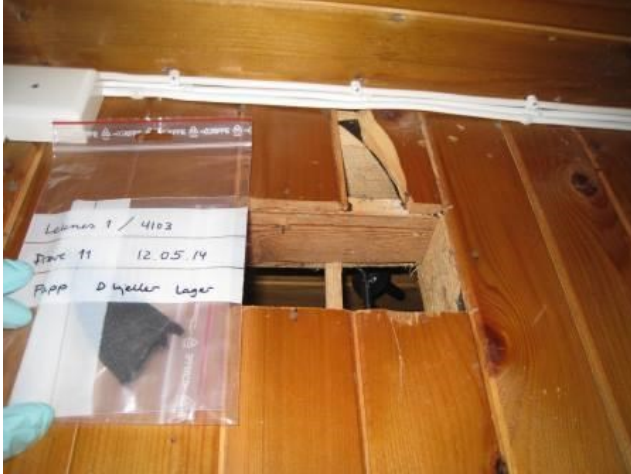
Prøve nr.	Type/Prøvetakningssted	Resultat
Prøve 11	Papp, vindsperre Vindsperre i alle yttervegger	Sum PAH 16: 4,9 mg/kg !

Bilde 51: Prøve 11 viser innhold av PAH klassifisert som farlig avfall.
