MILJØSANERINGSRAPPORT

Hovsbakken 32 a/b 34 a/b, 2860 Hov

Rapportnavn:	Miljøsaneringsrapport Hovsbakken 32 a/b 34 a/b, Hov	
Adresse, postnr. /poststed:	Hovsbakken 32 a/b 34 a/b, 2860 Hov	
Kommune:	Søndre Land Kommune	
Gnr./ bnr.:	60 / 248	
Oppdragsgiver:	Søndre Land Kommune	
Byggherre/tiltakshaver:	Søndre Land Kommune	
Oppdragsnummer:	178027	
Rapport nummer:	1 av 1	
Utarbeidet av:	Haider Almudaffar	Epost: haider@r3.no
Prosjektmedarbeidere:	Stian Amundsen	
Dokument nummer:	R3.R.002	Siste utgave: 02. januar 2017

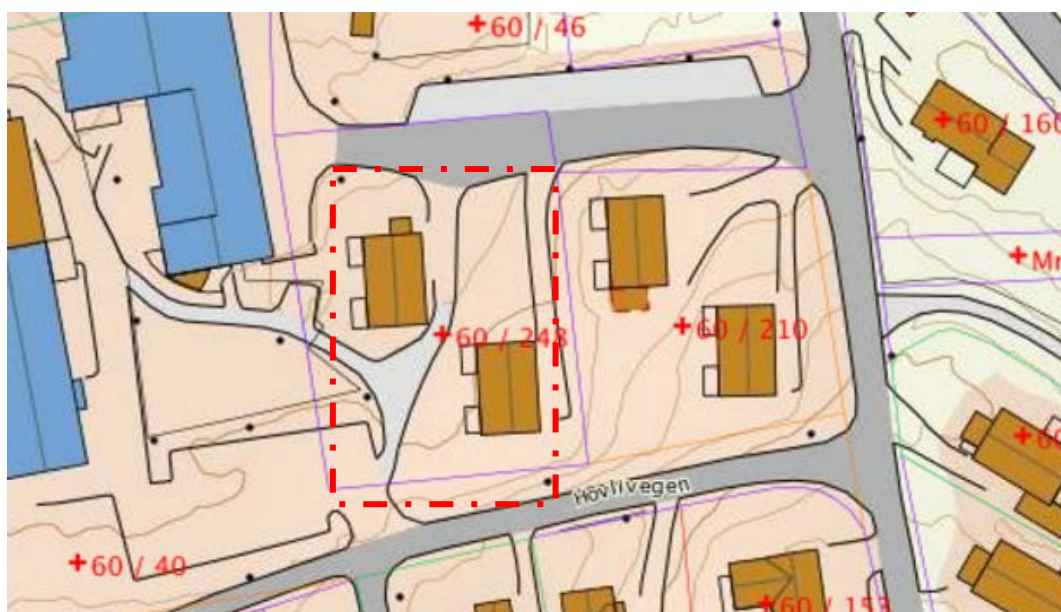
Figur 1: Kartlagte arealer som er inkludert i denne rapporten er markert med rødt omriss
Illustrasjon: seeiendom.no

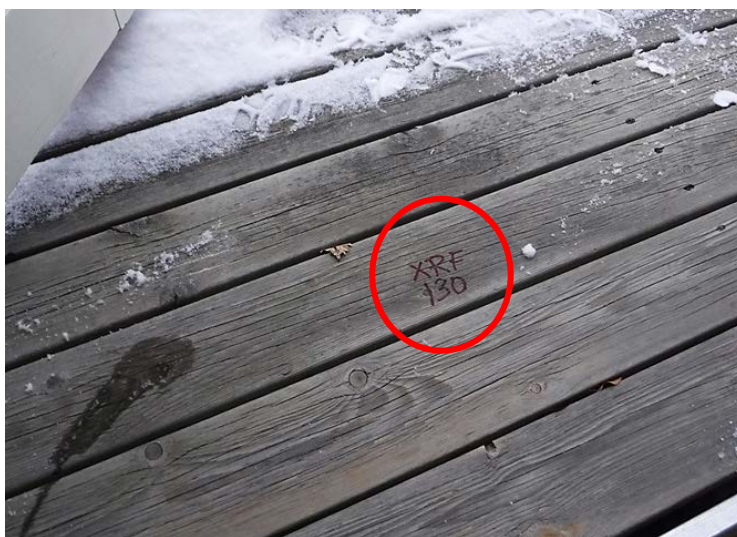
Figur 2: XRF-målepunkt på terrassebord

XRF-måling av terrassebord og rekkverk viser at disse er CCA-impregnerert og må håndteres som farlig avfall og leveres til godkjent mottak. Det finnes omtrent 60 m² CCA-trykkimpregnerert trevirke i den berørte bygningsmassen.

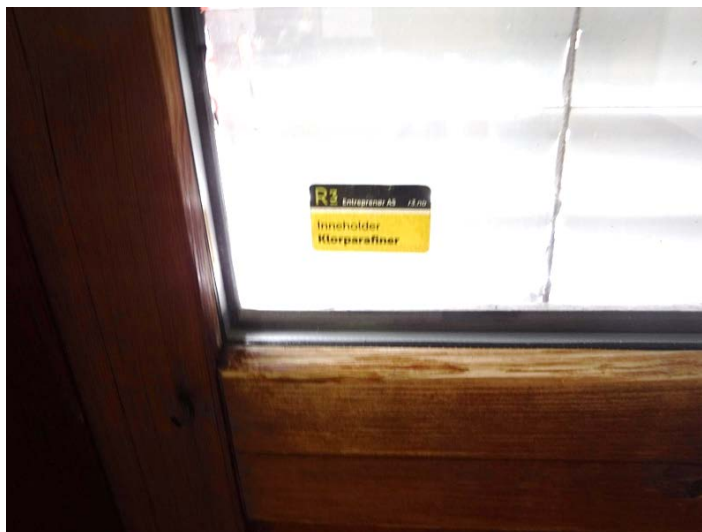
Det ble til sammen registrert 16 stk. isolerglassvinduer og 3 stk. dører med isolerglass innholdende klorparafiner i den berørte bygningsmassen.

Figur 3: Merket isolerglass som inneholder klorparafiner

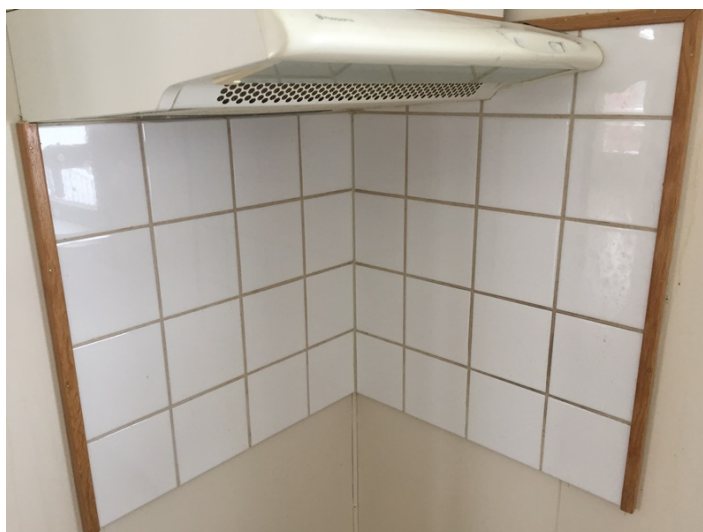
Det er funnet totalt ca. 4 m² keramiske fliser på kjøkkenvegg. Erfaringsmessig inneholder slike keramiske fliser tungmetaller over normverdi, men under grensen for farlig avfall. Disse keramiske flisene skal derfor håndteres og leveres som forurensede rivemasser til godkjent mottak.

Figur 5: Keramiske fliser leveres som forurenset masse

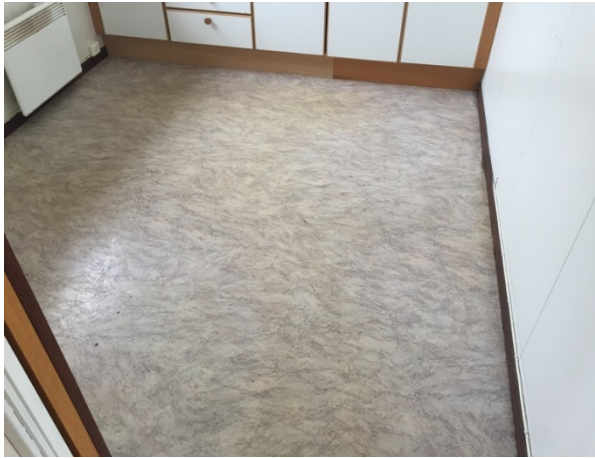
Det ble registrert flere forskjellige typer gulvbelegg og belegg på vegger. Derfor ble det blant annet benyttet håndholdt XRF-apparat for å avgjøre håndteringen av beleggene. 7 stk. av XRF-målingene viser at gulvbeleggene er av PVC-typen (myke), og inneholder da erfaringsmessig ftalater. Det ble i tillegg sendt inn 1 prøve av gulvbelegg for analyse av ftalater. Analyseresultater viser at gulvbeleggene inneholder ftalaten DEHP over grensen for farlig avfall og gulvbelegget må derfor håndteres og leveres som farlig avfall og leveres til godkjent mottak. Dette utgjør en total mengde gulvbelegg på 225 m². For detaljplassering se vedlegg 2.

Figur 6: Gulvbelegg på kjøkken, ftalatholdig

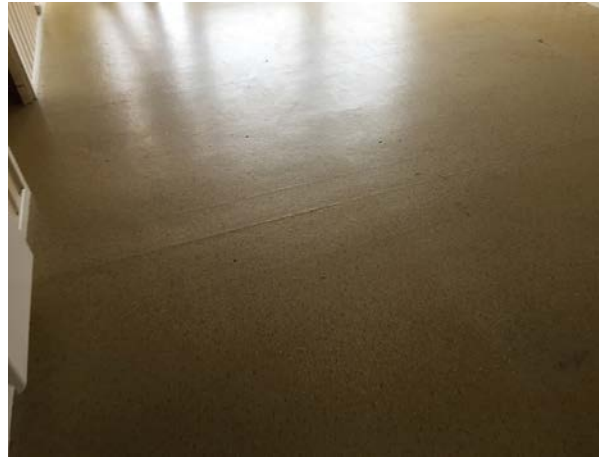
Figur 7: Gulvbelegg i stue, ftalatholdig

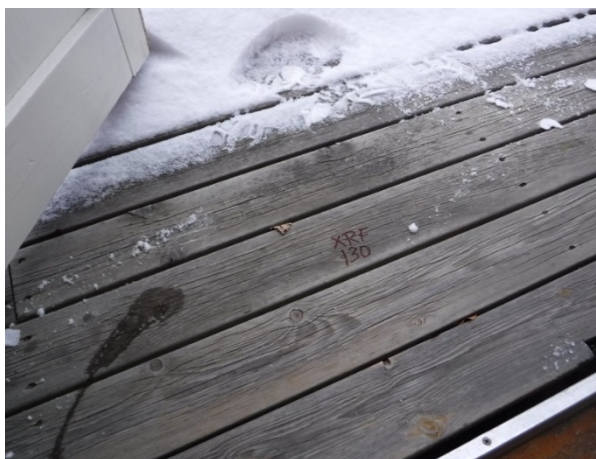
Figur 8: CCA impregnerert terrassebord

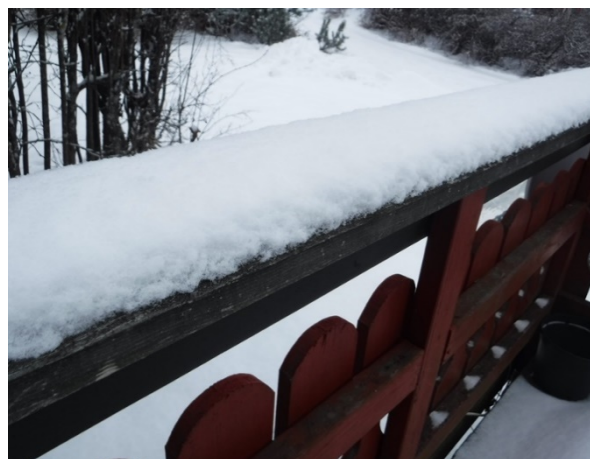
Figur 9: CCA-impregnerert terrasserekkerk

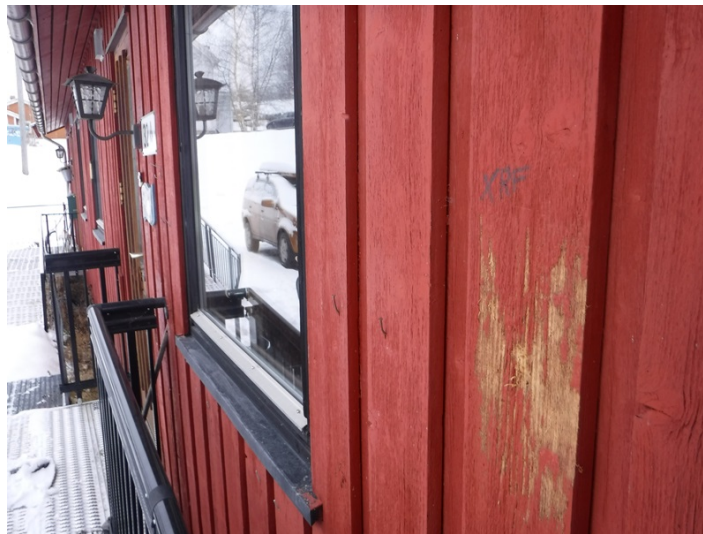
Det ble også registrert utvendig malt panel på fasadene på begge riveobjekter. Malingen ble skrapet av og samlet opp i et «XRF- sample cell» prøvebeholder, og undersøkt med XRF- apparat. XRF- målinger viser at panelet ikke inneholder grunnstoffer eller tungmetaller over grensen for farlig avfall. Trepanel er heller ikke trykkimpregnerert, da XRF-apparat ikke påviste CCA- innhold i materialet. Trevirket kan derfor håndteres og leveres som ordinært avfall. Se XRF-målinger nr. 125-126.

Figur 10: Malt trepanel kan leveres som ordinært avfall

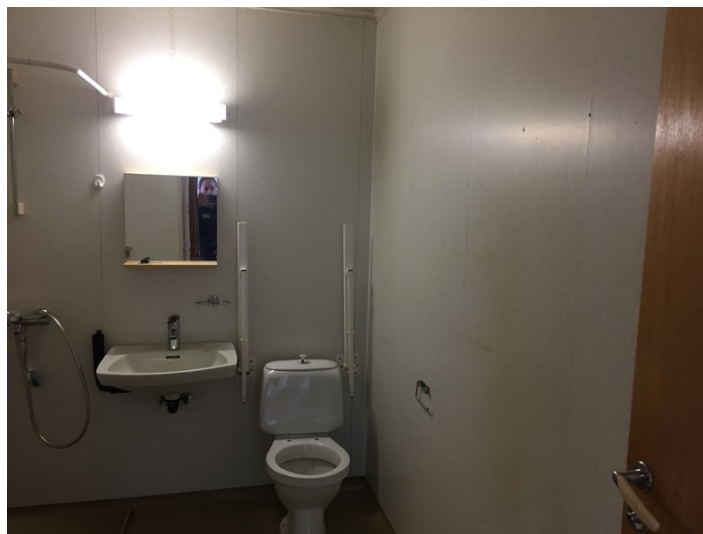
Det ble registrert ca. 37 m² med veggplater/baderomsplater og 2,5 lm med vindusbrett som erfaringsmessig inneholder pentaklorfenol (PCP), og må derfor håndteres og leveres som farlig avfall til godkjent mottak. Denne type plater befinner seg i enhetene: 32 a/b og 34 b.

Figur 11: Baderomsplater, farlig avfall

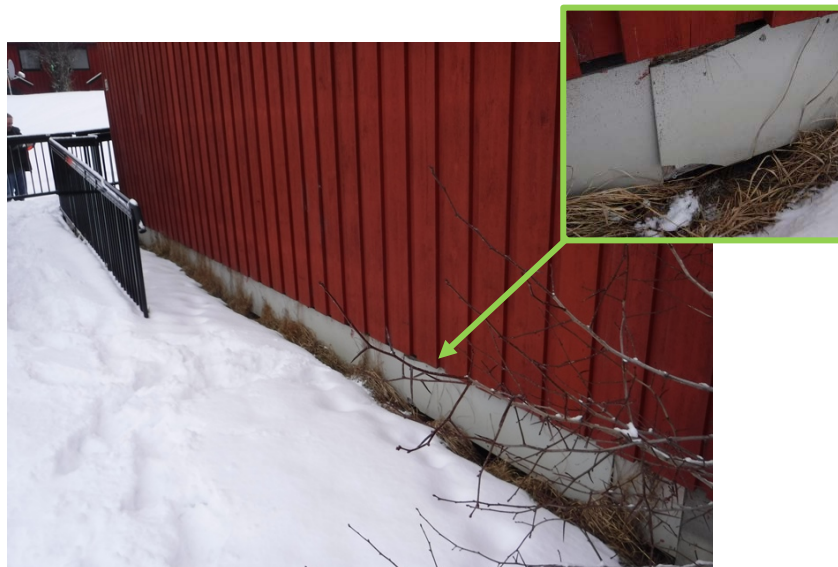
Det ble registrert eternittplater på gavlsidene av de berørte bygningsmassene. Disse asbestplatene er estimert til å være 14 m².

Figur 12: Eternitt på gavl, farlig avfall

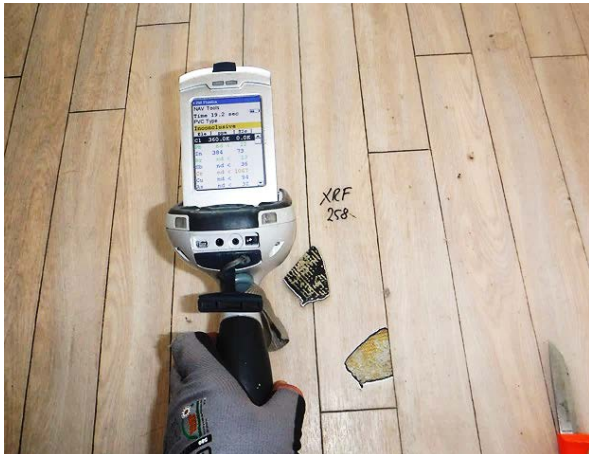
Figur 13: XRF NITON XL3t GOLDD+

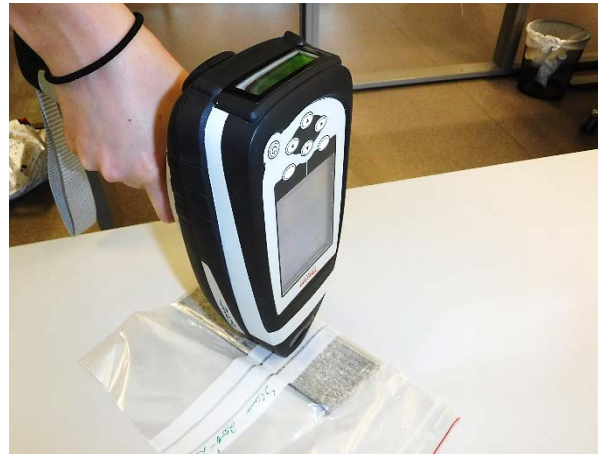
Det kan også benyttes asbestpistol under miljøkartleggingen. Thermo Scientific MicroPhazir asbestpistol er et håndholdt instrument for bestemmelse av asbest i bl.a. bygningsmaterialer. Måleprinsippet er nær-infrarød stråling. En lampe som sender ut varmestråling sender ut IR-lys inn i materialet. Fra asbest vil det reflekteres spesifikk stråling som går inn på en detektor. Detektoren gjør så signalet om til et elektronisk signal, og dette sammenliknes med tilsvarende signal som ligger i et bibliotek i instrumentet. På denne måten kan instrumentet skille mellom forskjellige typer asbest. Resultatet lagres så i instrumentet og kan overføres til PC.

Figur 14: Thermo Scientific MicroPhazir asbestpistol

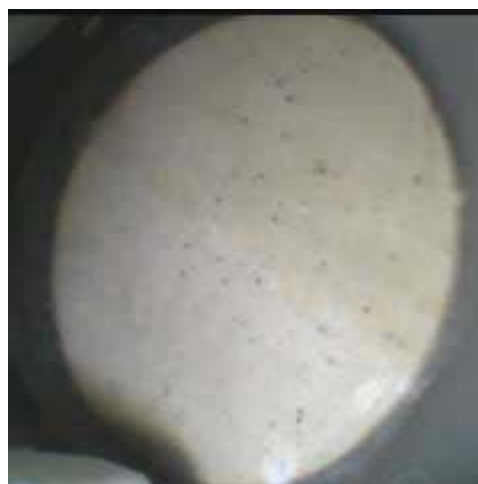
Reading No 124
Mode Plastics PVC
Time 2017-03-08 14:57
Duration 17.66
Units ppm
Sigma Value 2
Sequence Final
Result **Fail**

ppm	±	Error
Cr	< LOD	:	1154.346
Cl	360000.000	±	1.000
Sb	214.007	±	32.555
Cd	367.964	±	24.737
Pb	< LOD	:	26.337
Br	73.898	±	13.263
As	< LOD	:	38.977
Hg	< LOD	:	41.073
Zn	< LOD	:	89.406
Cu	< LOD	:	102.405
Ni	< LOD	:	139.664
V	< LOD	:	2364.340

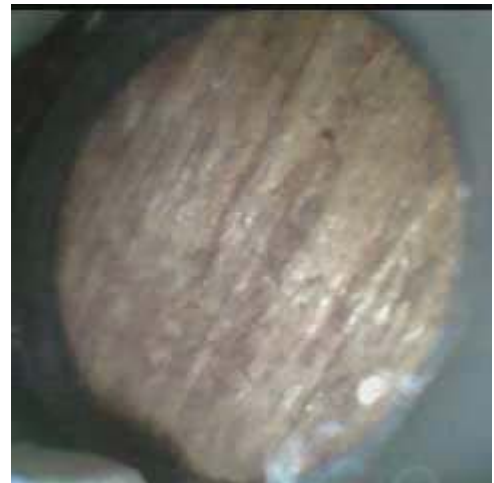
Reading No 125
Mode Plastics Non PVC
Time 2017-03-08 15:16
Duration 10.78
Units ppm
Sigma Value 2
Sequence Final
Result **Pass**

ppm	±	Error
Cr	< LOD	:	195.295
Cl	< LOD	:	150000.000
Sb	< LOD	:	64.207
Cd	< LOD	:	30.051
Pb	94.994	±	19.263
Br	< LOD	:	6.179
As	< LOD	:	22.903
Hg	< LOD	:	17.034
Zn	195.016	±	30.163
Cu	< LOD	:	37.373
Ni	< LOD	:	39.348
V	< LOD	:	664.707

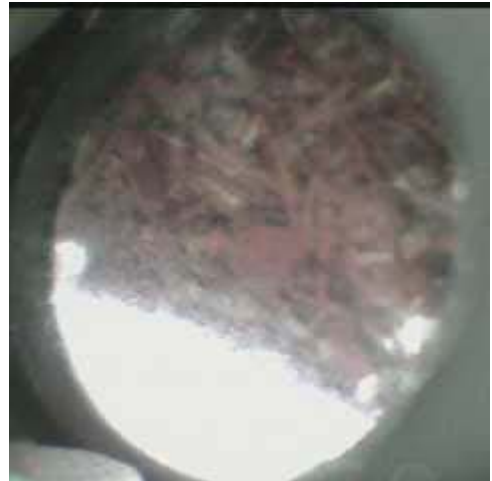
Reading No 126
Mode Plastics Non PVC
Time 2017-03-08 15:17
Duration 30.74
Units ppm
Sigma Value 2
Sequence Final
Result Inconclusive

ppm	±	Error
Cr	< LOD	:	80.667
Cl	< LOD	:	150000.000
Sb	< LOD	:	38.077
Cd	< LOD	:	20.170
Pb	1060.771	±	53.310
Br	< LOD	:	10.540
As	< LOD	:	62.956
Hg	< LOD	:	28.037
Zn	2425.474	±	91.727
Cu	120.650	±	41.016
Ni	84.574	±	43.074
V	< LOD	:	245.109

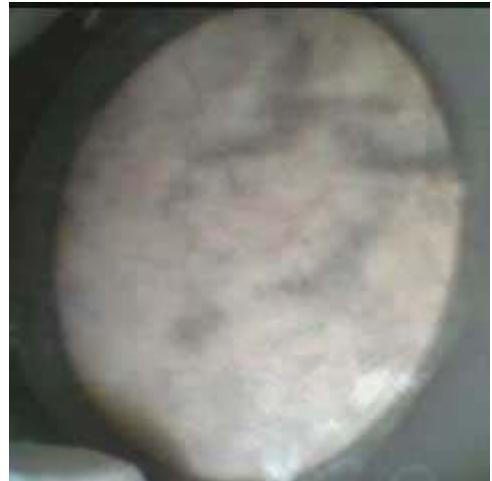
Reading No 127
Mode Plastics PVC
Time 2017-03-08 15:51
Duration 10.70
Units ppm
Sigma Value 2
Sequence Final
Result Inconclusive

ppm	±	Error
Cr	< LOD	:	1319.233
Cl	360000.000	±	1.000
Sb	< LOD	:	50.598
Cd	< LOD	:	27.658
Pb	< LOD	:	28.376
Br	< LOD	:	17.425
As	< LOD	:	41.715
Hg	< LOD	:	56.610
Zn	776.448	±	118.498
Cu	< LOD	:	120.980
Ni	< LOD	:	165.590
V	< LOD	:	2786.866

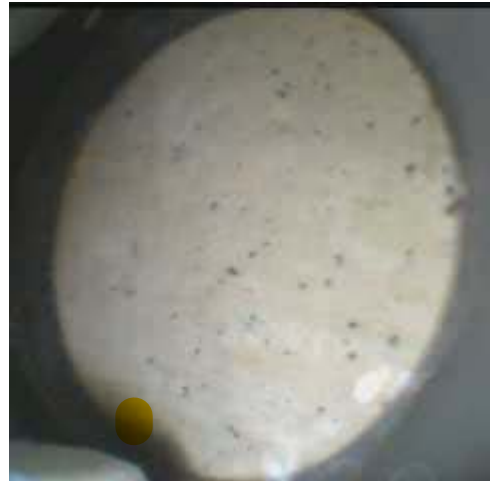
Reading No 128
Mode Plastics PVC
Time 2017-03-08 15:54
Duration 11.58
Units ppm
Sigma Value 2
Sequence Final
Result **Fail**

ppm	±	Error
Cr	< LOD	:	1619.440
Cl	360000.000	±	1.000
Sb	260.262	±	46.740
Cd	377.140	±	35.140
Pb	< LOD	:	36.981
Br	68.993	±	18.587
As	< LOD	:	57.314
Hg	< LOD	:	61.432
Zn	< LOD	:	130.055
Cu	< LOD	:	145.110
Ni	< LOD	:	209.448
V	< LOD	:	3382.045

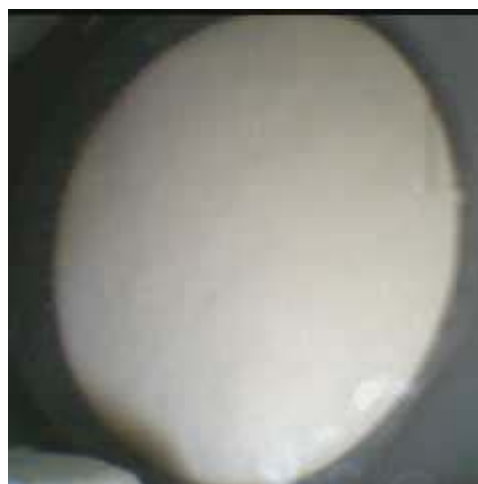
Reading No 129
Mode Plastics PVC
Time 2017-03-08 15:57
Duration 11.94
Units ppm
Sigma Value 2
Sequence Final
Result Inconclusive

ppm	±	Error
Cr	< LOD	:	1101.770
Cl	360000.000	±	1.000
Sb	< LOD	:	41.785
Cd	< LOD	:	22.713
Pb	< LOD	:	16.490
Br	< LOD	:	14.638
As	< LOD	:	29.209
Hg	< LOD	:	47.474
Zn	508.113	±	89.847
Cu	< LOD	:	106.067
Ni	< LOD	:	133.323
V	< LOD	:	2445.596

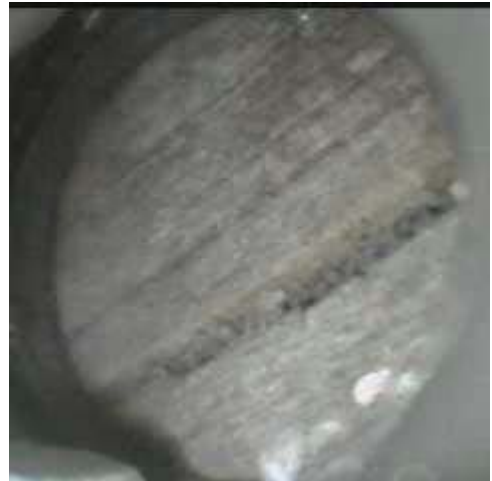
Reading No 130
Mode Plastics Non PVC
Time 2017-03-08 15:59
Duration 7.72
Units ppm
Sigma Value 2
Sequence Final
Result Inconclusive

ppm	±	Error
Cr	1002.143	±	251.318
Cl	< LOD	:	150000.000
Sb	< LOD	:	90.221
Cd	< LOD	:	44.171
Pb	40.662	±	20.847
Br	< LOD	:	21.709
As	984.489	±	60.165
Hg	< LOD	:	31.451
Zn	197.786	±	47.587
Cu	632.314	±	74.306
Ni	< LOD	:	52.013
V	< LOD	:	886.473

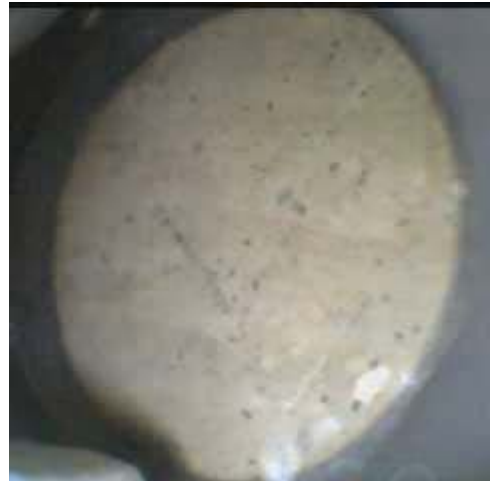
Reading No 131
Mode Plastics PVC
Time 2017-03-08 16:17
Duration 18.67
Units ppm
Sigma Value 2
Sequence Final
Result **Fail**

ppm	±	Error
Cr	< LOD	:	1091.391
Cl	360000.000	±	1.000
Sb	76.614	±	28.649
Cd	395.232	±	24.134
Pb	< LOD	:	25.391
Br	69.056	±	12.444
As	< LOD	:	37.743
Hg	< LOD	:	40.753
Zn	< LOD	:	90.926
Cu	< LOD	:	100.172
Ni	< LOD	:	130.136
V	< LOD	:	2275.900

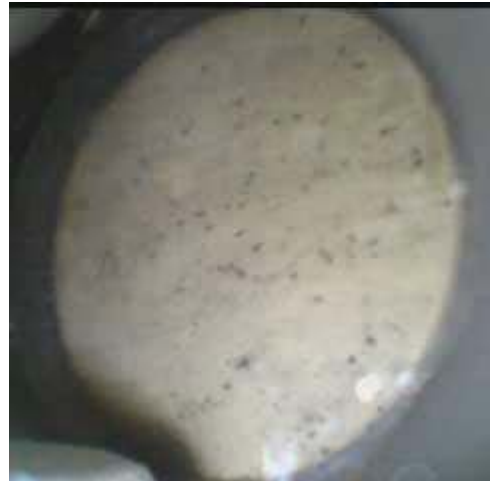
Reading No 132
Mode Plastics PVC
Time 2017-03-08 16:49
Duration 14.67
Units ppm
Sigma Value 2
Sequence Final
Result **Fail**

ppm	±	Error
Cr	< LOD	:	1255.995
Cl	360000.000	±	1.000
Sb	96.395	±	33.384
Cd	378.494	±	28.008
Pb	< LOD	:	29.708
Br	55.149	±	13.990
As	< LOD	:	45.642
Hg	< LOD	:	49.468
Zn	< LOD	:	105.331
Cu	< LOD	:	112.748
Ni	< LOD	:	153.476
V	< LOD	:	2652.902

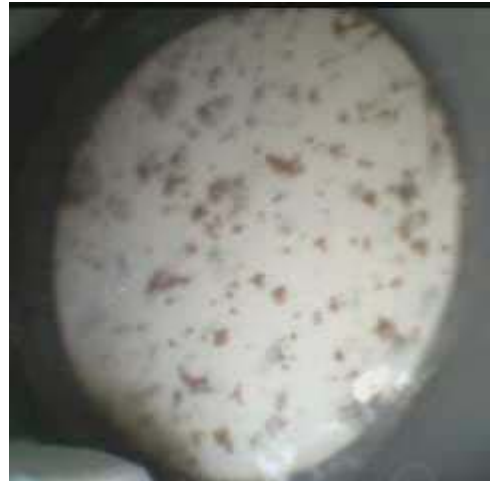
Reading No 133
Mode Plastics PVC
Time 2017-03-08 16:50
Duration 11.73
Units ppm
Sigma Value 2
Sequence Final
Result Inconclusive

ppm	±	Error
Cr	< LOD	:	1329.034
Cl	360000.000	±	1.000
Sb	< LOD	:	49.914
Cd	< LOD	:	26.974
Pb	80.381	±	30.676
Br	34.170	±	13.801
As	< LOD	:	60.334
Hg	< LOD	:	52.913
Zn	611.429	±	110.061
Cu	< LOD	:	132.198
Ni	< LOD	:	164.638
V	< LOD	:	2862.900
