Utskifting av løsmasser i forbindelse med opparbeidelse av gravlunder

Erfaringer fra Hundvåg gravlund i Stavanger

Av Eirik Stople

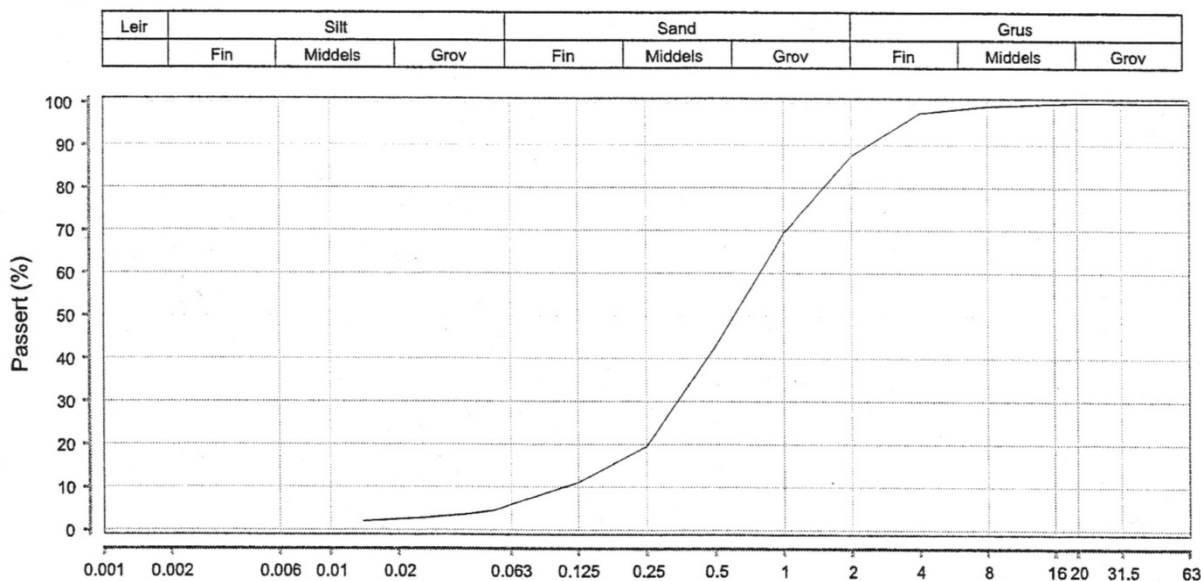
Figur nr. 4. Korngraderingskurve for matjordlaget på Hundvåg gravlund etter innblanding av 70 % sand.

sand, fraksjon 0-4 mm knust fjell. Dette ga en jord med 6 % finstoff + 2 % humus, til sammen ca 8 % finstoff, se fig. 4. Denne blandingen ble brukt til plenarealene. Til plantebedene brukte vi for det meste en undergrunnsmasse som naturlig bestod av 12,2 % finstoff. Denne forekomsten var en avgrenset "lomme" i byggegropen.

Kurven i fig.4 viser et vekstmedium som nesten bare består av sand og gruskorn (94 %). Teoretisk vil en slik kornsammensetning gi veldrenerende, kjøresterke plenarealer gjennom hele året. Denne massen krever planmessig oppfølging (gjødsling og vanning ved behov) i etableringsfasen

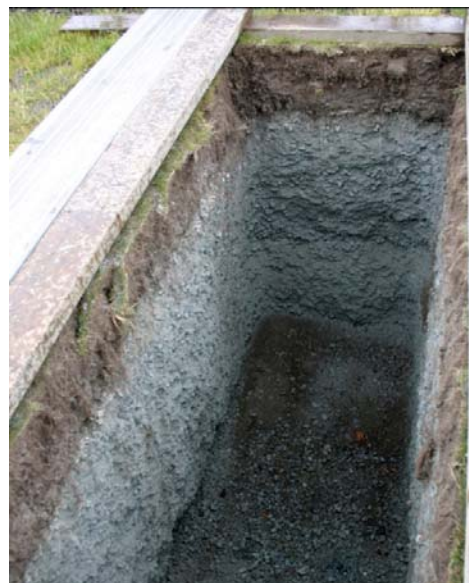
Kistegrav gravd i 0-22 mm masser. Gravveggene står helt perfekt.

Gravmassene slipper gjennom vannet på en tilfredsstillende måte. Vi har ikke registrert overflatevann eller vann i gravene. Grusmassene er meget kompakte, men med 3 tonns gravemaskin har vi ingen problemer med oppgravingen. Ved tilbakefylling i gravene blir massene selvfølgelig ikke komprimert. Vi registrerer setninger på samme måte som ved bruk av jord. Dette er en indikasjon på at kisten etter kort tid bryter sammen.
