Atlanten stadion

Kristiansund kommune

Geotekniske prosjekteringsforutsetninger

DOKUMENTKODE: 418981-RIG-RAP-001

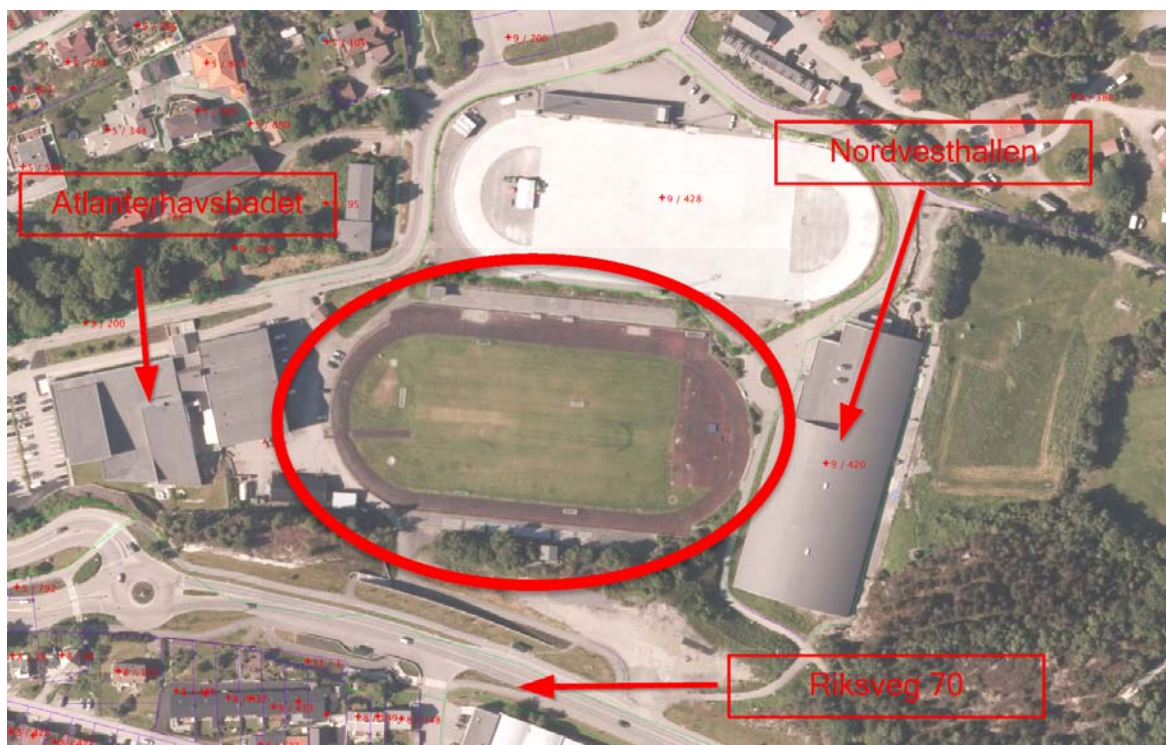
Figur 1: Oversikt over tomta - dagens situasjon [1].

Tomta ligger en drøy kilometer nord for Kristiansund sentrum. Tomta avgrenses i vest av Atlanterhavsbadet og Nordvesthallen i øst. Mot sør ligger Riksveg 70.

Tomta er i dag regulert som og består av idrettsanlegg og idrettsstadion.
