Detaljer opprinnelig vindu:

Sign. EB	Saksbh. LG	Kontr.
Prosjekt/ Adresse: Politihøgskolen Slemdalsveien 5 Oslo 0369

Fase: Forprosjekt	Fag: ARK	Målestokk: 1:2	Ark: A3
Tegning: Detaljer V-03 Opprinnelig situasjon		Dato: 11.08.2017	Rev.:
		Tegningsnr.: A50-02

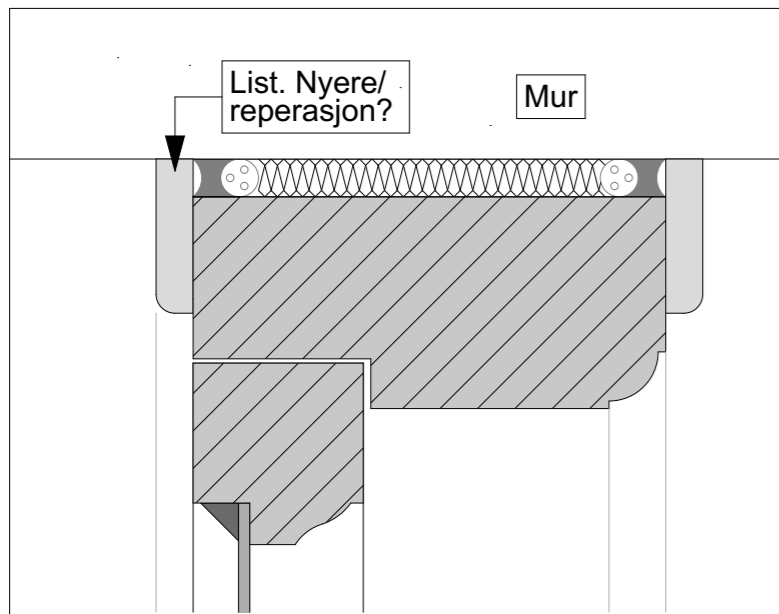
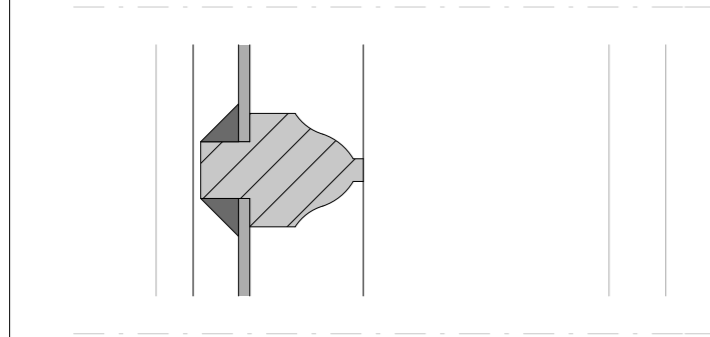
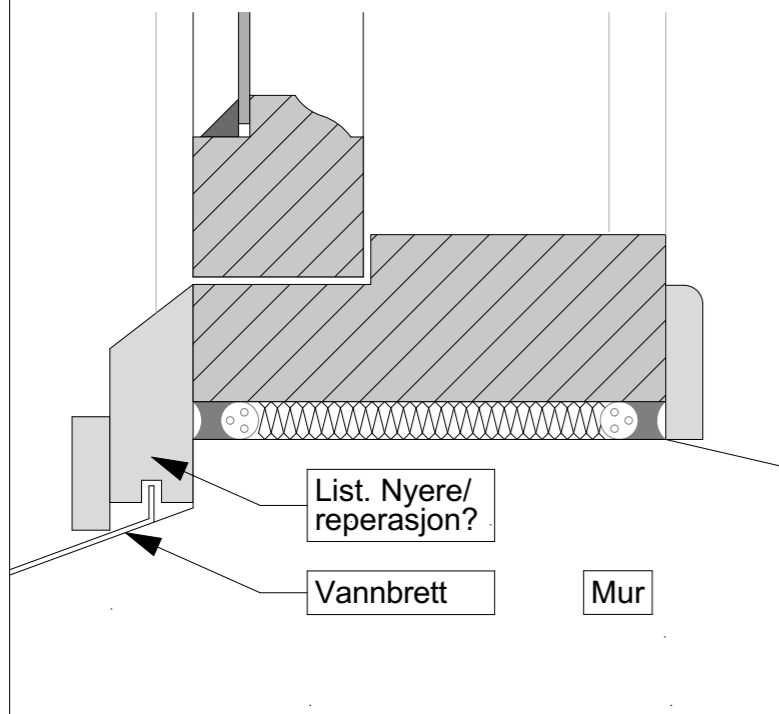
Vertikalsnitt 1:2

Detaljene er basert på oppmåling av vindu V-03 (markert på tegning A40-01 fasade nord). Vinduet er opprinnelig, men har vært utsatt for diverse små reparasjoner. Det har også vært montert varevindu som skjuler overganger mellom vinduskarm og smyg. Tegningen beskriver hvordan vi mener det opprinnelige vinduet så ut basert på registreringer og tidsepoke.

Karnissprofil på sprosse går igjen på innvendig vindusramme. For øvrig er det kvartstaff-profiler på gerikt, overfals og midtpost.
