KUNDE / PROSJEKT Akershus Fylkeskommune Kjul bussanlegg - rivingsbeskrivelse	PROSJEKTLEDER Robert Dahl Seielstad	DATO 09.02.2018
PROSJEKTNUMMER 57433001	OPPRETTET AV Yvonne Johansen	REV. DATO
UTARBEIDET AV NAVN Yvonne C Johansen	SIGNATUR

### Oppsummerende notat miljøsanering

Gjelder riving av bussgarasje og låve, Kjulsveien 15, 1480 Slattum.

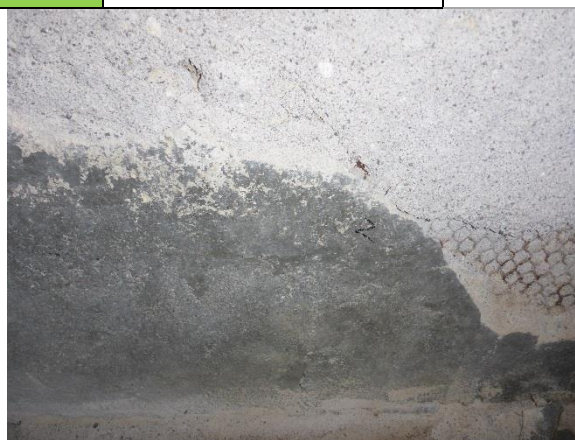
Bilde 2: Murpuss innvendig vegg låve

Prøvenr.:	<b>439-2018-01260037</b>	Prøvetakingsdato:	25.01.2018		
Prøvetype:	Bygningsmaterialer	Prøvetaker:	Yvonne C. Johansen		
Prøvemerkning:	2 Murpuss vegg	Analysestartdato:	26.01.2018		
Analyse	Resultat	Enhet	LOQ	MU	Metode
<b>b) Arsen (As) Premium LOQ</b>

b) Arsen (As)	3.1	mg/kg	0.5	25%	EN ISO 17294-2:2016 / SS 028311, ed. 1
<b>b) Bly (Pb) Premium LOQ</b>					
b) Bly (Pb)	4.9	mg/kg	0.5	25%	EN ISO 17294-2:2016 / SS 028311, ed. 1
<b>b) Kadmium (Cd) Premium LOQ</b>

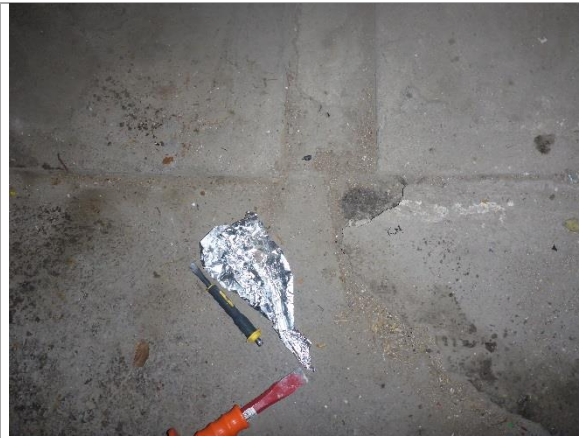
Bilde 3: Betong prøve innvendig låve

Prøvenr.:	<b>439-2018-01260038</b>	Prøvetakingsdato:	25.01.2018		
Prøvetype:	Bygningsmaterialer	Prøvetaker:	Yvonne C. Johansen		
Prøvemerkning:	3 Betong gulv	Analysestartdato:	26.01.2018		
Analyse	Resultat	Enhet	LOQ	MU	Metode
<b>b) Arsen (As) Premium LOQ</b>

b) Arsen (As)	2.6	mg/kg	0.5	25%	EN ISO 17294-2:2016 / SS 028311, ed. 1
<b>b) Bly (Pb) Premium LOQ</b>					
b) Bly (Pb)	7.6	mg/kg	0.5	25%	EN ISO 17294-2:2016 / SS 028311, ed. 1
<b>b) Kadmium (Cd) Premium LOQ</b>

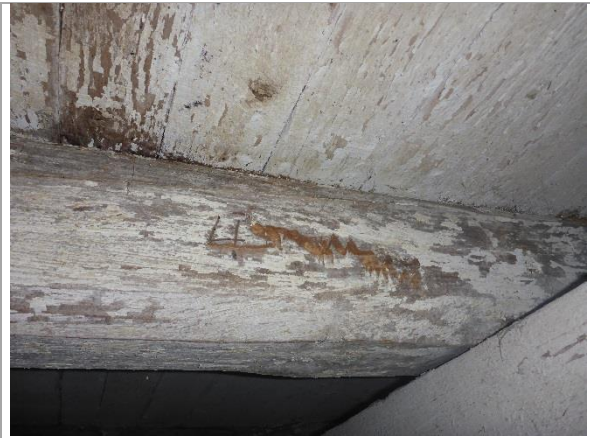
Bilde 4: Hvitmaling innvendig

Prøvenr.:	<b>439-2018-01260039</b>	Prøvetakingsdato:	25.01.2018		
Prøvetype:	Bygningsmaterialer	Prøvetaker:	Yvonne C. Johansen		
Prøvemerkning:	4 Hvitmaling innvendig vegg	Analysestartdato:	26.01.2018		
Analyse	Resultat	Enhet	LOQ	MU	Metode
<b>b) Arsen (As) Premium LOQ</b>

b) Arsen (As)	2.7	mg/kg	0.5	25%	EN ISO 17294-2:2016 / SS 028311, ed. 1
<b>b) Bly (Pb) Premium LOQ</b>					
b) Bly (Pb)	15	mg/kg	0.5	25%	EN ISO 17294-2:2016 / SS 028311, ed. 1
<b>b) Kadmium (Cd) Premium LOQ</b>
