Norges Brannskole, Tjeldsund - Grunnforurensning med fokus på PFAS

Statusoppdatering og vurdering

Rapportnr: 1450910238-3

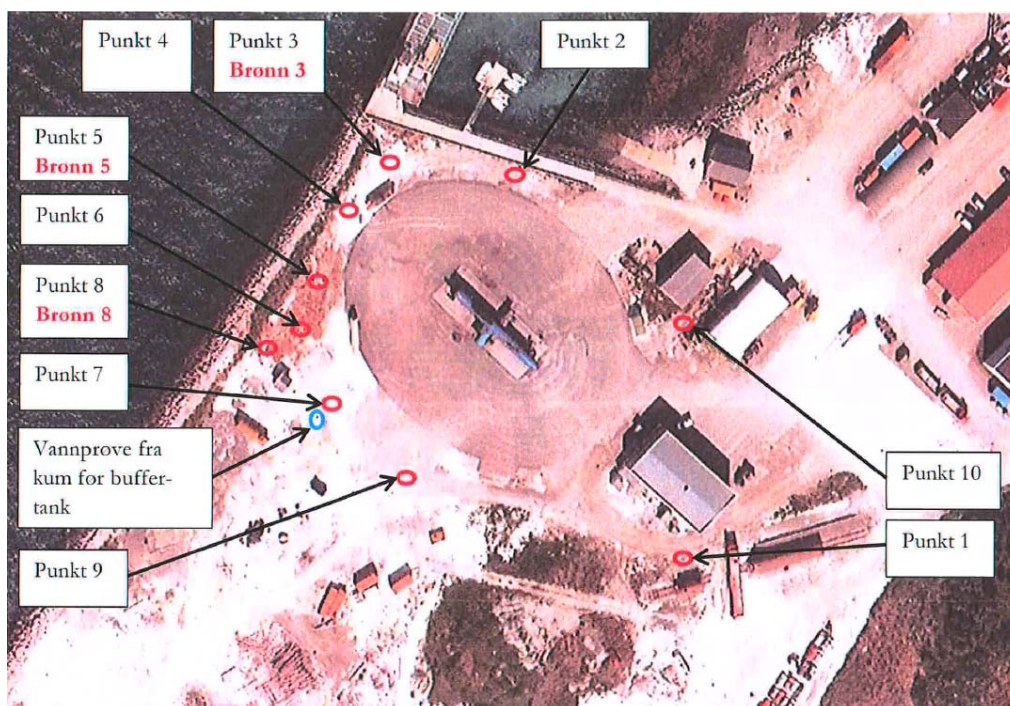
Figur 5. Situasjonsplan som viser prøvepunktene fra miljøteknisk undersøkelse utført i 2012. Det er tatt ut jordprøver fra prøvepunktene 1-10, og det er etablert grunnvannsbrønner i punkt 3, 5 og 8. I tillegg er det analysert drensvann fra øvingsfeltet samt biotaprøver (albuesnegl). Bildet er hentet fra Forsvarsbyggs rapport /11/.

Forsvarsbygg Futura gjennomførte i 2012 en miljøteknisk undersøkelse av brannøvingsfeltet /11/. Det ble tatt ut jordprøver fra 10 prøvepunkter, analysert dreisvann fra øvingsplassen, nedsetting av tre grunnvannsbrønner og analyse av grunnvann fra disse, samt analyse av biotaprøver (albuesnegl) fra steinene på utsiden av steinfyllingen som utgjør kystlinje mot fjorden i vest. For lokalisering av prøvepunkter se Figur 5.

Alle jordprøver har konsentrasjoner av metaller og SUM16 PAH som oppfyller akseptkriteriene. For alifater er det påvist konsentrasjoner over akseptkriteriene i to punkter (punkt 4 og punkt 7), i nivåer som tilsvarer tilstandsklasse 5. BTEX er påvist i konsentrasjoner over normverdi i to punkter (punkt 7 og punkt 10).

Det er påvist PFOS over normverdi i 13 prøver fra seks prøvepunkter (punkt 2, 4, 5, 7, 9 og 10). To av disse overskrider 1000 µg/kg. Utover dette er det sju prøver fra fem prøvepunkter (punkt 3, 5, 6, 7 og 8) der konsentrasjonene ligger mellom 20 – 100 µg/kg (dvs. over den svenske grenseverdien for mindre følsom arealbruk). For PFOA er det kun påvist konsentrasjoner over deteksjonsgrensen i tre prøver fra to prøvepunkter (punkt 7 og 10).

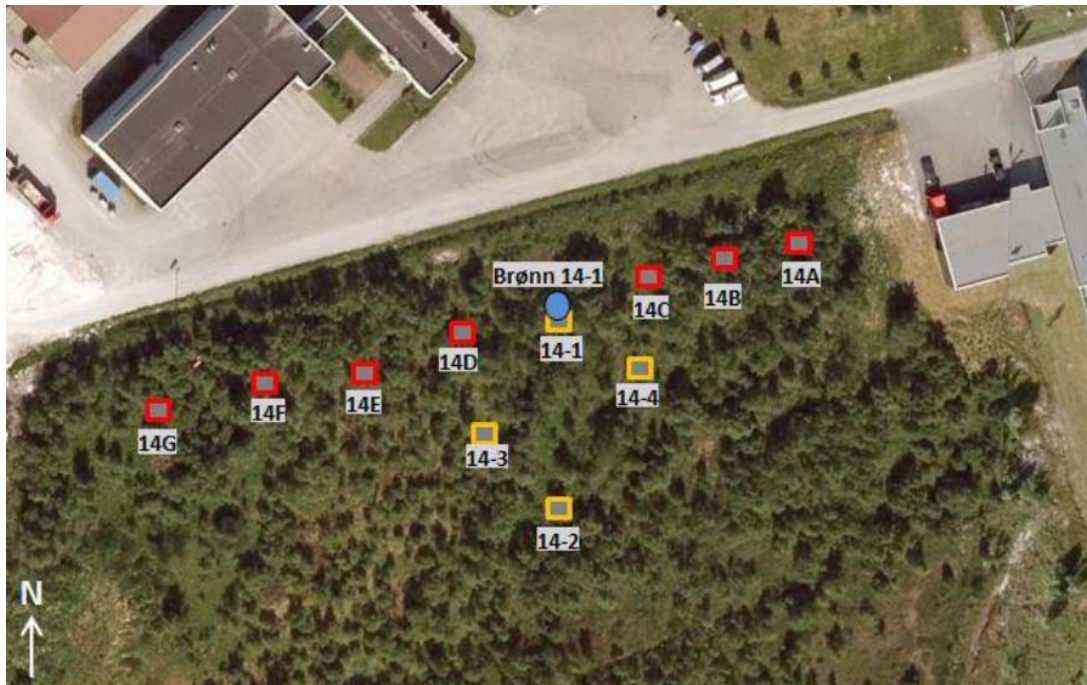
Figur 8. Flyfoto som viser omtrentlig plassering av prøvetakingspunkter i skogspartiet. Røde firkanter viser prøvepunkter fra undersøkelse utført i 2014 /13/, og gule firkanter viser prøvepunkter fra undersøkelse utført i 2013 /12/. Bildet er hentet fra Multiconsults rapport /13/. Enda det ikke fremkommer av bildet, så er det etablert grunnvannsbrønn i både 14-1 og 14-3.

Multiconsult gjennomførte en kompletterende miljøteknisk grunnundersøkelse i skogspartiet sør på området i 2013 /13/. Det ble tatt prøver av overflatejord i sju prøvepunkter, se Figur 8.

Alle prøvene (14A-14G) har PFOS konsentrasjoner over normverdien. Seks av de syv prøvene har konsentrasjoner som overskrider 1000 µg/kg, og den høyeste konsentrasjonen, 21 000 µg/kg, ble påvist i punkt 14D.
