TILTAKSPLAN FORURENSET GRUNN

NIH, Sognsveien 220

Rapportnummer 1528430-1

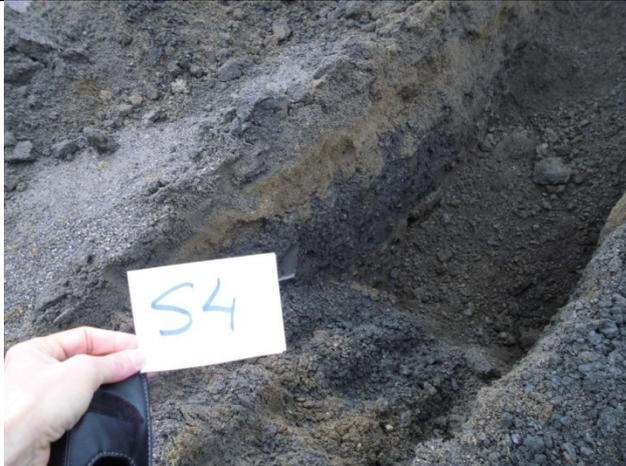
Det er kun påvist konsentrasjoner over normverdiene i én av prøvene fra området vest for gymbyggene, prøve S4. Det er Sum16 PAH og benzo(a)pyren som er påvist i konsentrasjoner som tilsvarer tilstandsklasse 2.

Foto 1. Sjakt i punkt S4. Masser i nedre del av sjakten er mørkere, og har konsentrasjoner av PAH tilsvarende tilstandsklasse 2.

Masser i området lengst mot vest (prøvepunkt S4), eller fra østre del av parkeringsplassen (prøvepunkt S26) tilsvarer tilstandsklasse 2, se massehåndteringskart i vedlegg 1B. Disse massene kan gjenbrukes på eiendommen, men overskuddsmasser som skal kjøres ut skal leveres mottak for lettere forurensede masser. Det anbefales at arbeidene planlegges slik at overskuddsmasser fra disse områdene gjenbrukes på eiendommen, og at rene masser fra andre områder kjøres ut.

Overskuddsmasse som må fjernes fra området lengst mot vest (prøvepunkt S4), eller fra østre del av parkeringsplassen (prøvepunkt S26) tilsvarer tilstandsklasse 2. Disse massene kan gjenbrukes på eiendommen, men hvis de skal kjøres ut av eiendommen skal de leveres mottak for lettere forurensete masser. Det anbefales at arbeidernes planlegges slik at overskuddsmasser fra disse områdene gjenbrukes på eiendommen, og at rene masser fra andre områder kjøres ut. Massehåndteringsplan i vedlegg 1B viser de aktuelle områdene.

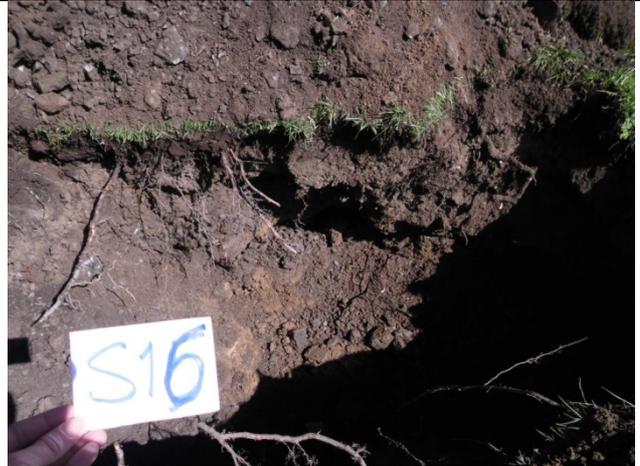
I prøve S16 er det påvist arsen i en konsentrasjon som overskrider normverdi, og i prøve S21 er det påvist krom og nikkel over normverdi. Disse overskridelsene er relativt små, og tilsvarer naturlige bakgrunnsverdier av disse stoffene i Osloområdet. Massene kan dermed anses å tilsvare rene masser i området.

Foto 2. Sjakt i prøvepunkt S16.

I tre punkter (S16, S20 og S25) er det påvist noe forhøyde verdier av arsen, krom og nikkel. Verdiene tilsvarer naturlige bakgrunnsverdier i Oslo-området. Massene kan dermed gjenbrukes som rene masser i Oslo-området. Hvis massene fra disse tre områdene (S16, S20 og S25) kjøres ut av Oslo-området skal de håndteres som lettere forurensete masser i tilstandsklasse 2. Massehåndteringsplan i vedlegg 1B viser lokalisering av de tre punktene.

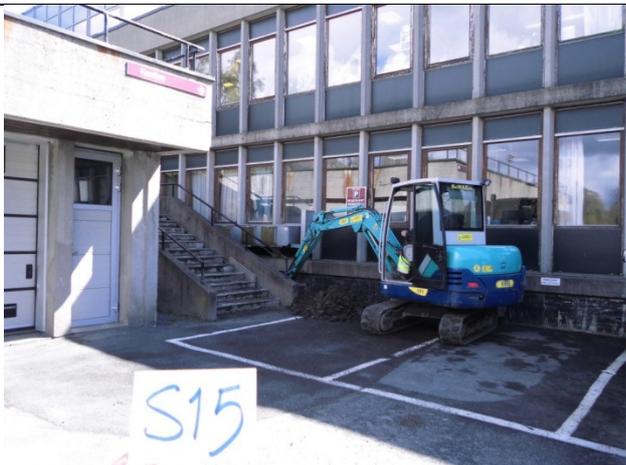
Foto 3. Graving i prøvepunkt S15, mellom trapp og vegg.

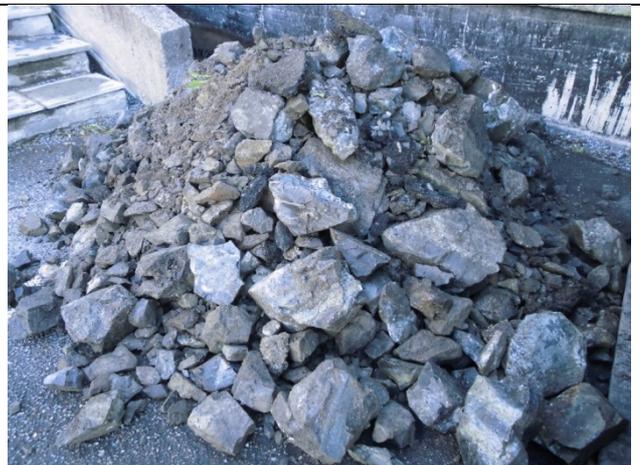
I prøve S15 er det påvist alifater (olje) i en konsentrasjon som akkurat tilsvarer normverdi. Da prøven er tatt av finstoff, og massene i prøvepunktet bestod av mye stein (ca. 60 % stein), vil den reelle konsentrasjonen i

massene totalt være lavere enn i prøven. Massene i punktet har dermed nivåer av olje som er lavere enn normverdien.

Foto 4. Massene i punkt S15 bestod mest av stein og pukk.

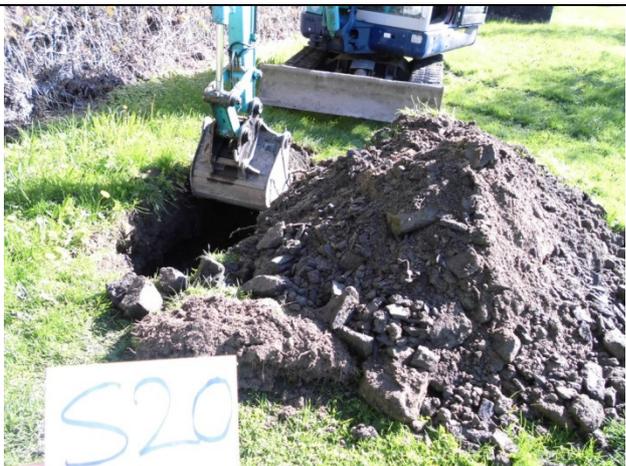
Foto 5. Oppgravde masser fra punkt S20.

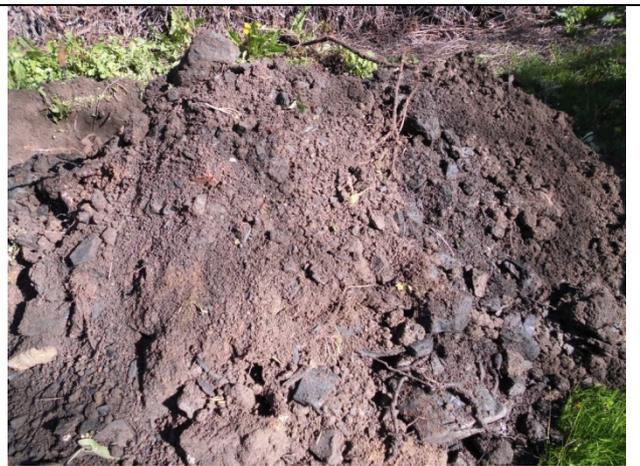
Foto 6. Oppgravde masser fra punkt S21.

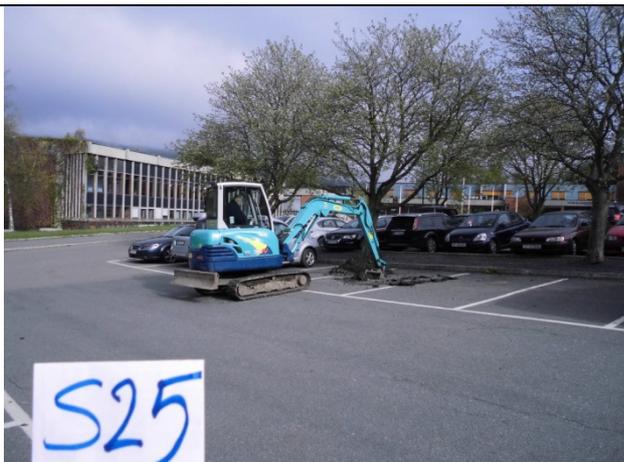
Foto 7. Graving av sjakt i punkt S25.

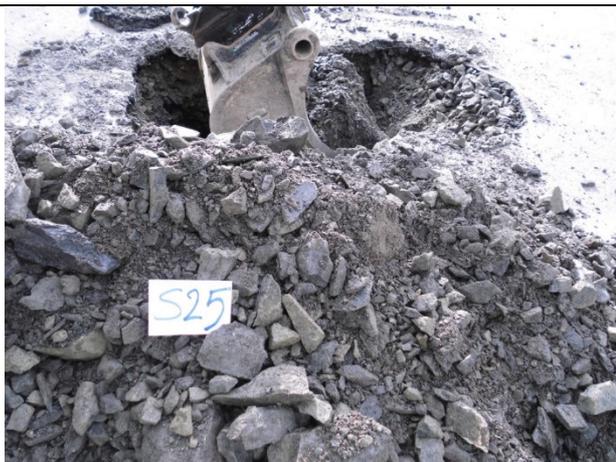
Fyllmassene under asfaltdekke har nivåer som tilsvarer tilstandsklasse 2. I den ene prøven, S25 er det arsen, krom og nikkel som har forhøyde nivåer. Overskridelsene tilsvarer naturlig bakgrunnsnivå i Oslo-området, og massene kan betraktes som rene. I S26 tilsvarer PAH (inkl. benzo(a)pyren) konsentrasjonene tilstandsklasse 2.

Foto 8. Oppgravde masser fra sjakt S25.

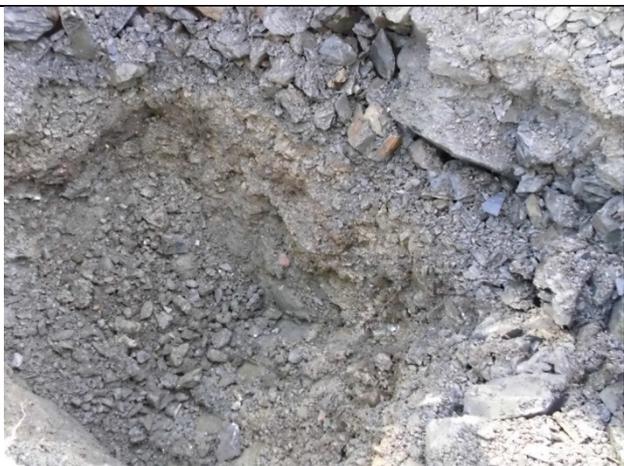
Foto 9. Sjakt i punkt S26.

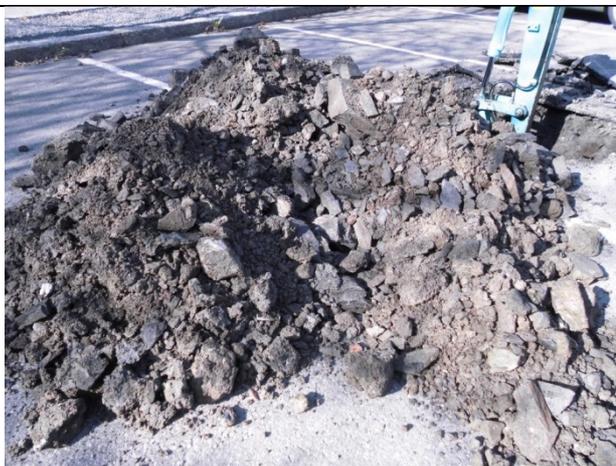
Foto 10. Oppgravde masser fra punkt S26.

Masser med diameter >20 mm (stein), som ikke lukter/er synlig forurenset/ tilgriset anses som rene masser. Dette er spesielt relevant for fyllmassene under asfalten på parkeringsplassen. Her vil det kunne være fordelaktig å sortere ut pukk og stein (rene masser) fra finstoff (forurenset i tilstandsklasse 2).
