# Turveg, gang- og sykkelveg rundt Tranevatnet

Bergen kommune

Tiltaksplan for forurensset grunn

DOKUMENTKODE: 616637-RIGm-RAP-001

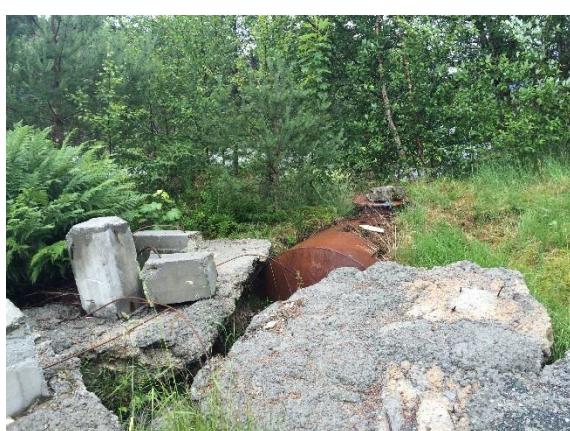
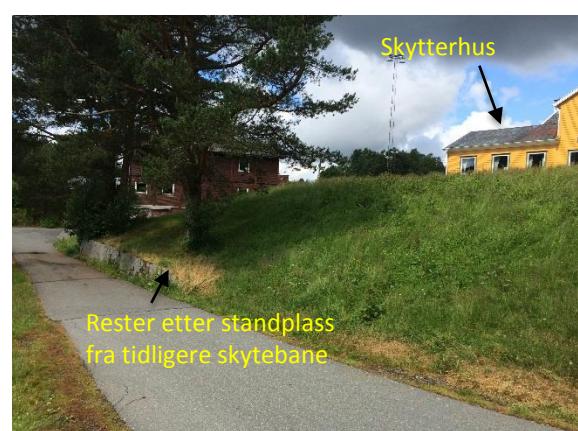
**Figur 2.4:** a) Gammel tank - trolig for fyringsolje - som ligger delvis nedgravd i kanten av området der det tidligere stod en garasje/uthus. Bildet er tatt nord. b) Rester etter standplass fra gammel skytebane. Bildet er tatt mot nordvest. Fotograf: Anne Kristine Søvik.

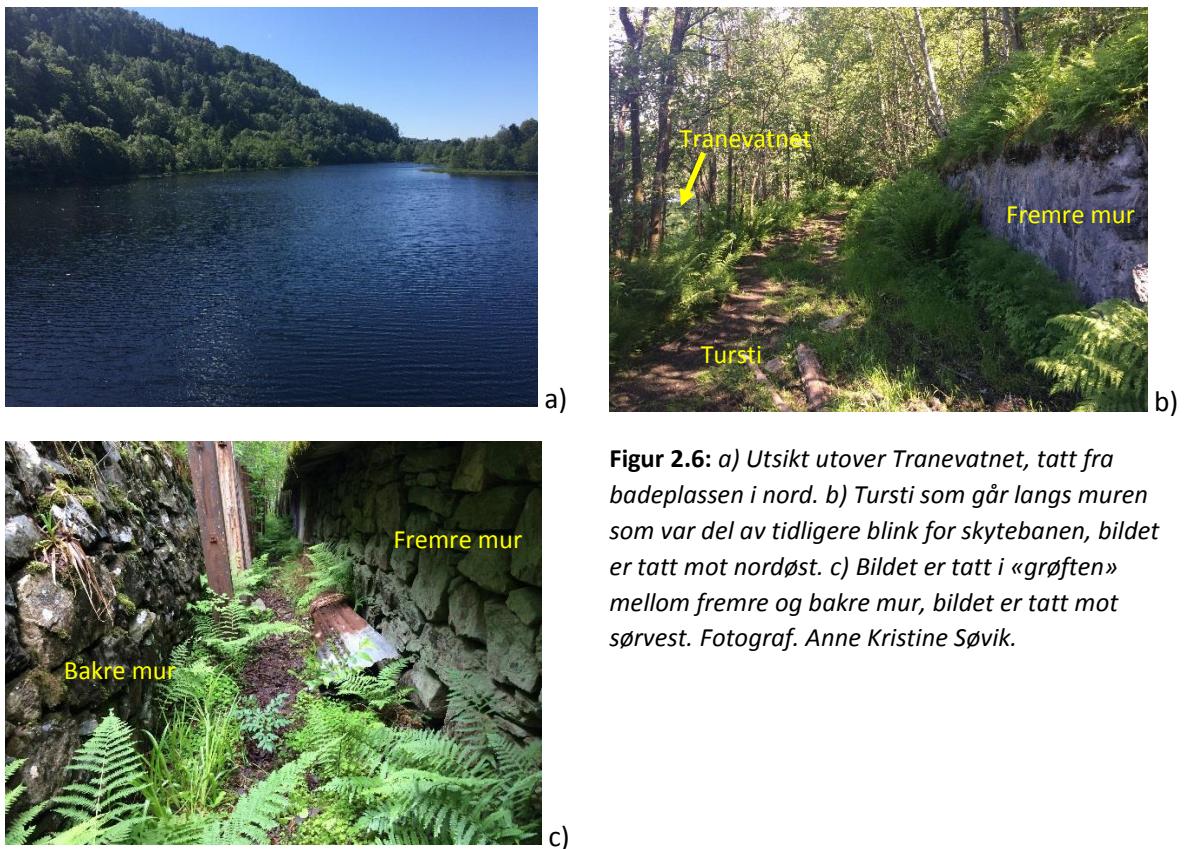
Blinken til den gamle skytebanen var lokalisert på sørøstsiden av Tranevatnet (figur 2.2). Den gamle blinken består av to parallelle murer med en «grøft» mellom (figur 2.6b og c). Turstien går mellom den fremre muren og Tranevatnet (figur 2.6b).

**Figur 2.6:** a) Utsikt utover Tranevatnet, tatt fra badeplassen i nord. b) Tursti som går langs muren som var del av tidligere blink for skytebanen, bildet er tatt mot nordøst. c) Bildet er tatt i «grøften» mellom fremre og bakre mur, bildet er tatt mot sørvest. Fotograf. Anne Kristine Søvik.

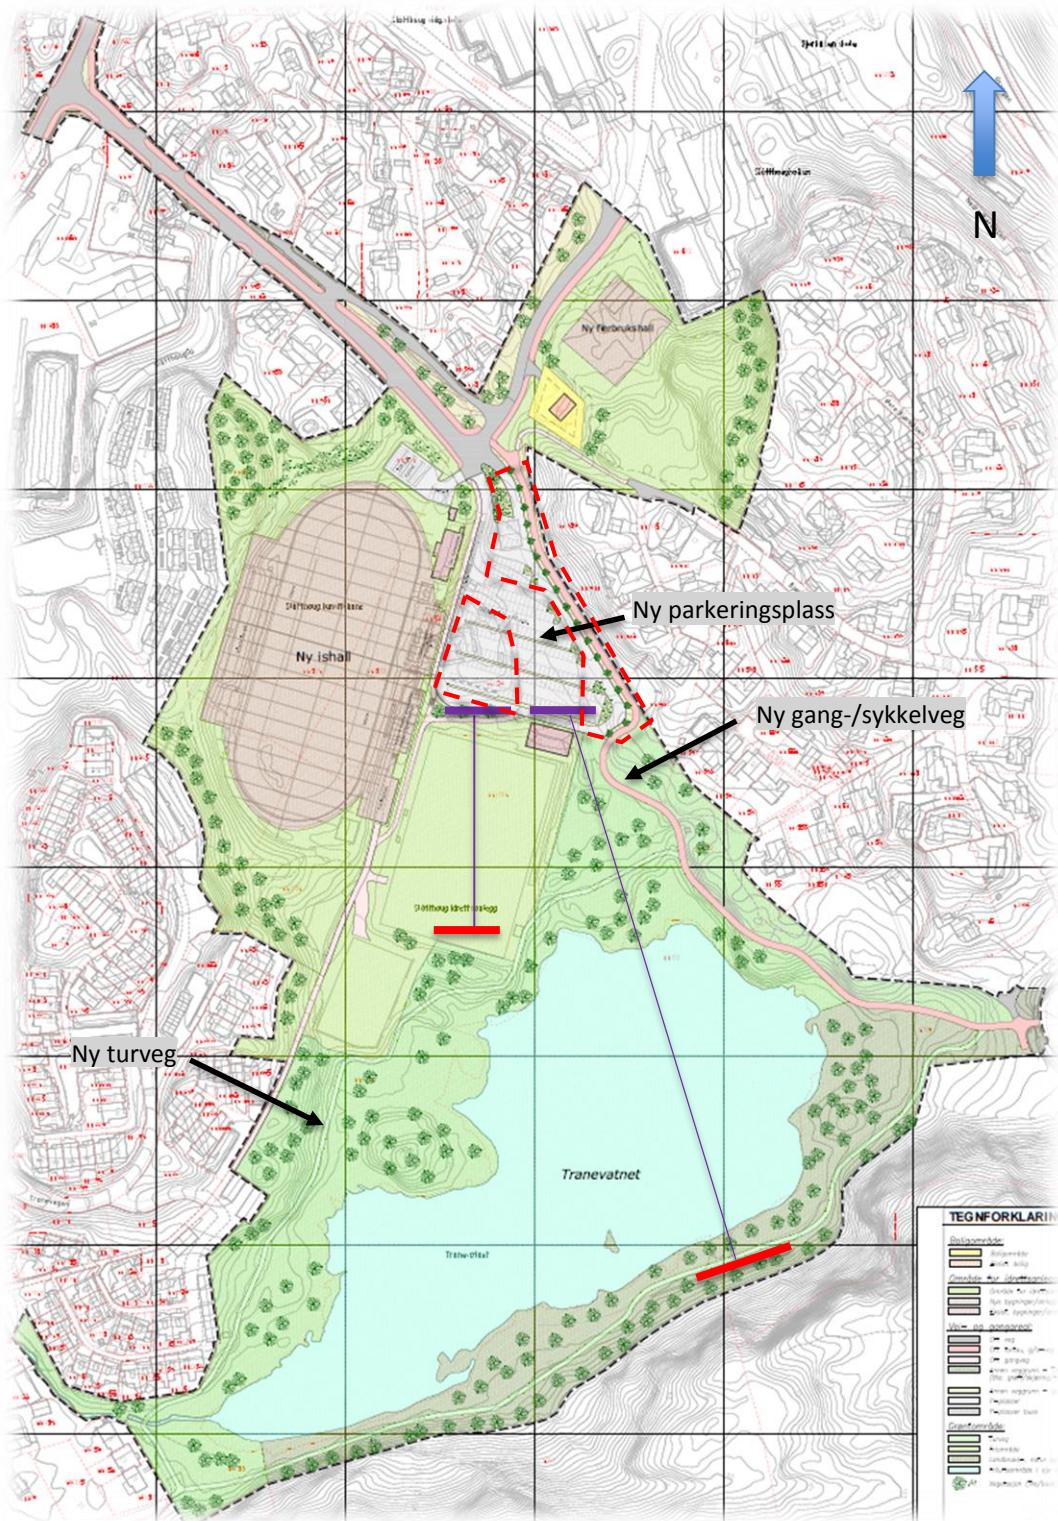
**Figur 2.7:** Planer for området som viser ny parkeringsplass, ny gang- og sykkelveg nord for Tranevatnet, samt ny/utbedret turveg rundt Tranevatnet. Standplasser og blinker til den tidligere skytebanen (omtrentlig plassering) er vist med hhv. lilla og røde, heltrukne linjer. Ca. avgrensning av tiltaksområdet i nord er vist med rød, stiplet linje.

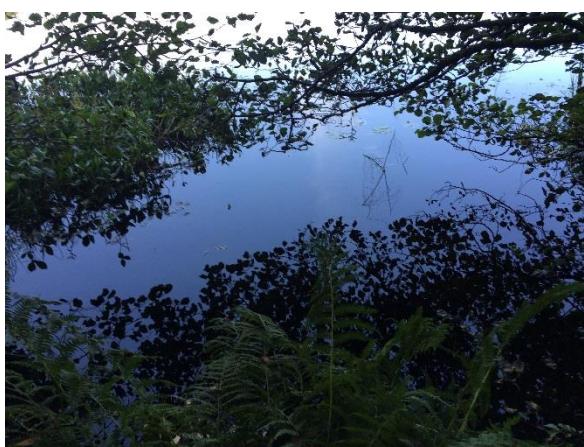
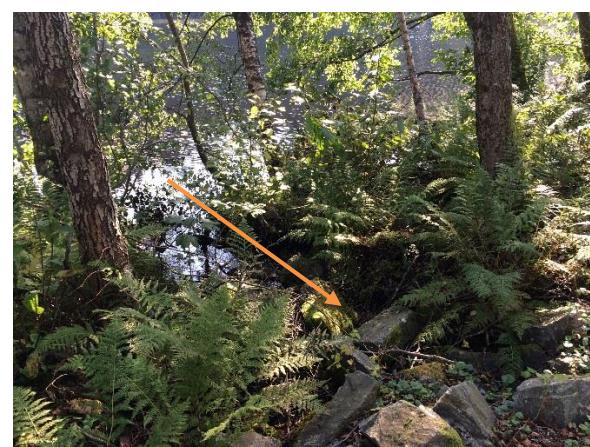
Det ble også tatt to vannprøver fra Tranevatnet, én ved blinken sørøst for Tranevatnet (kalt Tranevatnet-1) og én ved sørenden av fotballbanen (kalt Tranevatnet-2). Sørøst for Tranevatnet ble vannprøven tatt fra stillestående vann inne ved bredden, mens nordvest for Tranevatnet (ved sørrenden av fotballbanen) ble vannprøven tatt av vann fra et lite tilsig (figur 3.1).

**Figur 3.1:** Bildet til venstre viser prøepunktet for vannprøven tatt ved bredden like ved muren sørøst for Tranevatnet (kalt «Tranevatnet-1») mens bildet til høyre viser prøepunktet for vannprøven tatt i et vannsig som kommer ut nedstrøms sørrenden av fotballbanen (kalt «Tranevatnet-2») (fotograf: Anne Kristine Søvik).

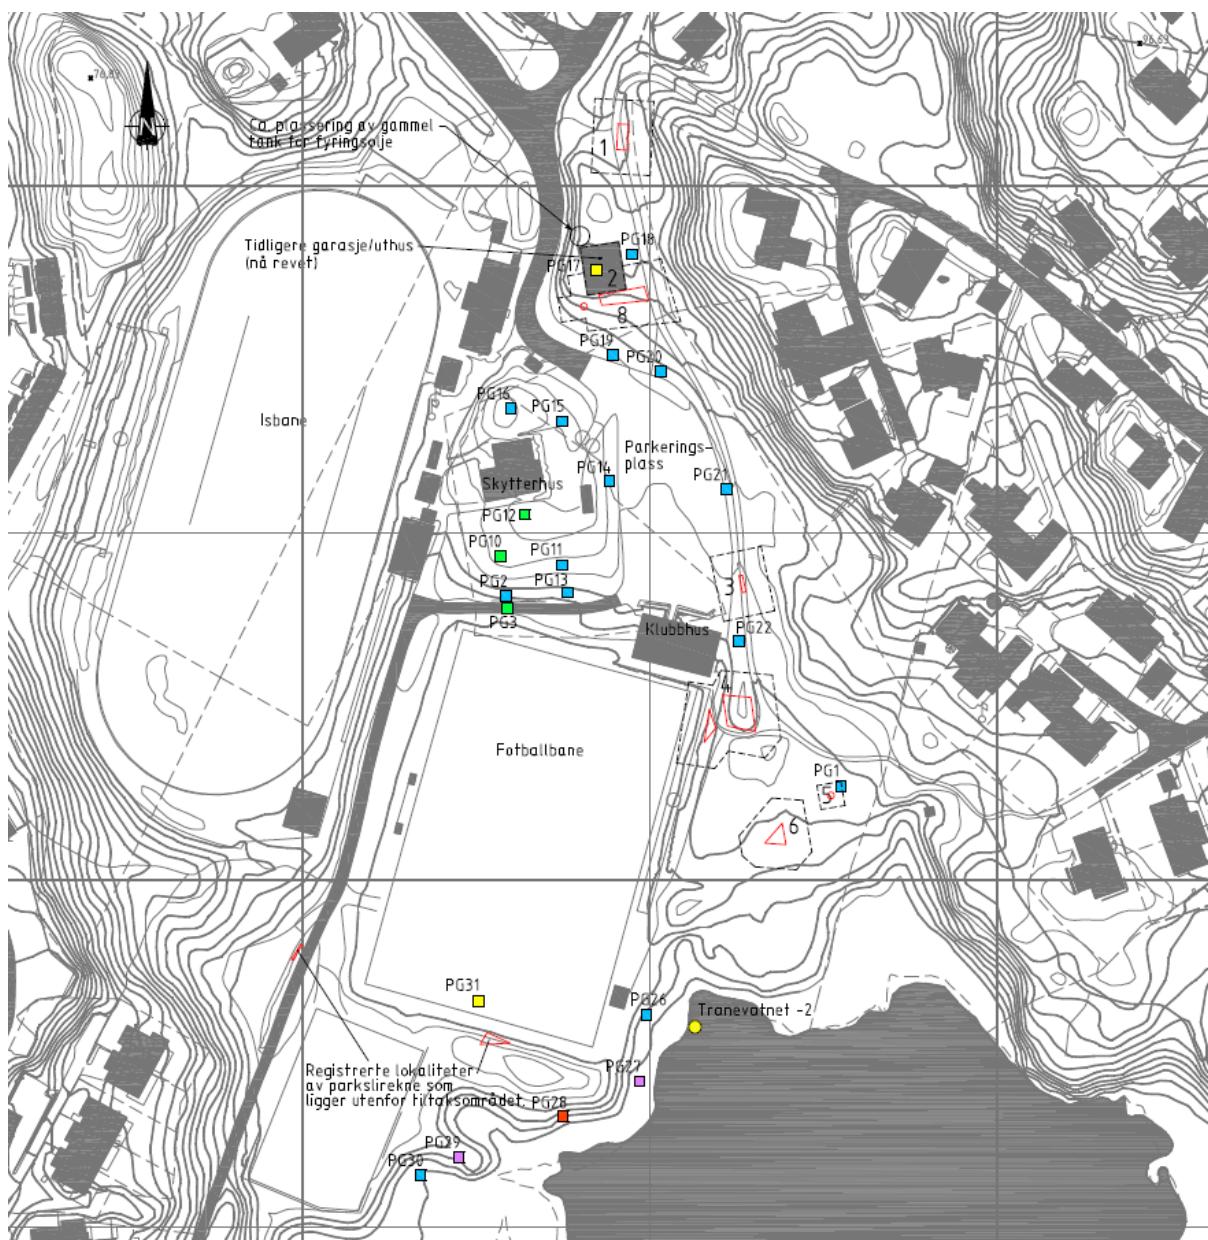
**Figur 4.1:** Kart med oversikt over den nordlige delen av tiltaksområdet som viser plassering av prøvepunktene (utsnitt av tegning 616637-G2). Fargen på prøvepunktene angir den høyeste påviste tilstandsklassen i hvert prøvepunkt for alle de analyserte parametrerne (se figur 4.3 og figur 4.4).

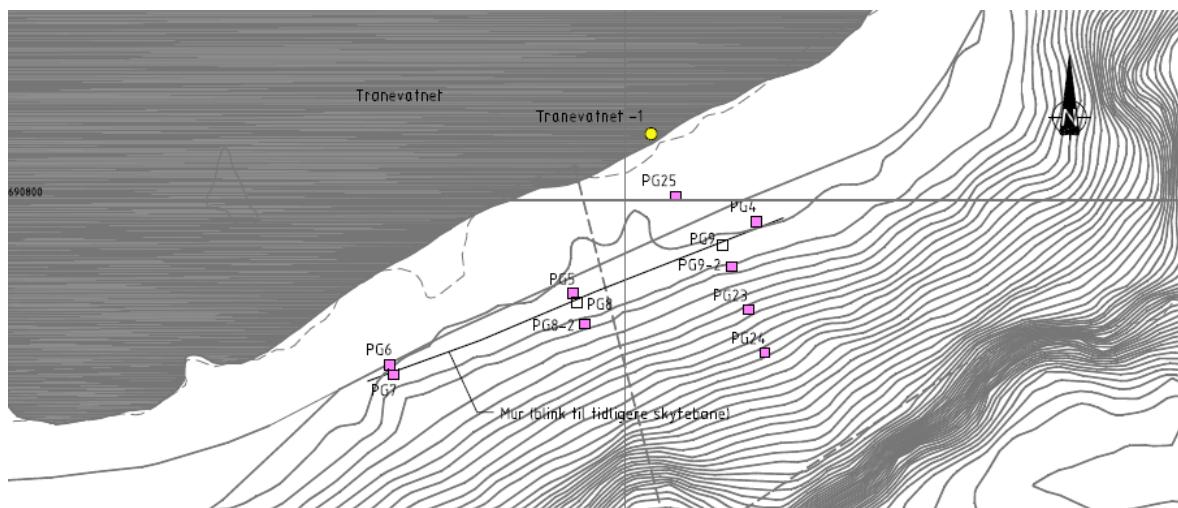
**Figur 4.2:** Kart med oversikt over den sørlige delen av tiltaksområdet som viser plassering av prøvepunktene (utsnitt av tegning 616637-G3). Fargen på prøvepunktene angir den høyeste påviste tilstandsklassen i hvert prøvepunkt for alle de analyserte parametrerne (se figur 4.3 og figur 4.4).

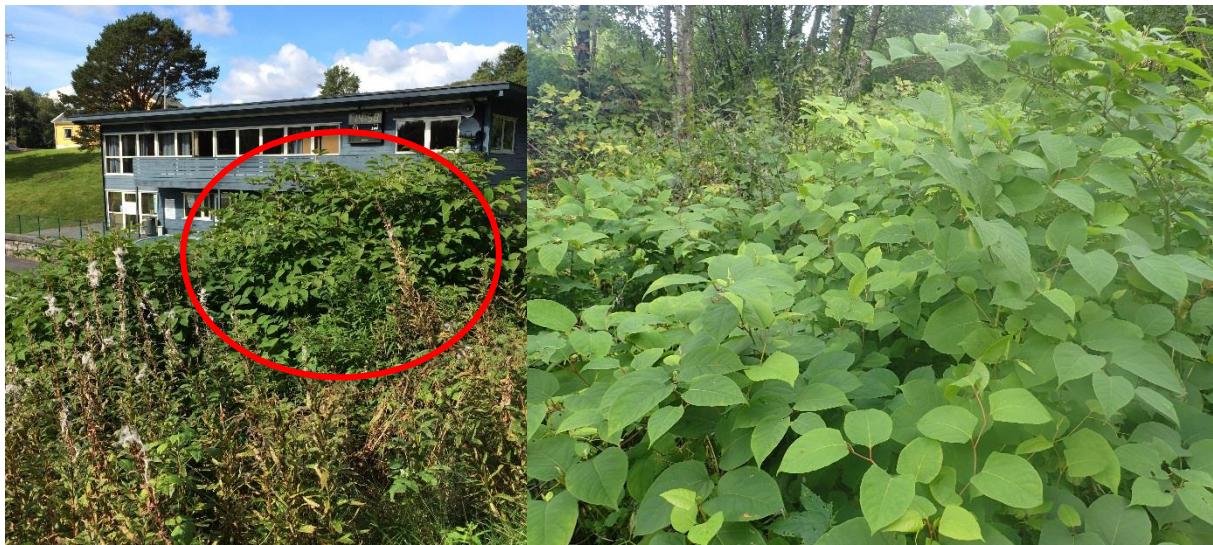
Det er ikke utført en fullstendig kartlegging av svartelistede arter i tiltaksområdet, kun en befaring i området for å kartlegge parkslirekneforekomster (se bilder av planten i figur 4.5).

**Figur 4.5:** Bildet til venstre viser en bestand av parkslirekne (innringet med rødt), mens bildet til høyre er et nærbilde av planten. Fotograf: Anne Kristine Søvik og Agnieszka Wyspianska.

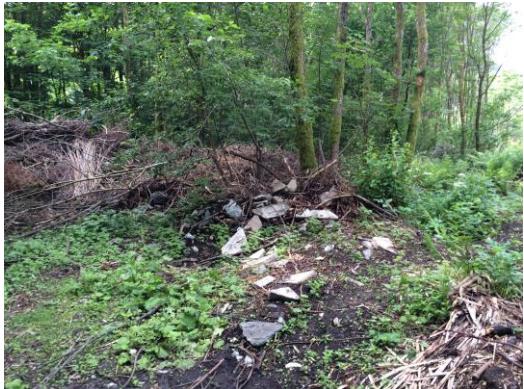
<b>Prøvepunkt: PG1, liten avfallstipp i skogen</b>			
<b>Posisjon på eiendom: se tegning G2</b>			
Dybde (m)	Prøve	Beskrivelse	Kommentar
0-0,05	PG1	Liten avfallstipp i skogen med rester av bygningsavfall, klumper av betong (?), kantstein, samt sandige masser. Brungrå masser, ingen spesiell lukt.	Prøven ble tatt for hånd med spade.
0,05		Stopp i avfallsmasser ved 0,1 m dyp.

<p>Avfallstipp i skogen</p>

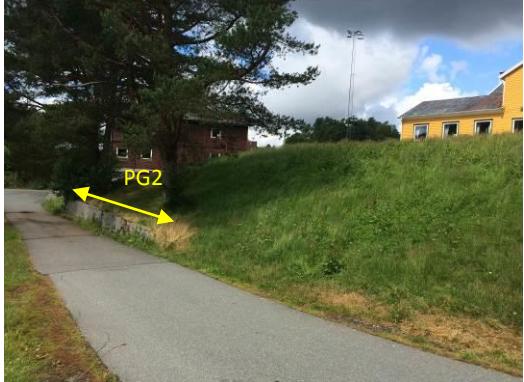
<b>Prøvepunkt: PG2, ved mur langs gangvei, øst for isbanen</b>			
<b>Posisjon på eiendom: se tegning G2</b>			
Dybde (m)	Prøve	Beskrivelse	Kommentar
		Dekke av gress	
0-0,05	PG2	Masser av sand, grus med noe organisk materiale. Brungrå masser, ingen spesiell lukt.	PG2 ble tatt som en blandeprøve av massene langs kanten av muren, på oversiden av muren.
0,05		Stopp i masser av sand, grus

PG2	Prøven ble tatt for hånd med spade.

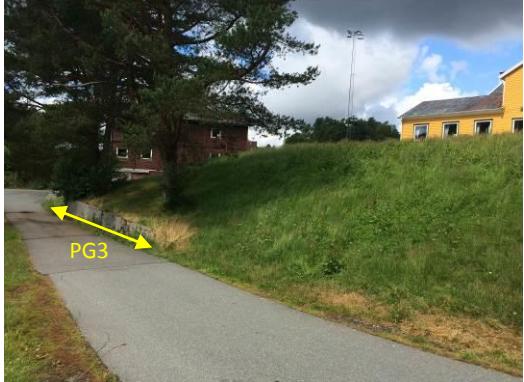
<b>Prøvepunkt: PG3, ved mur langs gangvei, øst for isbanen</b>			
<b>Posisjon på eiendom: se tegning G2</b>			
Dybde (m)	Prøve	Beskrivelse	Kommentar
		Dekke av gress	
0-0,05	PG3	Masser av sand, grus med noe organisk materiale. Brungrå masser, ingen spesiell lukt.	PG3 ble tatt som en blandeprøve av massene langs kanten av muren, på nedsiden av muren.
0,05		Stopp i masser av sand, grus

PG3	Prøven ble tatt for hånd med spade.

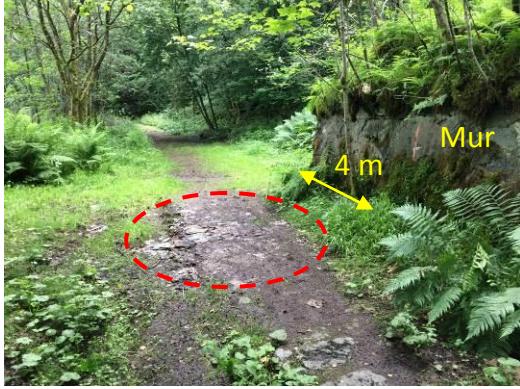
Dybde (m)	Prøve	Beskrivelse	Kommentar
0-0,05	PG4	Masser av silt, sand, grus med mye organisk materiale. Brune masser, ingen spesiell lukt.	PG4 ble tatt som en blandeprøve på stien foran muren, over en strekning på ca. 1,5 m (område merket med rød, stiplet linje på bildet). Prøven ble tatt ca. 4 m fra den nordøstre enden av muren.
0,05		Stopp i masser av silt, sand og grus	Prøven ble tatt for hånd med spade.

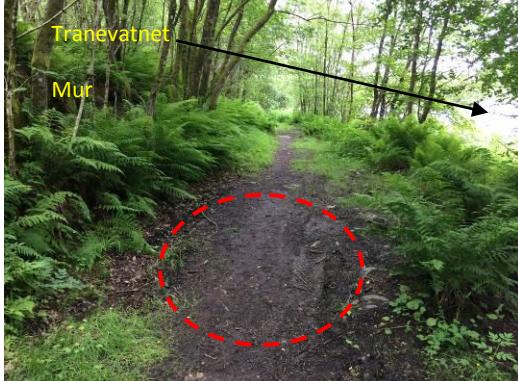
Prøvepunkt: PG5, ved gammel mur sørøst for Tranevatnet, tidligere blink for skytefeltet			
Posisjon på eiendom: se tegning G3			
Dybde (m)	Prøve	Beskrivelse	Kommentar
0-0,05	PG5	Masser av silt, sand, grus med mye organisk materiale. Brune masser, ingen spesiell lukt.	
0,05		Stopp i masser av silt, sand og grus

PG5	PG5 ble tatt som en blandeprøve på stien foran muren, over en strekning på ca. 1,5 m (område merket med rød, stiplet linje på bildet). Prøven ble tatt ved midten av muren.  Prøven ble tatt for hånd med spade.

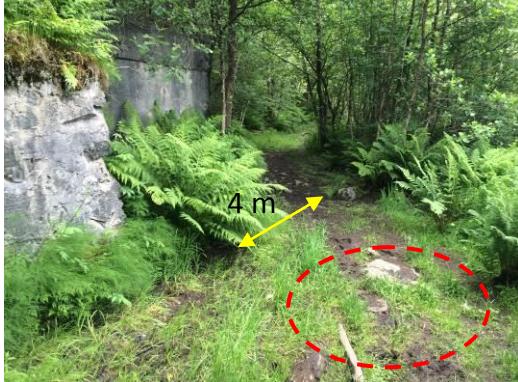
Prøvepunkt: PG6, ved gammel mur sørøst for Tranevatnet, tidligere blink for skytefeltet			
Posisjon på eiendom: se tegning G3			
Dybde (m)	Prøve	Beskrivelse	Kommentar
		Delvis dekke av gress	
0-0,05	PG6	Masser av silt, sand, grus med mye organisk materiale. Brune masser, ingen spesiell lukt.	PG6 ble tatt som en blandeprøve på stien foran muren, over en strekning på ca. 1,5 m (område merket med rød, stiplet linje på bildet). Prøven ble tatt ca. 4 m fra den sørvestre enden av muren.
0,05		Stopp i masser av silt, sand og grus	Prøven ble tatt for hånd med spade.

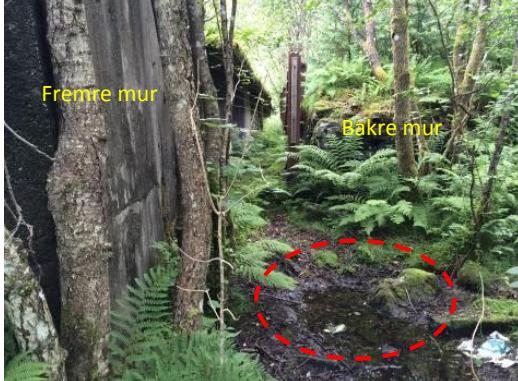
Prøvepunkt: PG7, ved gammel mur sørøst for Tranevatnet, tidligere blink for skytefeltet			
Posisjon på eiendom: se tegning G3			
Dybde (m)	Prøve	Beskrivelse	Kommentar
0-0,05	PG7	Masser av silt og sand med mye organisk materiale. Brune masser, ingen spesiell lukt.	PG7 ble tatt som en blandeprøve i «grøften» mellom fremre mur (ut mot Tranevatnet) og bakre mur (opp mot fjellskråningen), over en strekning på ca. 1,5 m (området merket med rød, stiplet linje på bildet). Prøven ble tatt ca. 4 m fra den sørvestre enden av muren.
0,05		Stopp i masser av silt og sand	Prøven ble tatt for hånd med spade.

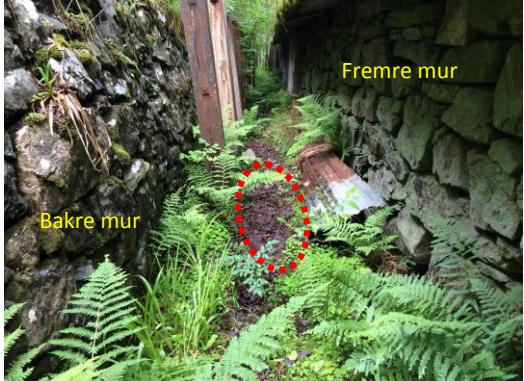
Prøvepunkt: PG8, ved gammel mur sørøst for Tranevatnet, tidligere blink for skytefeltet			
Posisjon på eiendom: se tegning G3			
Dybde (m)	Prøve	Beskrivelse	Kommentar
0-0,05	PG8	Masser av silt og sand med mye organisk materiale. Brune masser, ingen spesiell lukt.	PG8 ble tatt som en blandeprøve i «grøften» mellom fremre mur (ut mot Tranevatnet) og bakre mur (opp mot fjellskråningen), over en strekning på ca. 1,5 m (området merket med rød, stiplet linje på bildet). Prøven ble tatt omrentlig ved midten av muren.
0,05		Stopp i masser av silt og sand.	Prøven er ikke sendt inn for kjemisk analyse, men lagret i kjøleskap for eventuell senere analyse.

PG8	Prøven ble tatt for hånd med spade.

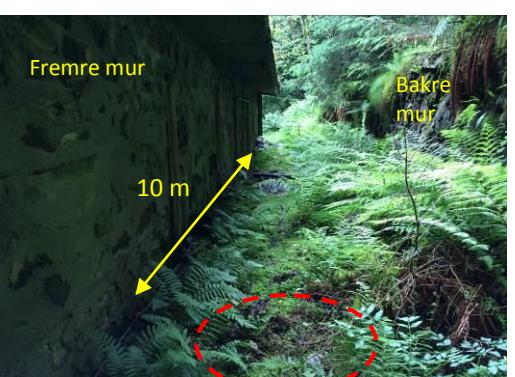
Prøvepunkt: PG9, ved gammel mur sørøst for Tranevatnet, tidligere blink for skytefeltet			
Posisjon på eiendom: se tegning G3			
Dybde (m)	Prøve	Beskrivelse	Kommentar
		Vegetasjonsdekke	
0-0,05	PG9	Masser av silt og sand med mye organisk materiale. Brune masser, ingen spesiell lukt.	PG9 ble tatt som en blandeprøve i «grøften» mellom fremre mur (ut mot Tranevatnet) og bakre mur (opp mot fjellskråningen), over en strekning på ca. 1,5 m (område merket med rød, stiplet linje på bildet). Prøven ble tatt ca. 10 m fra det nordøstre hjørnet av muren.
0,05		Stopp i masser av silt og sand.	Prøven er ikke sendt inn for kjemisk analyse, men lagret i kjøleskap for eventuell senere analyse.

Prøven ble tatt for hånd med spade.
	PG9

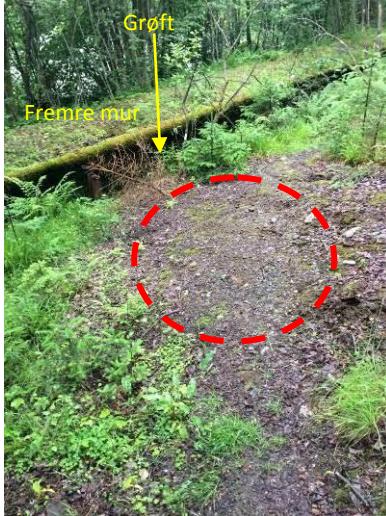
Prøvepunkt: PG8-2, ved gammel mur sørøst for Tranevatnet, tidligere blink for skytefeltet			
Posisjon på eiendom: se tegning G3			
Dybde (m)	Prøve	Beskrivelse	Kommentar
		Dekke av visne blader og mose	
0-0,05	PG8-2	Masser av silt og sand med noe organisk materiale. Brune masser, ingen spesiell lukt.	PG8-2 ble tatt som en blandeproøve oppå kanten av bakre mur (opp mot fjellskråningen), over en strekning på ca. 1,5 m (område merket med rød, stiplet linje på bildet). Prøven ble tatt rett over PG8.
0,05		Stopp i masser av silt og sand.	Prøven ble tatt for hånd med spade.

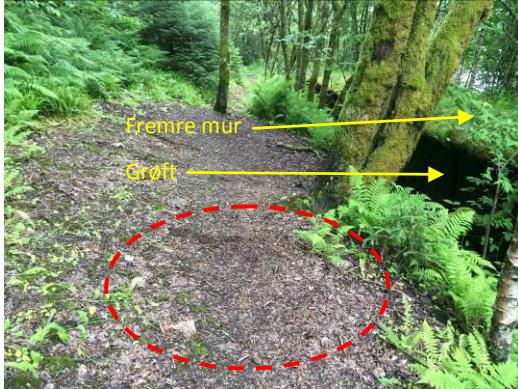
Prøvepunkt: PG9-2, ved gammel mur sørøst for Tranevatnet, tidligere blink for skytefeltet			
Posisjon på eiendom: se tegning G3			
Dybde (m)	Prøve	Beskrivelse	Kommentar
		Dekke av visne blader og mose	
0-0,05	PG9-2	Masser av sand og silt med noe organisk materiale. Brune masser, ingen spesiell lukt.	PG9-2 ble tatt som en blandeproøve oppå kanten av bakre mur (opp mot fjellskråningen), over en strekning på ca. 1,5 m (område merket med rød, stiplet linje på bildet). Prøven ble tatt rett over PG9.
0,05		Stopp i masser av sand og silt	Prøven ble tatt for hånd med spade.

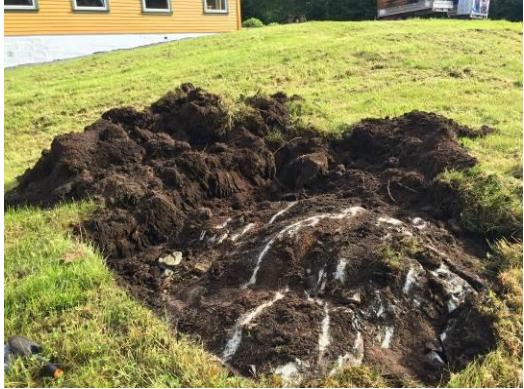
Prøvepunkt: PG10, på haugen mellom parkeringsplassen og isbanen			
Posisjon på eiendom: se tegning G2			
Dybde (m)	Prøve	Beskrivelse	Kommentar
		Dekke av gress	
0-0,2	PG10	Torvmasser med noe sand. Torven antas å bestå av tilførte masser. Brune masser, ingen spesiell lukt.	
0,2		Stopp mot berg.

PG10	Berget stakk så vidt opp over gresset i ene kanten av prøvegropen.

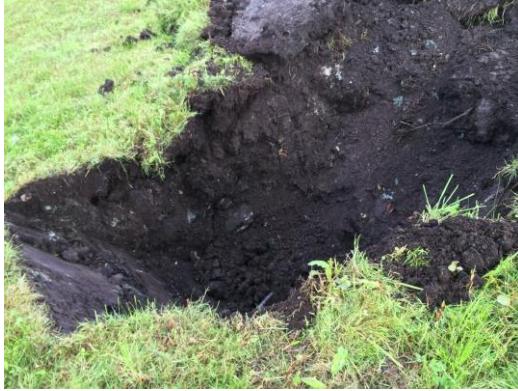
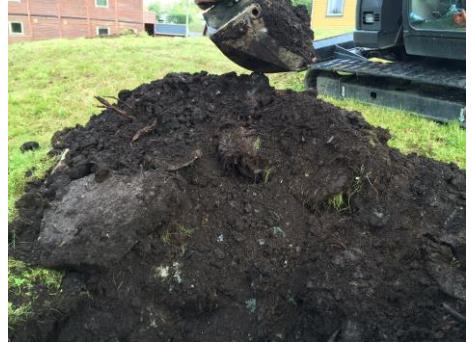
PG11, masser
		PG11

Prøvepunkt: PG11, på haugen mellom parkeringsplassen og isbanen			
Posisjon på eiendom: se tegning G2			
Dybde (m)	Prøve	Beskrivelse	Bilde/kommentar
		Dekke av gress	
0-0,2	PG11, v/ 0,2 m	Torvmasser med noen steiner. Torven antas å bestå av tilførte masser (i hvert fall øverste laget av massene). Brune masser, ingen spesiell lukt.	Prøvegropen ble gravd i skråningen ned mot gangveien. Dybden til gropen var 1,5 -2 m avhengig av ståsted.
0,2-1,5	PG11, v/ 1,5 m		
1,5		Stopp i torvmasser

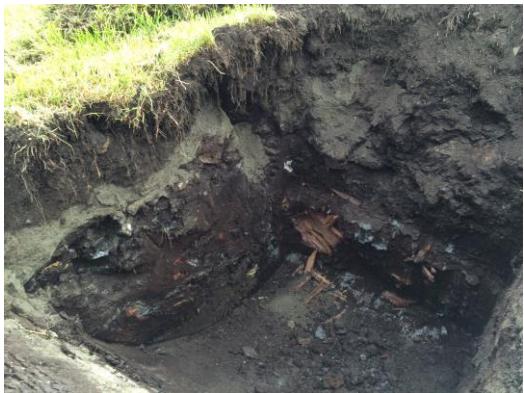
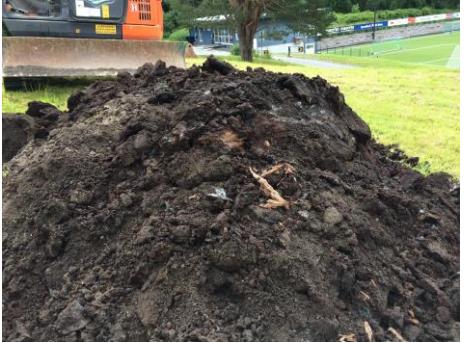
PG12, masser

Prøvepunkt: PG12, på haugen mellom parkeringsplassen og isbanen			
Posisjon på eiendom: se tegning G2			
Dybde (m)	Prøve	Beskrivelse	Bilde
		Dekke av gress	
0-1	PG12, 0-1 m	Torvmasser med innskutte lag av sand. Torven og sanden antas å bestå av tilførte masser. Brune og grå masser, ingen spesiell lukt.	
1-1,6		Antatt stedegne torvmasser med enkelte røtter.	
1,6-1,7	PG12, v/ 1,7 m	Antatt stedegne masser av silt/leire	
1,7		Stopp i antatt stedegne masser av silt/leire

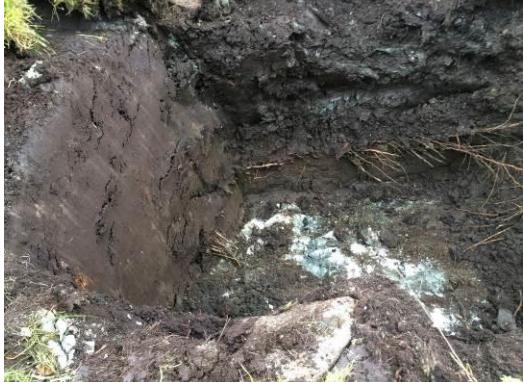
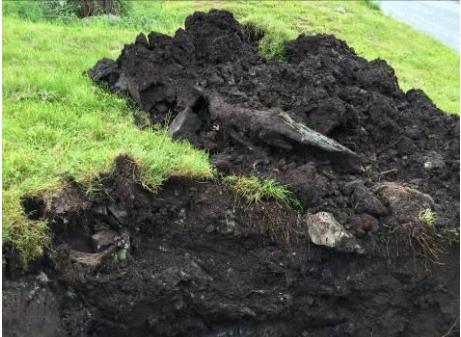
PG13

Prøvepunkt: PG13, på haugen mellom parkeringsplassen og isbanen			
Posisjon på eiendom: se tegning G2			
Dybde (m)	Prøve	Beskrivelse	Bilde/kommentar
		Dekke av gress	
0-1,4	PG13, 0-1,4 m	Torvmasser med noen steiner. Torven består trolig av tilførte masser (i hvert fall øverste laget av massene). Trolig stedegne torvmasser mot bunn av grop. Brune masser, ingen spesiell lukt.	Prøvegropen ble gravd i skråningen ned mot gangveien. Dybden til gropen var 1,4 -1,9 m avhengig av ståsted.
1,4		Stopp mot antatt berg

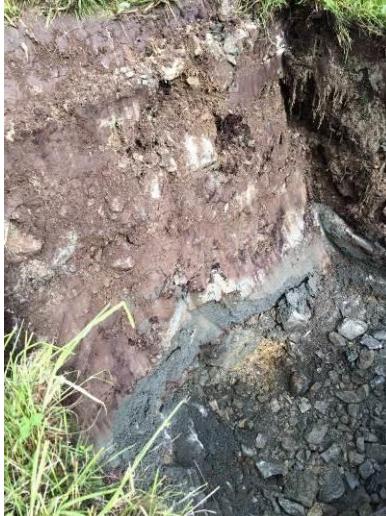
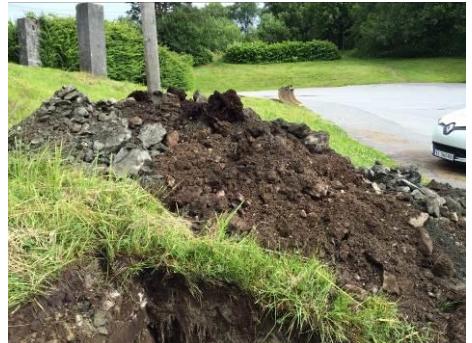
PG14, masser

Prøvepunkt: PG14, på haugen mellom parkeringsplassen og isbanen			
Posisjon på eiendom: se tegning G2			
Dybde (m)	Prøve	Beskrivelse	Bilde/kommentar
		Dekke av gress	
0-0,4	PG14, 0-0,4 m	Masser (trolig tilførte) bestående av sand, grus og stein med mye organisk materiale. Brungrå farge, ingen spesiell lukt.	
0,4-1			
1-1,2	PG14, 1-1,2 m	Grålige masser av sand. Ingen spesiell lukt.	
1,2		Stopp mot antatt berg (opp-sprukket fjell)

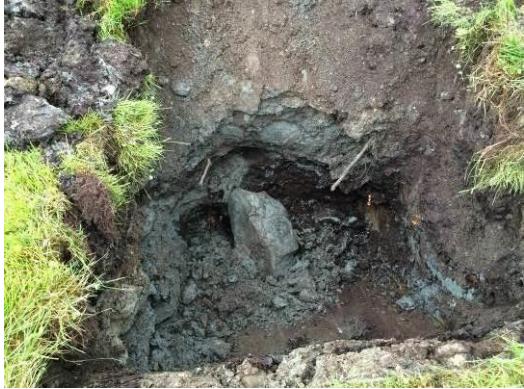
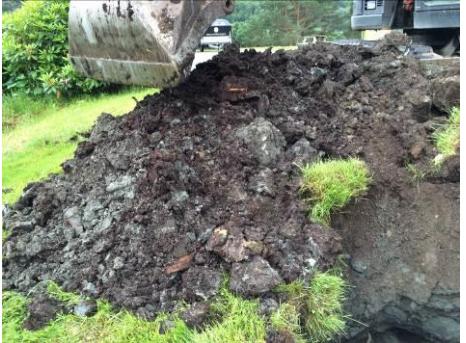
PG15, masser

Prøvepunkt: PG15, på haugen mellom parkeringsplassen og isbanen			
Posisjon på eiendom: se tegning G2			
Dybde (m)	Prøve	Beskrivelse	Bilde
		Dekke av gress	
0-1,7	PG15, 0-1,7 m	Masser (trolig tilførte) bestående av silt, sand, grus og stein, med mye organisk materiale. Brungrå farge, ingen spesiell lukt.	
1,7		Stopp i antatt stedegne masser av brun, siltig sand.

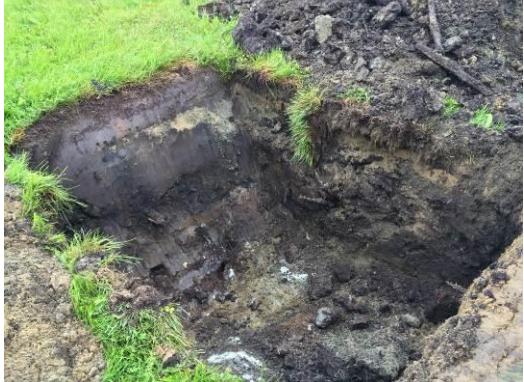
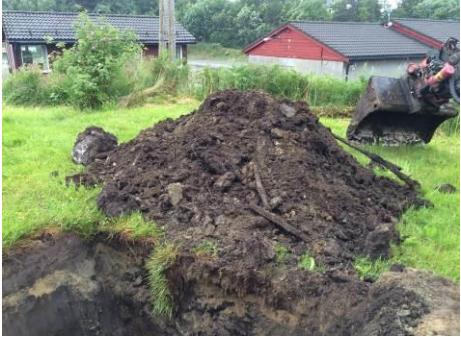
Prøvepunkt: PG16, på haugen mellom parkeringsplassen og isbanen			
Posisjon på eiendom: se tegning G2			
Dybde (m)	Prøve	Beskrivelse	Bilde
		Dekke av gress	
0-1	PG16	Masser (trolig tilførte) bestående av torvjord med sand. Brungrå farge, ingen spesiell lukt.	
1		Stopp mot antatt berg

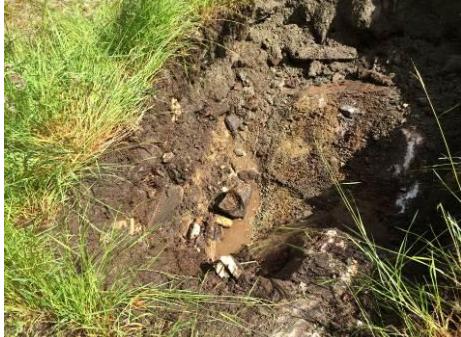
<b>Prøvepunkt: PG17, på haug nord for parkeringsplassen,</b> <b>Posisjon på eiendom: se tegning G2</b>			
<b>Dybde (m)</b> <b>Prøve</b> <b>Beskrivelse</b> <b>Bilde/kommentar</b>			
		Dekke av grus med noe gress	
0-0,8	PG17	Brungrå masser av sand og torv iblandet avfallsrester så som metall, glass, isopor og murstein. Ingen spesiell lukt av massene.	Prøvegropen er gravd der det tidligere stod en garasje/uthus
0,8		Stopp mot antatt berg.

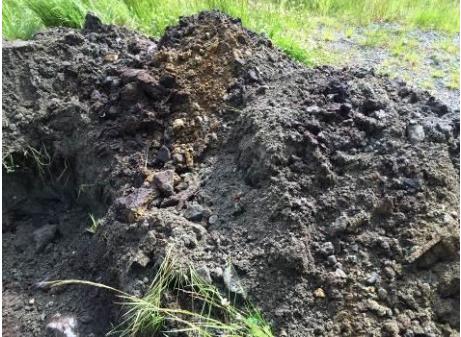
PG17, masser

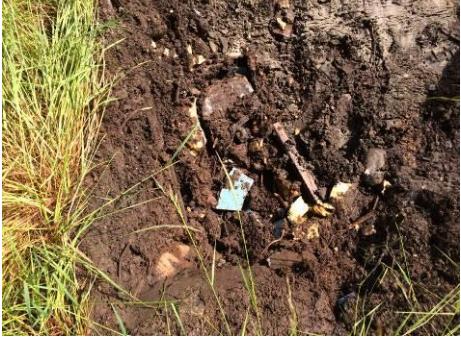
PG17, avfallsrest i fyllmassene

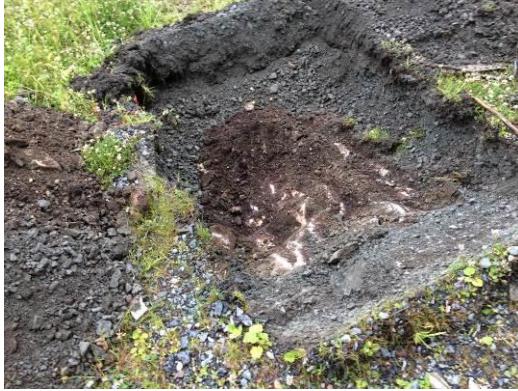
PG18

<b>Prøvepunkt: PG18, på haug nord for parkeringsplassen,</b>		
<b>Posisjon på eiendom: se tegning G2</b>		
Dybde (m)	Prøve	Beskrivelse
		Dekke av grus
0-0,3		Pukk/sand. Grålig farge, ingen spesiell lukt.
0,3-0,6	PG18, 0,3-0,6 m	Masser av sand og grus med noe organisk materiale. Brunlig farge, ingen spesiell lukt.
0,6		Stopp mot antatt berg.

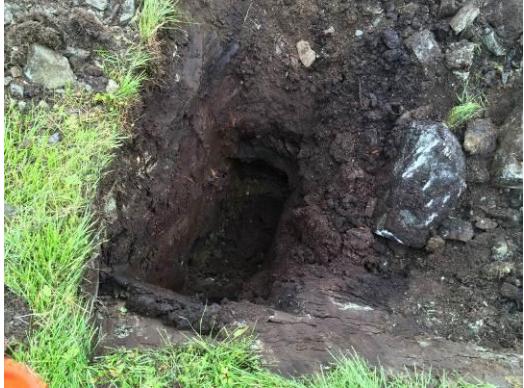
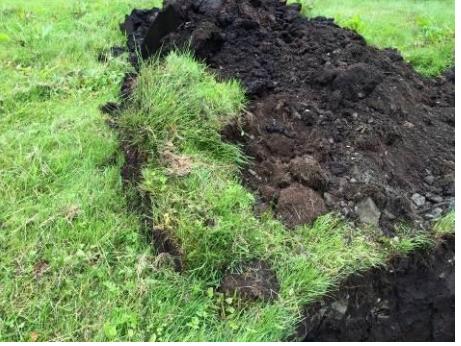
PG19	PG19, masser

Prøvepunkt: PG19, på haug nord for parkeringsplassen, gravd i kanten mot parkeringsplassen			
Posisjon på eiendom: se tegning G2			
Dybde (m)	Prøve	Beskrivelse	Bilde/kommentar
		Dekke av gress	
0-0,1	PG19, 0-0,1	Grå masser av silt, sand og stein. Ingen spesiell lukt.	
0-0,5	PG19, 0-0,5	Trolig tilførte torvmasser som under 0,5 m gradvis gikk over i antatt stedegne torvmasser.	Prøven fra 0-0,1 m var tatt like inntil parkeringsplassen, mens prøven fra 0-0,5 m var tatt litt lenger inne på plenen.
0,5-2		Brune masser, ingen spesiell lukt.	
2		Stopp i antatt stedegne masser av silt og sand. Grå masser, ingen spesiell lukt.

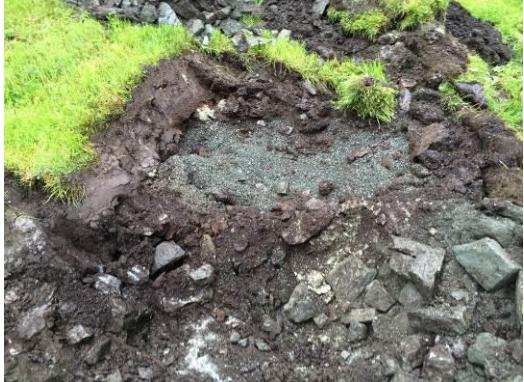
PG20	Prøvegropen ble gravd ved stien som leder opp til der den tidligere garasjen (uthuset) stod. Er det mulig at grusen og steinen er underlag til en tidligere vei som ledet opp til uthuset?

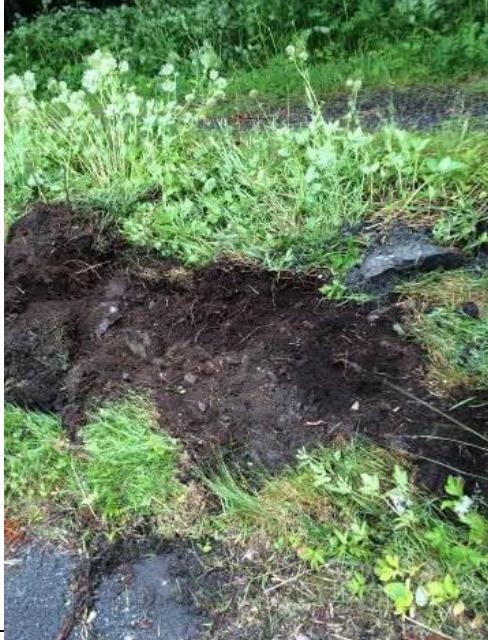
<b>Prøvepunkt: PG21, langs den nordøstlige kanten av parkeringsplassen</b>			
<b>Posisjon på eiendom: se tegning G2</b>			
Dybde (m)	Prøve	Beskrivelse	Kommentar
		Dekke av gress	
0-0,2	PG21	Brune masser av torv med sand og små stein. Ingen spesiell lukt.	Prøven er tatt som en overflateprøve da det ligger en nedgravd høyspentkabel like ved.
0,2		Stopp i masser av torv og sand.

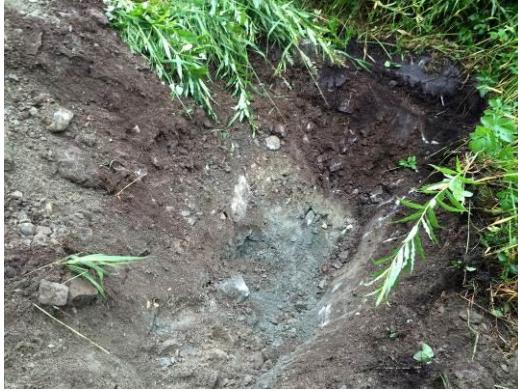
Prøvepunkt: PG22, i det sørøstlige hjørnet av parkeringsplassen		
Posisjon på eiendom: se tegning G2		
Dybde (m)	Prøve	Beskrivelse
		Vegetasjonsdekke
0-0,8	PG22	Brungrå masser av sand og små stein, med en del organisk materiale. Ingen spesiell lukt.
0,8-1		Antatt stedegne masser av silt/sand. Grå farge, ingen spesiell lukt.
1		Stopp i antatt stedegne masser av silt/sand.

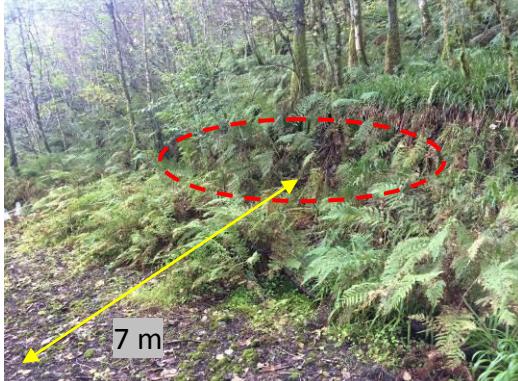
PG23	PG23 ble tatt som en blandeprøve på området bak den bakre muren, over en strekning på ca. 1,5 m (område merket med rød, stiplet linje på bildet). Prøven ble tatt ca. 7 m bak den bakre muren, rett ovenfor området der PG9-2 ble tatt.  Prøven ble tatt for hånd med spade.

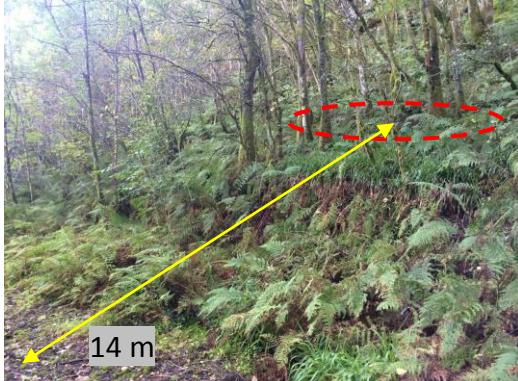
PG24	PG24 ble tatt som en blandeprøve i skråningen bak den bakre muren, over en strekning på ca. 1,5 m (området merket med rød, stiplet linje på bildet). Prøven ble tatt ca. 14 m bak den bakre muren, rett ovenfor området der PG9-2 ble tatt.  Prøven ble tatt for hånd med spade.

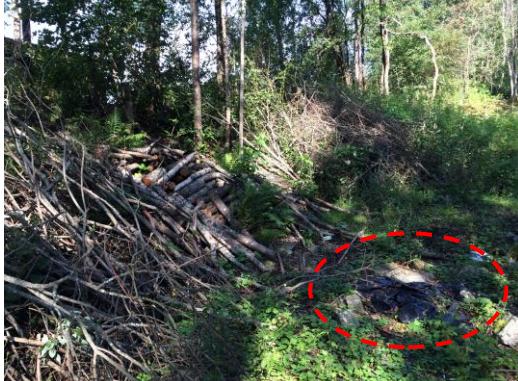
PG26	PG26 ble tatt som en blandeprøve i nylig hugget trasé for ny turveg rundt Tranevatnet (ca. avgrensning av prøvetakingsområdet er merket med rød, stiplet linje på bildet).  Prøven ble tatt for hånd med spade.

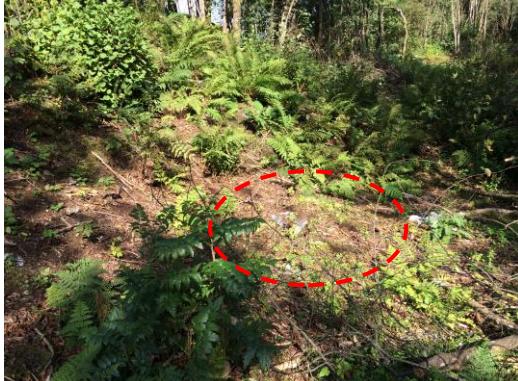
Prøvepunkt: PG27, område ved sørrenden av fotballbanen, tidligere blink for skytefeltet			
Posisjon på eiendom: se tegning G2			
Dybde (m)	Prøve	Beskrivelse	Kommentar
0-0,05	PG27	Organiske masser. Brunfargede, ingen spesiell lukt.	PG27 ble tatt som en blandeprøve i nylig hugget trasé for ny turveg rundt Tranevatnet (ca. avgrensning av prøvetakingsområdet er merket med rød, stiplet linje på bildet).
0,05		Stopp i organiske masser	Prøven ble tatt for hånd med spade.

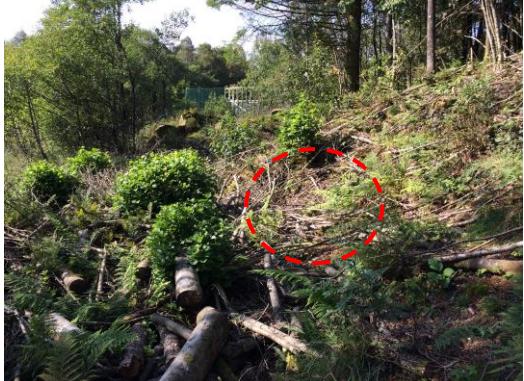
Prøvepunkt: PG28, område ved sørrenden av fotballbanen, tidligere blink for skytefeltet			
Posisjon på eiendom: se tegning G2			
Dybde (m)	Prøve	Beskrivelse	Kommentar
0-0,05	PG28	Organiske masser. Brunfargede, ingen spesiell lukt.	PG28 ble tatt som en blandeprøve i nylig hugget trasé for ny turveg rundt Tranevatnet (ca. avgrensning av prøvetakingsområdet er merket med rød, stiplet linje på bildet).
0,05		Stopp i organiske masser	Prøven ble tatt for hånd med spade.

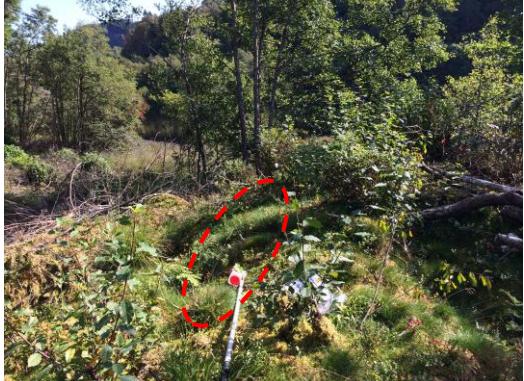
Prøvepunkt: PG29, område ved sørrenden av fotballbanen, tidligere blink for skytefeltet			
Posisjon på eiendom: se tegning G2			
Dybde (m)	Prøve	Beskrivelse	Kommentar
0-0,05	PG29	Organiske masser. Brunfargede, ingen spesiell lukt.	PG29 ble tatt som en blandeprøve i nylig hugget trasé for ny turveg rundt Tranevatnet (ca. avgrensning av prøvetakingsområdet er merket med rød, stiplet linje på bildet).
0,05		Stopp i organiske masser	Prøven ble tatt for hånd med spade.

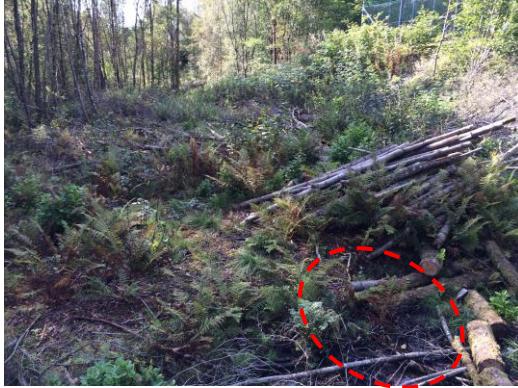
Prøvepunkt: PG30, område ved sørrenden av fotballbanen, tidligere blink for skytefeltet			
Posisjon på eiendom: se tegning G2			
Dybde (m)	Prøve	Beskrivelse	Kommentar
0-0,05	PG30	Organiske masser. Brunfargede, ingen spesiell lukt.	PG30 ble tatt som en blandeprøve i nylig hugget trasé for ny turveg rundt Tranevatnet (ca. avgrensning av prøvetakingsområdet er merket med rød, stiplet linje på bildet).
0,05		Stopp i organiske masser	Prøven ble tatt for hånd med spade.

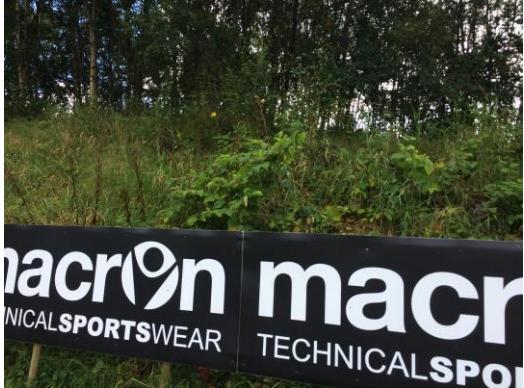
Prøvepunkt: PG31, vollen ved sørrenden av fotballbanen, tidligere blink for skytefeltet			
Posisjon på eiendom: se tegning G2			
Dybde (m)	Prøve	Beskrivelse	Kommentar
0-0,05	PG31	Organiske masser. Brunfargede, ingen spesiell lukt.	PG31 ble tatt som en blandeprøve av overflatenære masser på vollen ved sørrenden av fotballbanen.
0,05		Stopp i organiske masser	Prøven ble tatt for hånd med spade.

<p>Bilde av vollen ved sørrenden av fotballbanen.</p>

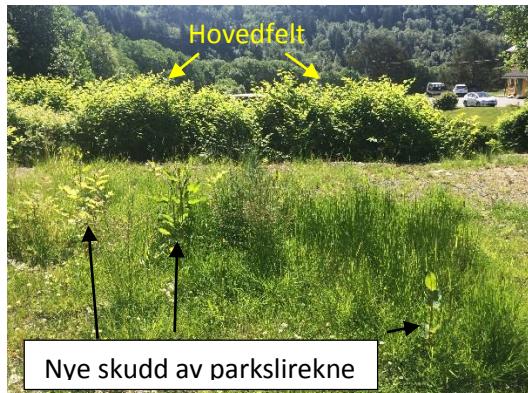
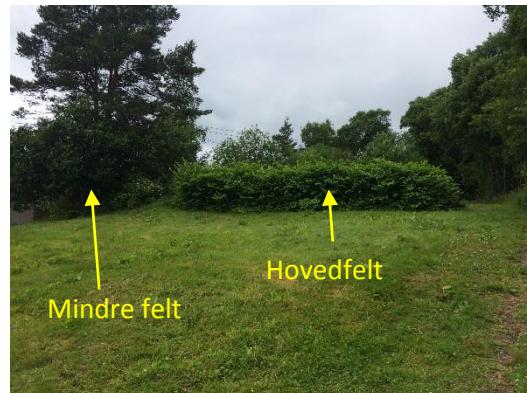
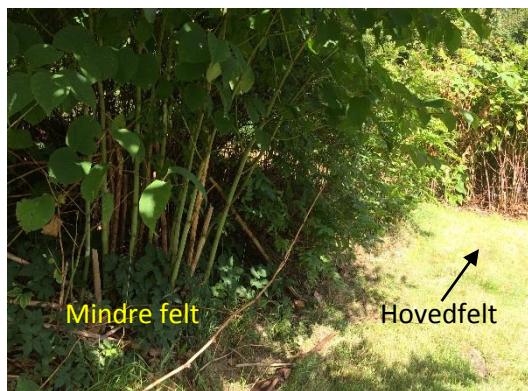
**Figur C.1:** Stor lokalitet av parkslirekne i skråningen nord for parkeringsplassen. Det øverste bildet til venstre viser feltet sett fra nord, mens det øverste bildet til høyre viser feltet sett fra sør. Det nederste bildet til venstre viser et mindre felt innunder noen trær litt vest for hovedfeltet (bildet er tatt mot nord).  
Fotograf: Anne Kristine Søvik.

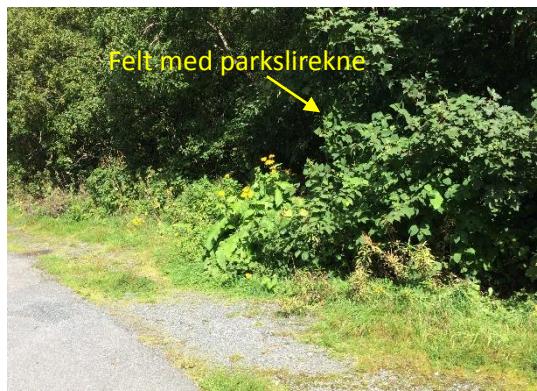
**Figur C.2:** Mindre lokalitet av parkslirekne langs den sørøstre kanten av parkeringsplassen.  
Bildet er tatt mot nordøst. Fotograf: Anne Kristine Søvik.

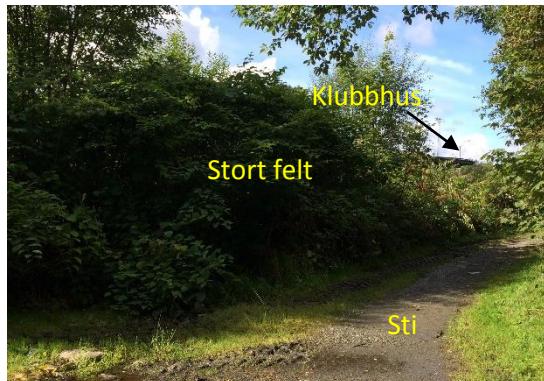
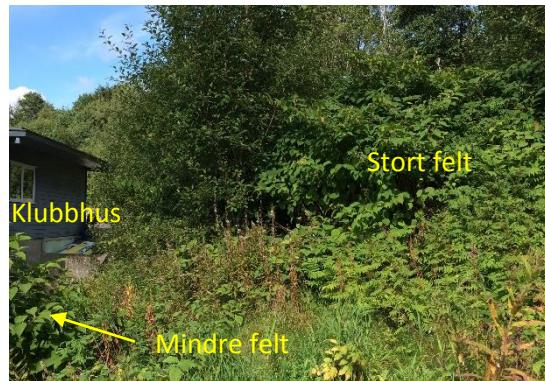
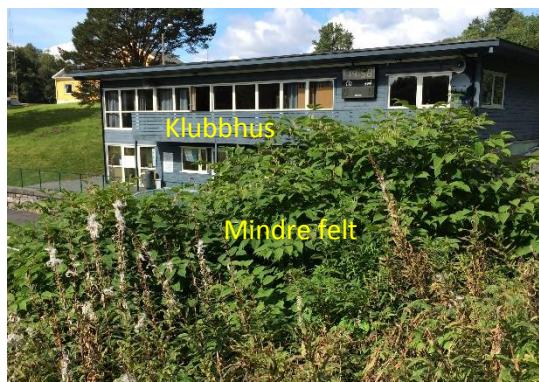
**Figur C.3:** Stor lokalitet av parkslirekne i området mellom klubhuset og stien i skogen. Det øverste bildet til venstre viser feltet sett fra stien (sørøst), mens det øverste bildet til høyre viser feltet sett fra sørvest. Det nederste bildet til venstre viser et mindre felt lokalisert rett ved det store feltet (langs den østlige kanten av fotballbanen) (bildet er tatt mot nordvest).  
Fotograf: Anne Kristine Søvik.

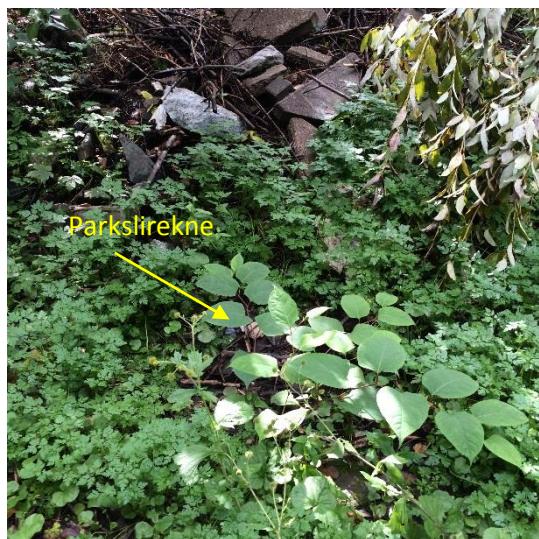
**Figur C.4:** Ungt eksemplar av parkslirekne som vokser like ved avfallstippen i skogen. Fotograf: Anne Kristine Søvik.

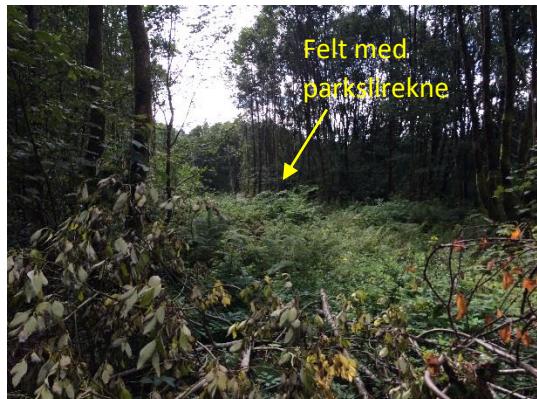
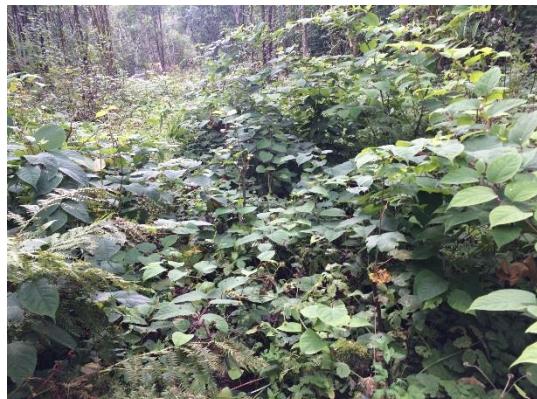
**Figur C.5:** Bildet til venstre viser lokalitet av parkslirekne i den nyhuggede traséen for turvegen vest for Tranevatnet. Bildet til høyre viser nærbilde av samme lokalitet. Fotograf: Anne Kristine Søvik.

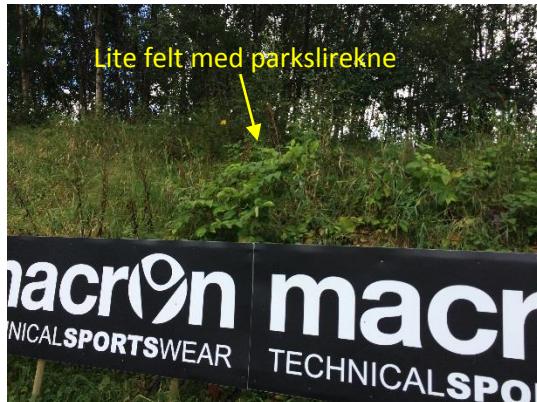
**Figur C.6:** Bildet viser en mindre lokalitet av parkslirekne ved den sørlige enden av den store fotballbanen. Bildet er tatt mot sør. Fotograf: Anne Kristine Søvik.

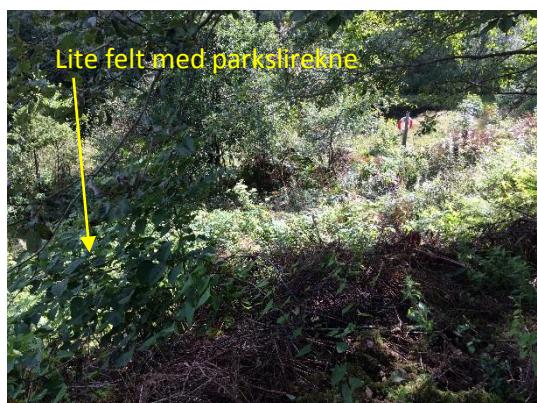
**Figur C.7:** Bildet viser et lite felt med parkslirekne som vokser i en haug med hageavfall på baksiden av et garasjeanlegg ved sørrenden av Tranevatnet. Bildet er tatt mot sørøst. Fotograf: Anne Kristine Søvik.

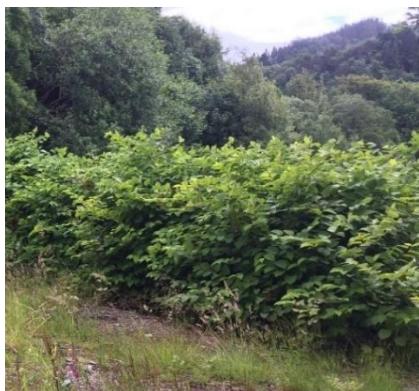
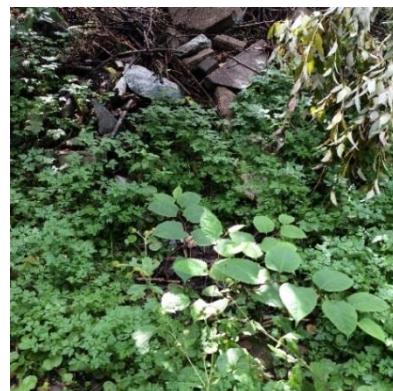
**Figur 1:** Bildet til venstre viser et stort felt med parkslirekne, mens bildet til høyre viser en ung plante.

Av de svartelistede planteartene er de store parkslirekne-artene (park-, hybrid- og kjempeslirekne) vurdert som noen av de mest problematiske artene og med stor spredningsevne. Alle tre artene benevnes her som parkslirekne, og det er ikke gjort nærmere artsbestemmelser da håndtering og bekjempelse er den samme for alle tre artene. Parkslirekne er en hardfør plante som spres i hovedsak med rot og stengelfragmenter. Masser som inneholder små deler av planten kan føre til
