**COWI****Hadsel kommune**

# Miljøsaneringsbeskrivelse for Stokmarknes skole: Gymsal 2, Personalbygg og Musikkbygg

**Oppdragsnummer hos COWI:** A108032  
**Dokumentnr:** RAP 001  
**Versjon:** 01  
Utgivelsesdato: 23.4.2018  
Saksbehandler hos COWI: Heidi Blix Madsen  
Kontrollert: Bente Veiåker Engmo  
Godkjent: Heidi Blix Madsen

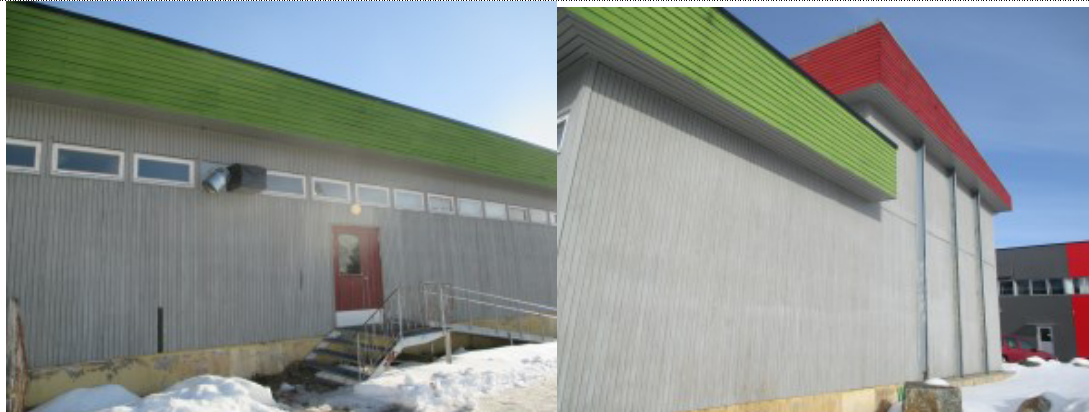
#### Gymsal 2

Byggeår:	1969
Antall etasjer:	1 – delvis krypkjeller
Bruttoareal:	Ca. 450 m <sup>2</sup>
Virksomhet:	Skole
Byggemåte:	Betongplate på mark under sal, ringmur med krypkjeller under lav del. Bindingsverk isolert med mineralull, utvendige stålsøyler. Oppforet pulttak teknet med papp/folie.
Materialbruk:	<p><u>Fasade</u> Malt grunnmur og malt trepanel</p> <p><u>Vegger</u> Trepanel og gipsplater, vinyltapet i dusj</p> <p><u>Gulv</u> Vinyl gulvbelegg på spon- og finerplater/tregulv (oppforet gulv). Malt overflate i dusj.</p> <p><u>Himling</u> Gipsplater og trepanel i himling</p>
Vinduer:	Koblede vinduer samt nyere isolerglassruter (gymsal)
Tekniske installasjoner:	<p><u>Ventilasjonsanlegg</u> Felles anlegg for Gymsal 2, Personalbygg og Musikkbygg montert i Personalbygget.</p> <p><u>Oppvarming</u> Varmeveksler for varme fra varmesentral i F-blokk</p>

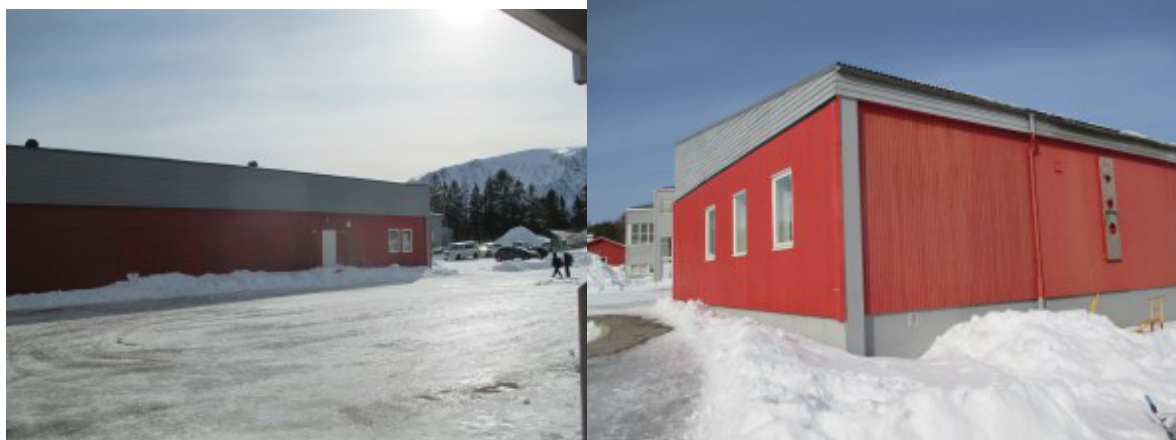
## Musikkbygg

Byggeår:	1969
Antall etasjer:	1
Bruttoareal:	Ca. 340 m <sup>2</sup>
Virksomhet:	Skole
Byggemåte:	Modulbygg, bindingsverk yttervegger isolert med mineralull, tegl gavlvegg i nord-øst. Støpt ringmur. Bjelkelag (stubbloftsgulv) mot kryprom. Malt trekledning utvendig. Oppforet pulttak tekket med stålplater.
Materialbruk:	<p><u>Fasade</u> Malt grunnmur og malt trepanel</p> <p><u>Vegger</u> Gips- og sponplater</p> <p><u>Gulv</u> Vinyl gulvbelegg på sponplater</p> <p><u>Himling</u> Gipsplater</p>
Vinduer:	Koblede vinduer samt nyere isolerglassruter
Tekniske installasjoner:	<p><u>Ventilasjonsanlegg</u> Felles anlegg for Gymsal 2, Personalbygg og Musikkbygg montert i Personalbygget.</p> <p><u>Oppvarming</u> Varmeveksler for varme fra varmesentral i F-blokk</p>

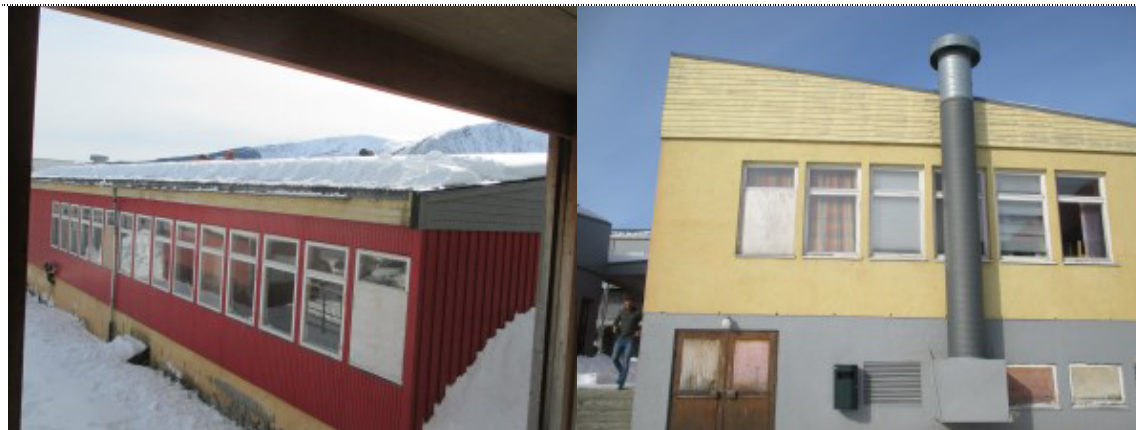
## Personalbygg

Byggeår:	1969
Antall etasjer:	2
Bruttoareal:	1. etg: ca 250 m <sup>2</sup> kjeller: ca 250 m <sup>2</sup> Sum: ca 500 m <sup>2</sup>
Virksomhet:	Skole
Byggemåte:	Modulbygg, Støpt betonggulv, plasstøpte kjellervegger, betongdekke mellom kjeller og plan 1, bindingsverk isolert med mineralull, trebjelkelag mot loft, oppforet pulttak (takstoler) tekket med stålplater
Materialbruk:	<u>Fasade</u> Malt grunnmur og malt trepanel  <u>Innervegger</u> Lettvegger: plater og strietapet  <u>Gulv</u> Vinyl gulvbelegg på sponplater (oppforet tregulv)  <u>Himling</u> Malt støpt himling i kjeller, gipsonittplater i himling
Vinduer:	Koblede vinduer
Tekniske installasjoner:	<u>Ventilasjonsanlegg</u> Felles anlegg for Gymsal 2, Personalbygg og Musikkbygg montert i kjeller  <u>Oppvarming</u> Varmevexsler for varme fra varmesentral i F-blokk

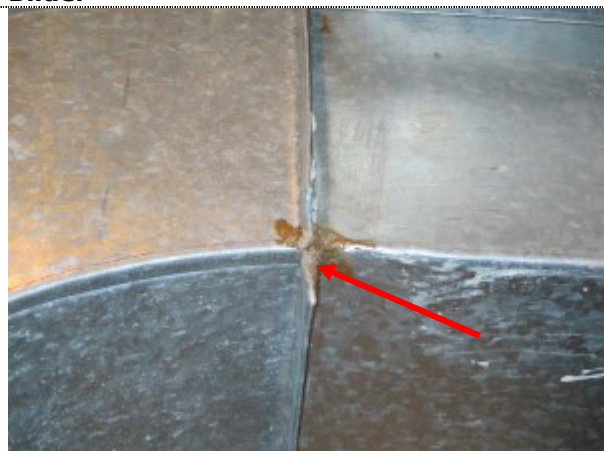
Bilde 3.1 Gullfarget tettemasse Personalbygg

Det er påvist asbest i gulfarget tettemasse i Personalbygget. Antall skjøter i tabell 1 er ut fra det som er observert på kartlegging. Antallet vil sannsynligvis være høyere da kanaler vil ligge skjult i konstruksjonene. Det er også observert sølvfarget tettemasse på ventilasjonskanaler i kjeller i Personalbygget. Sølvfarget tettemasse var det ikke mulig å prøveta. Massen behandles som asbestholdig, ev. kan det testes.

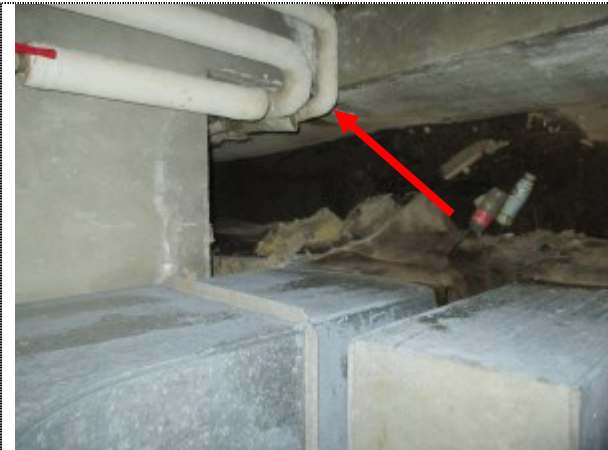
Bilde 3.3 Rørbend Personalbygg

Alle rørbend behandles som asbestholdig, med mindre bend er isolert med isolasjon som helt klart ikke inneholder asbest (mineralull/EPS). Antall rørbend i tabell 1 er ut fra det som er observert på kartlegging. Antallet vil sannsynligvis være høyere da rør kan ligge skjult i konstruksjonen. Det vil også kunne finnes rør med asbestholdig isolasjon i Musikkbygget og Gymsalbygget og i horisontal sjakt som forbindelser byggene (selv om dette ikke er medtatt i tabell 1).

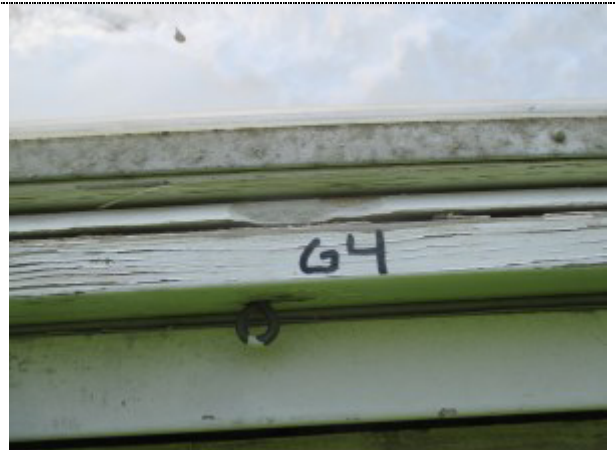
Bilde 3.4 Koblede vinduer Gymsal 2

Vinduskitt i alle bygg ble testet for asbest. Asbest ble påvist i kitt i Musikkbygg og Gymsal 2. I Personalbygg har mange vinduer gummilist og ikke kitt.

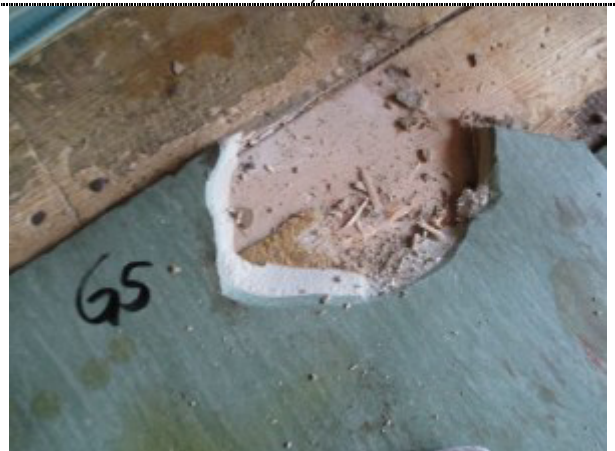
Bilde 3.6 Vinyl som er asbestholdig i gymsal

Alle eldre vinyl gulvbelegg er testet og det er påvist asbest i enkelte av disse. Det gjøres oppmerksom på at det kan finnes eldre vinyl under sponplater/tregulv. I så fall må beleggene kontrolleres.

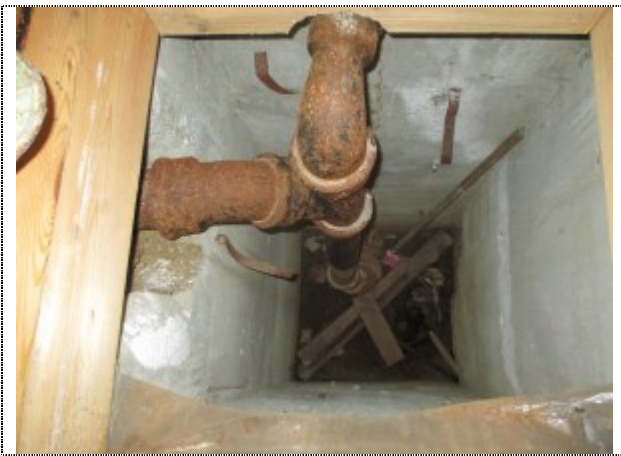
Bilde 3.7 Soilrør Gymsal 2

Det gjøres oppmerksom på at det kan være asbest i skjøten (under blyet) i soilrør.

Det er observert soilrør i alle bygg. Soilrør vil være skjult i konstruksjonen.

Soilrør med blyringer leveres til metallgjenvinning.

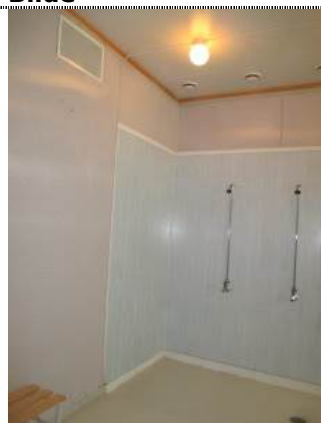
Bilde 3.8 Vinyltapet i dusj, Gymsal 2

Det er benyttet vinyl gulvbelegg i alle bygg. Stort sett er det ett lag, enkelte steder to lag. En del av vinylbeleggene er testet for asbest og dette er påvist i enkelte belegg, se kap. 3.1

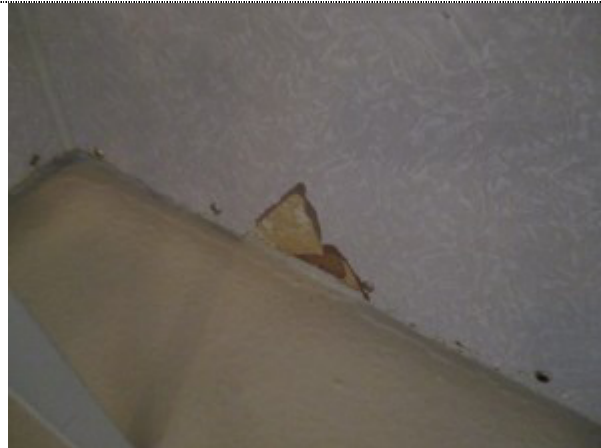
Bilde 3.10 Veggplater dusj, Gymbygg 2

Brunt lim under gulvbelegg i Musikkbygget ble testet for klorparafiner. Veggplater i dusj ble også testet.

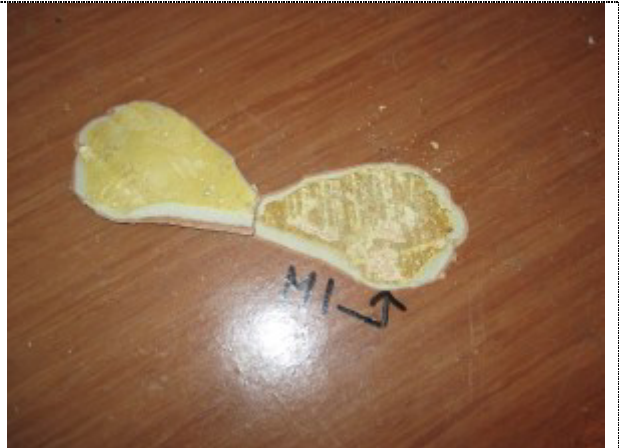
Bilde 3.11 Lim under vinyl, Musikkbygg

Sted	Materiale	Prøve	Bilde	Omfang	Resultat	Kommentar
Musikkbygget, våtrom	Brunt lim under gulvbelegg M2	M1	3.11	Ca. 200 m <sup>2</sup>	C10-C17: 0,12 % C14-C17: 2,37 %	Farlig avfall med klorparafiner.
Musikkbygget, klasserom	Brunt lim under gulvbelegg M7	M8	-		C10-C17 < 0,12 % C14-C17 < 0,41 %	Farlig avfall med klorparafiner
Gymsal 2, dusj	Veggplater	G7	3.10	-	C10-C13: <0,1 % C14-C17: 0,20 %	Ikke farlig avfall med klorparafiner.

Brunt lim er farlig avfall med klorparafiner.
