# Miljøsaneringsbeskrivelse

Terningmoen, Elverum

Tre kontorbygg

Oppdragsnr.: 5180580 Dokumentnr.: RIM-01 Versjon: J01  
2018-05-29

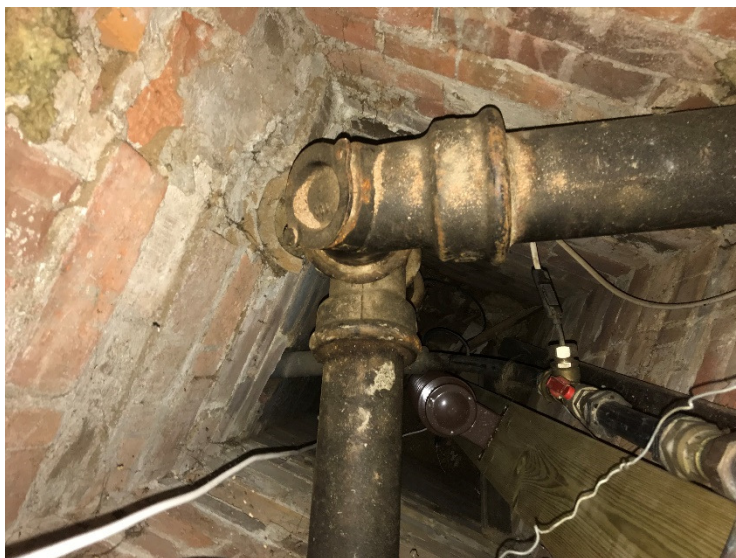
Figur 1: Soilrør med blyskjøter under bygn. 0049.

Blyskjøter er observert under bygn. 0049 men må forventes å være under alle tre bygg.

Avløpsrør av støpejern har bly i skjøten. Hvis de skal rives, så saneres de ikke særskilt, da metallmottaket vil fragmentere rør og skille bly fra jern.

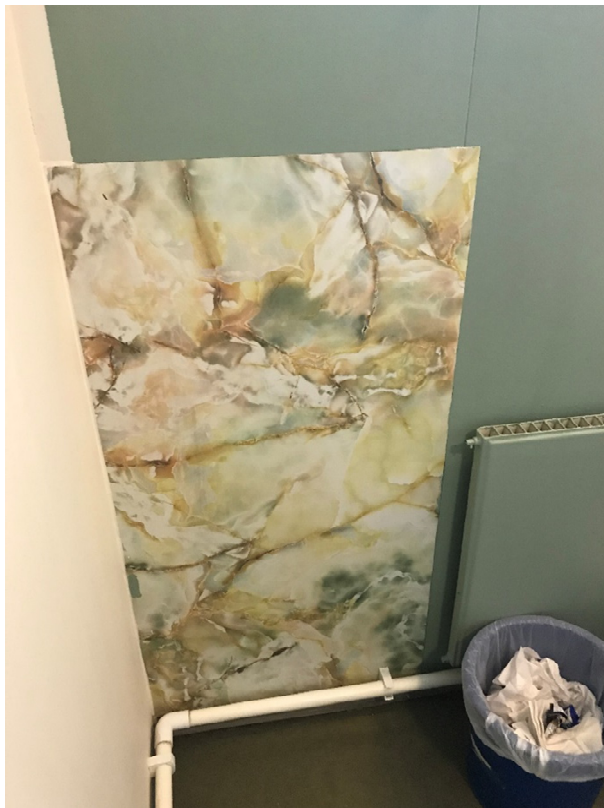
Figur 3: Marmorimitert baderomspanel i bygn. 0049

I bygg 0049 etasje er det registrert toaletter hvor det er marmorimitert panel på veggene. Denne typen panel er impregnert med pentaklorfenol og er farlig avfall. Panelet utgjør totalt ca. 2 m<sup>2</sup>.

Baderomspanel med pentaklorfenol rives på vanlig måte. Legges i egen container og leveres til godkjent avfallsmottak som farlig avfall med pentaklorfenol.

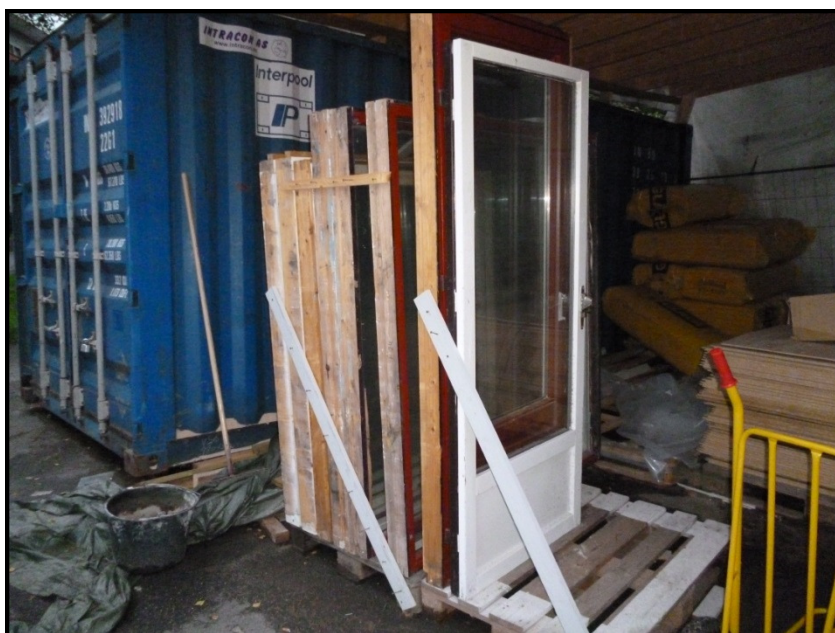
Figur 4: Slik kan vinduer og balkongdører klargjøres for transport.

1. Vinduene tas hele ut av veggen.
2. Vanligvis settes vinduene stående på en trepall og spikres fast/til hverandre med trelekter på skrå. Dette for å gjøre opplasting og håndtering av vinduene under transport og på mottaket så enkelt som mulig.
3. Vinduene settes i container eller rett på lastebil
4. Glasset må ikke knuse under uttak eller transport
5. Leveres til godkjent avfallsmottak som klorparafinholdig isolerglassvindu.
