Turveg/gang- og sykkelveg rundt Tranevatnet

Miljøkartleggingsrapport

DATO / REVISJON: 17. august 2016 / 00

DOKUMENTKODE: 616637-RIM-RAP-001

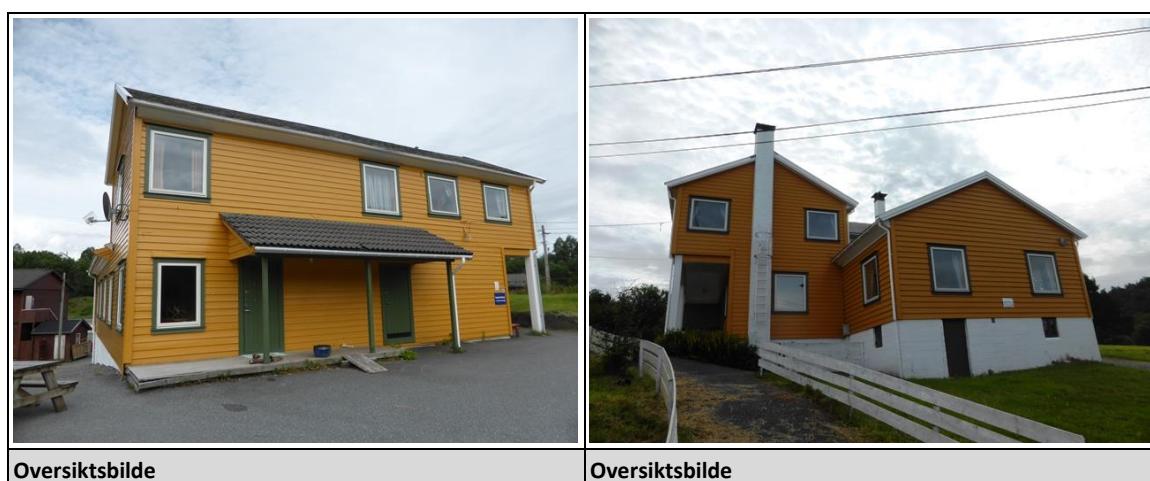
Figur 1: Foto av undersøkt bygning

Tiltaket gjelder								
Rivning	Rehabilitering/ ombygging	Tilbygg/påbygg	Kort beskrivelse av tiltaket					
X			Hele bygget skal rives.					
Eiendom-/ byggested								
Gnr.	Bnr.	Festenr.	Seksj.nr	Adresse	Postnr.	Poststed		
44	138			Slåtthaugvegen 51	5222	Nesttun		
Eiendomsopplysninger								
Objekter på eiendommen	Etasjer	Byggår	Kjente rehab. år	Sum BTA, m ²				
Bygg	Kjeller og 2 etasje	Ca. 1950	Ukjent	Ca. 440 m ²				
Konstruksjonsoppbygning								
Grunnmur og kjellervegg er av pusset og malt betong. Etasjeskillere er av tre. Yttervegger er isolert bindingsverksvegg med utvendig trekledning. Innrevegger er lettvegger med trekledning, sponplater/gips og baderomsplater. Gulvoverflater er banebelegg, laminat/parkett og malt betong. Det er himlingsplater, trefiberplater og trekledning på himling. Yttertak er tresperre med tre undertak. Taktekning er betongtakstein og korrigerte stålplater. Piper er av tegl og er pusset og malt. Vinduer er to-lags isolerglassruter. Det er tregjerde bak huset.

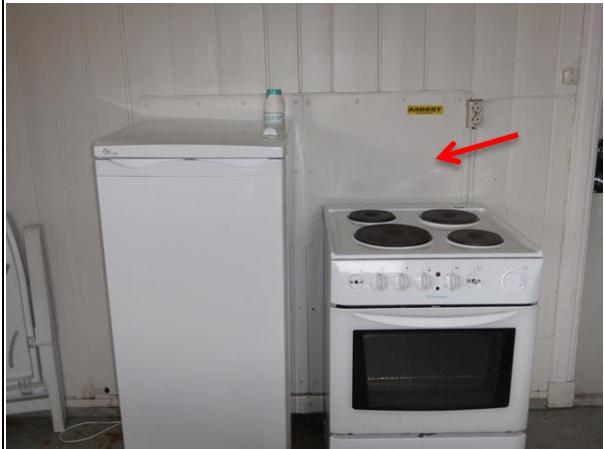
Reg. nr.	Avfallsstoffsfnr	Bygningsdel/materiale, lokalitet			Type avfall, avfallskategori	Ca. mengde
1	7250 Asbest	Bygningsplate bak ovn og kjøleskap på kjøkken			Asbest i bygningsplater, farlig avfall	Ca. 3 m ²
	Prøvelokalitet	Undersøkt stoff	Prøvenr.	Prøveresultat	Fjernet og ført i sluttrapport til avfallsplan (Dato / sign)	
	-	-	-	-		
	Miljøsaneringsbeskrivelse					
Objekt: Bygningsplate bak ovn og kjøleskap på kjøkken. Den inneholder asbest. Metode: Bygningsplate skal saneres av firmaer som har tillatelse fra Arbeidstilsynet til å utføre arbeid med asbest. Levering: Alle asbestholdige materialer skal emballeres forskriftsmessig, merkes og leveres som asbestholdig avfall til godkjent mottak.

<i>Bildet viser bygningsplate bak ovn og kjøleskap på kjøkken som inneholder asbest.</i>

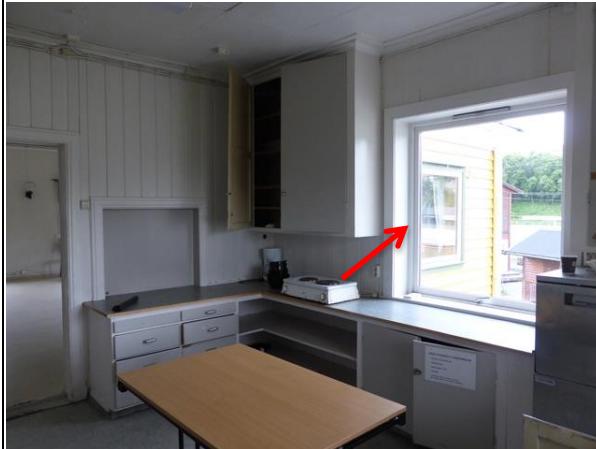
Reg. nr.	Avfallsstoffnr	Bygningsdel/materiale, lokalitet			Type avfall, avfallskategori	Ca. mengde		
2	7156 Avfall med ftalater 7158 Klorparafiner i isolerglassruter 7210 PCB-holdig avfall	Isolerglassruter i vinduer uten merking, yttervegger			Ftalater og/eller klorparafiner i isolerglassruter, farlig avfall	Ca. 4-5 stk./0,2 tonn		
	Prøvelokalitet	Undersøkt stoff	Prøvenr.	Prøveresultat	Fjernet og ført i sluttrapport til avfallsplan (Dato / sign)

<p>Bildet viser 2-lags isolerglassrute på kjøkkenet.</p>						
<p>Umerkede isolerglassvinduer, norske isolerglassvinduer fra 1965-1975, og utenlandske vinduer produsert frem til 1980 kan inneholde PCB. Isolerglassruter produsert fra 1975-1986 inneholder klorparafiner, mens isolerglassvinduer fra 1980 til 1990 inneholder ftalater.</p> <p>På befaringen ble det registrert at de fleste vinduer ble skiftet ut i 2013 og et vindu var fra 2008. Disse vinduene er i god stand, og det anbefales at de blir ombrukt.</p> <p>Resten av vinduer er uten merking av produsent eller dato.</p> <p>Av praktiske årsaker ble det ikke utført prøvetaking av de umerkede isolerglassrutene på befaring.</p> <p>Alle umerkede isolerglassvinduer klassifiseres derfor som farlig avfall før det eventuelt er utført kjemiske analyser.</p> <p>Metode: Isolerglassruter uten merking demonteres hele med karm. Må ikke knuses.</p> <p>Levering: Isolerglassrutene leveres hele, med karm, stående på pall som farlig avfall til godkjent mottak.</p>

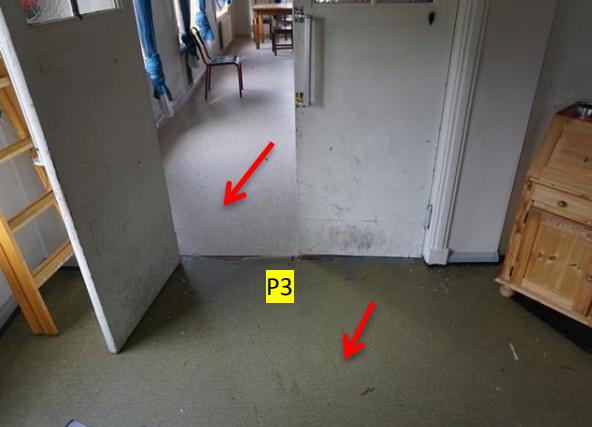
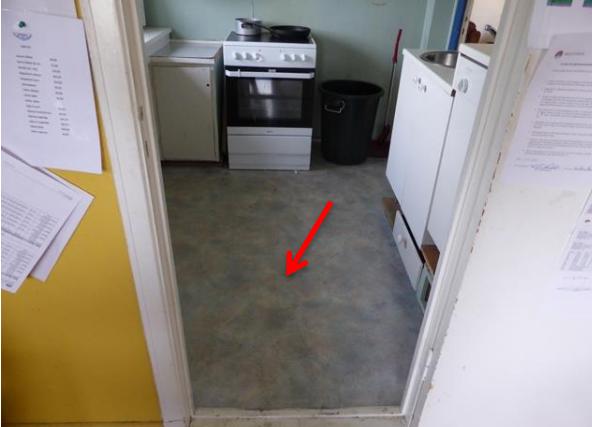
Reg. nr.	Avfallsstoffnr	Bygningsdel/materiale, lokalitet			Type avfall, avfallskategori	Ca. mengde ¹		
3	7156 Avfall med ftalater	Gulvbelegg, myke gulvlister og trappelister, banebelegg på kjøkkenbenk, generelt i bygget			Ftalater, farlig avfall	Ca. 180 m ² / 0,75 tonn		
	Prøvelokalitet	Undersøkt stoff	Prøvenr.	Prøveresultat	Fjernet og ført i sluttrapport til avfallsplan (Dato / sign)			
	Grønn gulvbelegg, gangen 1. etasje	Ftalater	P3	Ftalater, farlig avfall				
	Miljøsaneringsbeskrivelse							
<p>Objekt: Gulvbelegg (ulike typer og farger) i hele 1. etasje, kjøkkenet i 2. etasje og trapper mellom etasjer med myke gulvlister og trappelister. Det er også banebelegg på kjøkkenbenk på kjøkkenet i 1. etasje.</p> <p>Det ble tatt en stikkprøve av grønn gulvbelegg i gangen i 1. etasje.</p> <p>Det ble påvist ftalater av type DEHP Dietylheksylftalat på 230 000 mg/kg og BBP Butylbenzylftalat på 12 000 mg/kg. Konsentrasjon er over grensen for farlig avfall som er henholdsvis 5 000 mg/kg og 2 500 mg/kg.</p> <p>Metode og levering: Alt gulvbelegget, samt myke gulvlister, trappelister og banebelegg på kjøkkenbenk skrelles av gulvet og kjøkkenbenk med egnet utstyr, og leveres som farlig avfall til godkjent mottak.</p>

<p>Bildet viser gulvbelegg med innhold av ftalater i sal og gangen i 1. etasje med prøvested P3.</p>				<p>Bildet viser gulvbelegg med innhold av ftalater på kjøkkenet i 2. etasje.</p>

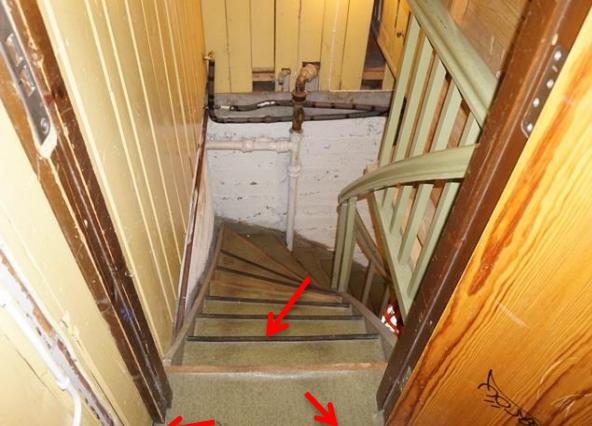
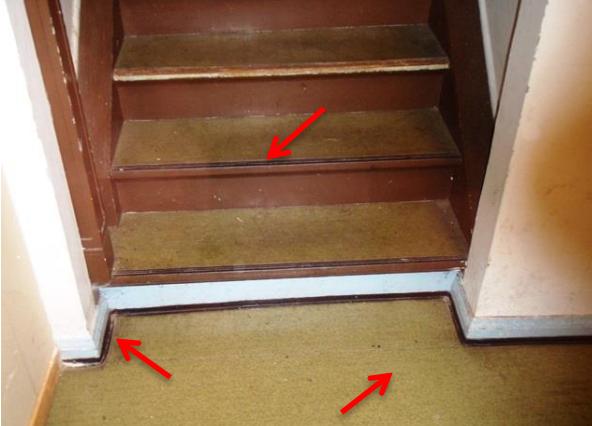
<p>Bildet viser gulvbelegg og myke gulv- og trappelister ved trapp til kjeller.</p>				<p>Bildet viser gulvbelegg med myke gulvlister i garderobe i 1. etasje og gulvbelegg med trappelister på trapp mellom 1. og 2. etasje.</p>

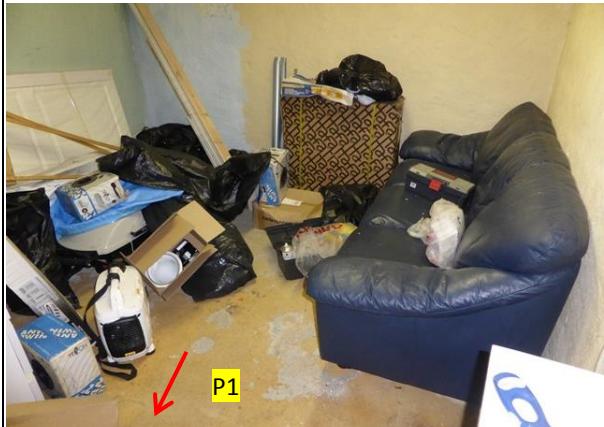
Reg. nr.	Avfallsstofnr	Bygningsdel/materiale, lokalitet			Type avfall, avfallskategori	Ca. mengde																																								
4	7090 Tungmetallholdig avfall	Gul gulvmaling i tilfluksrom i kjeller			Tungmetaller og PCB i maling, farlig avfall	Ca. 18 m ²																																								
	Prøvelokalitet	Undersøkt stoff	Prøvenr.	Prøveresultat	Fjernet og ført i sluttrapport til avfallsplan (Dato / sign)																																									
	Gul gulvmaling i tilfluksrom i kjeller	TM og PCB	P1	Bly: farlig avfall																																										
	Miljøsaneringsbeskrivelse																																													
Objekt: Gul gulvmaling i tilfluksrom i kjeller

Stoff	P1	Normverdi	Farlig avfall	Arsen	1,1	8	1 000	Bly	8400	60	2 500	Kadmium	1,7	1,5	1 000	Kobber	26	100	25 000	Krom	840	50	25 000	Kvikksølv	0,294	1	1 000	Nikkel	6,8	60	2 500	Sink	510	200	25 000	Sum 7 PCB	0,72	0,01	10
Stoff	P1	Normverdi	Farlig avfall																																											
Arsen	1,1	8	1 000																																											
Bly	8400	60	2 500																																											
Kadmium	1,7	1,5	1 000																																											
Kobber	26	100	25 000																																											
Krom	840	50	25 000																																											
Kvikksølv	0,294	1	1 000																																											
Nikkel	6,8	60	2 500																																											
Sink	510	200	25 000																																											
Sum 7 PCB	0,72	0,01	10																																											
Det er påvist konsentrasjoner av bly over grensen for farlig avfall i den gule gulvmalingen i tilfluksrom i kjeller. I tillegg ble det påvist konsentrasjoner av kadmium, krom, sink og PCB over normverdi.				<p>Bildet viser malt og pusset grunnmur med prøveplassering prøve P1.</p>

Bly	4	7090 Tungmetallholdig	Gul gulvmaling i tilfluktsrom i kjeller	Tungmetaller og PCB i maling	Ca. 18 m ²	All gul gulvmaling i tilfluktsrom fjernes ved sliping eller blastring med punktavslag.	Maling, støv og avviklet betong leveres som farlig avfall.
Bromerte flammehemmere	6	7155 Avfall med bromerte flammehemmere	Neopren cellegummi rundt rør, generelt i bygget	Bromerte flammehemmere (BFH)	10 kg	Ved fjerning av isolasjonsmaterialet/cellegummien, skal dette leveres som farlig avfall til godkjent mottak.	
Pentaklorfenol	7	7151 (PCP) Pentaklorfenol	Baderoms paneler på vegger på bad	Pentaklorfenol	10 m ²	Platen fjernes og leveres som farlig avfall til godkjent mottak.	
EE-avfall	8	1599 Blandet EE-avfall	EE-avfall, generelt i etasjen	EE-avfall	1 tonn	Alt demonteres fra bygningen uten at det knuses, sorteres og legges i egnede enheter.	Leveres til godkjent mottak for EE-avfall.
CCA-impregnert trevirke	9	7098 CCA-impregnert trevirke	Malt trykkimpregnert trevirke, tregjerde bak huset.	CCA (kobber, krom og arsen)	0,5 tonn	Ved fjerning skal impregnert treverk leveres som egen fraksjon til godkjent mottak.

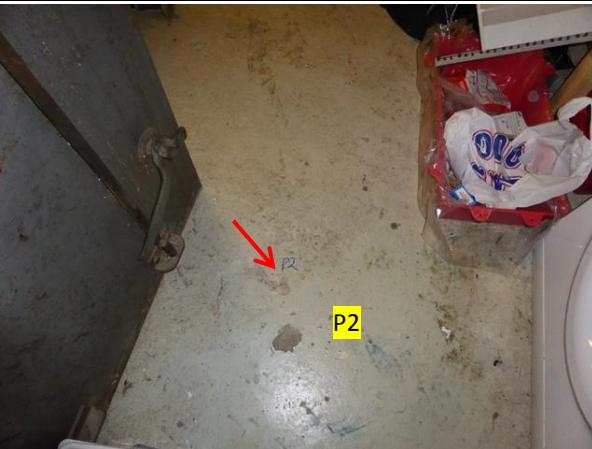
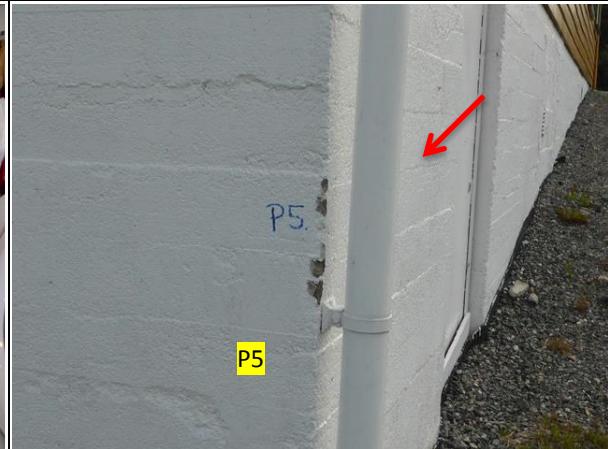
Reg. nr.	Avfallsstoffnr	Bygningsdel/materiale, lokalitet			Type avfall, avfallskategori	Ca. mengde			
5	1614 Forurenset betong og tegl	Alle tyngre masser			Tungmetaller og PAH i sot, lavforurenset masse	250 tonn			
	Prøvelokalitet	Undersøkt stoff	Prøvenr.	Prøveresultat	Fjernet og ført i sluttrapport til avfallsplan (Dato / sign)				
	Grå gulvmaling, lagerrom i kjeller	PCB og TM	P2	TM: lav-forurenset					
	Utvendig maling		P5						
	Puss og maling, skorstein utvendig		P6						
	Miljøsaneringsbeskrivelse								
	Objekt: Alle tygne masser (betong/tegl) etter at gul gulvmaling i tilfluktsrom er fjernet.								
	Konsentrasjon (mg/kg).								
Stoff	P2	P5	P6	Normverdi	Farlig avfall				
Arsen	1,0	3,3	1,3	8	1 000				
Bly	550	460	130	60	2 500				
Kadmium	0,62	1,2	0,42	1,5	1 000				
Kobber	18	30	6,9	100	25 000				
Krom	21	41	18	50	25 000				
Kvikksølv	0,131	0,020	0,011	1	1 000				
Nikkel	6,2	16	7,0	60	2 500				
Sink	64	1300	230	200	25 000

Sum 7 PCB	i. p.	i. p.	i. p.	0,01	10				
i. p. = ikke påvist									
Det er påvist konsentrasjoner over normverdi av bly i alle prøvene og av sink i prøvene P5 og P6. PCB er ikke påvist i alle prøvene.									
Det er 2 stk. teglsteinspiper i bygget. Erfaring har vist at sot inne i piper inneholder konsentrasjoner over normverdien, gitt i Faktaark M14 fra Miljødirektoratet, men under grensen for farlig avfall, mht. tungmetaller og PAH.									
Metode og levering: Alle betongvegger og tegl leveres (uten armering) som lav forurenset avfall til godkjent deponi for alle tygne bygningsmaterialer. Først må gul gulvmaling i tilfluktsrom (P1, se reg. nr. 4) være fjernet.

Bildet viser grå gulvmaling i lagerrom i kjeller med prøveplassering P2.	Bildet viser utvendig maling på betong yttervegger med prøveplassering P3.

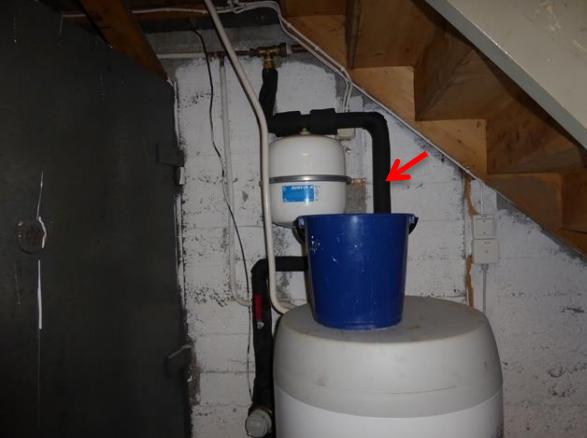
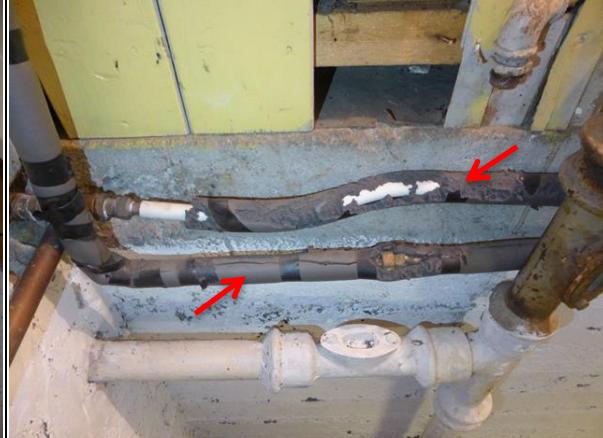
Reg. nr.	Avfallsstoffsnummer	Bygningsdel/materiale, plassering			Type avfall, avfallskategori	Ca. mengde		
6	7155 Avfall med bromerte flammehemmere	Neoprencellegummi rundt rør, generelt i bygget			Bromerte flammehemmere (BFH), farlig avfall	10 kg		
	Prøvelokalitet	Undersøkt stoff	Prøvenr.	Prøveresultat	Fjernet og ført i sluttrapport til avfallsplan (Dato / sign)			
	Cellegummi i kjeller	Bromerte flammehemmere (BFH)	P4	Bromerte flammehemmere (BFH), farlig avfall				
Miljøsaneringsbeskrivelse								
Objekt: Rørisolasjon av typen neoprencellegummi. Det ble tatt en stikkprøve. Det ble påvist konsentrasjoner av bromerte flammehemmere BFH av type dekabromdifenyler PBDE-209 på 2 700 mg/kg. Konsentrasjon er over grensen for farlig avfall.								
Metode og levering: Ved fjerning av isolasjonsmaterialet/ cellegummien, skal dette leveres som farlig avfall til godkjent mottak.

Bildet viser neoprencellegummi rundt rør.				Bildet viser neoprencellegummi rundt rør.

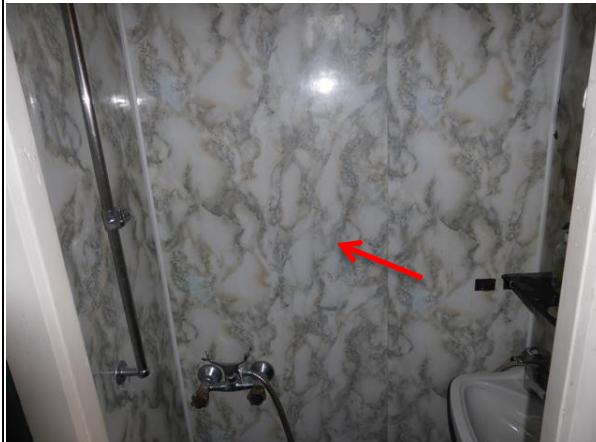
Reg. nr.	Avfallsstoffnr	Bygningsdel/materiale, lokalitet			Type avfall, avfallskategori	Ca. mengde		
7	7151 Pentaklorfenol (PCP)	Baderomspaneler på vegg på bad			Pentaklorfenol, farlig avfall	10 m ²		
	Prøvelokalitet	Undersøkt stoff	Prøvenr.	Prøveresultat	Fjernet og ført i sluttrapport til avfallsplan (Dato / sign)			
	-	-	-	-				
Miljøsaneringsbeskrivelse								
Objekt: Baderoms paneler (Respatex-veggplater) på vegg på bad

Denne typen plater inneholder erfaringsmessig pentaklorfenol.								
Metode og levering: Platen fjernes og leveres som farlig avfall til godkjent mottak.								
<p><i>Bildet viser baderoms paneler (marmorimitert respatex-plater) på vegg på bad.</i></p>

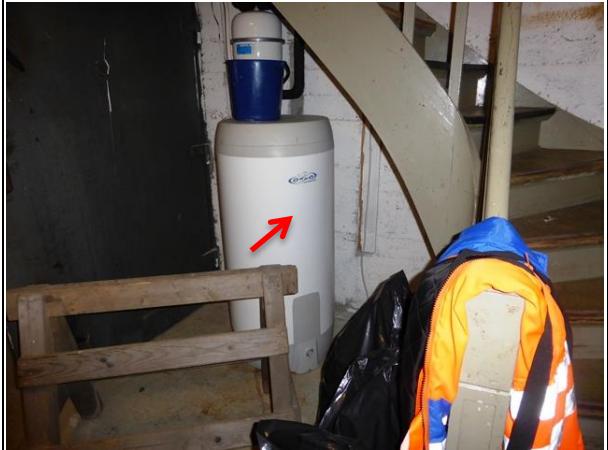
-	-	-	-			
Miljøsaneringsbeskrivelse							
	Objekt: Omfatter hele det elektriske anlegget i bygningsmassen; ledninger, kontakter, brytere, lysarmaturer, lysstoffrør, hvitevarer, sikringsskap, el-tavler, el-vifter, panelovner, osv. Som EE-avfall regnes også kabelkanaler, trekkerør til skjulte installasjoner samt veggbokser og andre koblingsbokser.

Metode: Alt demonteres fra bygningen uten at det knuses, sorteres og legges i egnede enheter, f.eks. pallebur.					Bildet viser en varmtvannstank.	
	Levering: Avfallet leveres som EE-avfall.

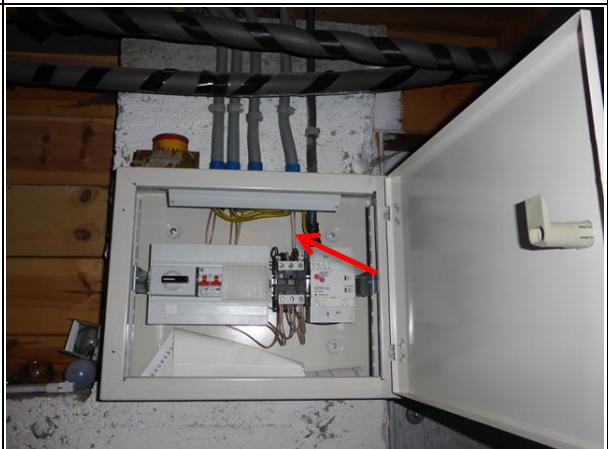
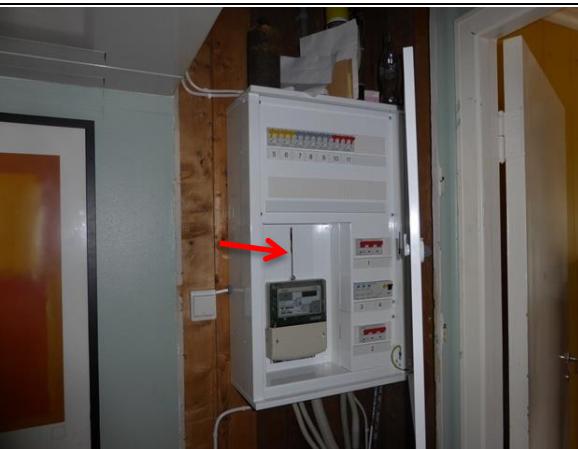
Bildet viser et sikringsskap i kjeller.

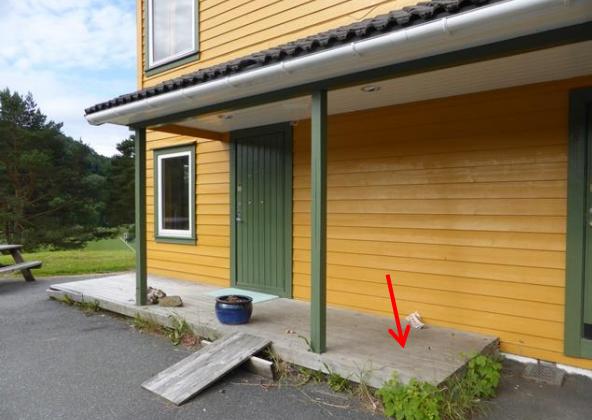
Reg. nr.	Avfallsstoffsfnr	Bygningsdel/materiale, lokalitet				Type avfall, avfallskategori	Ca. mengde			
9	7098 CCA-impregnert trevirke	Trykkimpregnert trevirke, terrasse foran huset og stolper i tre vest for huset				CCA (kobber, krom og arsen), farlig avfall	0,5 tonn			
		Prøvelokalitet	Undersøkt stoff	Prøvenr.	Prøveresultat					
		-	-	-	-					
Miljøsaneringsbeskrivelse										
Objekt: Malt trykkimpregnert trevirke, terrasse foran huset og stolper i tre vest for huset.										
Metode og levering: Ved fjerning skal impregnert treverk leveres som egen fraksjon til godkjent mottak.

<i>Bildet viser trykkimpregnert terrasse foran huset</i>

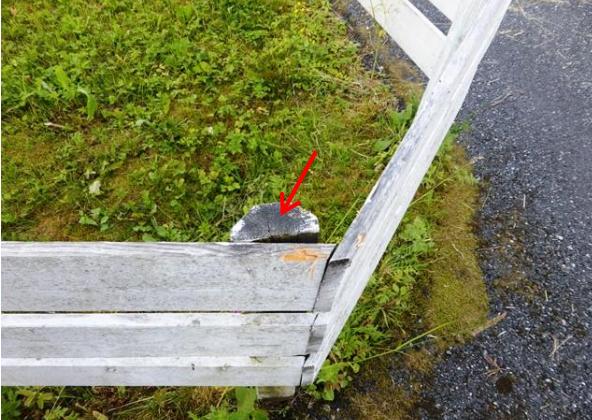
<i>Bildet viser trykkimpregnert stolper i tre vest for huset</i>

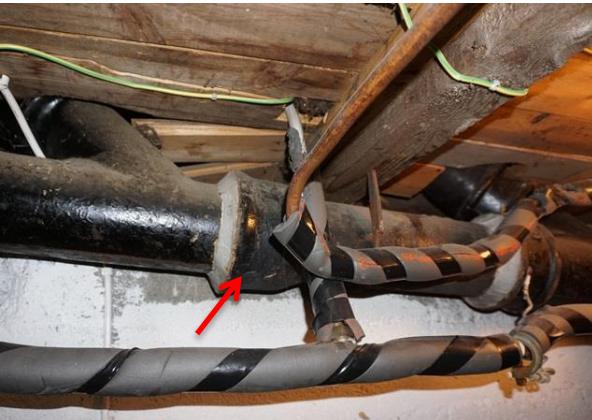
Reg. nr.	Avfallsstoffnr	Bygningsdel/materiale, lokalitet			Type avfall, avfallskategori	Ca. mengde		
10	1451 Rent umagnetisk metall	Blyskjøter og soiltrør, generelt i bygningen Blybeslag, i overgang mellom pipe og ytterrak			Rene masser	25 kg		
	Prøvelokalitet	Undersøkt stoff	Prøvenr.	Prøveresultat	Fjernet og ført i sluttrapport til avfallsplan (Dato / sign)			
	-	-	-	-	-			
Miljøsaneringsbeskrivelse								
Objekt: Soiltrør med muffer tettet med bly skjøter. Blybeslag, i overgang mellom pipe og ytterrak.								
Metode og levering: Ved sanering av støpejernsrør må soiltrørskjøter med bly sorteres ut og leveres til gjenvinning. Blybeslag leveres til gjenvinning.

<i>Bildet viser soiltrørskjøter med bly.</i>

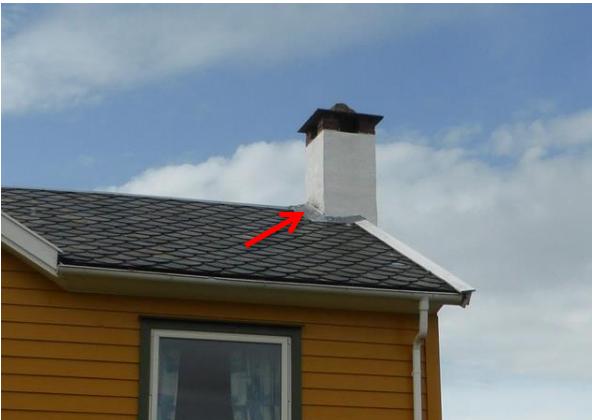
<i>Bildet viser blybeslag i overgang mellom pipe og ytterrak.</i>
