NOTAT

OPPDRA Fortau Trolldalen – Kråkerøy	OPPDRA Hanna Bjørgaas	DATO 04.01.2016
OPPDRA 14737001	OPPRETTET AV Hanna Bjørgaas

Utbygging av fortau Trolldalen – Konsekvenser for hule eiker

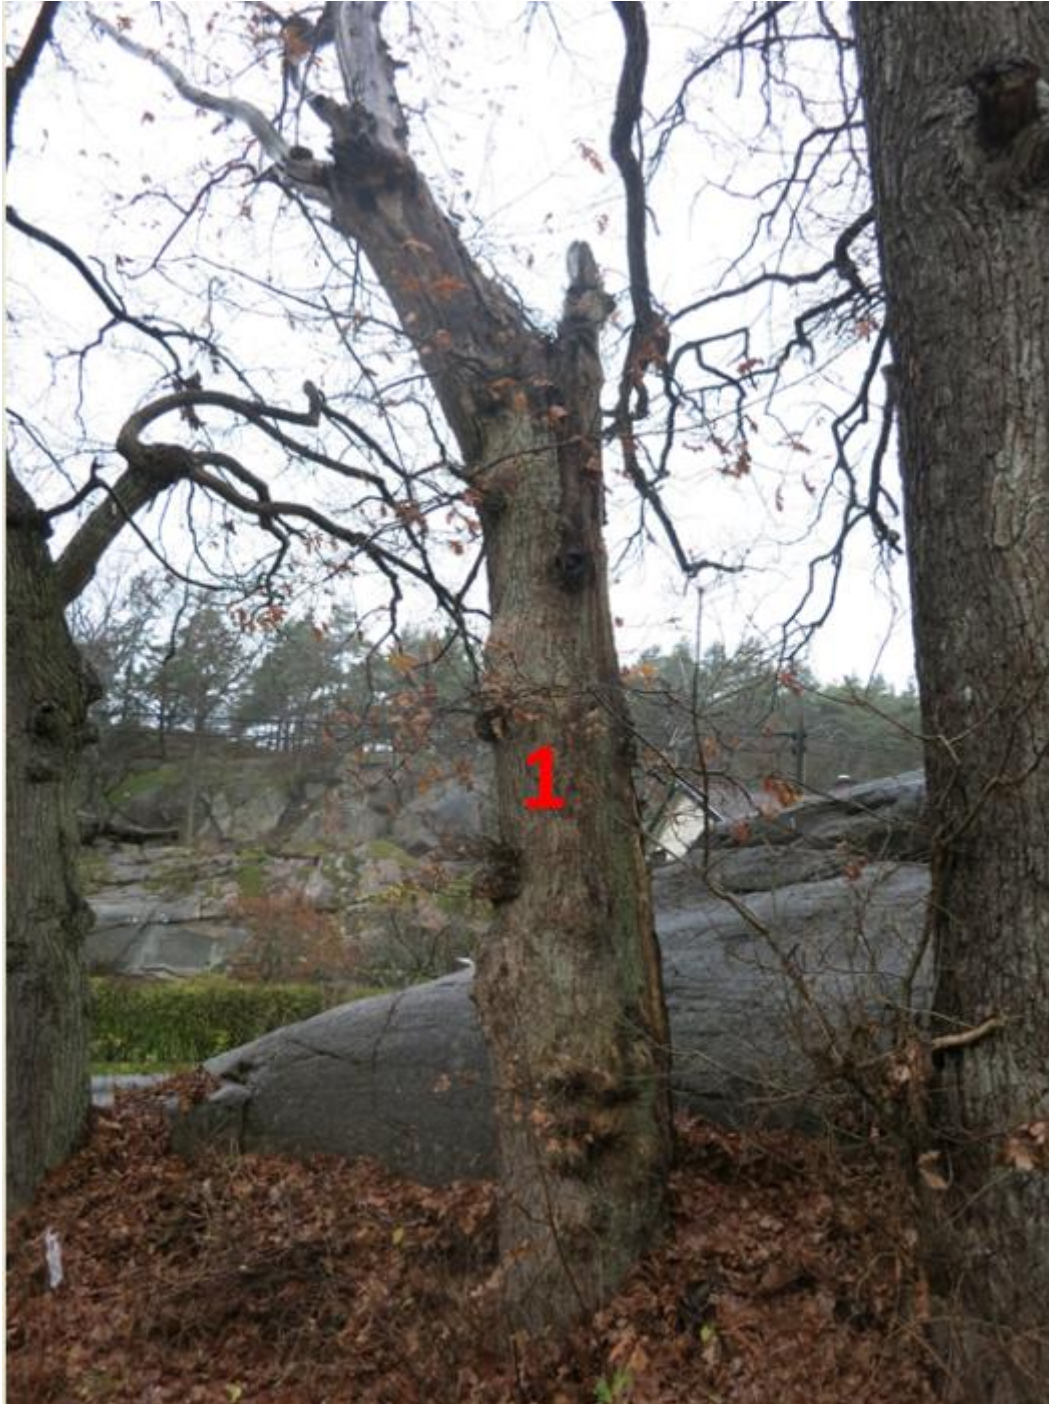
Figur 3. Eik nr. 1 med døde parti

Eik nr. 1 er like under minstemålet for forskriftseik på 200 cm i omkrets (195 cm), er soleksponert, har store døde grener og parti med død ved på stammen. Den regnes derfor som verdifull selv om den ikke faller inn under forskrift om utvalgte naturtyper. Treets rotsystem strekker seg sannsynligvis hovedsakelig sørover og tiltaket vil sannsynligvis gi skader som reduserer treets levealder.

Skånsomme teknikker bør benyttes når det graves i nærheten av rotsystemene til eikene. Se vedlegg 1. Der det graves, og det er sannsynlig at trærnes rotsystemer blir skadet av graving, bør profesjonell trepeier konsulteres for å forhindre varig skade på trærne. Dette gjelder spesielt eik nr 1, 6, 8, 13, 14 og 15.
