Miljøsaneringsbeskrivelse

Skjønsberg barnehage

Hertzbergsgate 49, 2318 Hamar

Oppdragsnr.: 5177631 Dokumentnr.: RIM-01 Versjon: J01
2018-08-16

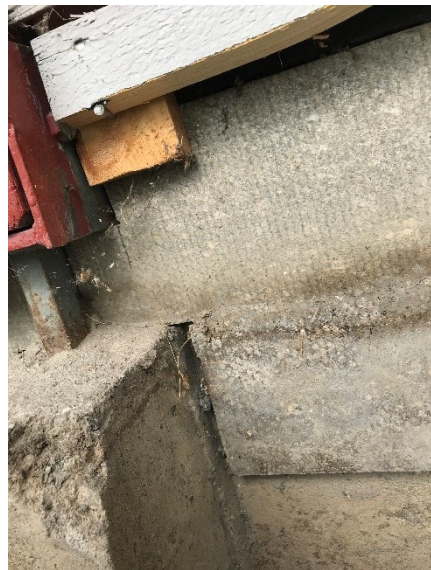
Figur 1: Eternittplate på grunnmur.

Det er benyttet 10 mm eternittplater utvendig på opprinnelig grunnmur. Dette er også beskrevet i opprinnelig beskrivelse av type-barnehagen datert 1975.

Platene kan observeres på opprinnelig grunnmur på bygget og har høyde ca 40 cm. Det forutsettes at det fortsatt kan finnes eternittplater der hvor opprinnelig grunnmur pga ombygninger har blitt stående inne i bygget.

Det anslås at det finnes opp til ca 30 m² asbestplater i bygget.

Asbest kan kun saneres av firma godkjent for dette av Arbeidstilsynet.

Arbeidstilsynet stiller strenge krav til håndtering av asbestholdige materialer. Alle arbeidere som medfører fare for spredning av fibre er meldepliktige og underlagt krav til vernetiltak. Nedrivning eller bearbeiding av asbestholdige materialer skal derfor kun skje av godkjente virksomheter.

Asbestholdige materialer skal pakkes forsvarlig og leveres til godkjent mottak

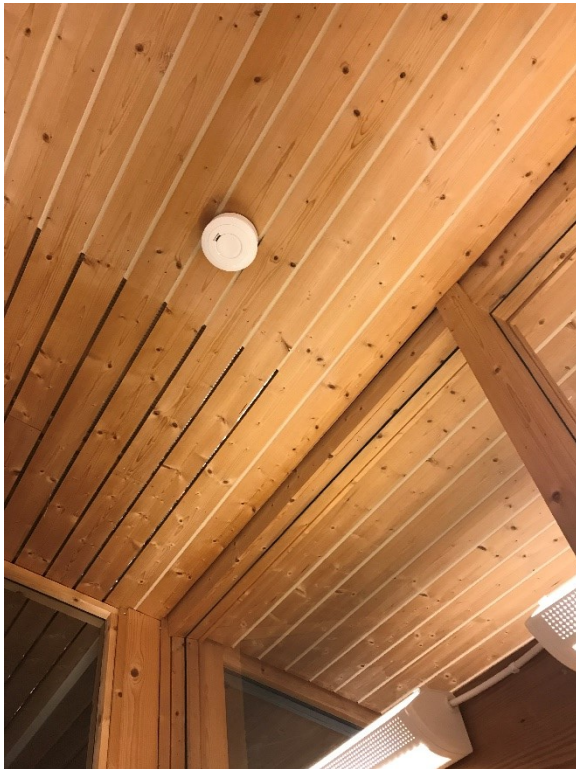
Det er registrert store mengder hvit fugemasse i himlingen innendørs. Fugemassen er lagt mellom takbord. Se bilde 1 i vedlegg 3. Fugemassen er prøvetatt og inneholder store mengder ftalater (DIDP). Det vurderes at mellom 10% og 20% av arealet av innendørs himling har denne type fugemasse.

Bilde 1: Hvit fugemasse i innvendig himling

All synlig fugemasse må fjernes ved f.eks. skraping med kniv. Det er ikke påvist at ftalater «vandrer» inn i omkringliggende materialeri samme grad som PCB gjør. Leveres til godkjent mottak for farlig avfall. Kan legges sammen med vinyl gulvbelegg.

All synlig fugemasse må fjernes ved f.eks. skraping med kniv. Det er ikke påvist at ftalater «vandrer» inn i omkringliggende betong i samme grad som PCB gjør. Leveres til godkjent mottak for farlig avfall. Kan legges sammen med vinyl gulvbelegg, hvis dette skal fjernes.

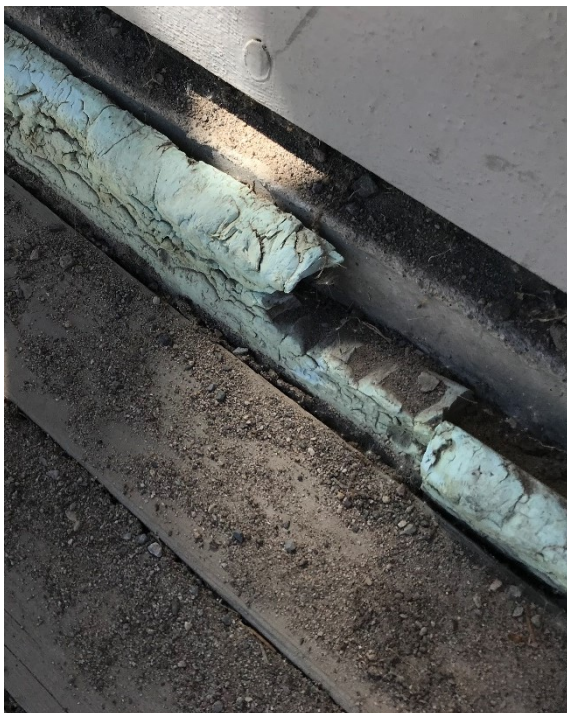
Plassering	Type	Mengde
Isolasjon mellom grunnmur og terreng.	XPS-plater	Vanskelig å anslå mengde – der hvor de planlagte inngrep i bygget kommer i inngrep med disse plater må de håndteres som beskrevet i denne rapporten

Bilde 3: Markisolasjon

XPS-plater tas opp hele. Leveres til godkjent mottak som farlig avfall med HKFK.

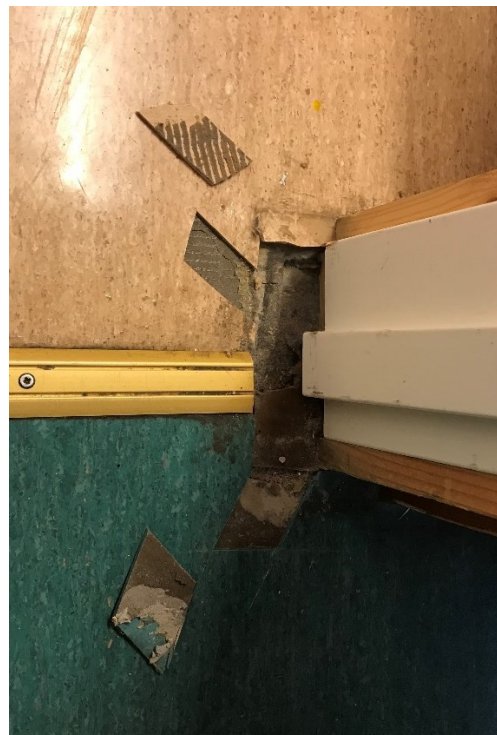
Gulvbelegg av vinyl inneholdt frem til ca. år 2000 ftalater i så stort omfang at gulvbelegget er farlig avfall.

Totalt er det ca. 300 m² ftalatholdig gulvbelegg av vinyl i bygningen. To rom i bygget har laminat gulvbelegg, alle andre rom har ftalatholdig vinylbelegg.

Bilde 4: Vinygulvbelegg med ftalater.

Gulvbelegg og gulvlister med ftalater rives på vanlig måte, men legges i egen container. Leveres til godkjent avfallsmottak som farlig avfall med ftalater.
