Ordrenr.: 67832

Dato: 21.09.2017

RAPPORT

Miljøkartlegging: Ishavsbyen VGS, Blokk 5

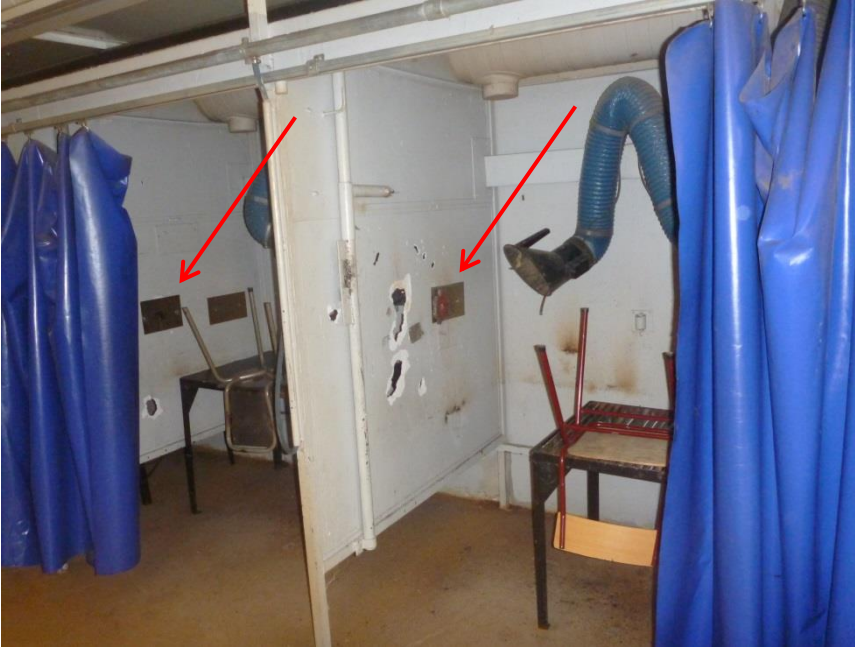
Det er påvist asbest i plater mellom sveisebåser i verksted 5-020. Platene er en del skadet og det er også påvist støv på lysarmatur i en av båsene. Her bør man gjøre tiltak og det beste vil være å sanere platene. Det begrunnes i at platene har høy spredningsgrad og at disse er personnært.

Asbestoluxplate i sveisebåser, 5-020

I forbindelse med skading av skillevegger i sveisebåser 5-020 er det frigjort asbestholdig støv (ref pr. -021). Asbestoluxplater som er brukt her inneholder 20 vekt % asbest og har en konsistens som gjør at fiber spres lett. Pga. av at man har hatt godt avsug i sveisebåsene er dette nok årsaken til at støvspreddingen ikke er større en resultatene viser.

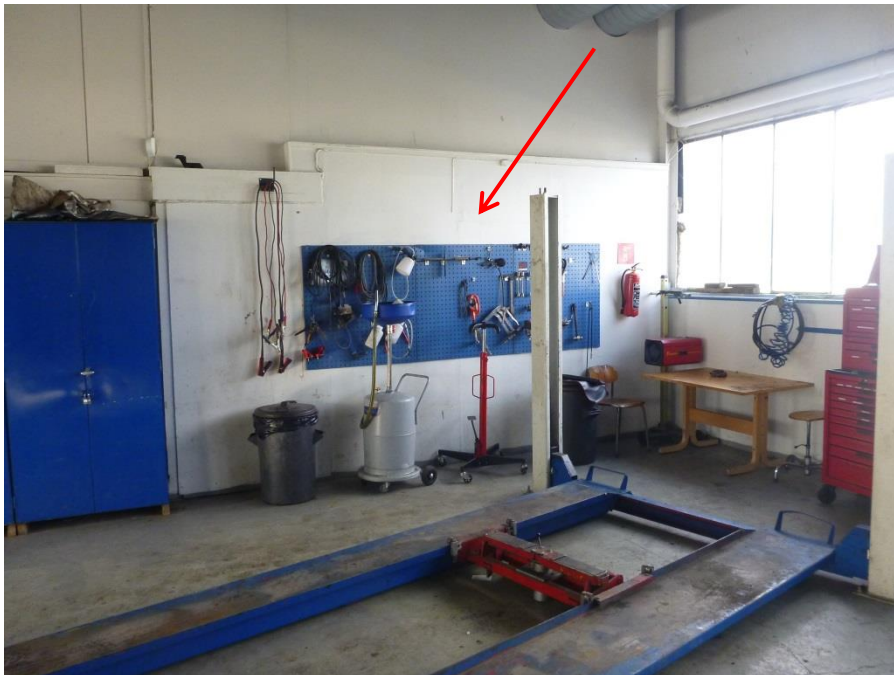
I verksted 5-101 er det på vegg mot 5-105 et parti med asbestholdig pernitt plater. Plate er satt til risikograd 2. Hvis platene skal stå i bygget bør man gjøre tiltak som merking.

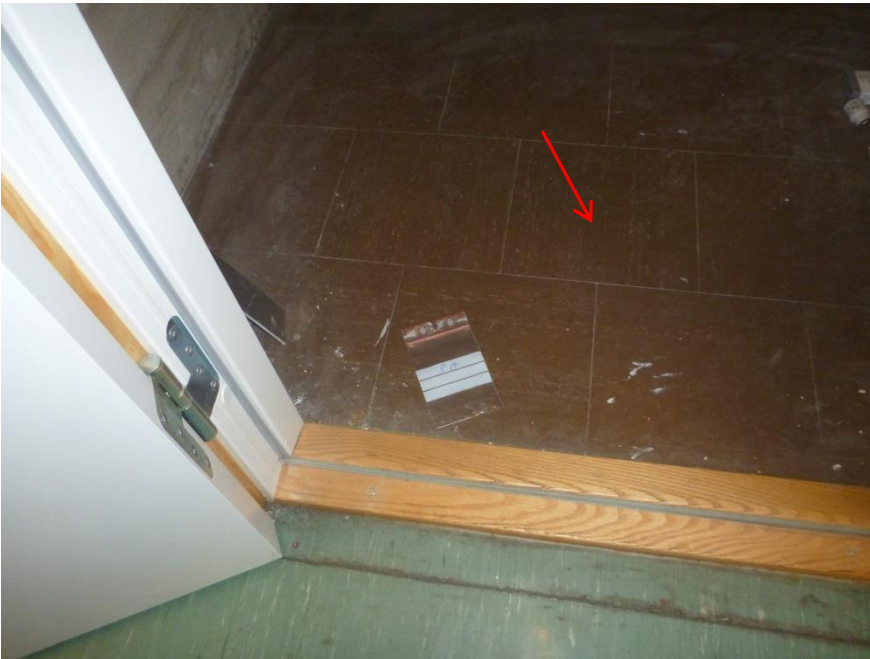
Det er kun rom 5-018 (EI-tavle) som inneholder asbestholdige gulvfliser. Lim under er vurdert Ok.

Rikettflis med asbest i 5-018

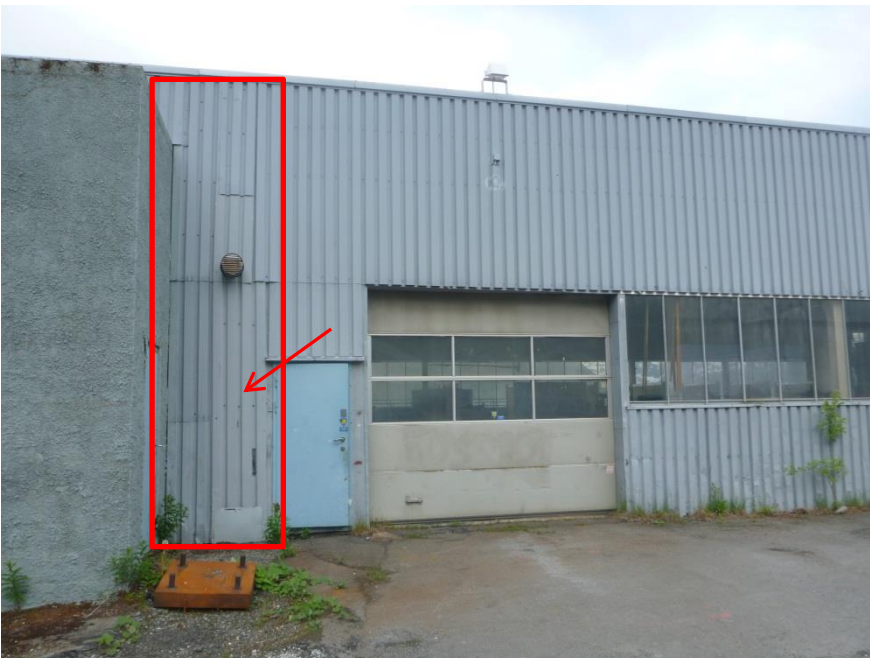
Et lite felt utvendig på byggets nordvest side ved 5-131 har fasadeplater er av typen Robertsonplater. Platene inneholder asbest.

Robertsonplater utvendig på nordvest side

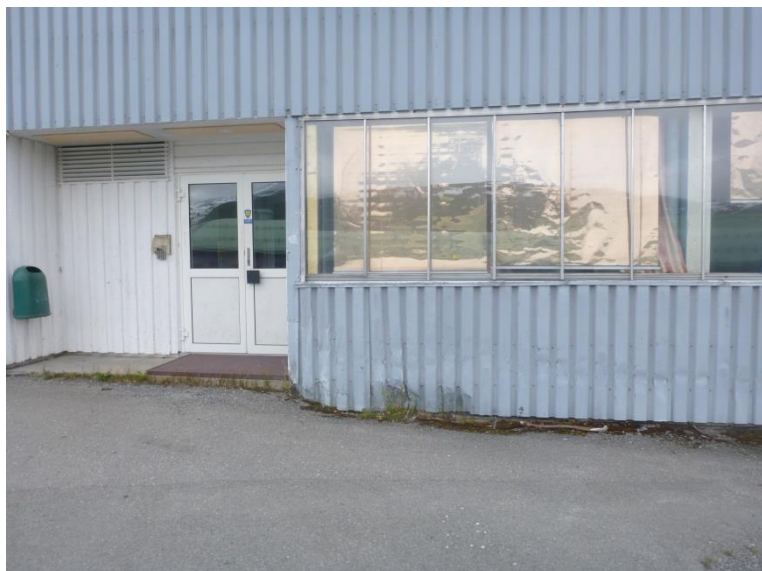
Bygget har stort sett vinduer fra 1989 av typen Vitral. Disse vinduene har ikke avstandsliste med lim, men en del pakninger som følger med. Det anbefales ved sanering å ta ut prøve for analyse mhp. klorparafiner og ftalater. Vinduene i bygget er ikke analysert.

Vinduer generelt i bygget.

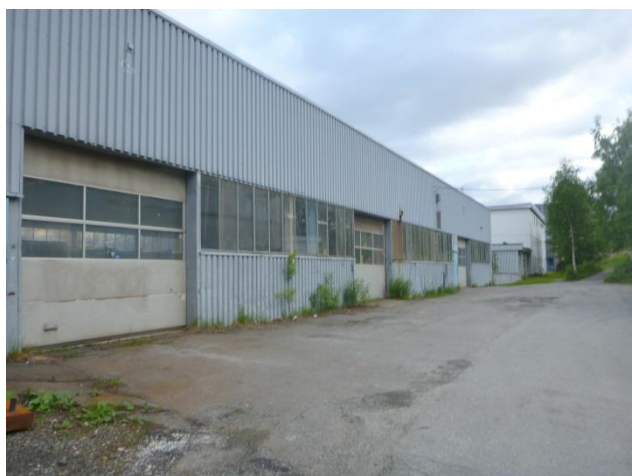
Det er observert 5 porter med skumholdige materialer som det mistenkes å inneholde KFK eller bromerte flammehemmere. Portene leveres som farlig avfall eller prøvetas for KFK og bromerte flammehemmere.

3 porter på byggets nordvest side

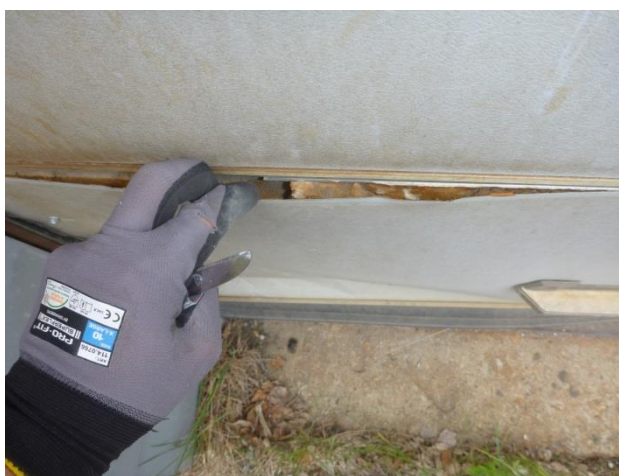
Skumisolasjon
