Rapporttype  
**Miljøsaneringsbeskrivelse – Norsk Grafisk Museum - Lagerbod**

Dato  
**2018-09-21**

# NORSK GRAFISK MUSEUM LAGERBOD

## MILJØSANERINGSBESKRIVELSE

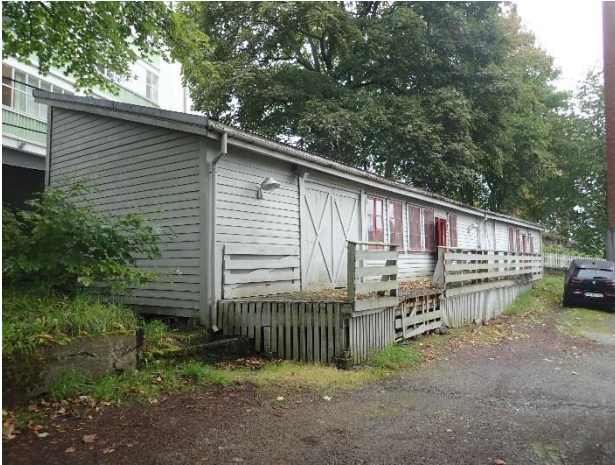
Det ble tatt prøver av flere ulike typer maling, både innvendig og utvendig av lagerbodet. Bare to av prøvene ble testet for PCB pga. omfanget. Prøvene viste lavt innhold av PCB, godt under grenseverdi for farlig avfall.

Prøve nr.	Type/Prøvetakningssted	Resultat
NGM – P24	Grå veggmaling / Lagerbod, utvendig	Ikke påvist
NGM – P26	Hvit karmmaling / Lagerbod, inne	Ikke påvist

Bilde 1: Grå maling på yttervegger, Lagerbod

Analysene av maling var under grenseverdi for normverdi og vurderes ikke som *farlig avfall* med PCB. Før de kan *friskmeldes* helt må dette imidlertid ses i sammenheng med konsentrasjoner av tungmetaller i kapittel 2.3 før endelig deponering bestemmes.

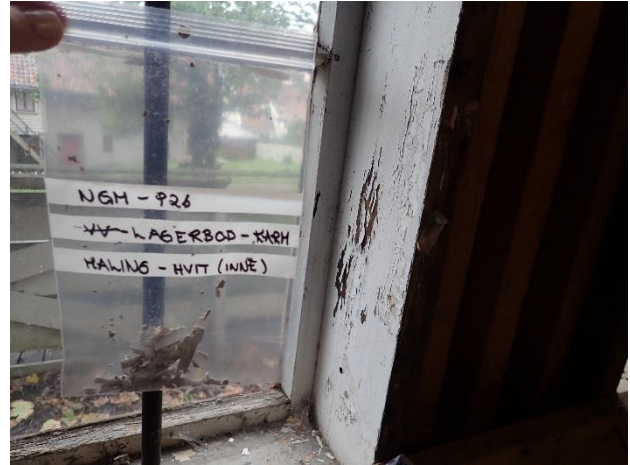
Bilde 2: Hvit karmmaling innvendig i lagerbod

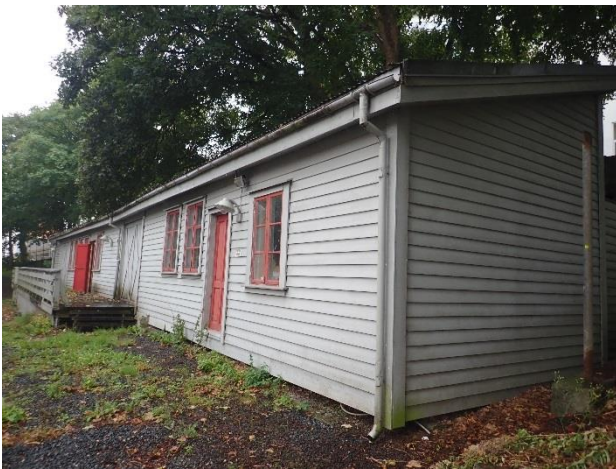
Prøve nr.	Type/Prøvetakningssted	Resultat
NGM – P26	Hvit karmmaling / Lagerbod, inne	Kadmium: 95 mg/kg Krom: 59 mg/kg Bly: 1 200 mg/kg <b>Sinkoksid: 57 500 mg/kg</b>
NGM – P28	Rød karmmaling / Lagerbod, utvendig	Arsen: 8,9 mg/kg Kadmium: 50 mg/kg Krom: 94 mg/kg Kvikksølv: 47 mg/kg <b>Bly: 8 700 mg/kg</b> <b>Sinkoksid: 57 500 mg/kg</b>

Bilde 3: Rød karmmaling på vindu og dører. Påvist tungmetaller

Det ble påvist tungmetaller i malingsprøvene, men bare to av prøvene hadde over verdier over grenseverdi for farlig avfall. Dette gjelder innvendig og utvendig maling på karmen (dør og vindu). Følgelig må levere som *farlig avfall* med tungmetaller. Kledningen til lagerboden håndteres som behandlet treavfall.

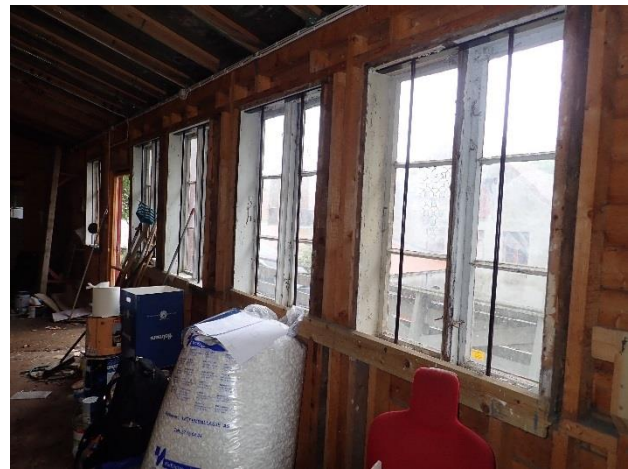
Bilde 4: Hvit karmmaling. Påvist tungmetaller

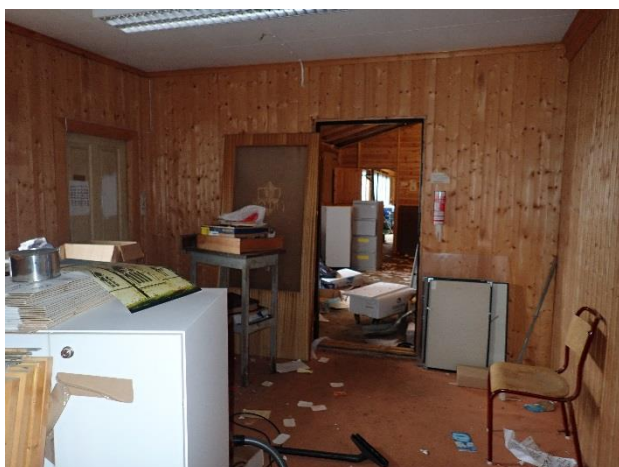
Bygningen har hovedsakelig tregulv, men ene delen av lagerboden har et oransje gulvteppe.

Prøve nr.	Type/Prøvetakningssted	Resultat
NGM – P21	Oransje gulvteppe / Lager 1	Alle: < 1000 mg/kg

Bilde 5: Eksempel på rom med oransje gulvteppe.

Gulvteppe har forurensningsnivå under normverdi og kan leveres som ordinært avfall.

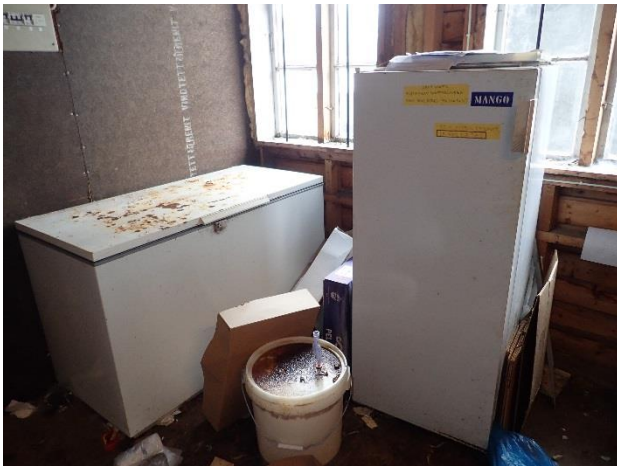
Det finnes diverse elektrisk materiell i lagerboden, særlig lysarmaturer, kjøleskap, frysebokser og kabler/ledninger.

Bilde 6: Kjøleskap og fryseboks (Lagerbod 2)

Alt elektrisk og elektronisk avfall skal demonteres og leveres inn til godkjent mottak, helst uten å skades. Lysrør/sparepærer skal ikke knuses, da disse kan inneholde kvikksølv damp.

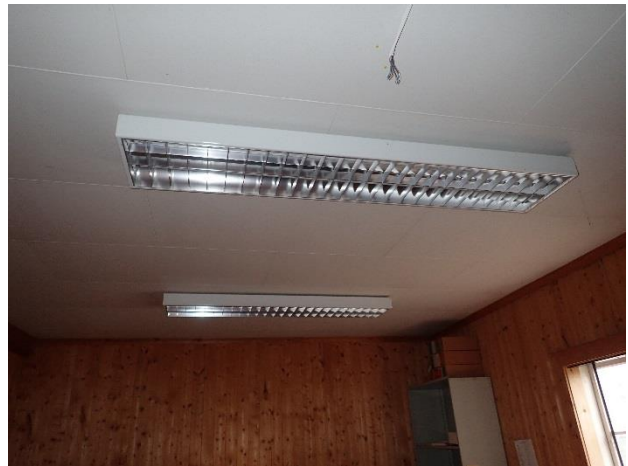
Bilde 7: Lyssarmatur

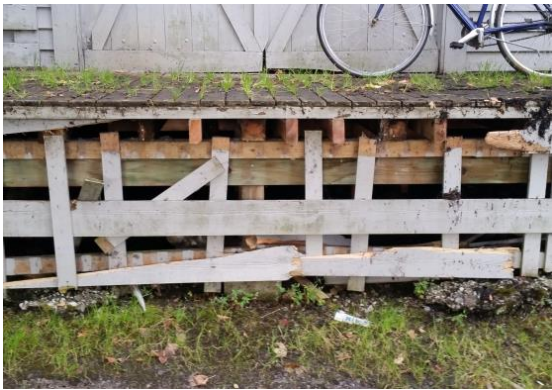
Det er ikke sendt inn analyser av trevirke men det antas at terrassebord og tilhørende bærende konstruksjoner er av trykkimpregnert trevirke og må leveres som *farlig avfall*.

Bilde 8: Utvendig terrasse ved lagerbod
