TILTAKSPLAN IBSENS GATE - ETAPPE 3 RAPPORT

Tiltaksplan for håndtering av forurensede masser ved
Ibsens gate, Etappe 3. Dette i forbindelse med
etablering av nye VA-ledninger i bakken under veien.

Oppdragsgiver:	Bergen kommune
Tittel på rapport:	Tiltaksplan Ibsens gate - Etappe 3
Oppdragsnavn:	Ibsens gate VA-Anlegg Etappe 3
Oppdragsnummer:	535185-05
Utarbeidet av:	Annette Elisabeth Lund
Oppdragsleder:	Olav Turøy
Tilgjengelighet:	Åpen

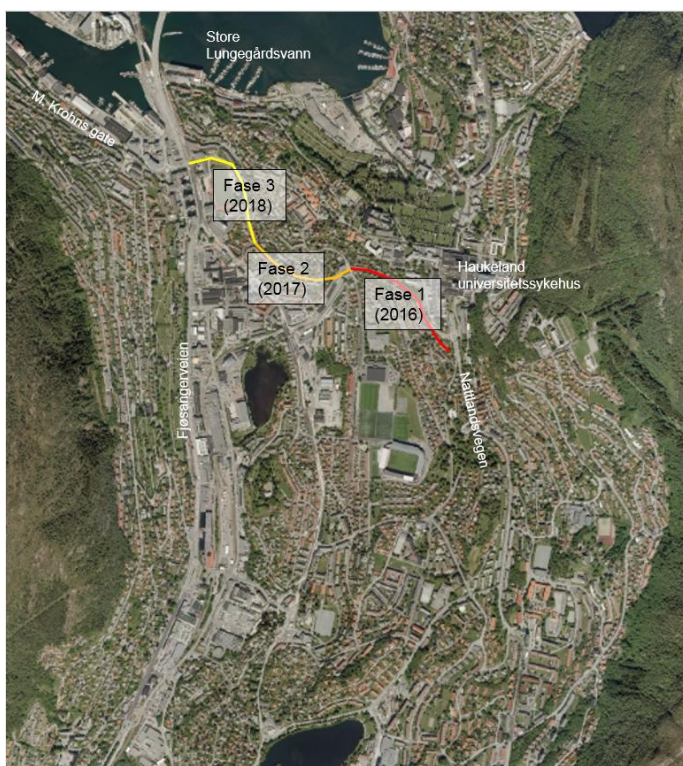
Figur 1 Etappeinndeling i Ibsens gate

Tiltaksområdet og faseinndelingen for anleggsarbeidene er vist med fargede streker på flyfotoet i figur 1.

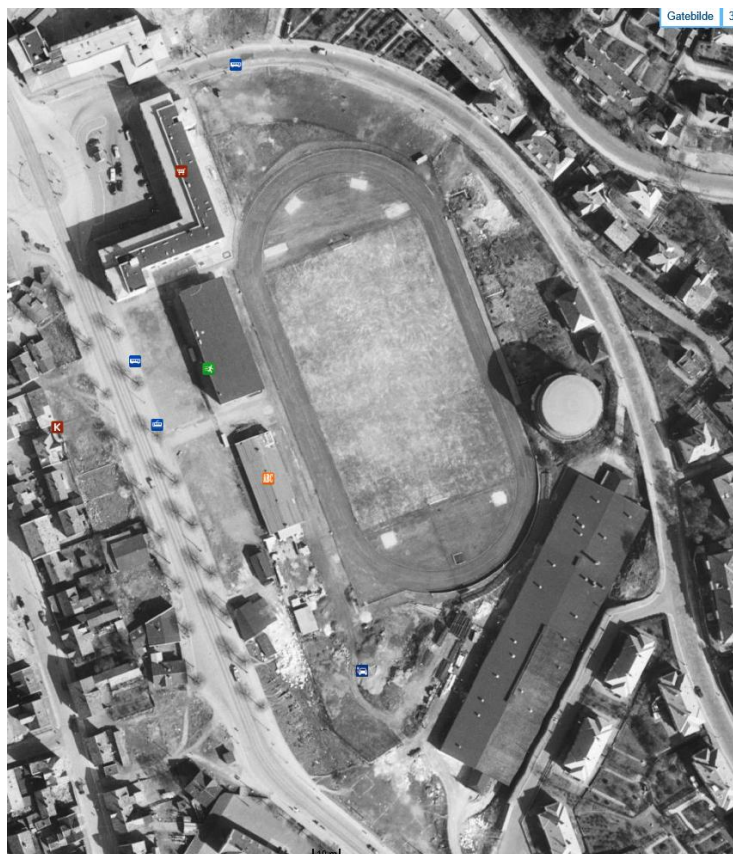
Bilde 1 Historisk bilde fra 1951. Gasstank (hvit sirkel) midt i bildet, og antatt næringsbygg like sør.
Kilde: kart.finn.no

Historiske bilder viser at det meste av boligbebyggelsen har vært der siden før 1951. De viser også at det er kommet til en del nye næringsbygg på vestsiden. Det er også registrert en gasstank midt i bildet, rett nord for Årstad vgs., som vi ser på bildet fra 1951, 1970 og 1980, men vi ser denne er fjernet på bildet fra 2005. Vi ser også at Årstad vgs. var oppført i 1980, og at det her tidligere har vært et større bygg som antas å ha vært næringsvirksomhet.

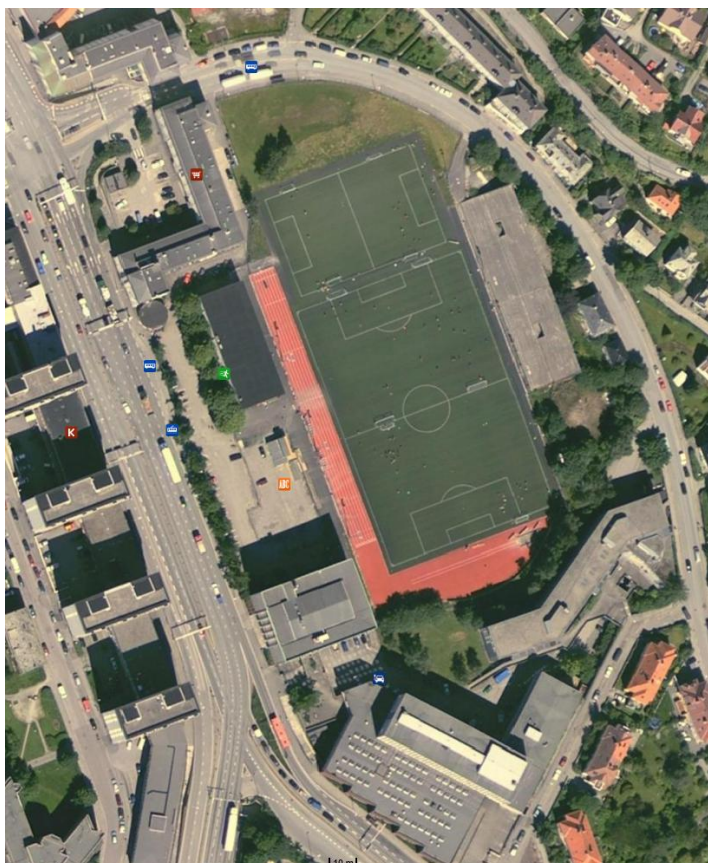
Bilde 4 Historisk bilde fra 2005. Gasstanken er fjernet. Kilde: kart.finn.no
