## Miljøsaneringsrapport Kolsås Leir, bygg 6 - mannskapsbrakke

Øst-Riv AS

29.11.2018

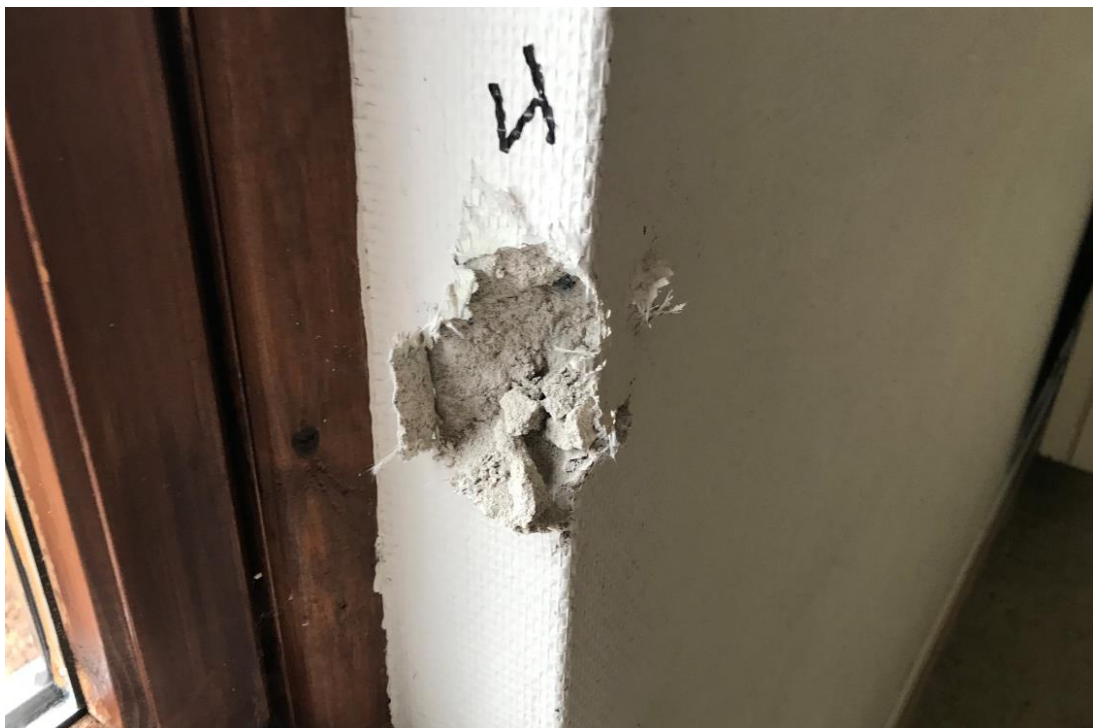
**Bilde 2** – Bilde fra prøve 4. Innside av yttervegg (siporex) ble analysert for PCB og tungmetaller. Prøven viser en forekomst av tungmetaller over normverdien for forurensete masser, mens forekomsten av PCB er under normverdien for forurensete masser. Massene må leveres som lett forurenset til godkjent mottak. Mengder i tabell, punkt 4.4.

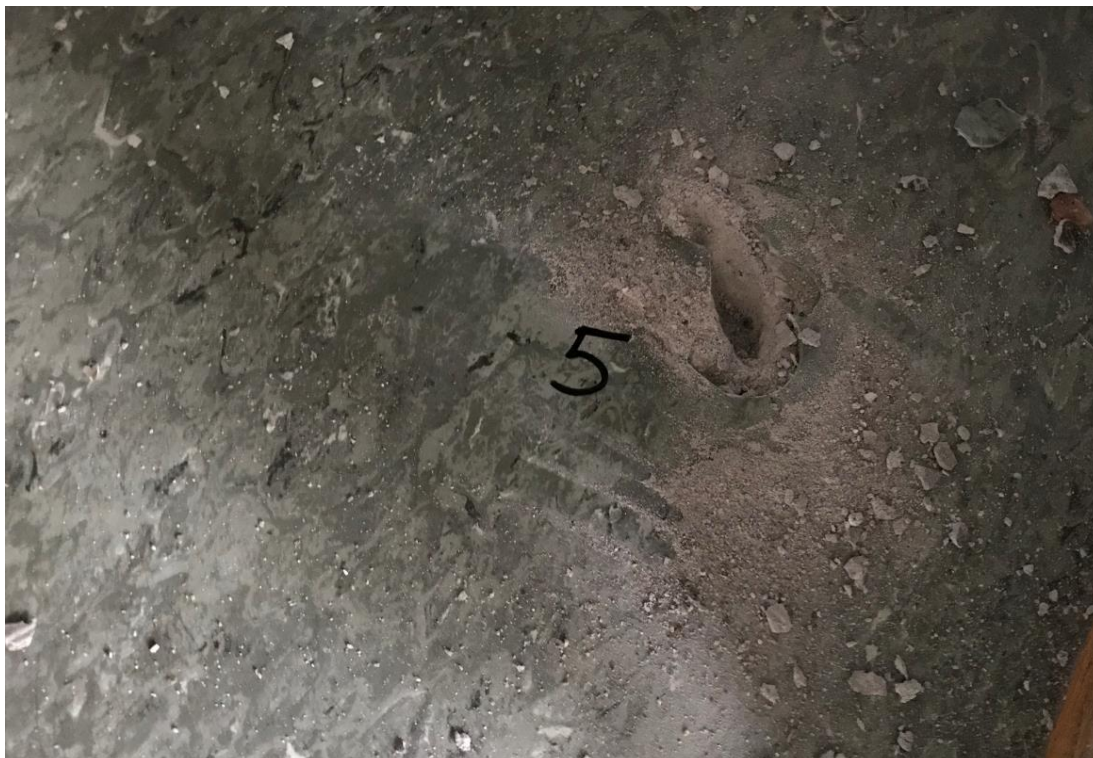
**Bilde 3** – Bilde fra prøve 5. Grønt gulvbelegg i gangareal ble analysert for ftalater. Prøven viser en forekomst av ftalater over grensen for farlig avfall. Gulvbelegget må leveres som farlig avfall til godkjent mottak. Mengder i tabell, punkt 4.4.

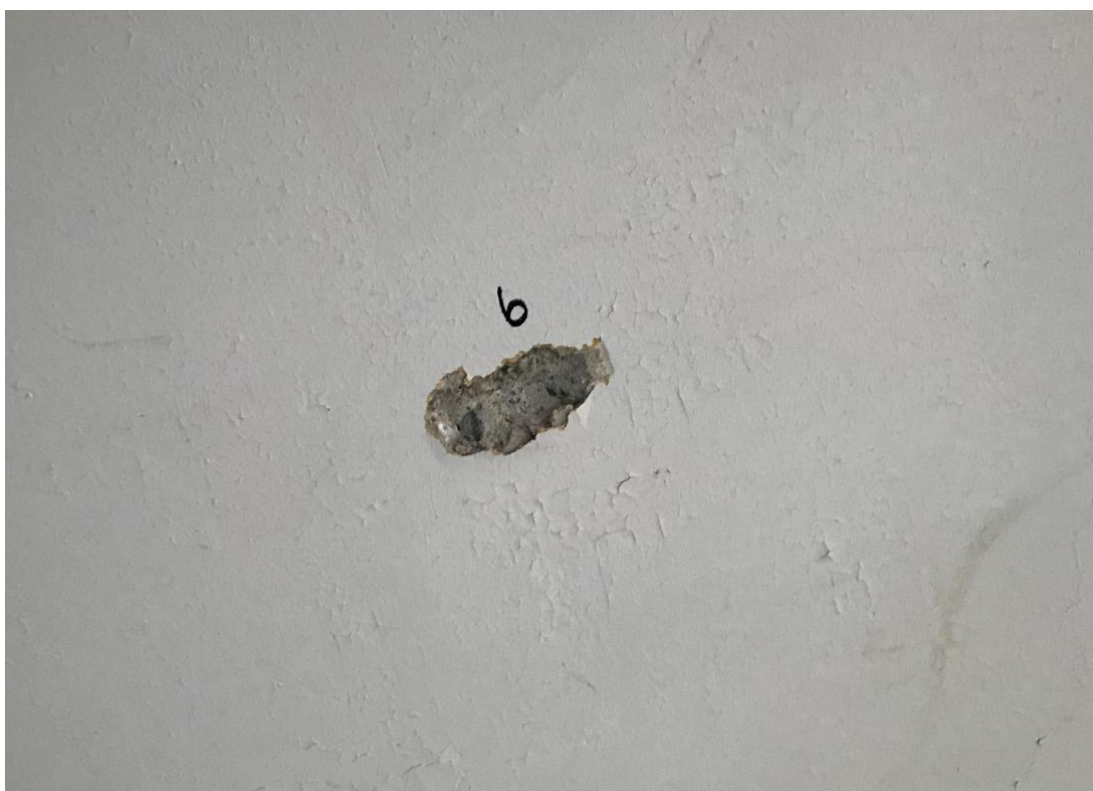
**Bilde 4** – Bilde fra prøve 6. Hvitmalt betong fra underside av dekke over 1.etg ble analysert for PCB og tungmetaller. Prøven viser en forekomst av tungmetaller over normverdien for forurensete masser, mens forekomsten av PCB er under normverdien for forurensete masser. Massene må leveres som lett forurenset til godkjent mottak. Mengder i tabell, punkt 4.4.

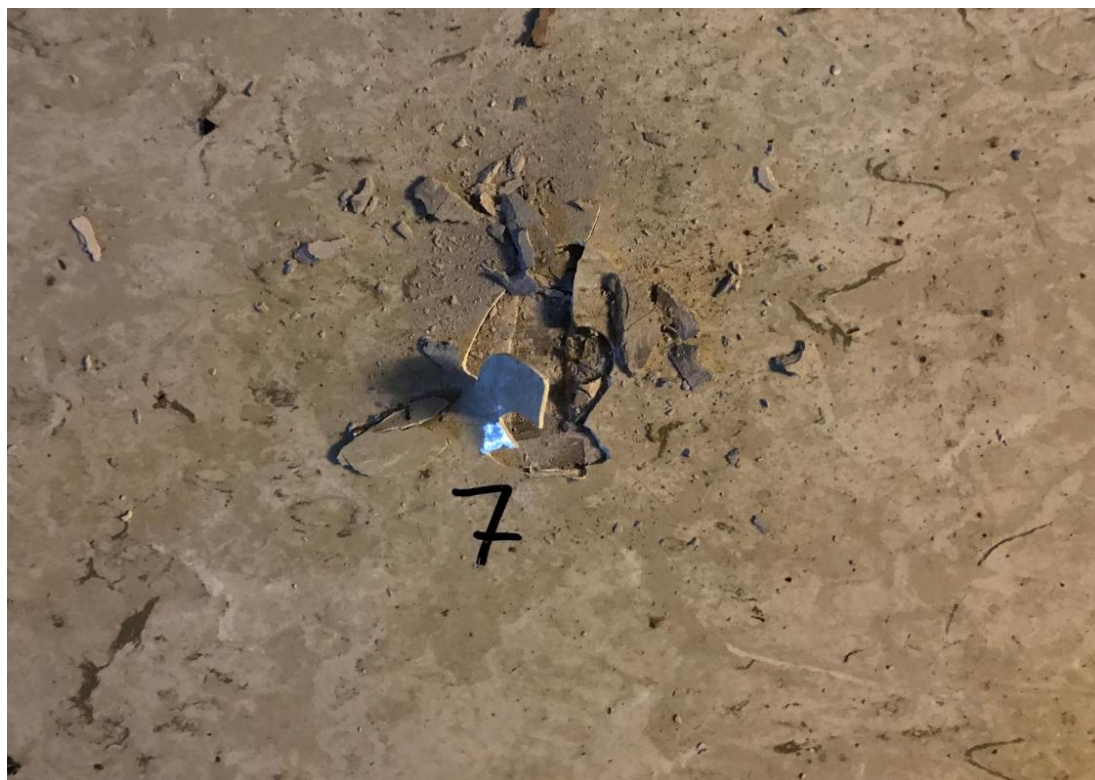
**Bilde 5** – Bilde fra prøve 7. Gulvbelegg i kjeller ble analysert for ftalater. Prøven viser en forekomst av ftalater over grensen for farlig avfall. Gulvbelegget må leveres som farlig avfall til godkjent mottak. Mengder i tabell, punkt 4.4.

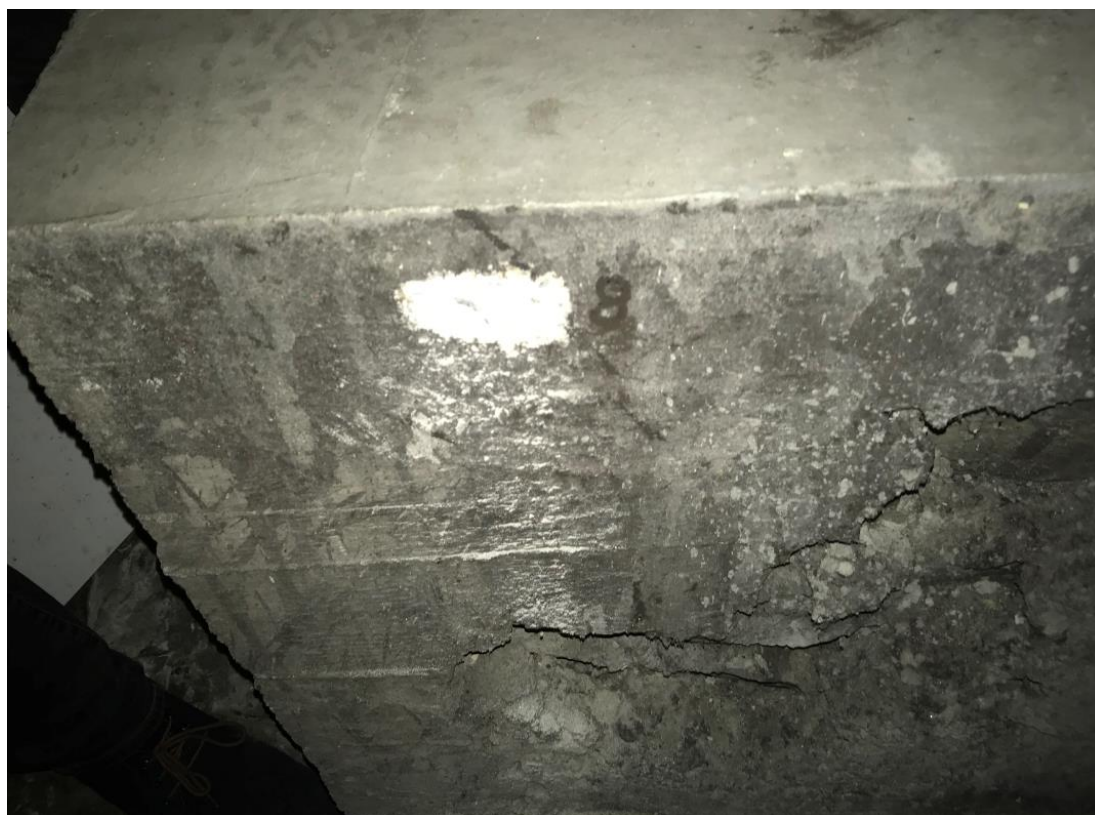
**Bilde 6** – Bilde fra prøve 8. Betongdekke i kjeller ble analysert for PCB og tungmetaller (inkl. Krom-6). Prøven viser en forekomst av tungmetaller over normverdien for forurensede masser, mens forekomsten av PCB er under normverdien for forurensede masser. Massene må leveres som forurenset til godkjent mottak. Mengder i tabell, punkt 4.4.

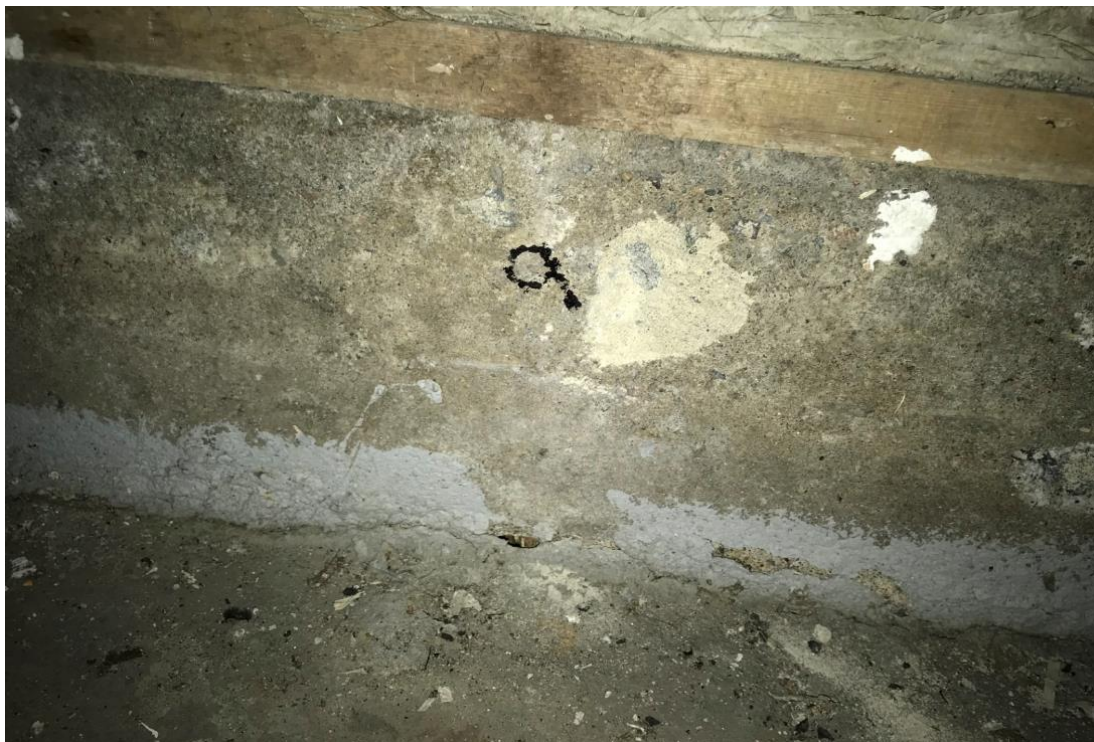
**Bilde 7** – Bilde fra prøve 9. Plasstøpt betong fra grunnmur i kjeller ble analysert for PCB og tungmetaller (inkl. Krom-6). Prøven viser en forekomst av PCB og tungmetaller under normverdien for forurensete masser. Massene kan håndteres som rene.

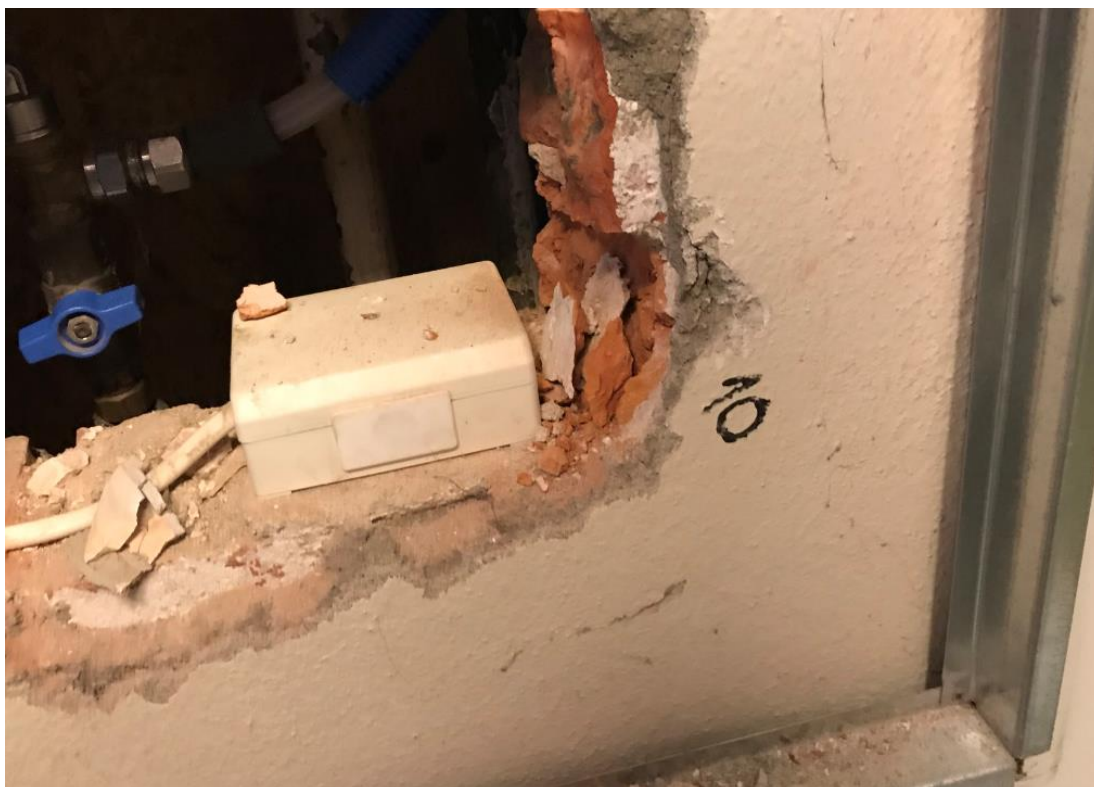
**Bilde 8** – Bilde fra prøve 10. Puss/maling på teglvegg ble analysert for PCB og tungmetaller. Prøven viser en forekomst av tungmetaller over normverdien for forurensete masser, mens forekomsten av PCB er under normverdien for forurensete masser. Massene må leveres som lett forurenset til godkjent mottak. Mengder i tabell, punkt 4.4.

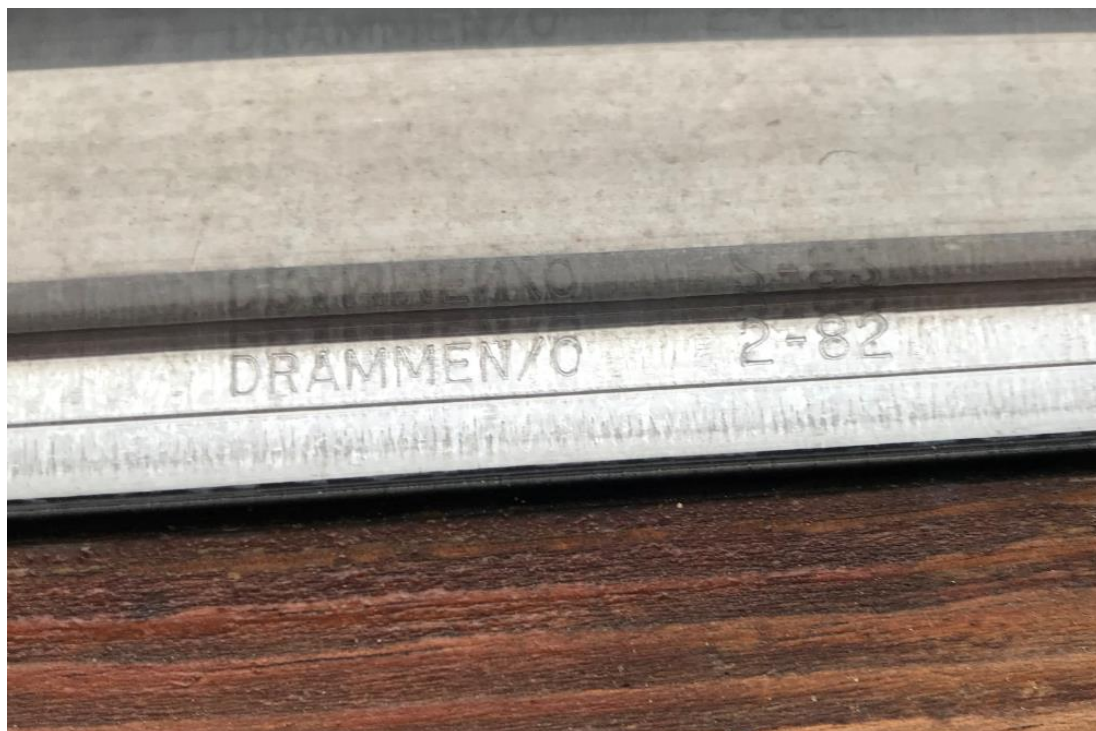
**Bilde 9** – Bilde viser merking av isolerglassruter i bygget. Basert på produksjonsår 1982 antas det at disse vinduene inneholder klorparafiner og må derfor leveres som farlig avfall til godkjent mottak. Mengder i tabell, punkt 4.4

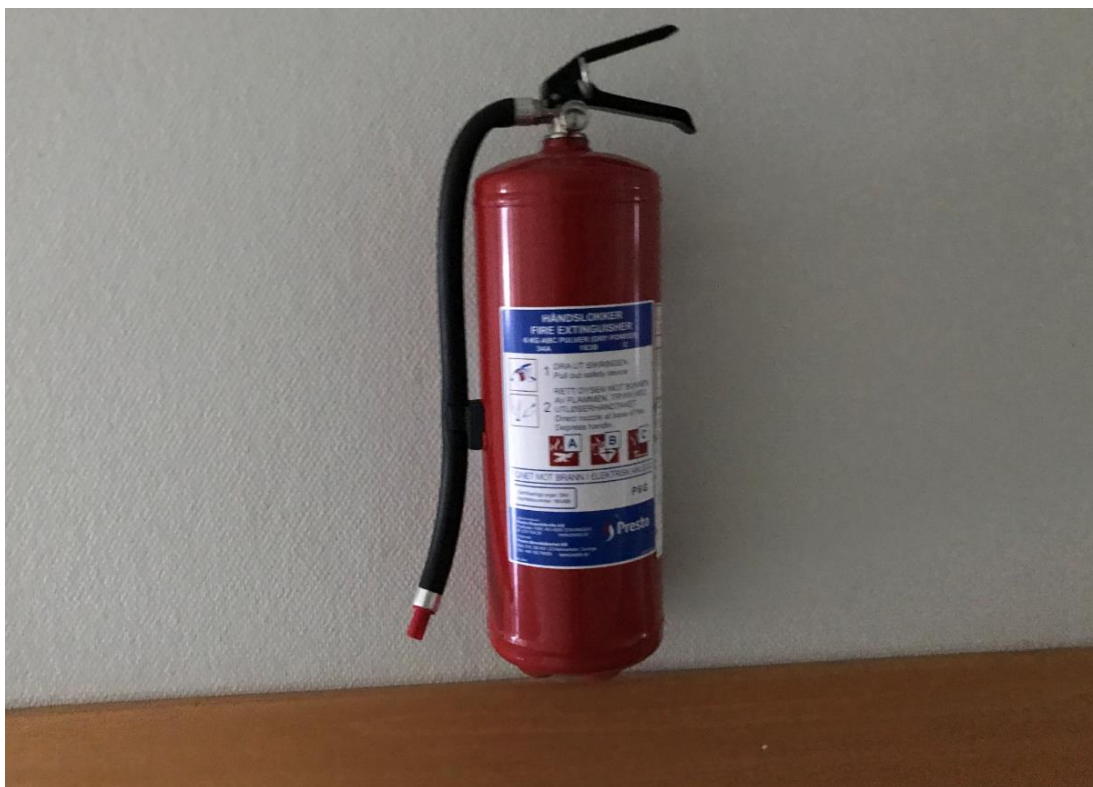
**Bilde 11** – Bilde av brannslukningsapparat. Disse må leveres som farlig avfall til godkjent mottak. Mengder i tabell, punkt 4.4.

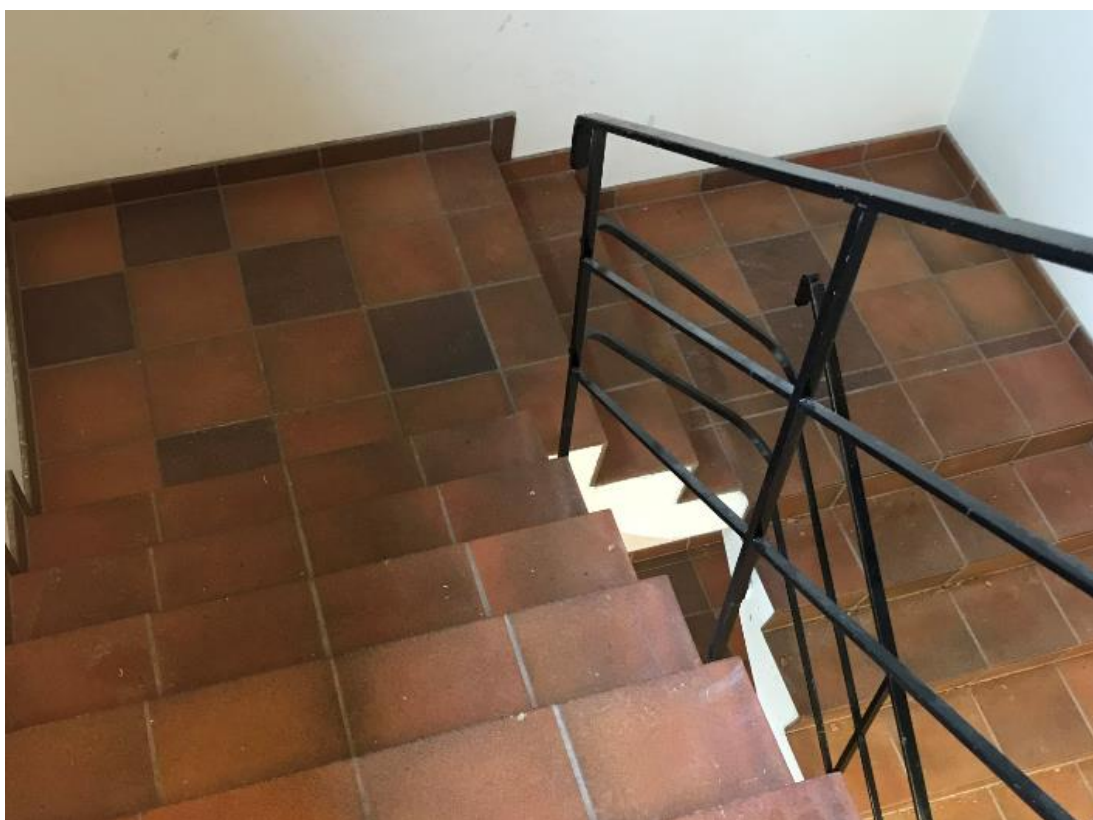
**Bilde 12** – Bilde av flislagt trapp. Erfaringsvis kan fliser/fuger/lim inneholde mindre mengder PCB/tungmetaller/ klorparafiner. Betongen i trappen er også lett forurenset. Både betong og fliser/fuger/lim fra trappen må leveres som lett forurensete tungmasser til godkjent mottak. Mengder i tabell, punkt 4.4.

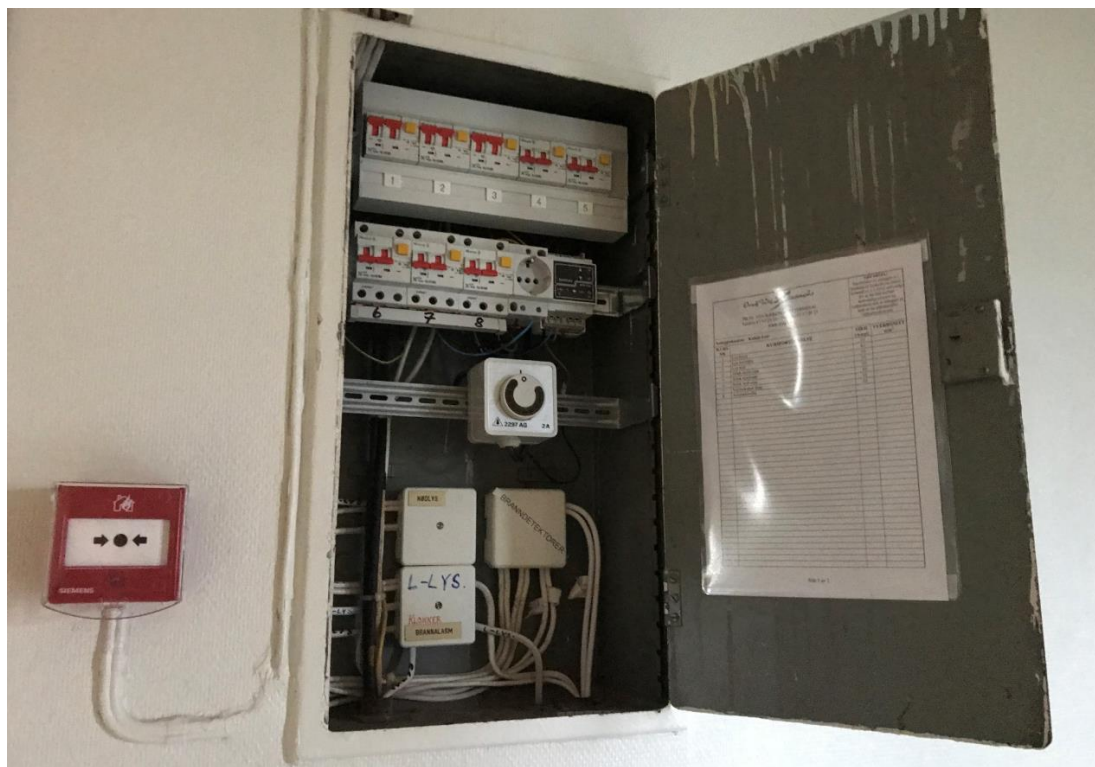
**Bilde 13** – Bilde viser eksempel på EE-avfall i bygget. Panelovner, el-føringer, kabellister, ol. med elektriske eller elektroniske komponenter må leveres som egen fraksjon, EE-avfall, til godkjent mottak. Mengder i tabell, punkt 4.4.

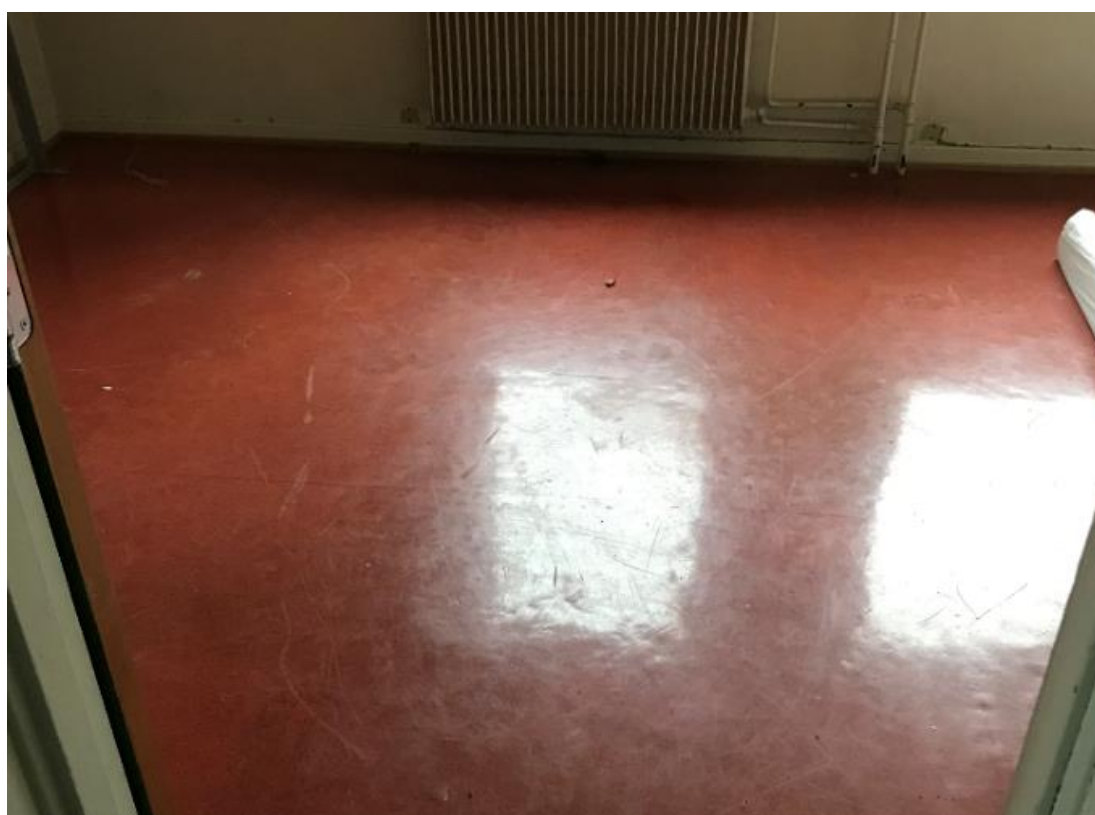
**Bilde 14** – Bilde viser eksempel på gulvbelegg som ikke ble prøvetatt. Da alle prøvetatte belegg er farlig avfall med ftalater må også alle ikke-prøvetatte gulvbelegg leveres som farlig avfall til godkjent mottak. Mengder i tabell, punkt 4.4.

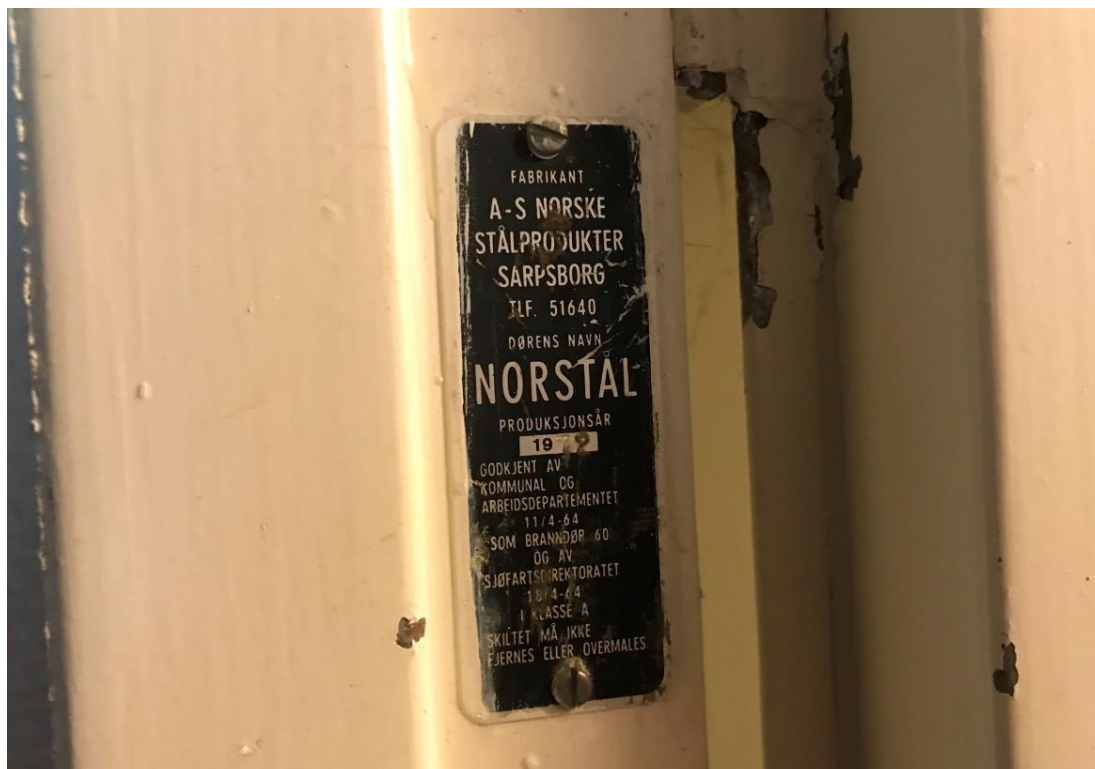
**Bilde 15** – Bilde viser merking av branndør i kjeller, fra 1972. Erfaringsvis kan slike branndører produsert før 1985 inneholde asbest. Denne døren må derfor håndteres etter gjeldene forskrift for fjerning av asbest, saneres av godkjent personell og leveres som farlig avfall til godkjent mottak. Mengder i tabell, punkt 4.4.

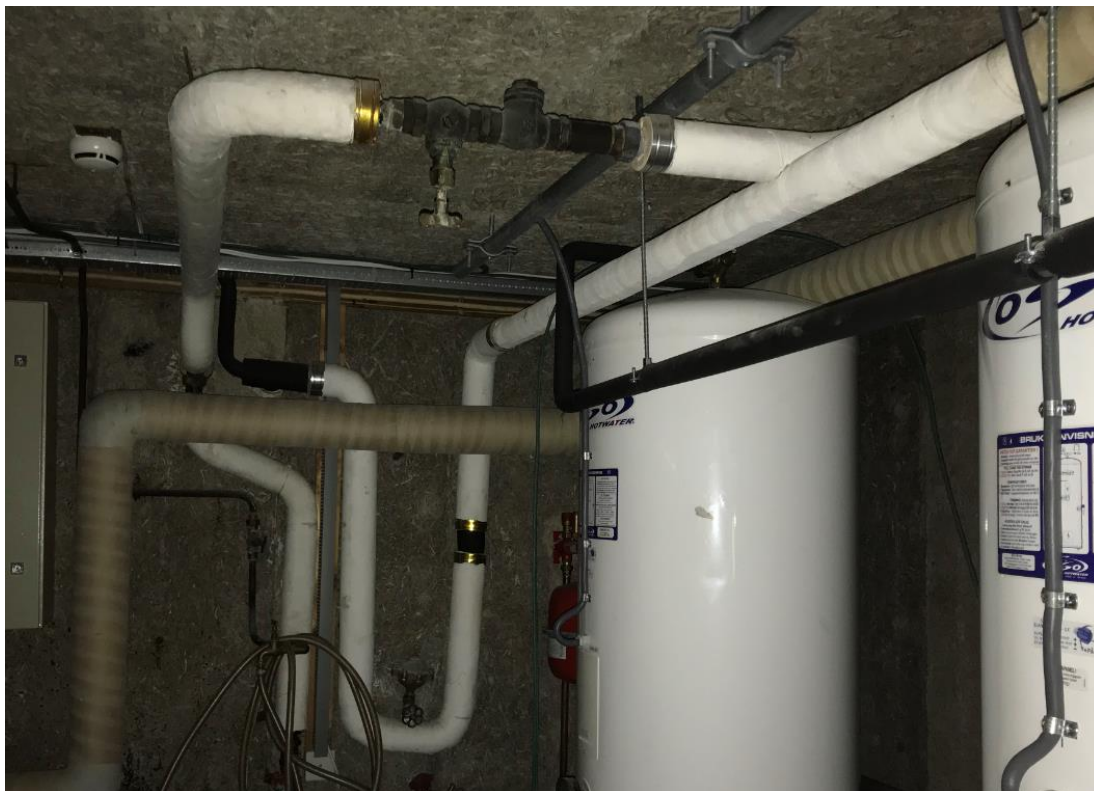
**Bilde 17** – Bilde av hvit isolasjon på rør på fyrrom i kjeller. Erfaringsvis kan rørbend og endestykker av denne typen rørisolasjon inneholde asbest og må derfor håndteres etter gjeldene forskrift for fjerning av asbest, saneres av godkjent personell og leveres som farlig avfall til godkjent mottak. Mengder i tabell, punkt 4.4.
