| OPPDRAAG | <b>VA-Bålerud</b> | DOKUMENTKODE | 10206001-RIGberg-NOT-001 |
| EMNE | Vurdering av geologiske forhold og borbarhet | TILGJENGELIGHET | Åpen |

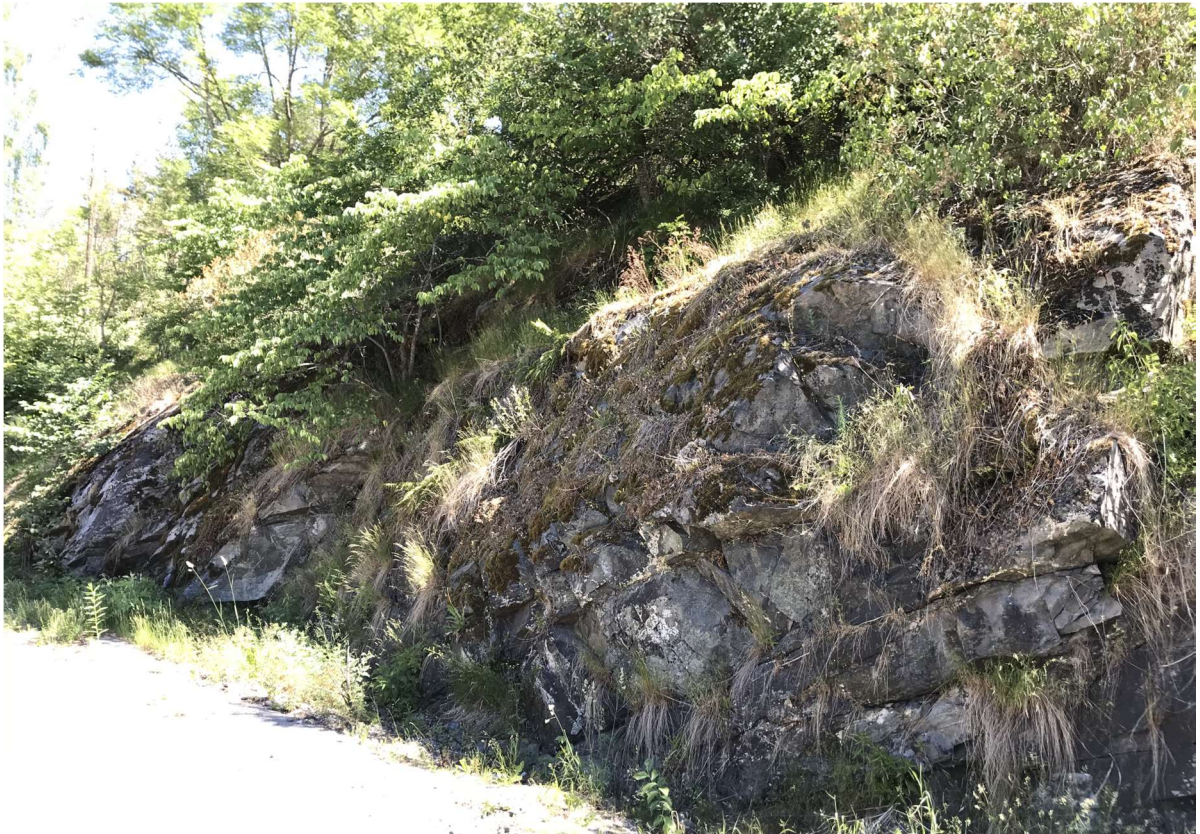
*Bilde 1: Påhuggsområde ved Ljansbruket*

Påhugget mot Ljansbukta er planlagt etablert på avkjøringsveien ned til Ljansbruket. Her er det god tilkomst for opprigging og boring inn i fjellskrenten. Se bilde 1. Det andre påhugget er planlagt etablert i skrenten over sykkelparkeringsområdet ved Hvervenbukta. Her er det mye skog og vegetasjon, ulendt terreng og høye fjellskrenter preget av store sprekker og løse blokker. Se bilde 2.

Påhuggsområdet ved Ljansbruket er planlagt etablert like ved veien og skal ikke innebære større logistiske utfordringer enn eventuelt trafikkavvikling. Påhuggsflaten er lett tilgjengelig og det er ikke kartlagt en potensiell rasfare.

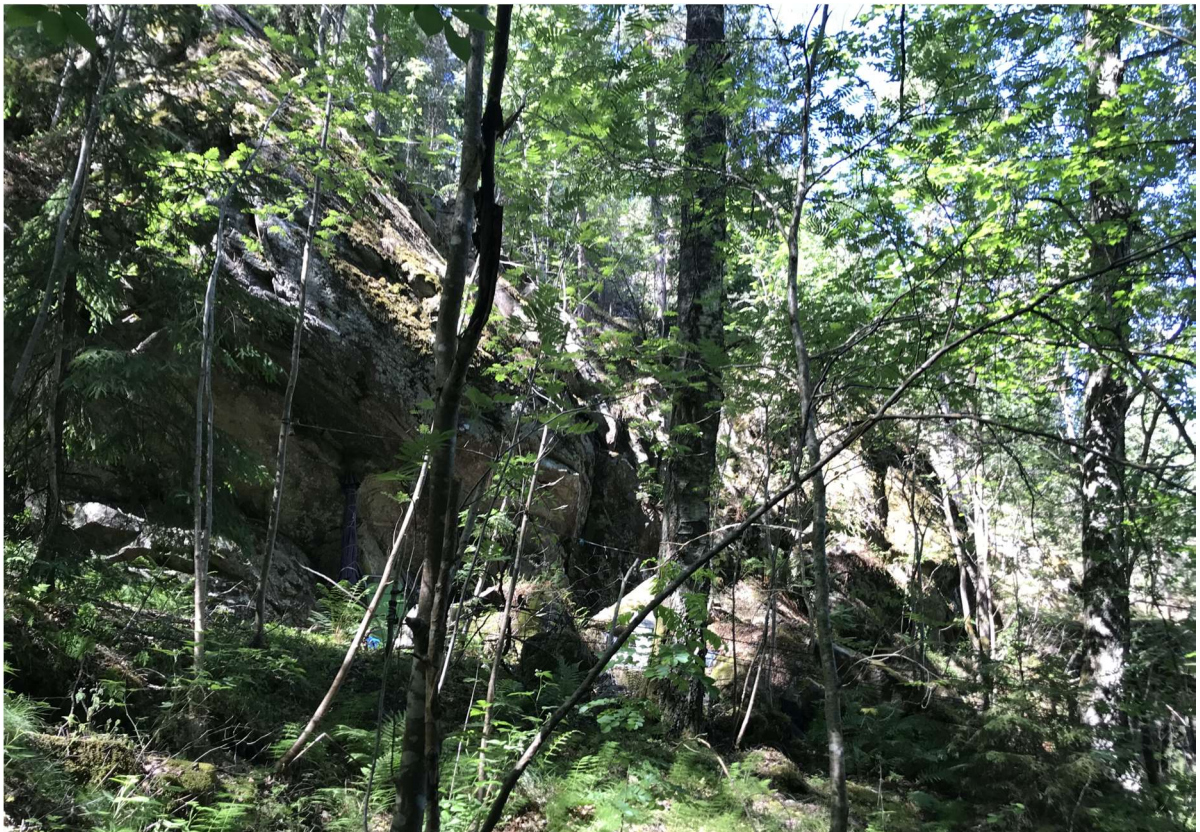
*Bilde 2: Påhuggsområdet ved Stubljan/ Hvervenbukta*

Ved Stubljan er påhuggsområdet som sagt planlagt lagt i et mer utfordrende terreng. På befaringen ble det ikke helt konkret kartlagt hvor det blir plassert, men det vil innebære noe skogrydding og etablering av anleggsvei. Området er også preget av høye fjellsider og potensielt store løse blokker. I forbindelse med etablering av arbeidsområdet anbefales det oppfølging av ingeniørgeolog for nærmere kartlegging av eventuell rasfare og vurdering av nødvendige tiltak.
