STAVANGER KOMMUNE

MILJØTEKNISK GRUNNUNDERSØKELSE, AVALDSNESGATEN

FAGRAPPORT

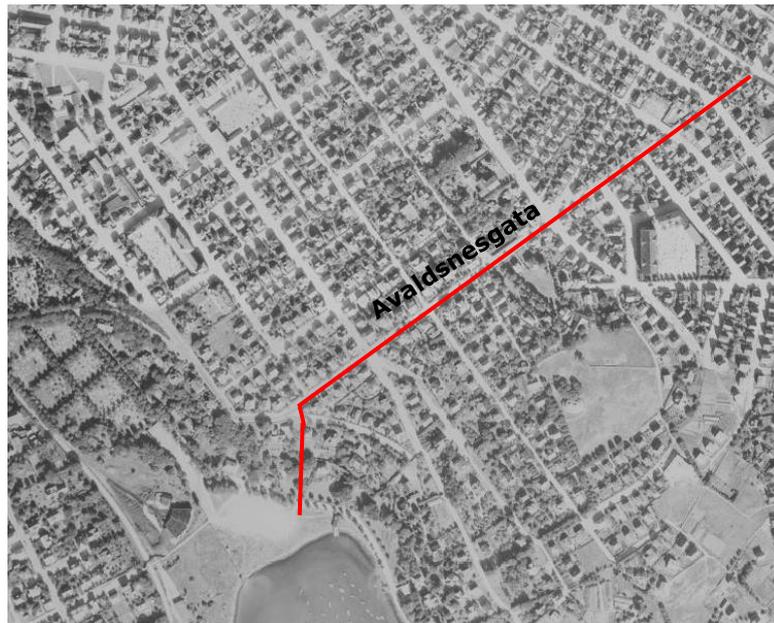
Figur 2: Historisk oversiktskart fra 1937. Omtrentlig plassering av ledningstrase som skal graves opp er markert med rød linje (kart: www.1881.no).

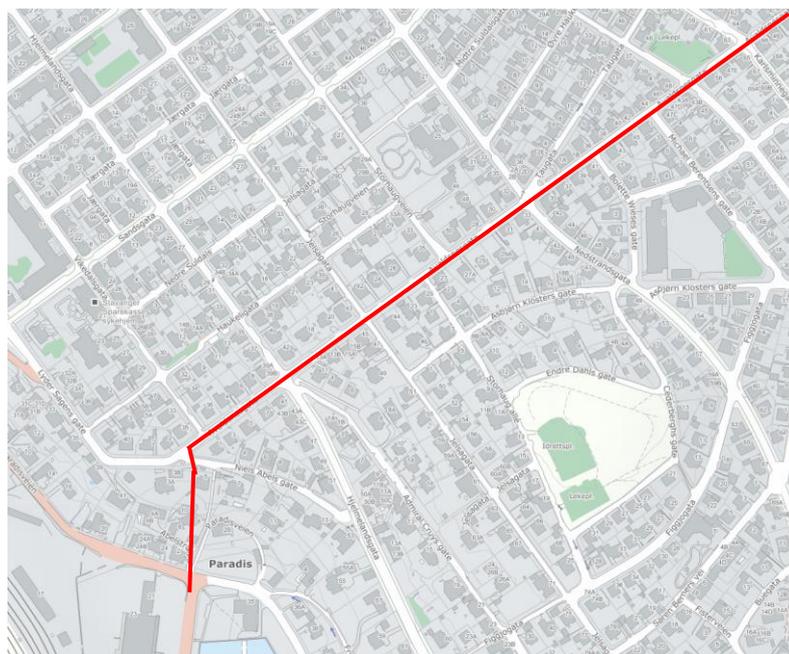
Figur 3: Eksisterende VA-ledninger skal skiftes ut Avalsnesgata og over til Paradisveien (kart: www.1881.no).

Det skal graves en grøft langs Avalsnesgata som i sør skal krysse et boligområde over til Paradisveien, se figur 3. En strekning på omtrent 800 meter blir berørt. Arbeidet som skal gjøres er utskifting av dagens VA-ledninger, samt legge ned kabler og ny fjernvarme på hele strekket. Med en grøftbredde på 3 meter blir det et totalt areal som skal graves opp på omtrent 2800 m².

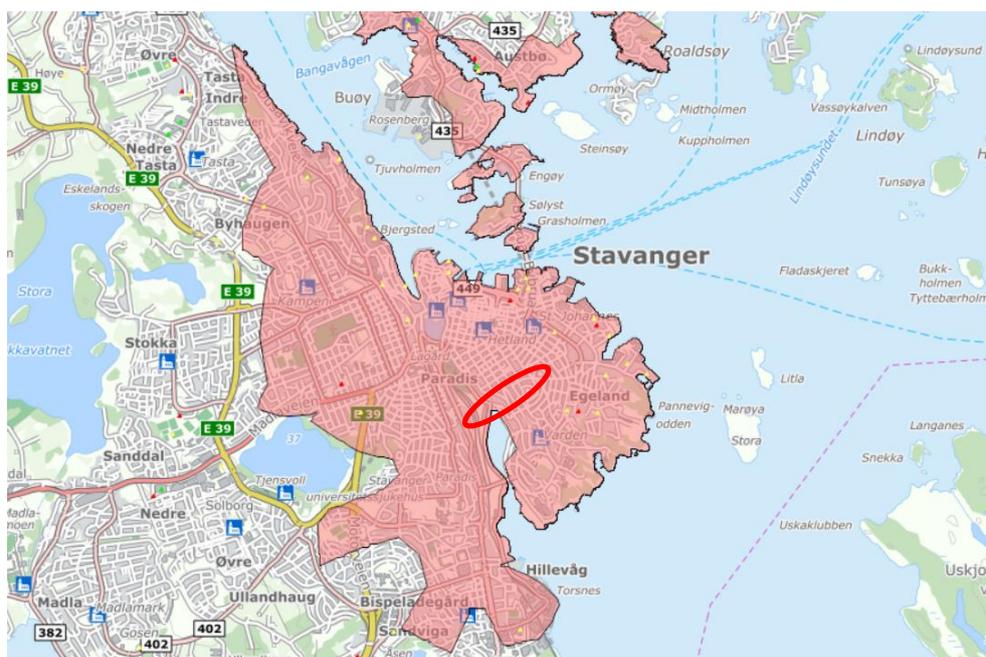
Figur 4: Aktsomhetskart for Stavanger kommune viser hvor i byen man må vise aktsomhet dersom man planlegger graving eller bygging. De skraverte områdene viser hvor det er grunn til å tro at man kan finne grunnforurensning. (kart: tematkart Rogaland).

Det er ikke registrert forurenset grunn eller bedrifter som kan medføre forurensning i området hvor det skal graves, men hele tiltaksområdet befinner seg innenfor Stavanger kommune sitt aktsomhetskart (www.stavanger.kommune.no). Et aktsomhetskart for forurenset grunn er et kart som viser hvor det er sannsynlig at grunnen er forurenset på grunn av urban og industriell historie (Miljøkommune, u.d.). Kartet er basert på en geokjemisk kartlegging av miljøgifter i jord i Stavanger kommune. Det er tatt prøver en rekke steder i kommunen og analyseresultatene er presentert som det skraverte området på aktsomhetskartet i figur 4.

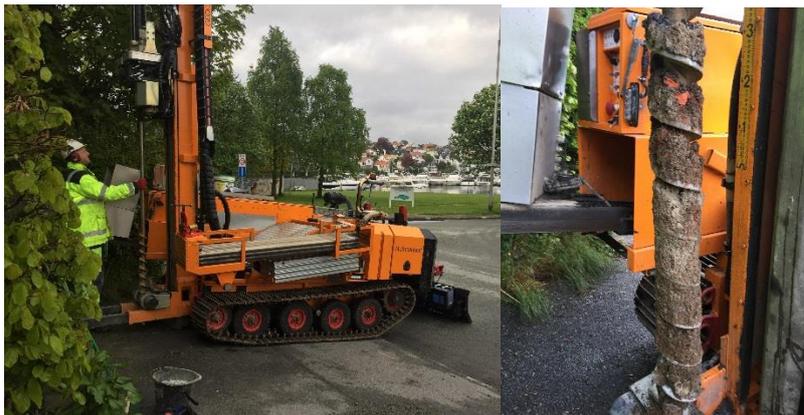
Figur 5: Fra prøvetaking i Avaldsnesgata.

Prøvetakingen ble utført 24.05.2017 ved Ragnhild Kluge, COWI. For å minimere skade på infrastruktur ble det brukt borerigg, se figur 5. Denne ble styrt av grunnborer Tommy Kovdal fra Multiconsult. Plassering av prøvepunkter ble justert i felt for å unngå å påtreffe kabler og rør i grunnen, se figur 6.

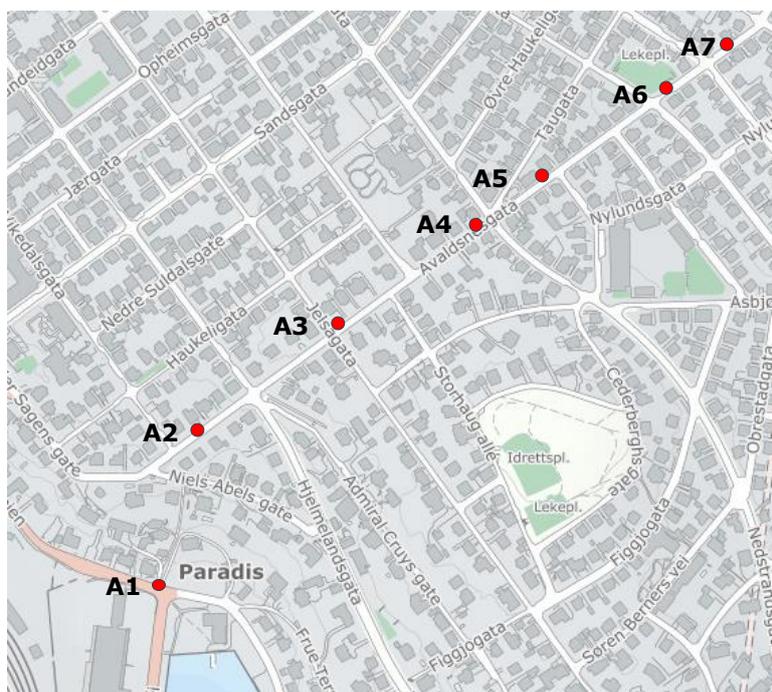
Figur 6: Endelig plassering av prøvepunkter A1 - A7 (kart:www.1881.no)

Det ble tatt prøver i syv punkter ned til fjell eller planlagt dybde på VA-grøft. En beskrivelse av løsmassene i prøvepunktene er gitt i tabell 3. Berggrunnen i området består av fyllitt. Løsmassene som ble påtruffet i borhullene bestod hovedsakelig av sand/silt og knust fyllitt.

Det ble tatt prøver av toppjord (0-1 m) i alle punkter. Dypere liggende jord (> 1 m) ble prøvetatt der det var mulig. I A3 ble fjell, fyllitt, påtruffet på ca. 0,6 m dyp. Det ble boret ned til 0,8 meter og det ble dermed iblandet en del knust fjell i prøven som ble sendt til analyse.

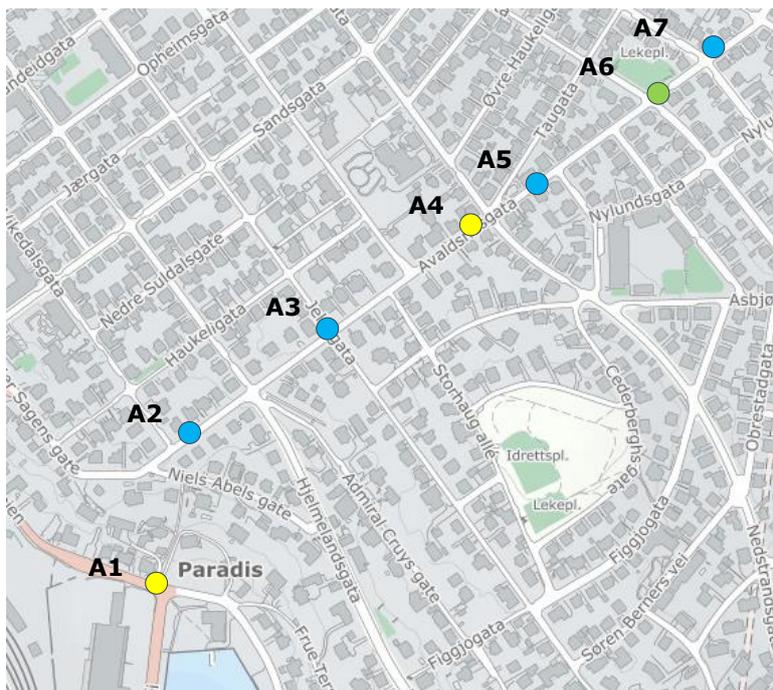
Det ble i prøvepunkt A1, Paradisveien, påvist PAH, og benso(a)pyren i tilstandsklasse 3 i overflatejorden (0-1m), mens det i underliggende masser ned til fast fjell (1-1,3m) ble påvist benso(a)pyren i tilstandsklasse 2. Det ble også påvist benso(a)pyren over normverdi, tilstandsklasse 2, i prøvepunkt A6 (0-1m).

I prøvepunkt A4 ble det i overflatejord (0-1m) funnet tyngre oljeforbindelser (C12-C35) i tilstandsklasse 3, mens det i underliggende masser (2-2,3m) ble funnet oljeforbindelser tilsvarende tilstandsklasse 2.

Figur 7: Kart med tilstandsklasser for masser i toppjord (0-1m) Gjennomsnittsberegning av resultat og lokal normverdi for arsen er lagt til grunn for plassering av A2, A3, A5 og A7 i tilstandsklasse 1.

Høyest grad av forurensning er påvist i A1 og A4 hvor konsentrasjonen av PAH og benzo(a)pyren og tyngre oljeforbindelser (>C12-C35) i toppjord tilsvarte tilstandsklasse 3.

Det er ønskelig å gjenbruke mest mulig av massene, men på grunn av behov for påfyll av mer egnede masser vil det bli et masseoverskudd i prosjektet. For å redusere mengder til deponi anbefales det å fortrinnsvis gjenbruke masser i tilstandsklasse 2 og 3.

All forurenset masse som ikke disponeres på eiendommen eller overskrider akseptkriteriene, skal leveres til godkjent deponi eller behandlingsanlegg med tillatelse etter forurensningsloven.

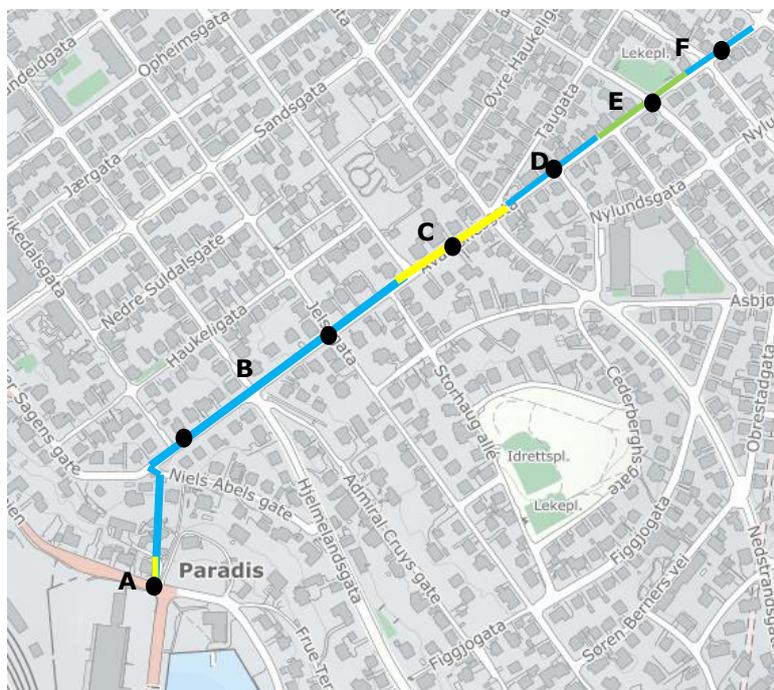
Det er påvist forurensning av PAH i prøven tatt fra A1. Det er kjent at PAH ofte kommer som følge av ufullstendig forbrenning oljeforbindelser. I dette tilfellet er det antagelig som følge av biltrafikk da punkt A1 ligger ved sterkt trafikkert veg. Mest sannsynlig er det ikke samme type forurensning nord for prøvetakingspunktet hvor ledningstraseen skal gå gjennom eneboligområde. Området kalt A i figur 1 er derfor sentrert nært den trafikerte veien. I 0 – 1 meter var det sum PAH16 i tilstandsklasse 3, mens det i underliggende masser (1-1,3 m) ble påvist PAH-forbindelsen benzoapyren i tilstandsklasse 2.

Tyngre oljeforbindelser ble påvist i overflatemassene (0-1m) i A4. I øvrige punkter og dyp var massene under normverdi, det vil si innen tilstandsklasse 1.

Figur 1: Graveplan med oversikt over forurensningsgrad (Helsebaserte tilstandsklasser) i den øverste meteren (0-1m) i tiltaksområdet.

- > Det anbefales at masser forurenset i TK 2, felt E, i figur 2, prioriteres for gjenbruk i tiltaksområdet for å redusere mengde til deponi.
- > Masser i tilstandsklasse 1, med høyt innhold av arsen, felt B, D og E (i figur 2) kan disponeres fritt på området. Dersom massene skal disponeres utenfor tiltaksområdet må dette være i andre fyllittholdige områder i Stavanger, hvor disponering ikke vil føre til forurensning, jfr. forurensningslovens § 7.
- > Overskuddsmasser over normverdi (TK 2-3) skal leveres godkjent deponi dersom de fraktes ut av tiltaksområdet. (Stein >20 mm sorteres ut).
- > Stein >20 mm uten belegg kan håndteres fritt både innenfor og utenfor tiltaksområdet.
- > Asfalt og ev. annet avfall sorteres ut og levers godkjent mottak for gjenvinning eller deponering.
