Forvaltningsplaner for Statsbyggs  
kulturhistoriske eiendommer

# VILLA GRANDE

OM BEVARING AV KULTURHISTORISKE VERDIER

DEL 1  
GYLDIG 2015-2024

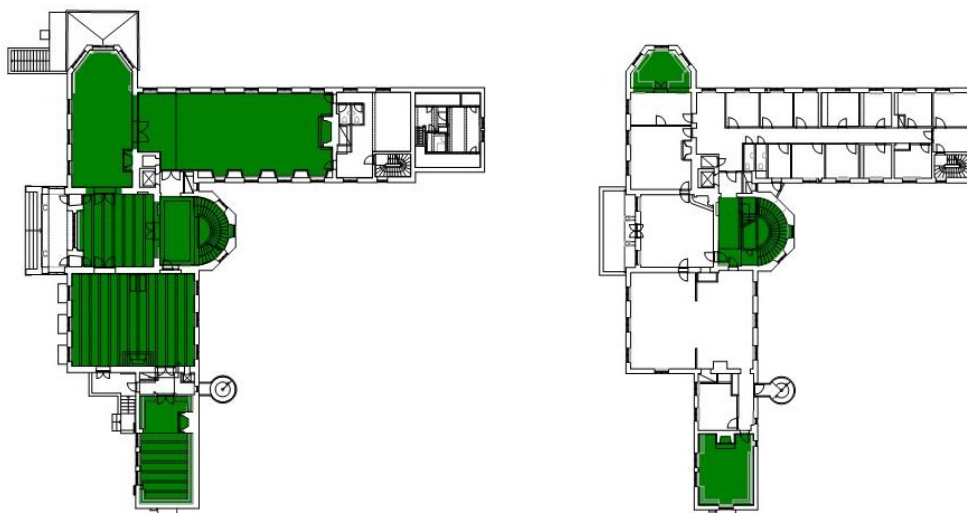
*Plan 1. og 2. etasje. I 1. etasje er biblioteket og øvrige store rom fredede, i 2. etasje Vidkun Quislings kontor samt Maria Quislings smykkerom.*

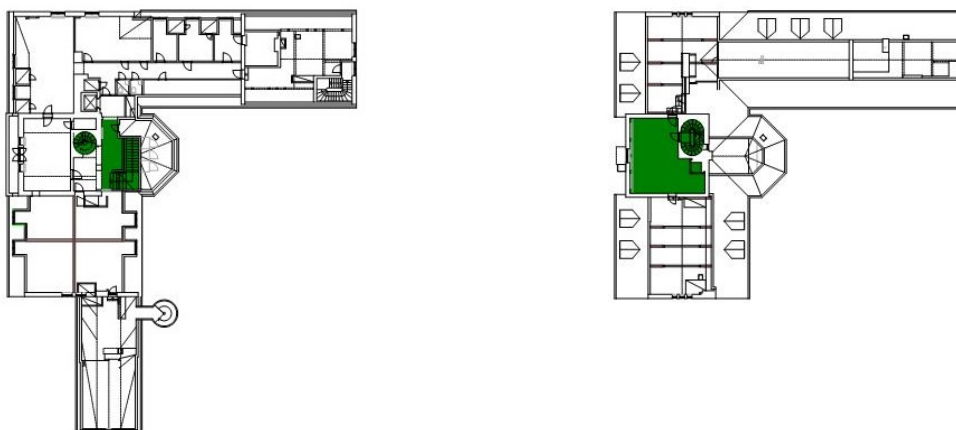
*Plan 3. og 4. etasje. Her omfatter fredningen tårnet med tårnværelser og trapperom. Tårnet med tårnværelser og trapperom fortsetter opp i 5. etasje.*

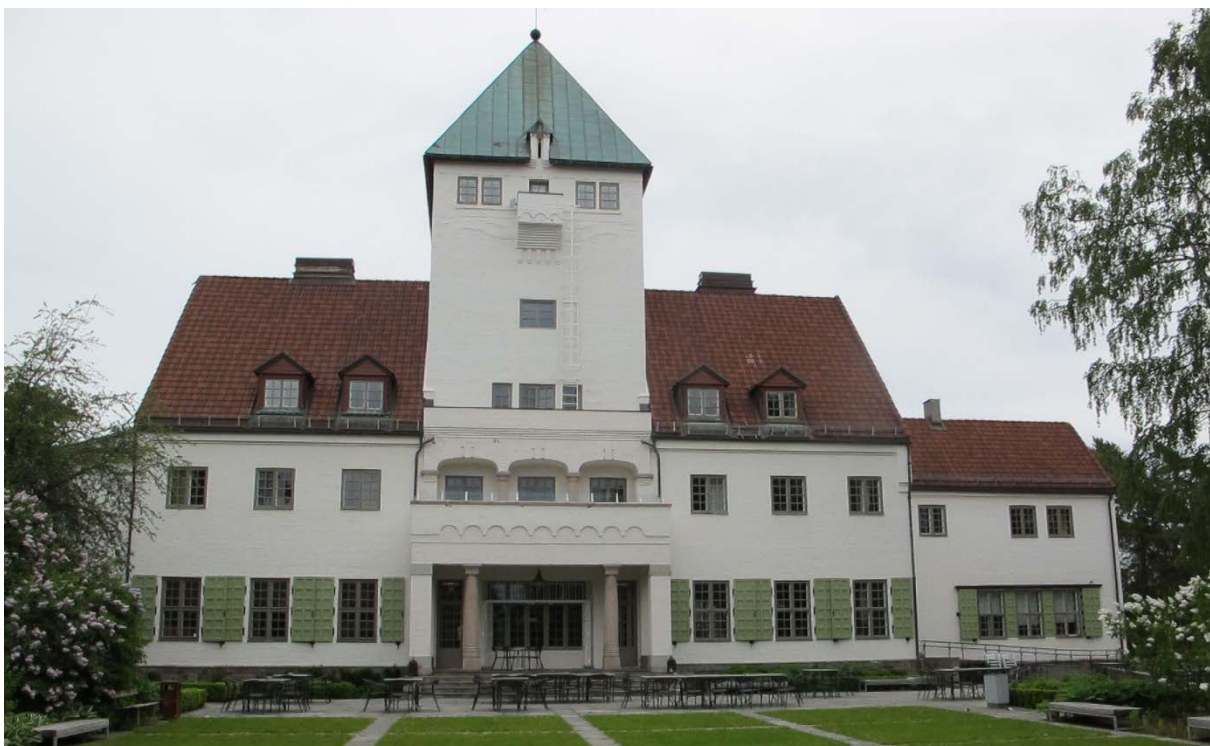
*Hovedbygningen i dag, sett fra hagesiden. Foto: Høyre Finseth, juni 2015.*

Bygningen har et sammensatt volum, med fløyer av ulike høyder og omfang. Hovedfløyen er et øst-vestorientert voluminøst bygningsvolum i to etasjer med full underetasje og loft, og med et markert midtstilt tårn i tre etasjer over hovedvolumets andre etasje. Hovedfløyen avsluttes mot vest med et femkantet karnapputbygg i to etasjer og underetasje. Mot øst er det en smalere og lavere fløy i to etasjer med full underetasje og loft. Vinkelrett på hovedfløyen i vest er det en fløy nordover i to fulle etasjer samt underetasje, kjeller og loft. Vestfløyen avsluttes med en lavere fløy i en etasje og med loft og underetasje/garasje og kjeller, opprinnelig oppført som vaktmesterbolig/garasje. Inne i vinkelen mellom nordfløyen og hovedfløyen er det femkantet trappetårn over tre etasjer. Som en forlengelse av kjelleren mot vest ligger det en underjordisk bunker som ble oppført da Quisling overtok bygningen.

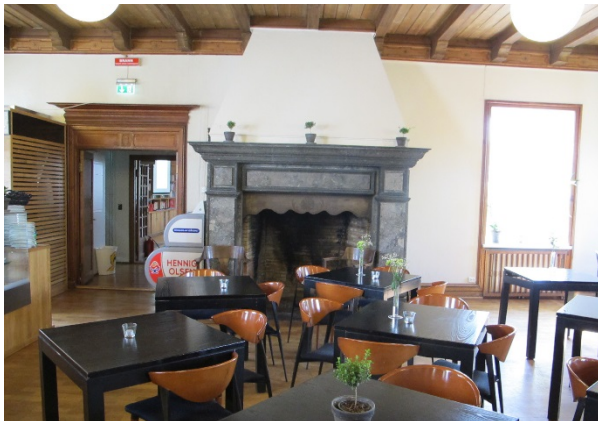
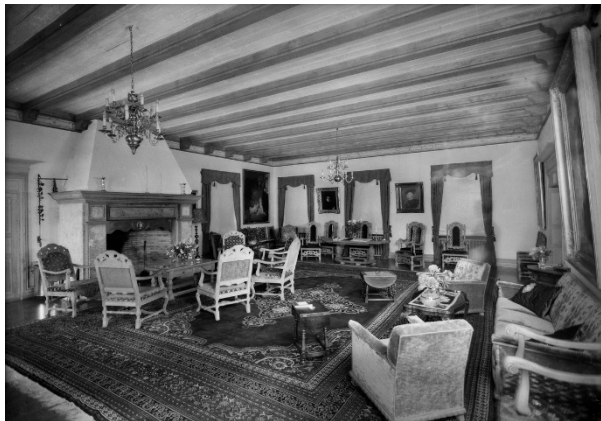
Salong med klebersteinspeis, i dag kafeteria, foto: Høyner Finseth, juni 2015. Foto fra perioden 1940-45: Digitalt Museum/Anders Beer Wilse/Oslo Museum (CC BY-SA 4.0).

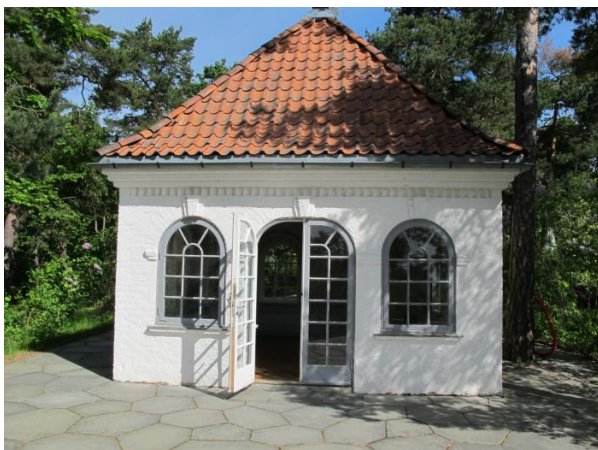
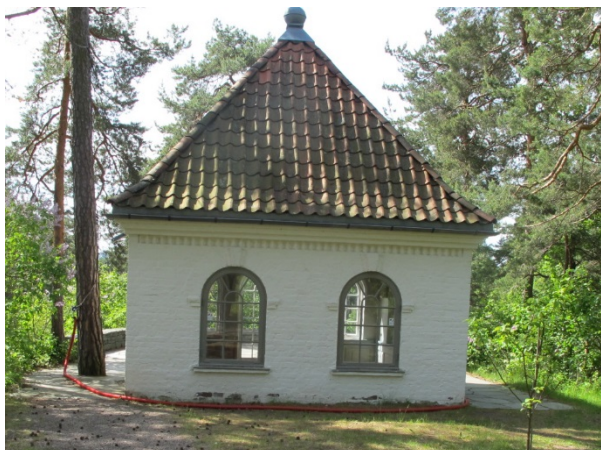
Lysthuset, forside (S) og bakside (N). Foto: Høyner Finseth, juni 2015.

- Illuderer 1700-tallsarkitektur, med blant annet buede, smårutede vinduer
- Stil inspirert av både nyklassisisme og louis seize
- Interiør med trebrystning med fyllinger og innebygde skap
- Gipsrelieffer rundt vinduer og i skråhimling

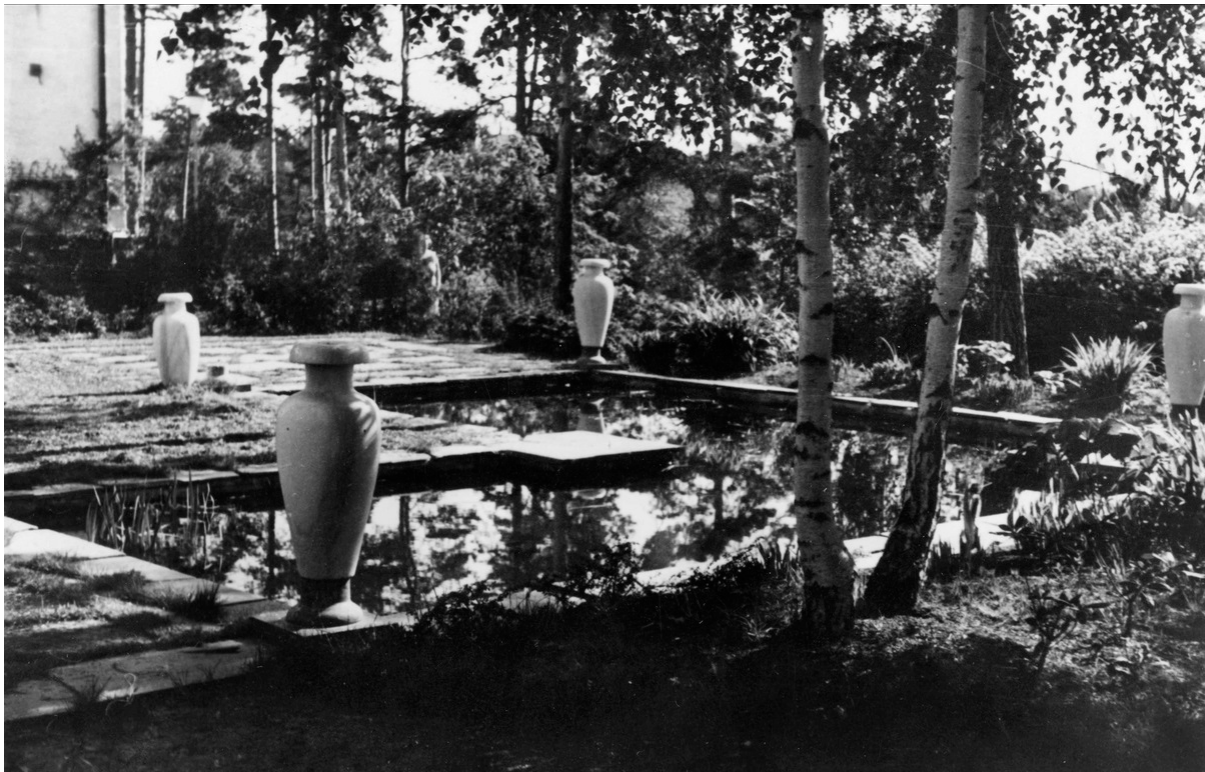
*Andedammen i 1943. Foto (utsnitt): Digitalt Museum/ukjent person/Oslo Museum (CC BY-SA 4.0)*

- Porthus/portal ved inngangen til eiendommen, tidligere del av en mur som ble revet etter 2. verdenskrig. I samme materialer som hovedbygningen; granitt og betong.
- Allé fra porthuset opp til hovedbygningen som bidrar til å gjøre adkomsten storslagen
- Hageanlegg på baksiden/mot sørvest, med blant annet stor gressplen med ganger av skiferheller i et mønster som til dels gjenspeiler fasadens symmetri, en buet tujahekk, forstøtningsmurer, gangveier, ulike trær, busker og stauder
- Basseng/andedam i hageanlegget mot sørvest, støpt i betong og belagt med heller.
