# Geo- og Miljøteknisk datarapport

*Grunnundersøkelse - Villa Grande, Bygdøy*

Rapportnr: 18110237-R1-01

Dato: 16.01.2019

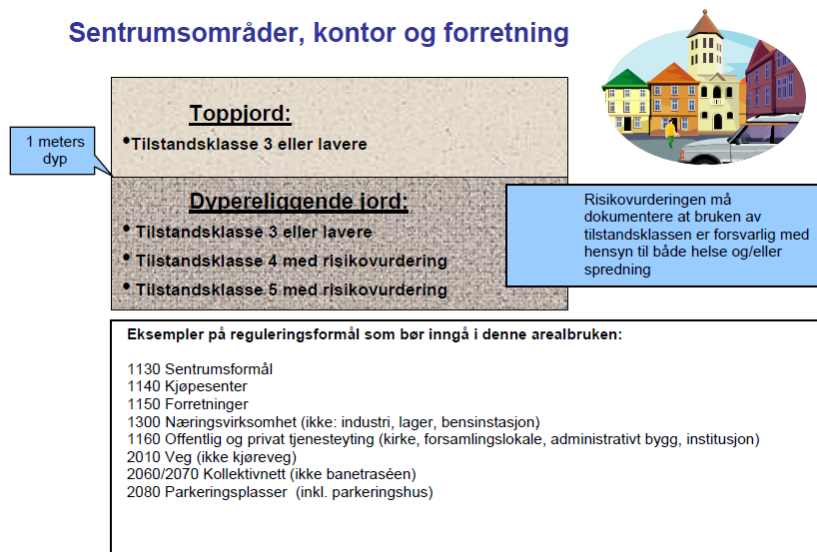
Figur 4 Akseptkriterier for arealbrukskategori sentrumsområder, kontor og forretning

fargekoder, mens resultatene er vist i Tabell 2, kap. 4.3. Tilstandsklasse 1 tilsvarer normverdi eller bedre. Analyserapport er lagt ved som **vedlegg E**.

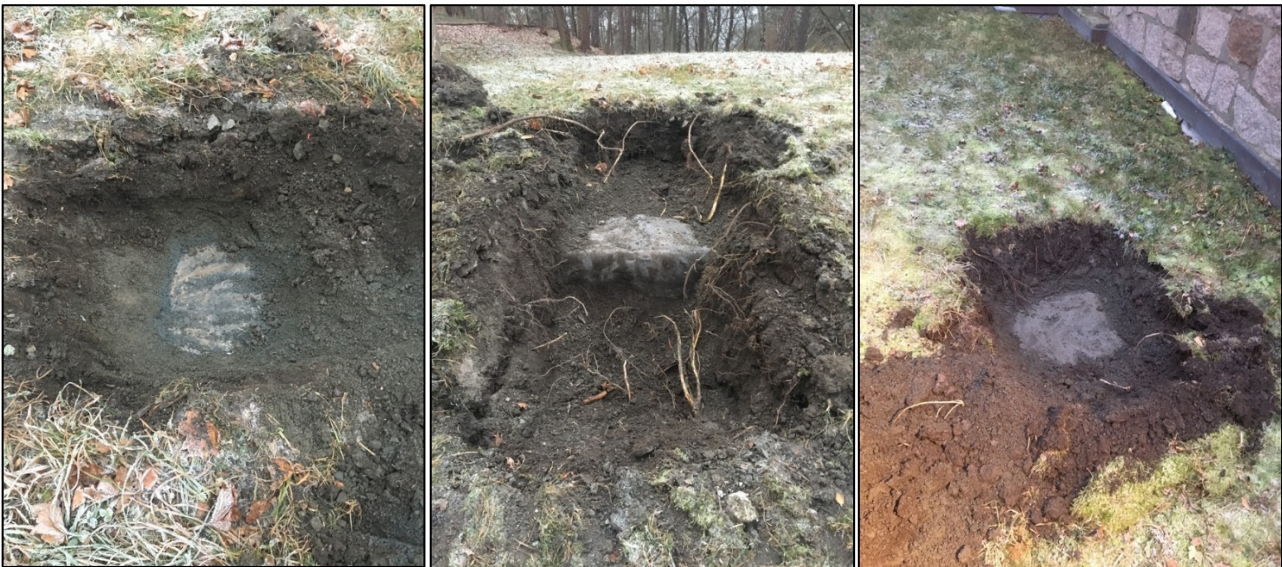
Figur 5: S1, S2 (kanten av bunkeren) and S3

Utførte sjaktinger fant toppen av bunken til å være grunnere enn forventet på ca. 0,4 m dybde. Det ligger en membran over betongen. Beskrivelser av sjaktingene presenteres i feltloggen i vedlegg C.

Kanten av bunkeren ble observert i S2 som vist i Figur 5. Det ble innmålt av GeoPlan-3D.

Utførte sjaktinger fant toppen av bunken til å være grunnere enn forventet på ca. 0,4 m dybde. Det ligger en membran over betongen. Kanten av bunkeren ble observert og innmålt i S2.

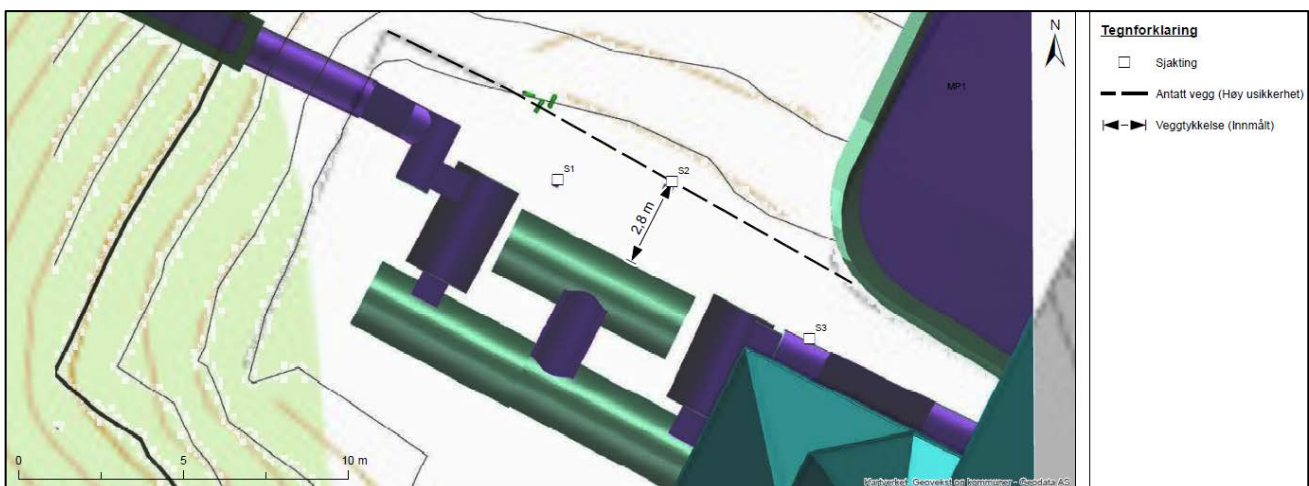
Figur 6: Resultatene fra 3D laserskanning av bunkeren

En oversikt av resultatene fra den geofysiske laserskanningsundersøkelsen er vist Figur 6. Fulle resultater er inkludert i vedlegg D.

GeoPlan-3D AS utførte innmåling av bunkeren ved bruk av 3D laserskanning. Resultatene er inkludert i vedlegg D.
