Miljøsanerings- beskrivelse

Tastaveden skole

STAVANGER KOMMUNE

7. MAI 2018

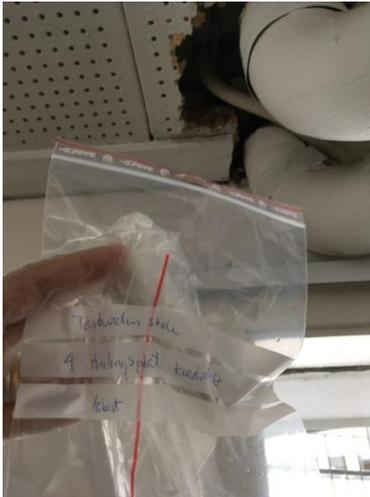
Nr	Beskrivelse prøvetakingspunkt	Analysert for	Resultat	Billedokumentasjon
4	Himlingsplate kvadratisk	Asbest	Ikke påvist

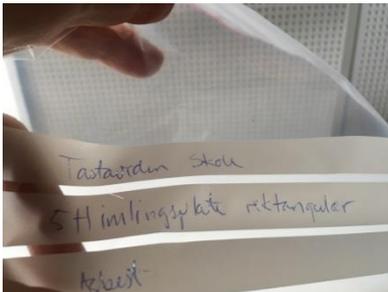
5	Himlingsplate rektangulær	Asbest	Ikke påvist

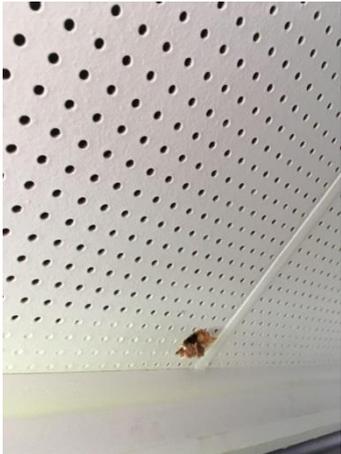
Nr	Beskrivelse prøvetakingspunkt	Analysert for	Resultat	Billedokumentasjon
6	Himlingsplate skråtilt	Asbest	Ikke påvist

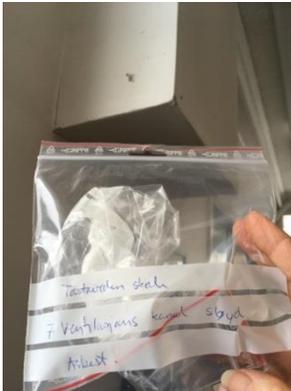
7	Ventilasjonskanal sløyd	Asbest	Ikke påvist

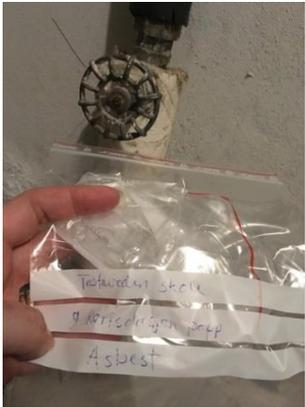
9	Rørisolasjon papp	Asbest	Ikke påvist

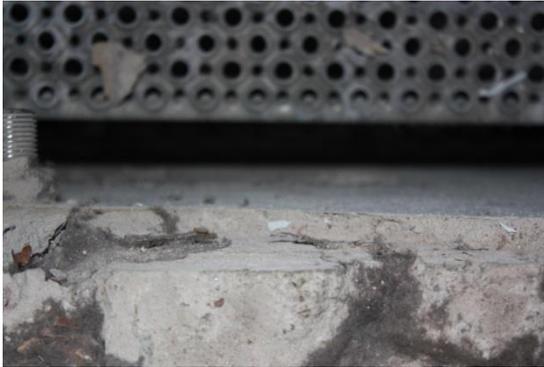
Nr	Beskrivelse prøvetakingspunkt	Analysert for	Resultat	Billedokumentasjon
10	Maling + puss, feierom	PCB	Ikke påvist

Metaller	Påvist sju ulike tungmetaller, hvorav ingen over grenseverdiene for farlig avfall eller i tabell 2 i Faktaark M-14.	
11	Betong U. etg FløyB	PCB	Ikke påvist

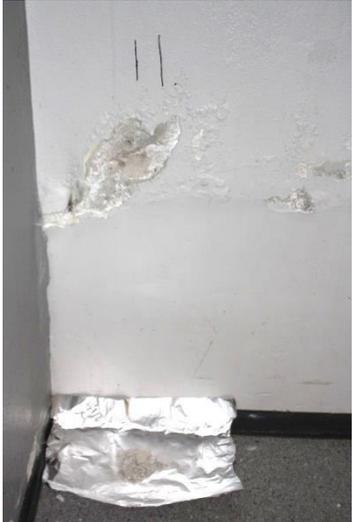
Metaller	Påvist seks ulike tungmetaller, hvorav en over grenseverdiene for farlig avfall eller i tabell 1 i Faktaark M-14. Kvikksølv: 0,16 mg/kg Grenseverdi M 14: 0,1

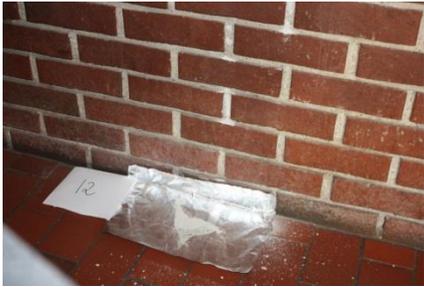
Nr	Beskrivelse prøvetakingspunkt	Analysert for	Resultat	Billedokumentasjon
12	Mørtel inne 1. etg Midtbygg	PCB	Ikke påvist

Metaller	Påvist seks ulike tungmetaller, hvorav ingen over grenseverdiene for farlig avfall eller i tabell 1 og 2 i Faktaark M-14.	
13	Tegl inne 1. etg Midtbygg	Metaller	Påvist seks ulike tungmetaller, hvorav ingen over grenseverdiene for farlig avfall eller i tabell 2 i Faktaark M-14.

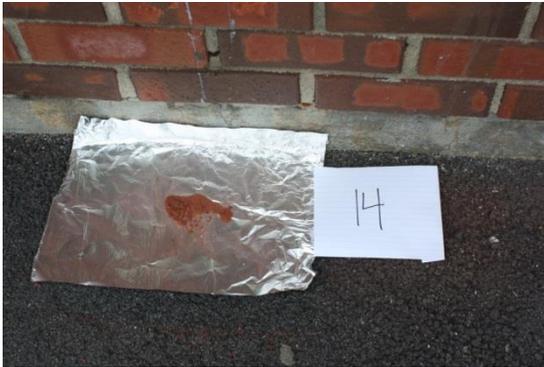
14	Tegl ute Midtbygg	Metaller	Påvist seks ulike tungmetaller, hvorav ingen over grenseverdiene for farlig avfall eller i tabell 1 i Faktaark M-14.

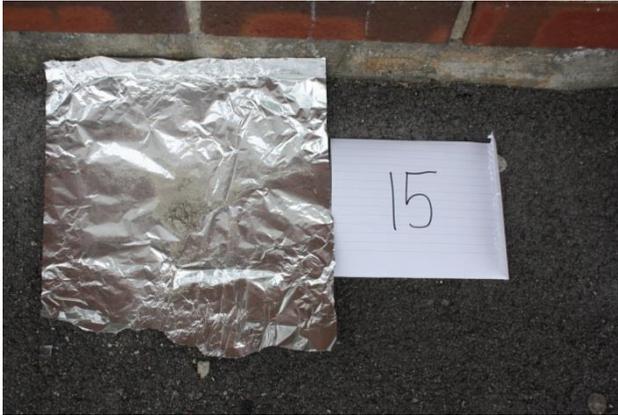
Nr	Beskrivelse prøvetakingspunkt	Analysert for	Resultat	Billedokumentasjon
15	Mørtel ute Midtbygg	PCB	Ikke påvist

Metaller	Påvist seks ulike tungmetaller, hvorav ingen over grenseverdiene for farlig avfall eller i tabell 2 i Faktaark M-14.	
16	Maling + puss ute Midtbygg	PCB	Ikke påvist

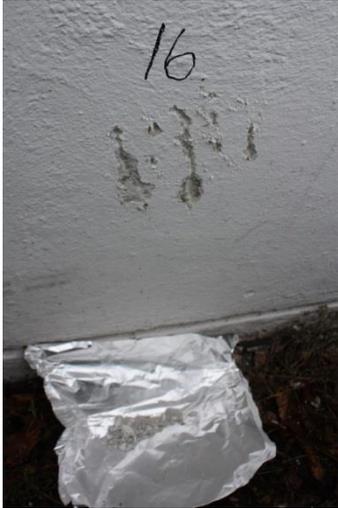
Metaller	Påvist seks ulike tungmetaller, hvorav ingen over grenseverdiene for farlig avfall eller i tabell 2 i Faktaark M-14.

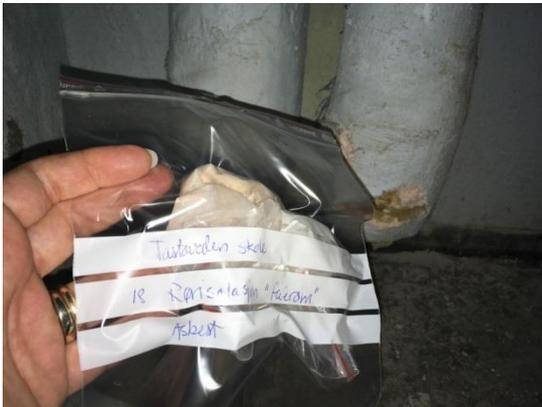
Metaller	<p>Påvist seks ulike tungmetaller, hvorav ingen over grenseverdiene for farlig avfall, men en overgrenseverdi i tabell 1 i Faktaark M-14:</p> <p>Cr 6+: 4,16 mg/kg Grenseverdi i tabell 1 i Faktaark M-14: 2 mg/kg</p>	
18	Rørisolasjon feierom	Asbest	Ikke påvist

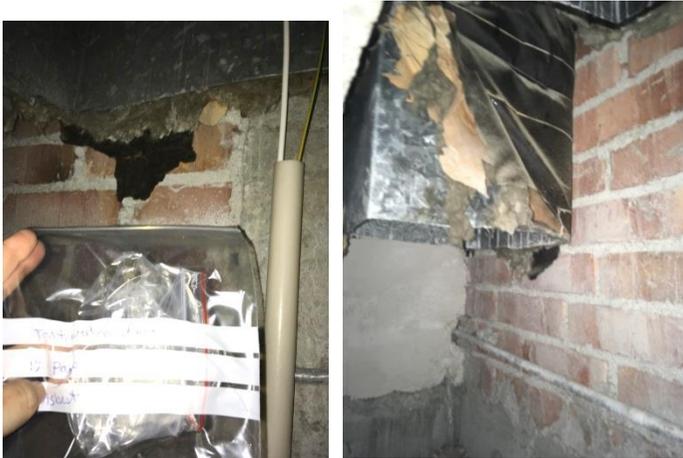
Nr	Beskrivelse prøvetakingspunkt	Analysert for	Resultat	Billedokumentasjon
19	Rørisolasjon feierom	Asbest	Ikke påvist

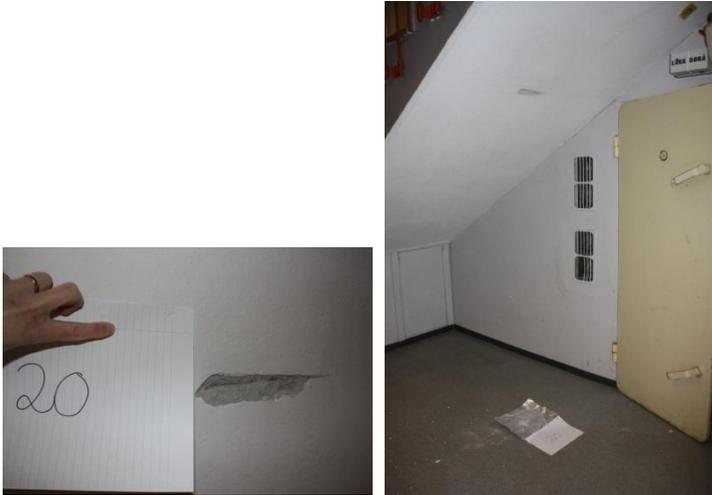
20	Takmaling + puss Uetg Midtbygg	PCB	Påvist under grenseverdier for farlig avfall og bruk til nyttig formål i tabell 2 i Faktaark M-14.

Metaller		Påvist åtte ulike tungmetaller, hvorav ingen over grenseverdiene for farlig avfall eller i tabell 2 i Faktaark M-14.

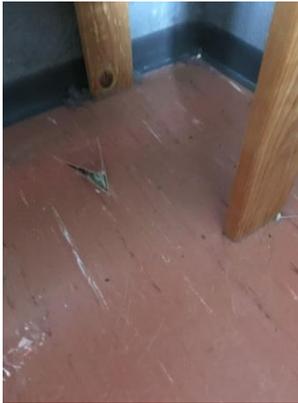
Metaller	Påvist åtte ulike tungmetaller, hvorav ingen over grenseverdiene for farlig avfall eller i tabell 2 i Faktaark M-14.	
24	Vinyl Gymsal siderom FløyB	Asbest	Ikke påvist

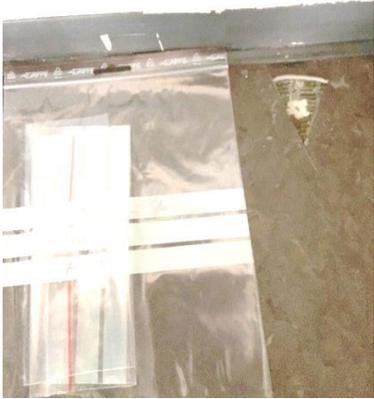
Nr	Beskrivelse prøvetakingspunkt	Analysert for	Resultat	Billedokumentasjon
25	Brun vinyl FløyC	Asbest	Ikke påvist

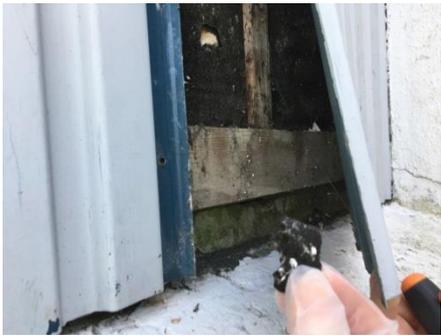
26	Veggpapp Ute Fløy C	Asbest	Ikke påvist

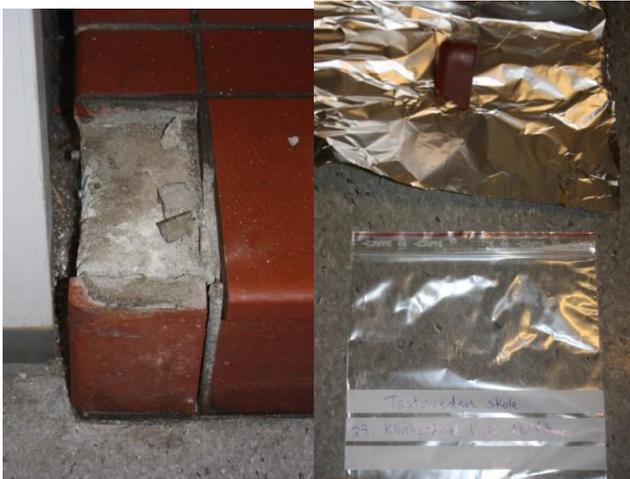
Nr	Beskrivelse prøvetakingspunkt	Analysert for	Resultat	Billedokumentasjon
27	Klinkerfliser U etg Midtbygg	Metaller	Påvist åtte ulike tungmetaller, hvorav ingen over grenseverdiene for farlig avfall eller i Faktaark M-14.

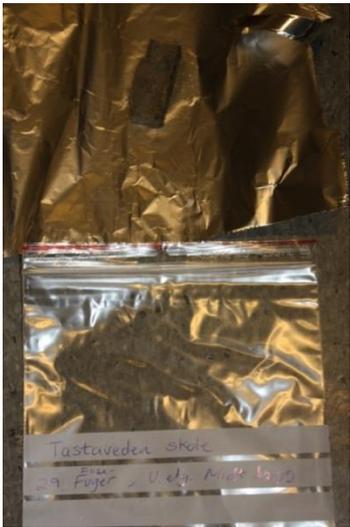
Asbest	Ikke påvist	
29	Flisefuge U.etg Midtbygg	PCB	Ikke påvist

Asbest	Ikke påvist

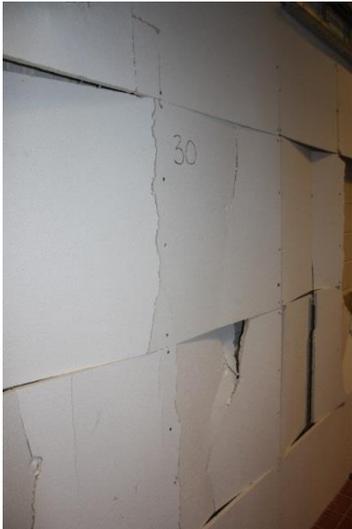
Nr	Beskrivelse prøvetakingspunkt	Analysert for	Resultat	Billedokumentasjon
30	Veggplater tekn.rom 2. etg FløyB	Asbest	Ikke påvist

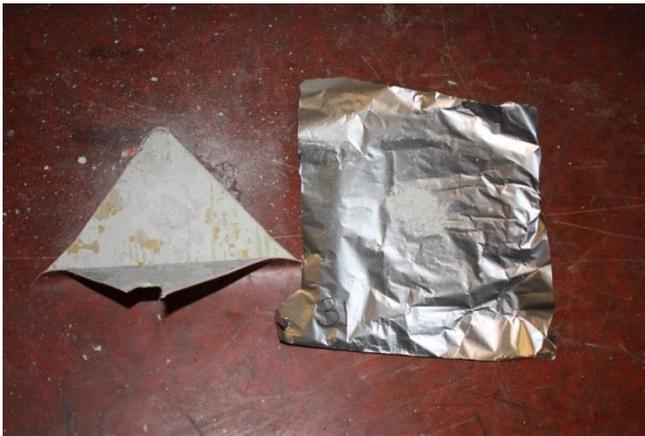
31	Gulvpuss 2. etg tekn.rom FløyB	PCB	Påvist under grenseverdier for farlig avfall og i Faktaark M 14

Metaller	Påvist åtte ulike tungmetaller, hvorav ingen over grenseverdiene for farlig avfall eller i tabell 2 i Faktaark M-14.

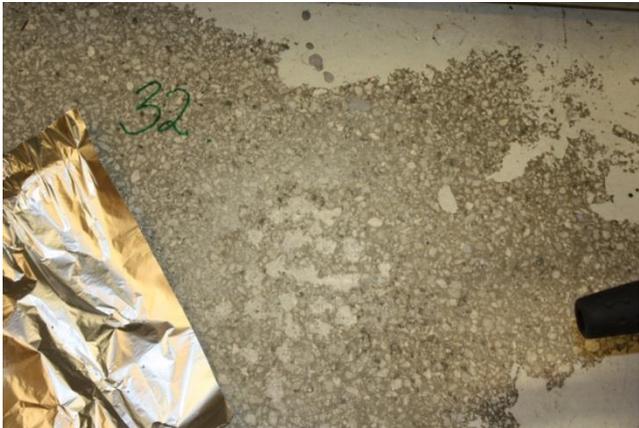
32	Terasso gulv vaktmesterrom Midtbygg	PCB	Ikke påvist

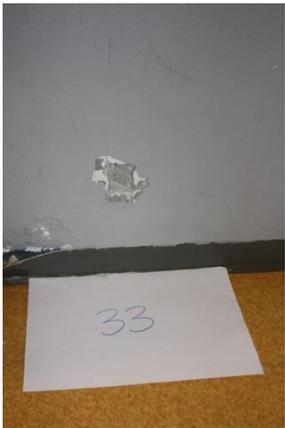
33	Maling + puss 1. etg gang Fløy A	PCB	Påvist under grenseverdier for farlig avfall og i tabell 2 i Faktaark M 14

Metaller	Påvist sju ulike tungmetaller, hvorav ingen over grenseverdiene for farlig avfall eller i tabell 2 i Faktaark M-14.

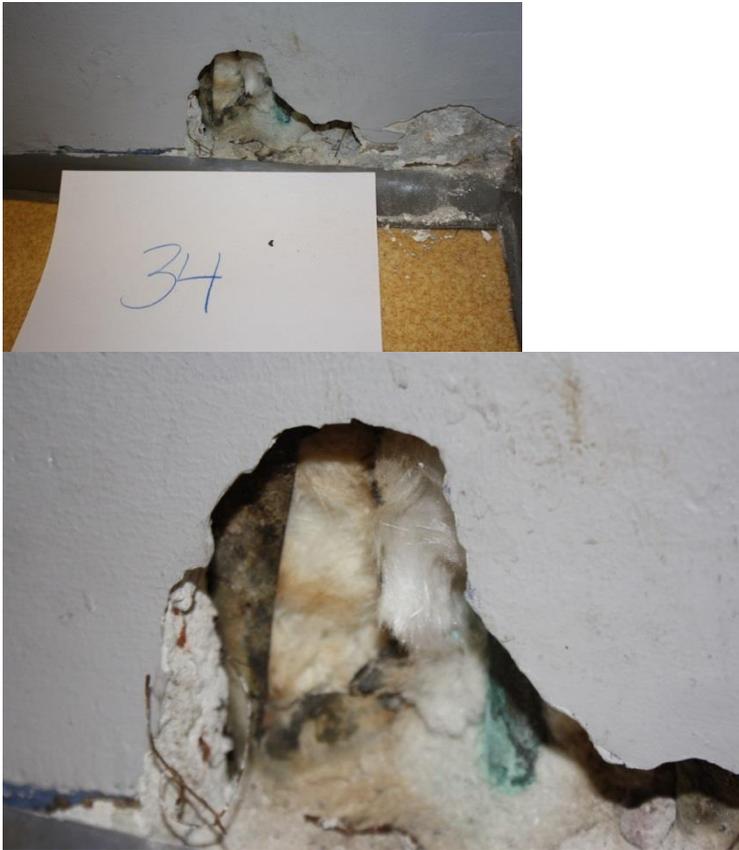
34	Rørisolasjon papp 1.etg. fløy A	Asbest	Ikke påvist

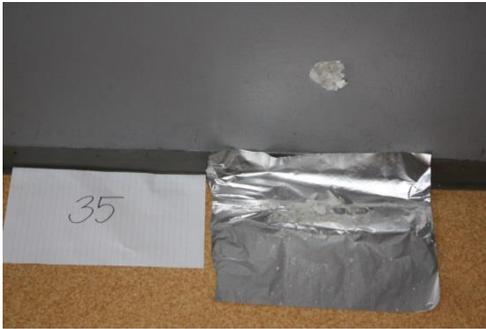
35	Maling + puss Vegg gang 2. etg FløyC	PCB	Påvist under grenseverdier for farlig avfall og i Faktaark M 14

Metaller	Påvist åtte ulike tungmetaller, hvorav ingen over grenseverdiene for farlig avfall eller i tabell 2 i Faktaark M-14.	
36	Isoporisolasjon kjeller fløy A	Brommerte flamme-hemmere	Ikke påvist

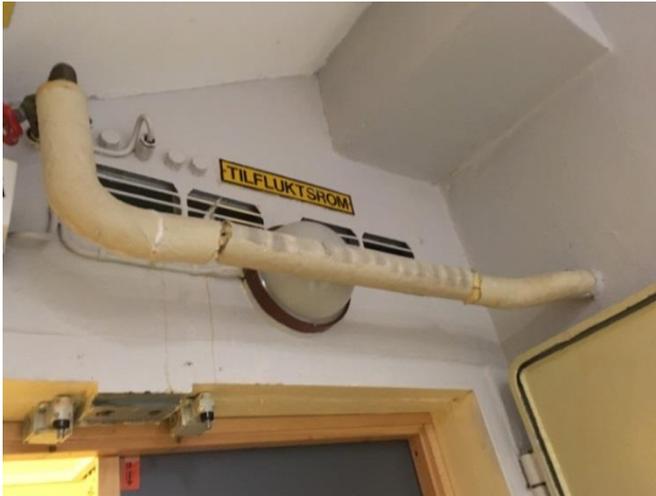
Nr	Beskrivelse prøvetakingspunkt	Analysert for	Resultat	Billedokumentasjon
37	Rørisolasjon papp U.etg midtbygg Material	Asbest	Ikke påvist

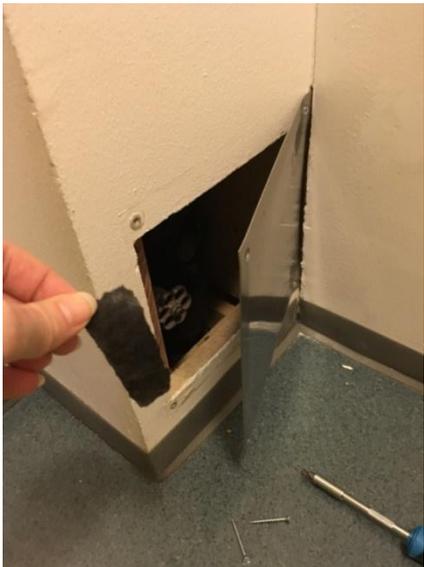
38	Rørisolasjon papp Kjeller FløyC	Asbest	Ikke påvist

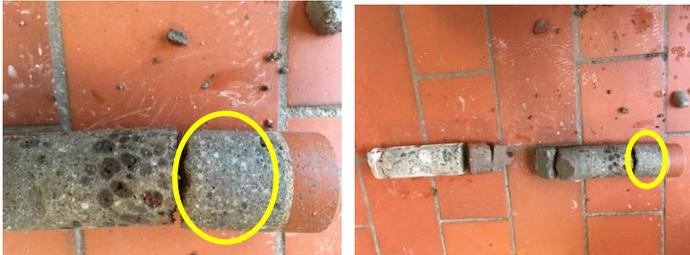
Nr	Beskrivelse prøvetakingspunkt	Analysert for	Resultat	Billedokumentasjon
38a	Kjerneprøve vestibyle Midtbygg	PCB	Ikke påvist

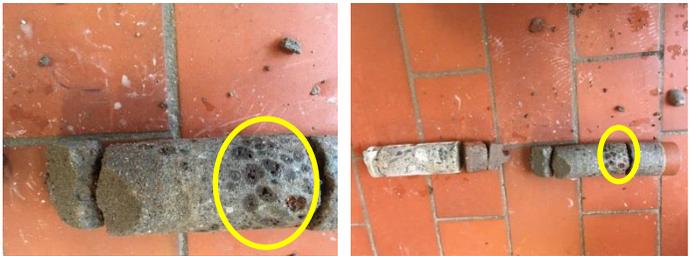
38b Kjerneprøve vestibyle Midtbygg	PCB	Ikke påvist

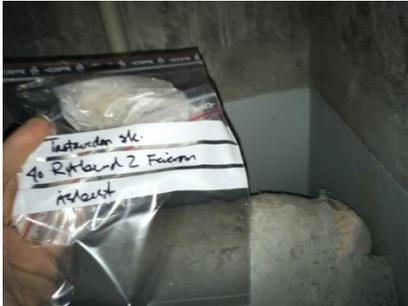
39	Ikke benyttet			
40	Rørbend 2 Feierom	Asbest	Ikke påvist

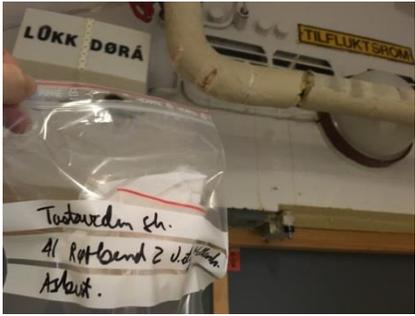
Nr	Beskrivelse prøvetakingspunkt	Analysert for	Resultat	Billedokumentasjon
41	Rørbend 2 U etg Midtbygg	Asbest	Ikke påvist

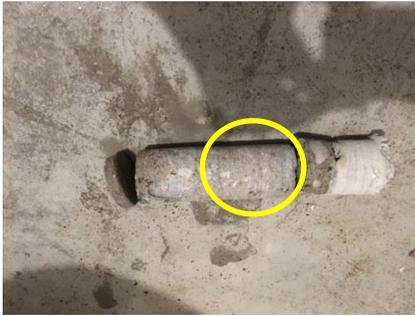
42	Kjerneprøve vegg Fløy A	Metaller	<p>Påvist sju ulike tungmetaller, hvorav ingen over grenseverdiene for farlig avfall.</p> <p>En over grenseverdien i tabell 1 i Faktaark M-14.</p> <p>Krom 6+: 2.47 mg/kg Grenseverdi i tabell 1 i Faktaark M-14: 2 mg/kg</p>
