**Til:** Oddbjørn Andersen v/Vann- og avløpsetaten i Bergen kommune  
**Fra:** Norconsult AS Bergen  
**Sted, dato:** Bergen, 2019-02-28  
**Kopi til:**

## ► Hordnes vannforsyning – fremmede skadelige arter langs traseen

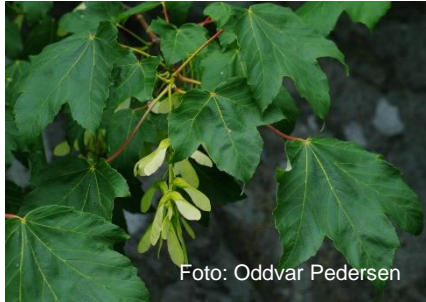
Latinsk navn	Norsk navn	Risiko ved håndtering av masser	Vurdering og anbefaling i prosjektet
Acer pseudoplatanus	Platanlønn	Lavrisikoart	<p><u>Forekomst nr. 2, 5, 8:</u> Platanlønn spres hovedsakelig ved andre måter enn massehåndtering (frøene spres over lengre distanser, og platanlønn er fra før godt etablert i området. Sannsynligheten for at frøene spres tilbake etter fjerning er stor). Arten utgjør derfor en lav risiko ved håndtering av masser (ikke alltid like hensiktsmessig med tiltak).</p> <p><b>Tiltak:</b> platanlønntrær som kuttes (bør skje før aug-sept) behandles som vanlig organisk avfall. Masser kan gjenbrukes. Se generelle anbefalinger under.</p>

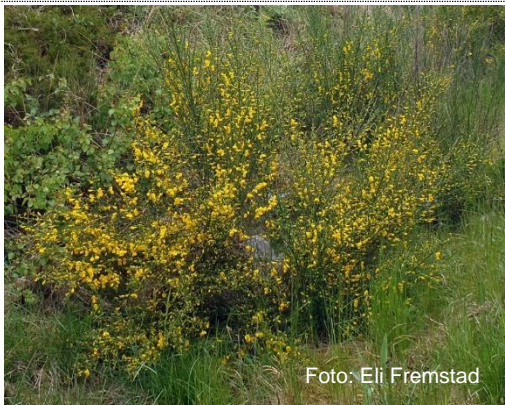
<p>Foto: Oddvar Pedersen</p>
Cytisus scoparius	Gyvel	Høyrisikoart	<p>Gyvel spres nokså passivt med frøformering og har effektiv spredning ved forflytning av jordmasser (i tillegg til vind).</p> <p><u>Forekomst nr. 3a:</u> plantene er lokalisert der hvor det er planlagt borehull og det er en forutsetning om ingen interaksjon/inngrep her. <b>Ingen tiltak.</b> Se ellers generelle anbefalinger under.</p> <p><u>Forekomst nr. 3b:</u> en enkeltbusk er lokalisert på andre siden av vegen/tiltaket (i vegkant ved hage). Dersom det ikke gjøres inngrep på denne siden av vegen, er det ikke nødvendig med tiltak (forutsetning om at tiltaket ikke berører forekomsten). <b>Ingen tiltak.</b> Se generelle anbefalinger under.</p> <p><u>Forekomst nr. 7:</u> er lokalisert på andre siden av vegen ifht planlagt trase (se figur 5). Dersom det ikke gjøres inngrep på nordsiden av vegen, er det ikke nødvendig med tiltak, men her er det forutsatt at infisert areal ikke berøres (hverken ved massedeponi eller graving). <b>Tiltak: bør oppmerkes.</b> Se generelle anbefalinger under.</p>

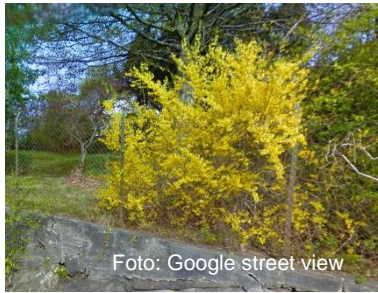
<p>Foto: Eli Fremstad</p>
Forsythia	Gullbusk	Lavrisikoart	<p>Arten egner seg godt til å spre seg ved masser ettersom greiner lett rotslår, men det er ingen kjente negative økologiske effekter knyttet til arten, og den er kategorisert med «lav økologisk risiko» på fremmedartslisten.</p> <p><u>Forekomst nr. 6:</u> Enkeltbusken er lokalisert i en hage og over strekning hvor det skal bores, og det er en forutsetning om ingen interaksjon/inngrep her. <b>Ingen tiltak.</b> Se ellers generelle anbefalinger under.</p>

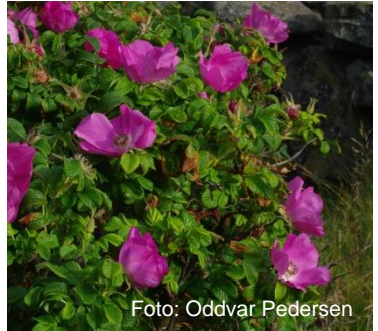
<p>Foto: Google street view</p>
Rosa rugosa	Rynkerose	Høyrisikoart	<p>Arten spres lett ved forflytning av masser og har stort invasjonspotensial med svært stor negativ økologisk effekt. Er hardfør og risikabel i strandsonen. Spres ved nyper og biter av jordstengler.</p> <p><u>Forekomst nr. 9:</u> forekomsten er lokalisert langs gangveg/kratt/hage i et tett bebygd område og i nærhet til strandsone, og det er flere individer av rynkerose (&lt;6) like i nærheten av hvor det er planlagt gravearbeid. <b>Tiltak:</b> stamme kuttes (og nyper og blomster kan evt. plukkes). Planten i sin helhet fjernes fra jord, og stengler og røtter håndteres slik at ikke disse kan spire på nytt hos mottakene part. Vegetasjonsrydding bør skje før blomstring/frøsetting og bør gjennomføres i april-mai. Organisk avfall sendes til kompostering (med 60°C i minst tre uker). Masser kan gjenbrukes på stedet, eller steder som skjøttes jevnlig. Viktig at massene ikke gjenbrukes i nærheten av viktige/uberørte naturområder. Massene lagres og transporteres på tett duk eller lignende. Jordrester på maskiner/utstyr bør børstes/spyles etter bruk, før de flyttes til andre steder. Se ellers generelle anbefalinger under.</p>

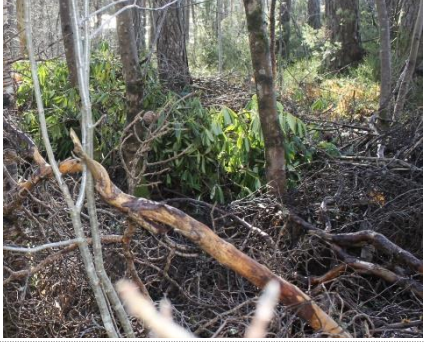
Hageavfall (potensial for fremmede arter), lavrisiko.			<p><u>Forekomst nr. 1 og 4:</u> ligger tett opp til planlagt trase. Innholdet var usikkert, men det var innhold av tuja og rhododendron (lavrisikoarter) på lokalitet nr. 1. Artene har liten negativ økologisk effekt (begge har frøproduksjon og liten invasjonspotensial).</p>

<p><b>Tiltak:</b> haugene med planteavfall bør ikke berøres under arbeidet. Dersom det skal graves der hageavfallshaugen er plassert bør den først fjernes og sendes til avfallsmottak/kompostering. Se generelle anbefalinger under.</p>
