Ferjekai Mikkelsby

Statens Vegvesen Region Nord

Tilstandsanalyse

DOKUMENTKODE: 10205314-RIB-RAP-01

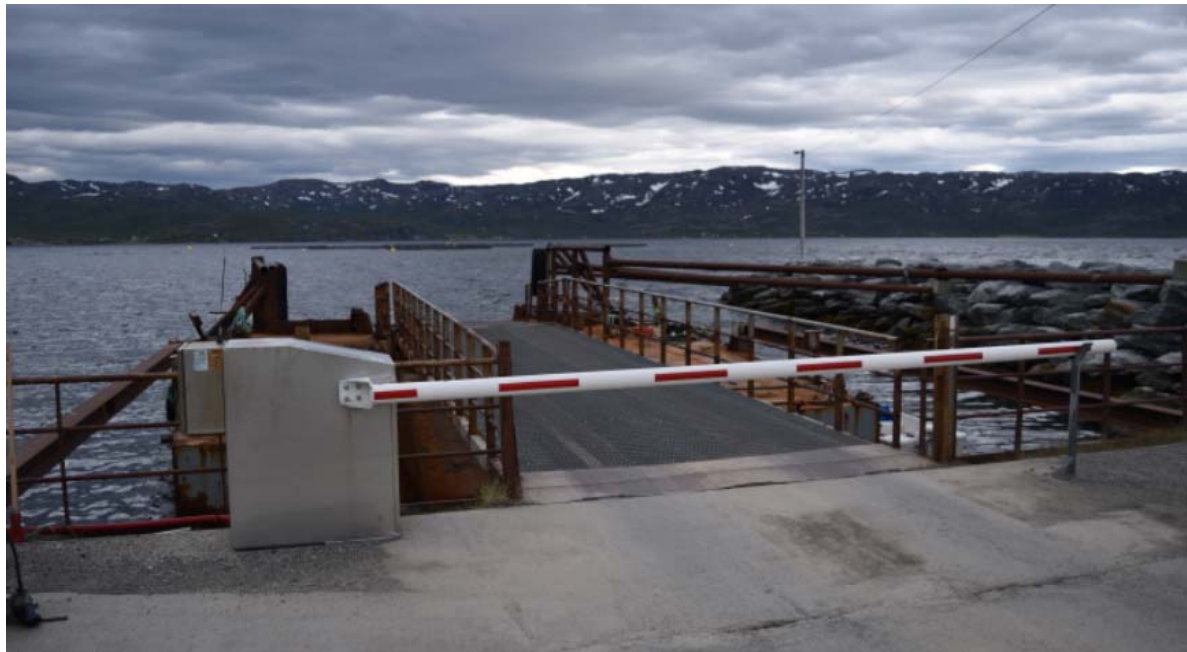
Bilde 1 – Bru, pongtong og molo
