Prosjekt navn:  
**Drevsjø Brennavegen**

Kunde **Engerdal Kommune**

**Rørinspeksjonen er utført ifølge, NORVAR - Prosjektrapport 145/2005**  
**Vekting av observasjoner ifølge, NORVAR - Rapport 150/2007**

## Rapport fra inspeksjon

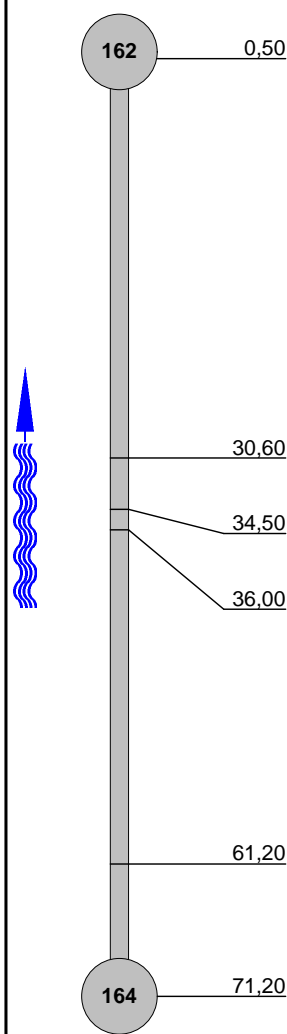
1:570	Posisjon	Observasjon	Vann	
	162	0,50	Start inspeksjon, 5% i bruk	5%
		30,60	Tilkobling, prefabrikkert grenrør, fra 7 til 11 Kl.	5%
		34,50	Vannivå, 10%	10%
		36,00	Vannivå, 0%	0%
		61,20	Tilkobling, prefabrikkert grenrør, fra 6 til 12 Kl. tersjet	0%
	164	71,20	Inspeksjon fullfort, 0%	0%

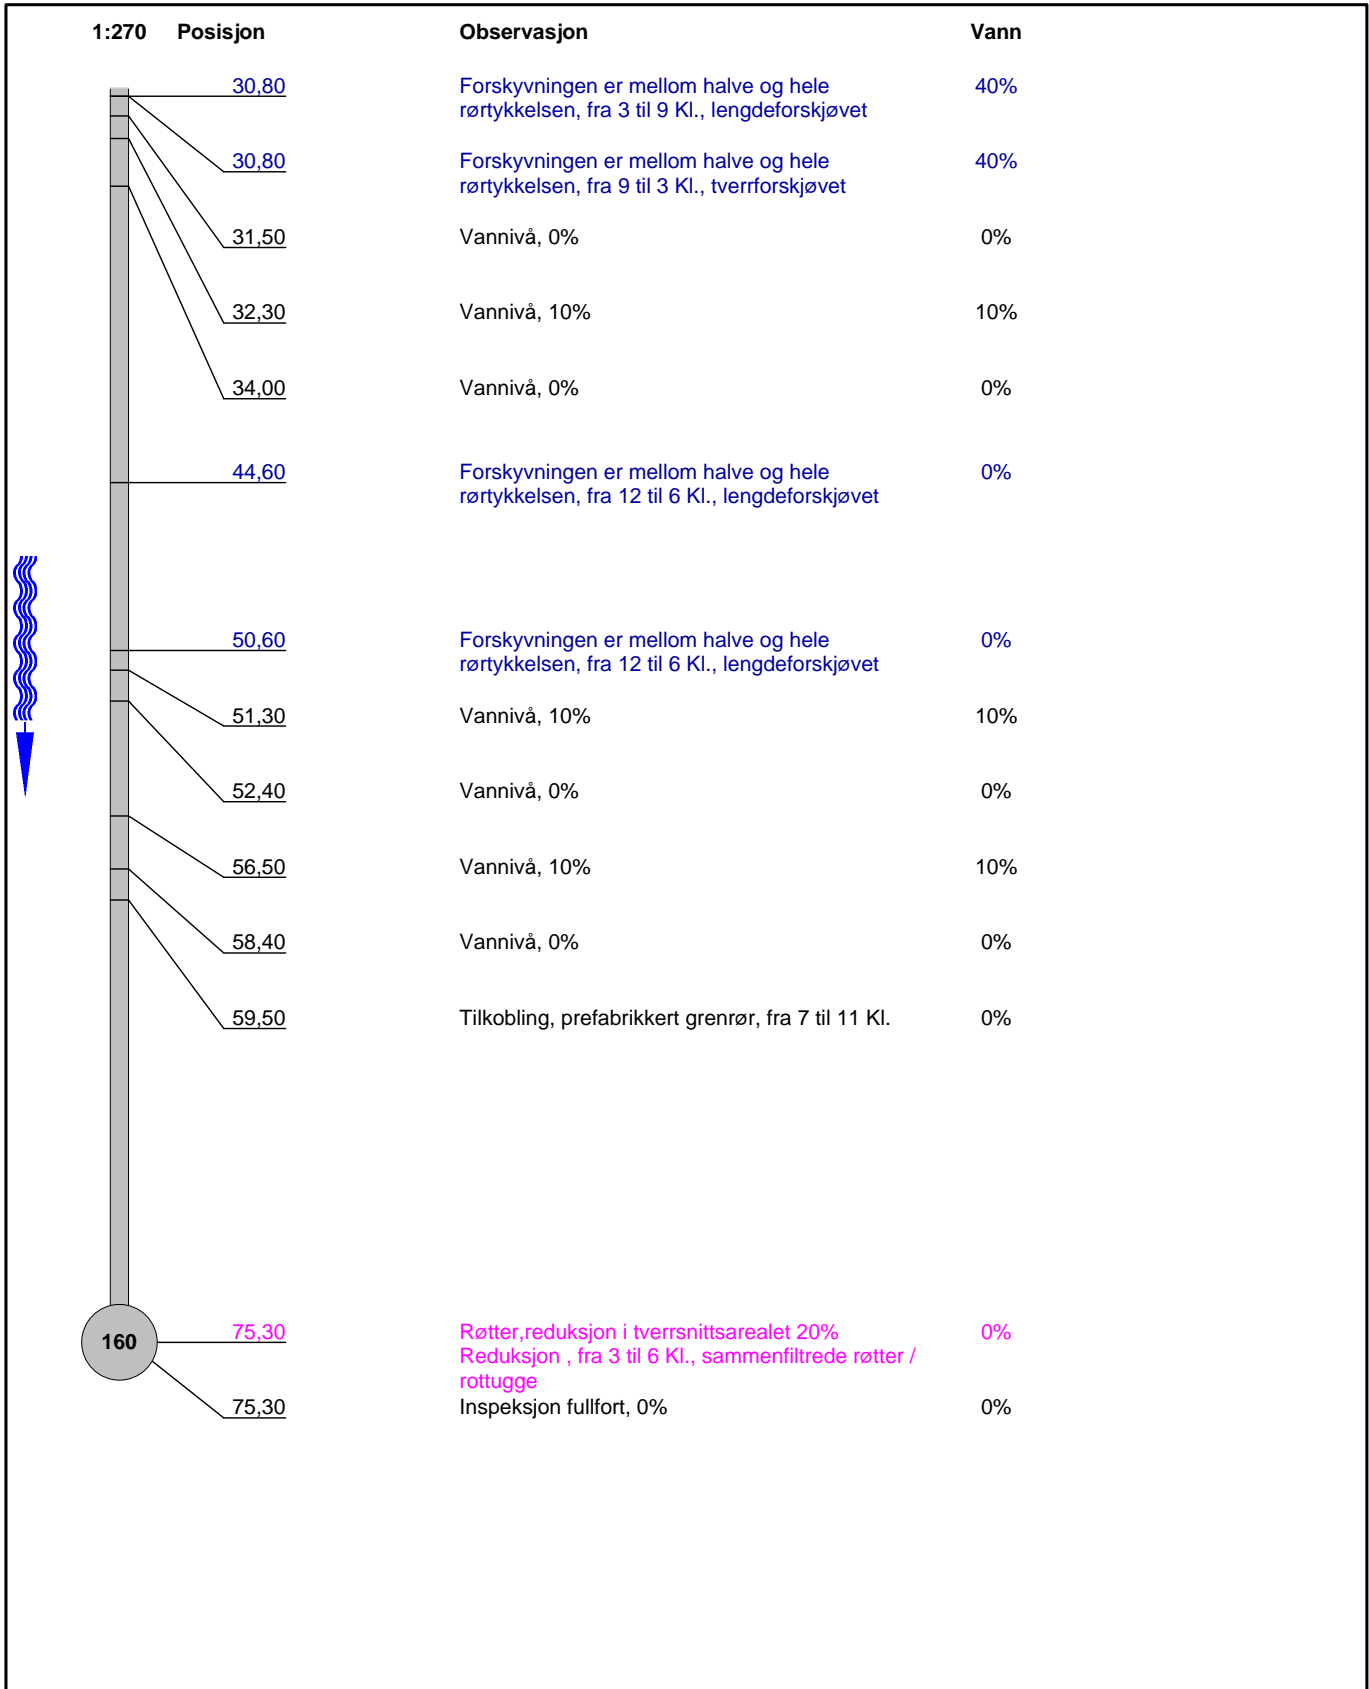
1:270	Posisjon	Observasjon	Vann
	30,80	Forskyvningen er mellom halve og hele rørtykkelsen, fra 3 til 9 Kl., lengdeforskjøvet	40%
	30,80	Forskyvningen er mellom halve og hele rørtykkelsen, fra 9 til 3 Kl., tværforskjøvet	40%
	31,50	Vannivå, 0%	0%
	32,30	Vannivå, 10%	10%
	34,00	Vannivå, 0%	0%
	44,60	Forskyvningen er mellom halve og hele rørtykkelsen, fra 12 til 6 Kl., lengdeforskjøvet	0%
	50,60	Forskyvningen er mellom halve og hele rørtykkelsen, fra 12 til 6 Kl., lengdeforskjøvet	0%
	51,30	Vannivå, 10%	10%
	52,40	Vannivå, 0%	0%
	56,50	Vannivå, 10%	10%
	58,40	Vannivå, 0%	0%
	59,50	Tilkobling, prefabrikkert grenrør, fra 7 til 11 Kl.	0%
	75,30	Røtter, reduksjon i tverrsnittsarealet 20% Reduksjon, fra 3 til 6 Kl., sammenfiltrede røtter / rottugge	0%
	75,30	Inspeksjon fullfort, 0%	0%

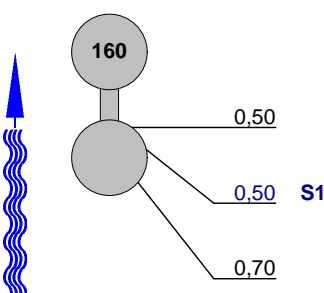
<p>Start inspeksjon, 0%</p> <p>Utfelling/Belegg, reduksjon i tverrsnittsarealet 10% Reduksjon, fra 10 til 2 Kl., fett , Start</p> <p>Inspeksjon avbrutt, andre:, 0% Stopp i fett</p>
