Rapporttype  
**Miljøsaneringsbeskrivelse**

Dato  
**2016-11-20**

# FJELLHAGEN BARNEHAGE

## MILJØSANERINGSBESKRIVELSE

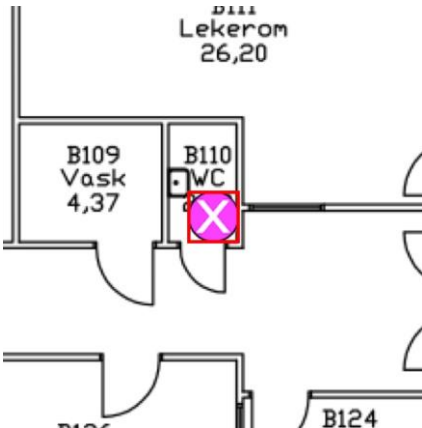
<p>PRØVE: P2B</p> <p>ROM: B110</p> <p>ANALYSEPARAMETER: ASBEST</p> <p>MATERIALTYPE: P2B brunt belegg</p> <p>KOMMENTAR: Prøven ble også analysert for PCB. Registrert på gulv på rom A117, B110, B108 og B117.</p> <p>RESULTAT:</p> <p><b>Krysotilasbest påvist !</b></p>

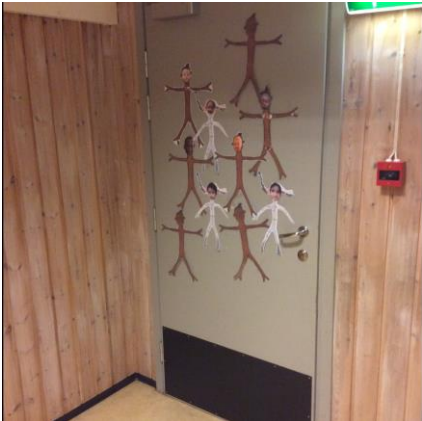
Det er registrert 6 brannører i bygg B. Disse er klassifisert som asbestholdige.

<p>PLASSERING: B112</p> <p>MATERIALTYPE: Brannør</p> <p>VERDI: 1 stk</p> <p style="text-align: center;">!</p>

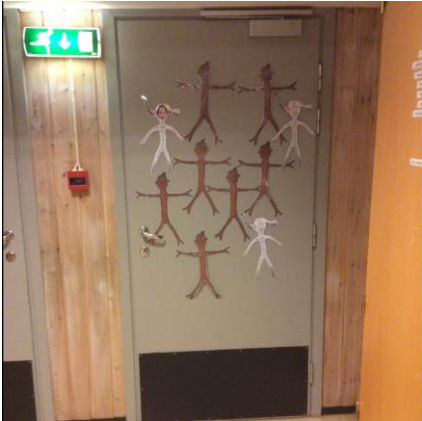
<p>PLASSERING: B117</p> <p>MATERIALTYPE: Brannør</p> <p>VERDI: 1 stk</p> <p style="text-align: center;">!</p>

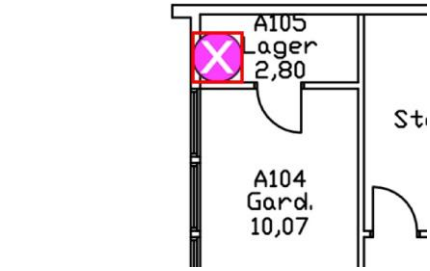
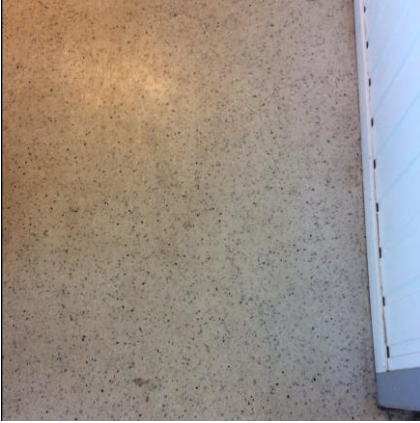
Det ble tatt prøver av gulvbelegg. Analyseresultatet av prøve P1A av hvitprikkete vinyl og av prøve P3A av brun linoleum viser innhold av PCB over normverdi, men konsentrasjonene er under grenseverdi for farlig avfall. Analyseresultatet av prøve P1B av beige marmorert gulvbelegg, prøve P2B av brunt belegg og prøve P3B av gråstripete belegg viser ikke detekterbare konsentrasjoner av PCB<sub>7</sub>. Prøve P1A, P1B, P2B og P3B ble også analysert for asbest, se kap. 2.2. Prøve P3A ble også analysert for tungmetaller, se kap. 2.4. Ut fra analyseresultater er vinylgulvbelegg klassifisert som ftalatholdig farlig avfall, se kap. 2.4.

<p>PRØVE: P1A</p> <p>ROM: A105</p> <p>ANALYSEPARAMETER: PCB</p> <p>MATERIALTYPE: P1A hvitprikkete vinyl</p> <p>KOMMENTAR: Prøven ble også analysert for asbest.</p> <p>RESULTAT: <b>PCB-total: 0,425 mg/kg</b></p>

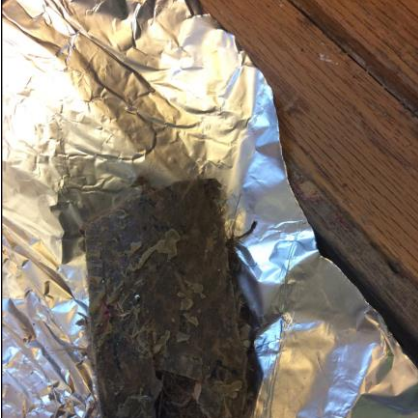
<p>PRØVE: P3A</p> <p>ROM: A105</p> <p>ANALYSEPARAMETER: PCB</p> <p>MATERIALTYPE: P3A brun linoleum</p> <p>KOMMENTAR: Prøven ble også analysert for tungmetaller.</p> <p>RESULTAT: <b>PCB-total: 0,225 mg/kg</b></p>

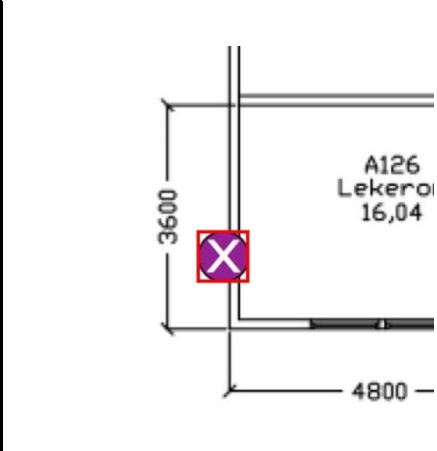
<p>PRØVE: P7A</p> <p>ROM: Fasade bygg A</p> <p>ANALYSEPARAMETER: TUNGMETALLER</p> <p>MATERIALTYPE: BETONG</p> <p>KOMMENTAR: Betongelement ringmur.</p> <p>Prøven ble også analysert for PCB.</p> <p>RESULTAT: Ingen tungmetaller over gjeldende grenseverdier.</p>

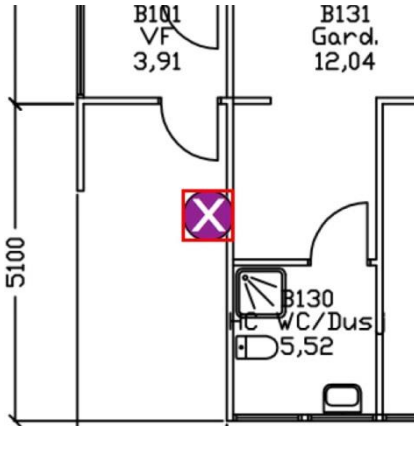
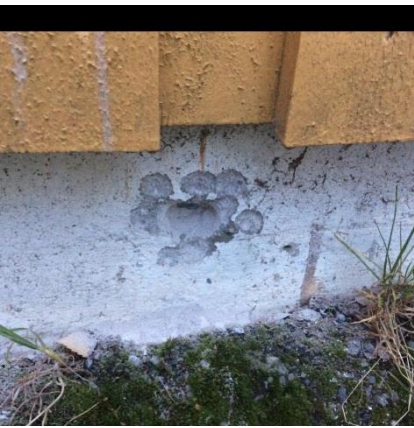
<p>PRØVE: P8B</p> <p>ROM: Fasade bygg B</p> <p>ANALYSEPARAMETER: TUNGMETALLER</p> <p>MATERIALTYPE: BETONG</p> <p>KOMMENTAR: Betong i ringmur.</p> <p>Prøven ble også analysert for PCB.</p> <p>RESULTAT: Ingen tungmetaller over gjeldende grenseverdier.</p>

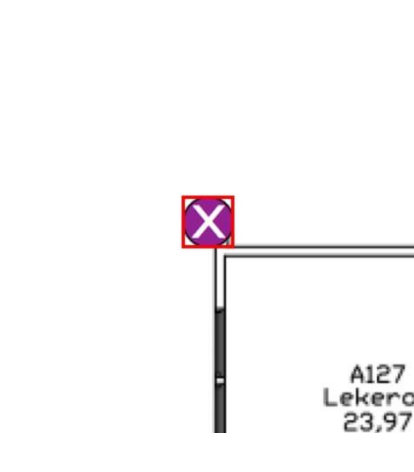
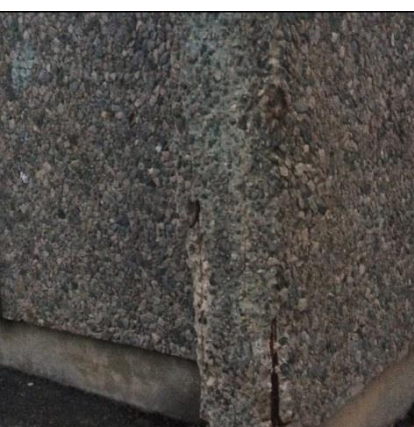
<p>PRØVE: P9A</p> <p>ROM: Fasade bygg A</p> <p>ANALYSEPARAMETER: TUNGMETALLER</p> <p>MATERIALTYPE: BETONG</p> <p>KOMMENTAR: Betongelementer fasade.</p> <p>Prøven ble også analysert for PCB.</p> <p>RESULTAT: Ingen tungmetaller over gjeldende grenseverdier.</p>

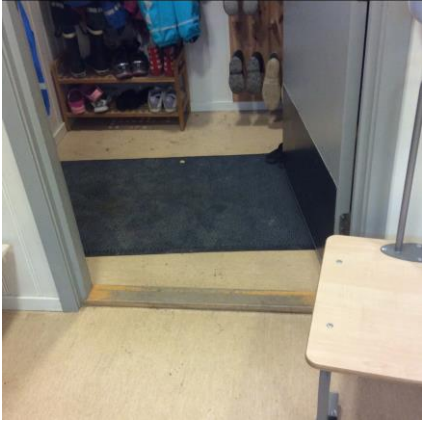
<p>PLASSERING: B116  MATERIALTYPE: Teppe  VERDI: 2 m<sup>2</sup></p>

Det ble registrert om lag 12 m<sup>2</sup> med tepper i bygningene. Disse kan være tilsatt bromerte flammehemmere for å forhindre rask spredning av brann. Teppene er klassifisert som farlig avfall for innhold av bromerte flammehemmere. Dersom det er et ønske om ikke å levere teppene som farlig avfall må denne klassifiseringen avkreftes ved analyseresultater.

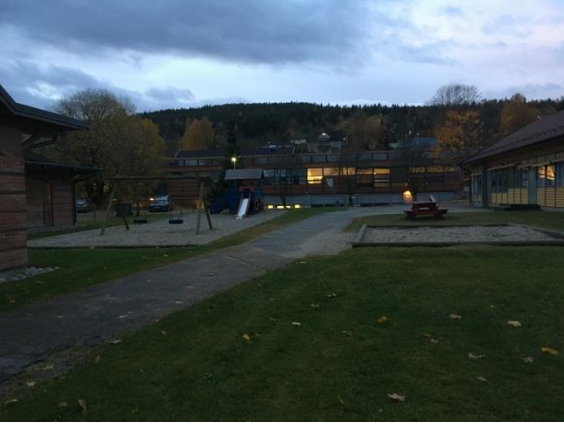
<p>PLASSERING: Utomhus</p> <p>MATERIALTYPE: Impregnert</p>

Det ble registrert sandkasser på eiendommen. Slike gamle stolper kan inneholde kreosotimpregnering. Kreosotimpregnering er klassifisert som farlig avfall.

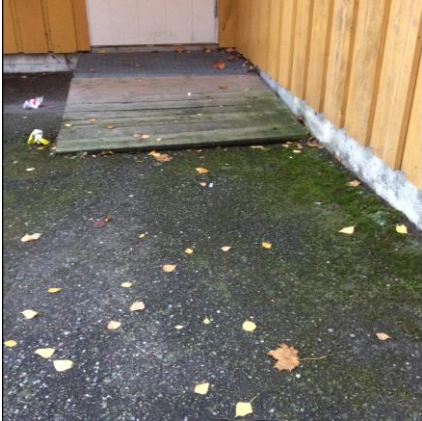
Det ble registrert en utvendig tretrapp inngang nord ved fasade på bygg B. Trappen er utført i trykkimpregnert trevirke. Trykkimpregnert trevirke inneholder kobber, krom og arsen, og er definert som farlig avfall.

<p>PLASSERING: fasade bygg B</p> <p>MATERIALTYPE: CCA</p> <p>VERDI: 1.3 m<sup>2</sup></p> <p>KOMMENTAR: Inngang nord</p>
