Rapport etter miljøkartlegging- miljøsaneringsbeskrivelse			
	<b>Bodø videregående skole, Kjeller i Torvgata</b>		1
Utgave 1		Dato for befaring: 02.07.19	Dato 17.07.19

Østbø AS har på oppdrag av Nordland Fylkeskommune utført miljøkartlegging av kjelleretasjen i Torvgata 23-25 i Bodø kommune. G.br 138, Br nr 3825. Bygget er en del av Bodø Videregående skole.

Kartleggingen er gjennomført med bakgrunn av at kjelleren skal renoveres.

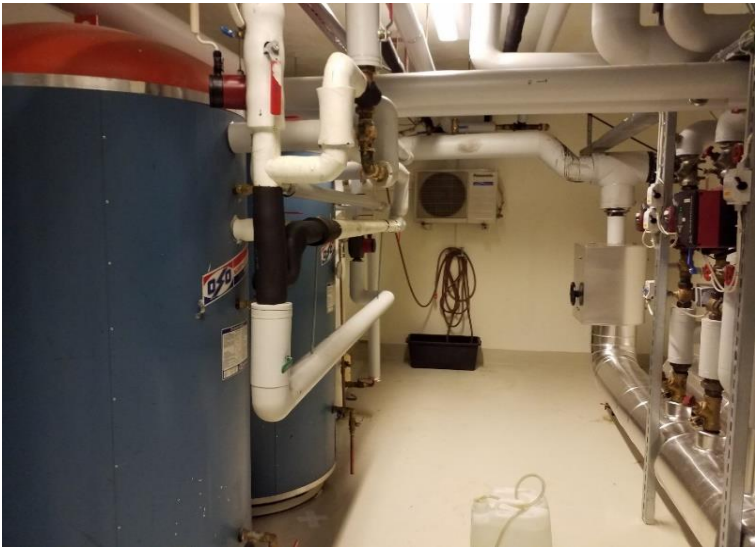
Sted	Beskrivelse	Bilde								
X025 Varmefordeling 28 m <sup>2</sup>	<table border="1" data-bbox="264 432 934 467"> <tr> <td><b>EE-produkter</b></td> <td>2 armatur, ledningsnett</td> </tr> </table>	<b>EE-produkter</b>	2 armatur, ledningsnett

<b>EE-produkter</b>	2 armatur, ledningsnett									
Rom Y001 Klasserom 54 m <sup>2</sup>	<table border="1" data-bbox="264 1050 934 1217"> <tr> <td><b>EE-produkter</b></td> <td>12 armatur, ledningsnett, 1 bevegelsesdetektor, 2 brann-detektor</td> </tr> <tr> <td><b>Bromerte flammehemmere</b></td> <td>Kabelkanaler 23 meter</td> </tr> <tr> <td><b>Ftalater</b></td> <td>Gulvbelegg</td> </tr> <tr> <td><b>Prøvenr.</b></td> <td>Xrf 9 gulvbelegg</td> </tr> </table>	<b>EE-produkter</b>	12 armatur, ledningsnett, 1 bevegelsesdetektor, 2 brann-detektor	<b>Bromerte flammehemmere</b>	Kabelkanaler 23 meter	<b>Ftalater</b>	Gulvbelegg	<b>Prøvenr.</b>	Xrf 9 gulvbelegg

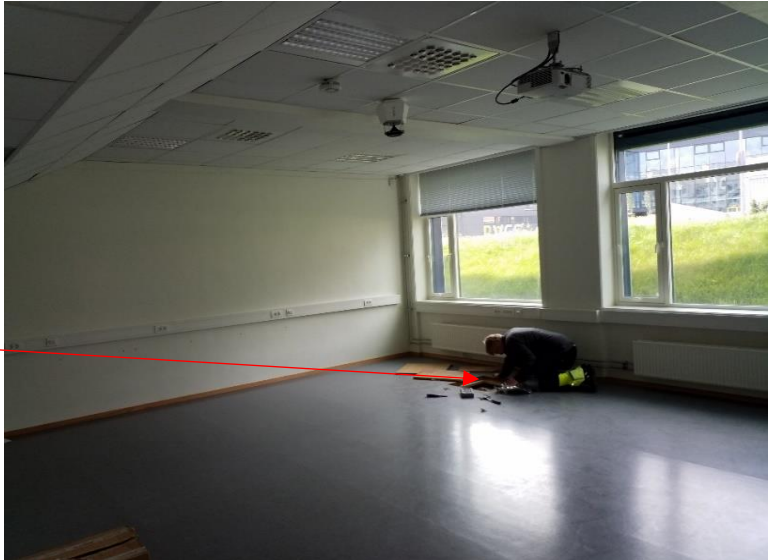
Sted	Beskrivelse	Bilde								
Y002 Klasserom 54 m2	<table border="1"> <tr> <td data-bbox="266 389 488 443"><b>EE-produkter</b></td> <td data-bbox="488 389 931 443">12 armatur, ledningsnett, 2 brann-detektor, 1 bevegelsesdetektor</td> </tr> <tr> <td data-bbox="266 443 488 497"><b>Bromerte flammehemmere</b></td> <td data-bbox="488 443 931 497">27 meter Kabelkanaler</td> </tr> <tr> <td data-bbox="266 497 488 523"><b>Ftalater</b></td> <td data-bbox="488 497 931 523">Gulvbelegg</td> </tr> <tr> <td data-bbox="266 523 488 549"><b>Prøvenr.</b></td> <td data-bbox="488 523 931 549">Prøve nr 2 betonggulv</td> </tr> </table>	<b>EE-produkter</b>	12 armatur, ledningsnett, 2 brann-detektor, 1 bevegelsesdetektor	<b>Bromerte flammehemmere</b>	27 meter Kabelkanaler	<b>Ftalater</b>	Gulvbelegg	<b>Prøvenr.</b>	Prøve nr 2 betonggulv

<b>EE-produkter</b>	12 armatur, ledningsnett, 2 brann-detektor, 1 bevegelsesdetektor

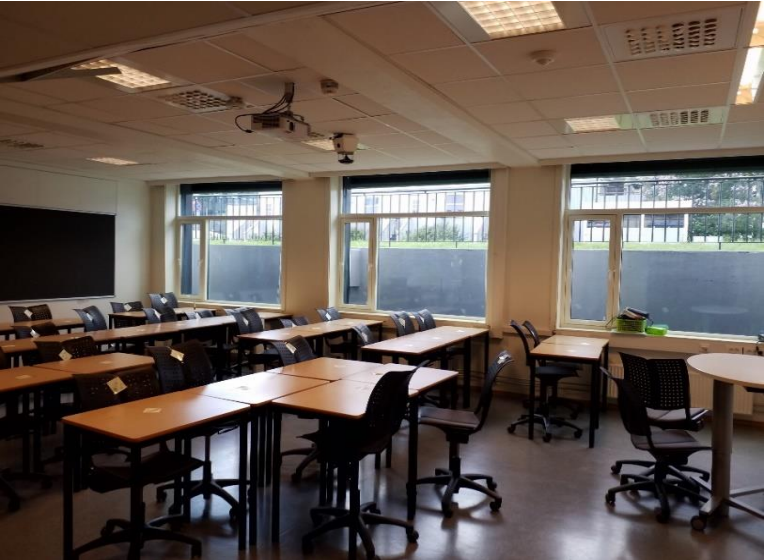
<b>Bromerte flammehemmere</b>	27 meter Kabelkanaler									
<b>Ftalater</b>	Gulvbelegg									
<b>Prøvenr.</b>	Prøve nr 2 betonggulv									
Y003A Klasserom 62,5 m2	<table border="1"> <tr> <td data-bbox="266 1002 488 1056"><b>EE-produkter</b></td> <td data-bbox="488 1002 931 1056">11 armatur, ledningsnett, 1 brann-detektor, 1 bevegelsesdetektor, 2 nødlys</td> </tr> <tr> <td data-bbox="266 1056 488 1110"><b>Bromerte flammehemmere</b></td> <td data-bbox="488 1056 931 1110">15 meter Kabelkanaler</td> </tr> <tr> <td data-bbox="266 1110 488 1136"><b>Ftalater</b></td> <td data-bbox="488 1110 931 1136">Gulvbelegg</td> </tr> </table>	<b>EE-produkter</b>	11 armatur, ledningsnett, 1 brann-detektor, 1 bevegelsesdetektor, 2 nødlys	<b>Bromerte flammehemmere</b>	15 meter Kabelkanaler	<b>Ftalater</b>	Gulvbelegg

<b>EE-produkter</b>	11 armatur, ledningsnett, 1 brann-detektor, 1 bevegelsesdetektor, 2 nødlys

<b>Bromerte flammehemmere</b>	15 meter Kabelkanaler									
<b>Ftalater</b>	Gulvbelegg

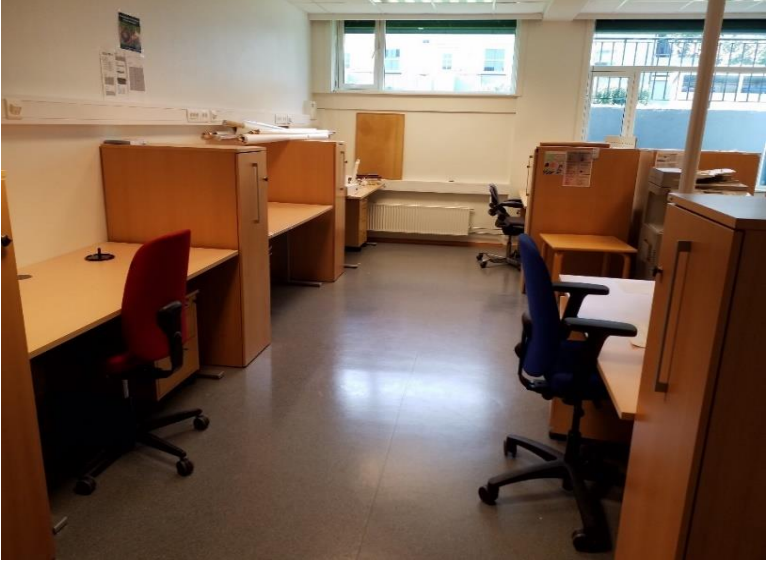
Sted	Beskrivelse	Bilde								
Y003B Arbeidsrom 41 m2	<table border="1" style="width: 100%; border-collapse: collapse;"> <tr> <td style="width: 20%;"><b>EE-produkter</b></td> <td>3 armatur, ledningsnett, 1brann-detektor, 1 bevegelsesdetektor,</td> </tr> <tr> <td><b>Bromerte flammehe-mmere</b></td> <td>11meter kabelkanal</td> </tr> <tr> <td><b>Ftalater</b></td> <td>Gulvbelegg</td> </tr> </table>	<b>EE-produkter</b>	3 armatur, ledningsnett, 1brann-detektor, 1 bevegelsesdetektor,	<b>Bromerte flammehe-mmere</b>	11meter kabelkanal	<b>Ftalater</b>	Gulvbelegg

<b>EE-produkter</b>	3 armatur, ledningsnett, 1brann-detektor, 1 bevegelsesdetektor,									
<b>Bromerte flammehe-mmere</b>	11meter kabelkanal									
<b>Ftalater</b>	Gulvbelegg									
Y004A Arbeidsrom 16,5 m2	<table border="1" style="width: 100%; border-collapse: collapse;"> <tr> <td style="width: 20%;"><b>EE-produkter</b></td> <td>3 armatur, ledningsnett, 1brann-detektor, 1 bevegelsesdetektor</td> </tr> <tr> <td><b>Bromerte Flammehe-mmere</b></td> <td>7 meter kabelkanaler</td> </tr> <tr> <td><b>Ånnet</b></td> <td>Gulvbelegg ikke farlig avfall.</td> </tr> <tr> <td><b>Prøvenr.</b></td> <td>Xrf 11 gulvbelegg</td> </tr> </table>	<b>EE-produkter</b>	3 armatur, ledningsnett, 1brann-detektor, 1 bevegelsesdetektor	<b>Bromerte Flammehe-mmere</b>	7 meter kabelkanaler	<b>Ånnet</b>	Gulvbelegg ikke farlig avfall.	<b>Prøvenr.</b>	Xrf 11 gulvbelegg

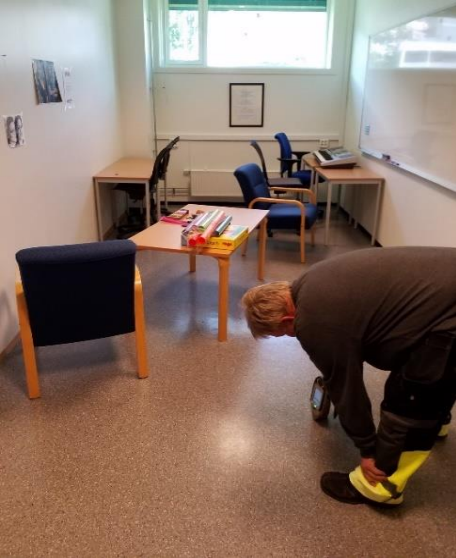
Sted	Beskrivelse	Bilde								
Y004B Grupperom 18,3 m <sup>2</sup>	<table border="1" style="width: 100%; border-collapse: collapse;"> <tr> <td style="width: 20%;"><b>EE-produkter</b></td> <td>3 armatur, ledningsnett ,</td> </tr> <tr> <td><b>Bromerte flammehemmere</b></td> <td>8 meter Kabelkanaler</td> </tr> <tr> <td><b>Annet</b></td> <td>Gulvbelegg ikke farlig avfall</td> </tr> <tr> <td><b>Prøvenr.</b></td> <td>Xrf 12 gulvbelegg</td> </tr> </table>	<b>EE-produkter</b>	3 armatur, ledningsnett ,	<b>Bromerte flammehemmere</b>	8 meter Kabelkanaler	<b>Annet</b>	Gulvbelegg ikke farlig avfall	<b>Prøvenr.</b>	Xrf 12 gulvbelegg

<b>EE-produkter</b>	3 armatur, ledningsnett ,									
<b>Bromerte flammehemmere</b>	8 meter Kabelkanaler									
<b>Annet</b>	Gulvbelegg ikke farlig avfall									
<b>Prøvenr.</b>	Xrf 12 gulvbelegg									
Y005 Klasserom 36,4 m <sup>2</sup>	<table border="1" style="width: 100%; border-collapse: collapse;"> <tr> <td style="width: 20%;"><b>EE-produkter</b></td> <td>8 armatur, 3 lyspunkt, ledningsnett, 2 brann-detektor, 1 bevegelsesdetektor,</td> </tr> <tr> <td><b>Bromerte flammehemmere</b></td> <td>17,5 meter Kabelkanaler</td> </tr> <tr> <td><b>Ftalater</b></td> <td>Gulvbelegg</td> </tr> <tr> <td><b>Prøvenr.</b></td> <td>Xrf 13 kabelkanal</td> </tr> </table>	<b>EE-produkter</b>	8 armatur, 3 lyspunkt, ledningsnett, 2 brann-detektor, 1 bevegelsesdetektor,	<b>Bromerte flammehemmere</b>	17,5 meter Kabelkanaler	<b>Ftalater</b>	Gulvbelegg	<b>Prøvenr.</b>	Xrf 13 kabelkanal

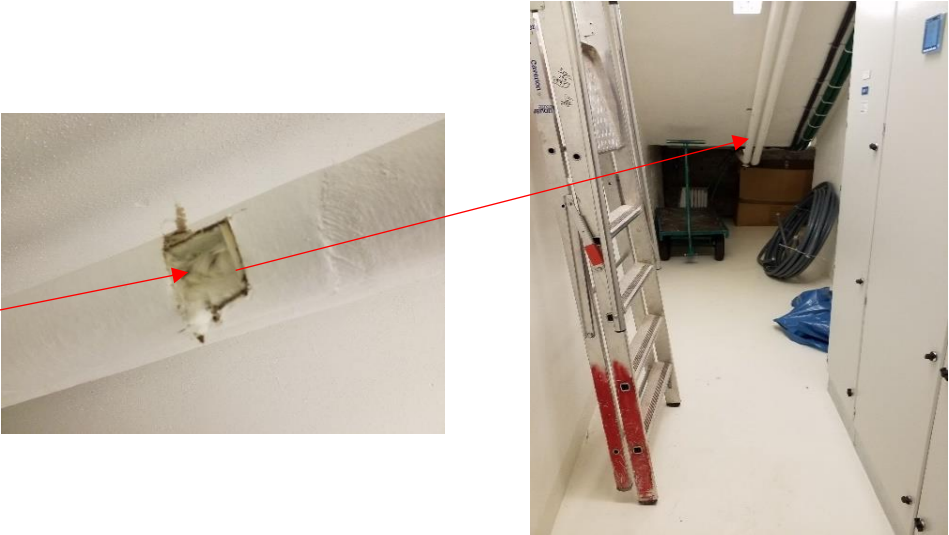
Sted	Beskrivelse	Bilde				
<p>Y009 Lager 14 m2</p>	<table border="1" style="width: 100%; border-collapse: collapse;"> <tr> <td style="background-color: #e0e0e0;"><b>EE-produkter</b></td> <td>2 armatur, 1 lyspunkt, Strømskap, ledningsnett</td> </tr> <tr> <td style="background-color: #e0e0e0;"><b>Prøvenr.</b></td> <td>Prøve 3- isolasjonsrør- asbest</td> </tr> </table>  <p style="text-align: center;">Prøve 3 Asbest</p>	<b>EE-produkter</b>	2 armatur, 1 lyspunkt, Strømskap, ledningsnett	<b>Prøvenr.</b>	Prøve 3- isolasjonsrør- asbest

<b>EE-produkter</b>	2 armatur, 1 lyspunkt, Strømskap, ledningsnett					
<b>Prøvenr.</b>	Prøve 3- isolasjonsrør- asbest					
<p>Y010 Lager 18,3 m2</p>	<table border="1" style="width: 100%; border-collapse: collapse;"> <tr> <td style="background-color: #e0e0e0;"><b>EE-produkter</b></td> <td>2 armatur, ledningsnett, 1brann-detektor</td> </tr> <tr> <td style="background-color: #e0e0e0;"><b>Annet</b></td> <td>Malt betonggulv,</td> </tr> </table>	<b>EE-produkter</b>	2 armatur, ledningsnett, 1brann-detektor	<b>Annet</b>	Malt betonggulv,

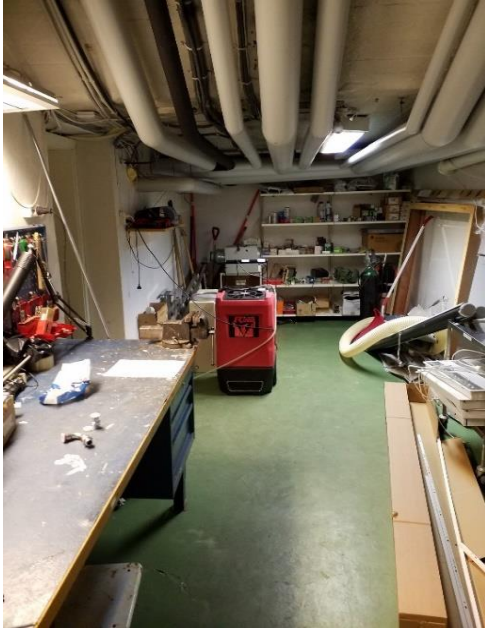
<b>EE-produkter</b>	2 armatur, ledningsnett, 1brann-detektor					
<b>Annet</b>	Malt betonggulv,

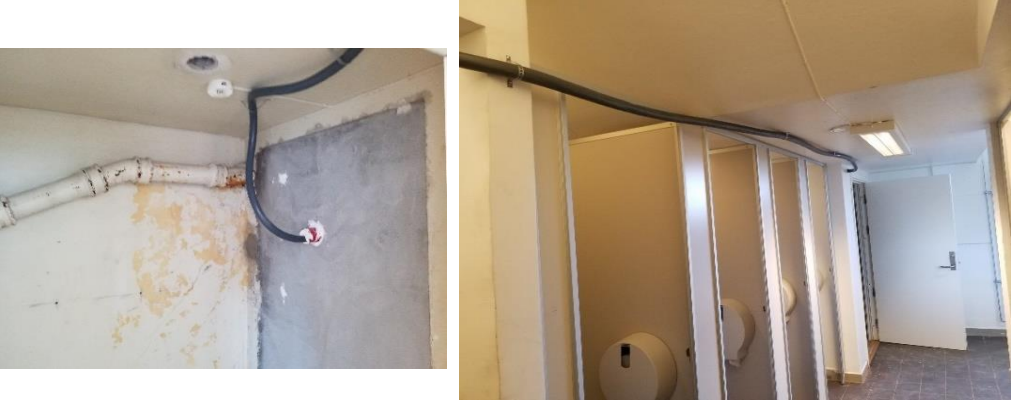
Sted	Beskrivelse	Bilde						
Y013 Toalettrom 53,2 m2	<table border="1" data-bbox="264 427 934 507"> <tr> <td data-bbox="264 448 488 475"><b>EE-produkter</b></td> <td data-bbox="488 427 934 475">12 armatur, ledningsnett, 2 brann-detektor, 2 nødlys, 4 lyspunkt</td> </tr> <tr> <td data-bbox="264 480 488 507"><b>Annet</b></td> <td data-bbox="488 480 934 507">Fliser på gulv</td> </tr> </table>	<b>EE-produkter</b>	12 armatur, ledningsnett, 2 brann-detektor, 2 nødlys, 4 lyspunkt	<b>Annet</b>	Fliser på gulv

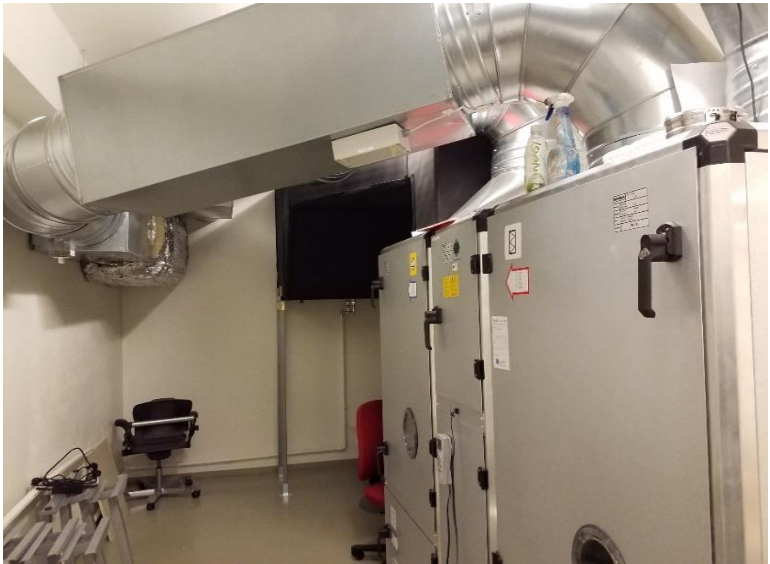
Sted	Beskrivelse	Bilde						
Y015 Teknisk rom 17,5 m <sup>2</sup>	<table border="1"> <tr> <td data-bbox="266 421 488 448"><b>EE-produkter</b></td> <td data-bbox="488 421 931 448">2 armatur, ledningsnett, 1 brann-detektor</td> </tr> <tr> <td data-bbox="266 448 488 501"><b>Bromerte flammehemmere</b></td> <td data-bbox="488 448 931 501">1,7 meter tynn kabelkanal</td> </tr> <tr> <td data-bbox="266 501 488 528"><b>Annet</b></td> <td data-bbox="488 501 931 528">Malt betonggulv</td> </tr> </table>	<b>EE-produkter</b>	2 armatur, ledningsnett, 1 brann-detektor	<b>Bromerte flammehemmere</b>	1,7 meter tynn kabelkanal	<b>Annet</b>	Malt betonggulv

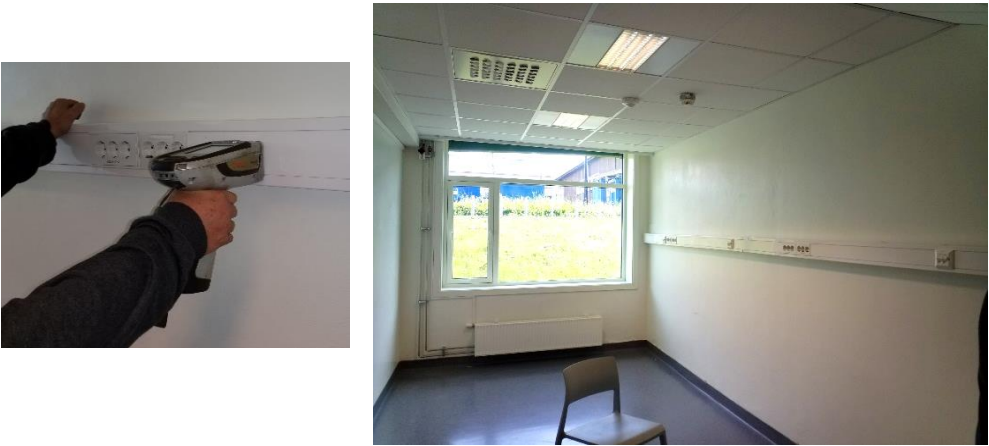
Sted	Beskrivelse	Bilde								
Y017 Arbeidsrom 17,2 m2	<table border="1"> <tr> <td data-bbox="264 405 488 461"><b>EE-produkter</b></td> <td data-bbox="488 405 934 461">3 armatur, 1 bevegelsesdetektor, 1 brann-detektor, ledningsnett</td> </tr> <tr> <td data-bbox="264 461 488 517"><b>Bromerte Flammehemmere</b></td> <td data-bbox="488 461 934 517">6,5 meter kabelkanal</td> </tr> <tr> <td data-bbox="264 517 488 541"><b>Ftalater</b></td> <td data-bbox="488 517 934 541">Gulvbelegg</td> </tr> <tr> <td data-bbox="264 541 488 564"><b>Prøvenr.</b></td> <td data-bbox="488 541 934 564">Xif 10 kabelkanal</td> </tr> </table>	<b>EE-produkter</b>	3 armatur, 1 bevegelsesdetektor, 1 brann-detektor, ledningsnett	<b>Bromerte Flammehemmere</b>	6,5 meter kabelkanal	<b>Ftalater</b>	Gulvbelegg	<b>Prøvenr.</b>	Xif 10 kabelkanal

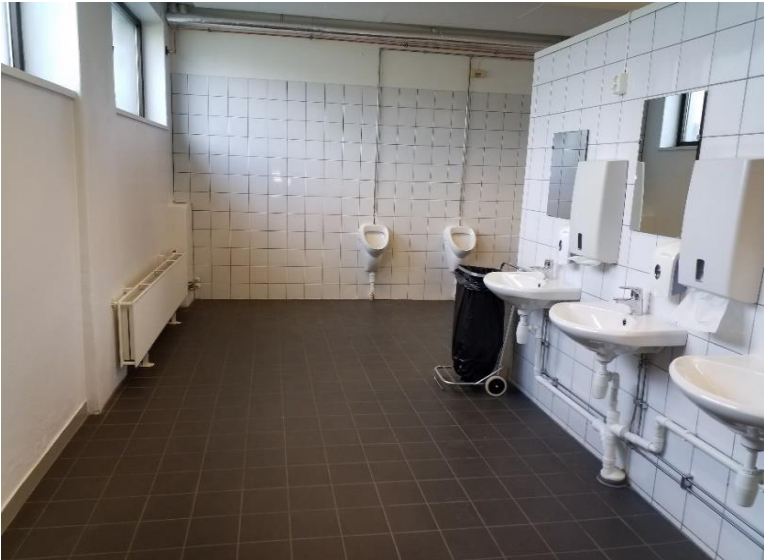
<b>EE-produkter</b>	Ledningsnett, 10 armatur, 1 bevegelsesdetektor, 1 brann-detektor, 2 nødlys									
<b>Annet</b>	Fliser på gulv,

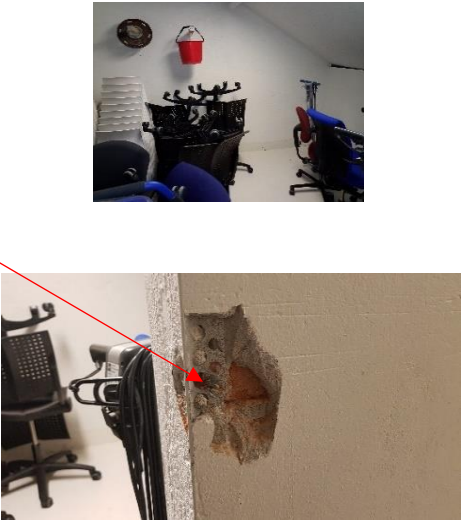
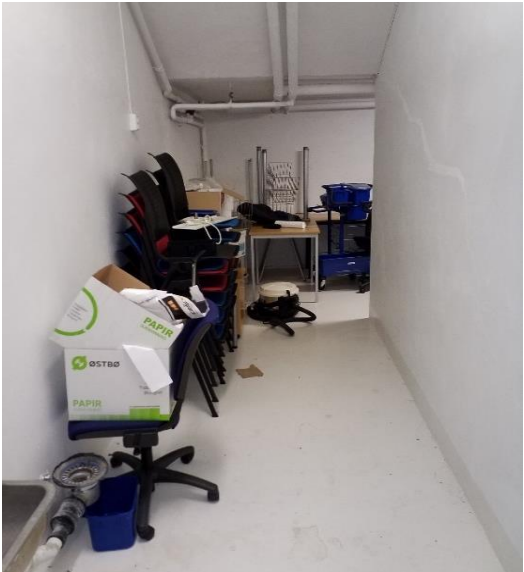
Sted	Beskrivelse	Bilde								
Y021 Renholdsstasjon	<table border="1" style="width: 100%; border-collapse: collapse;"> <tr> <td style="background-color: #e0e0e0;"><b>EE-produkter</b></td> <td>2 armatur , ledningsnett, 1 brann-detektor</td> </tr> <tr> <td style="background-color: #e0e0e0;"><b>Annet</b></td> <td>Betonggulv og betongvegger</td> </tr> <tr> <td style="background-color: #e0e0e0;"><b>Prøvenr.</b></td> <td>Prøve 1- betongvegg</td> </tr> </table>	<b>EE-produkter</b>	2 armatur , ledningsnett, 1 brann-detektor	<b>Annet</b>	Betonggulv og betongvegger	<b>Prøvenr.</b>	Prøve 1- betongvegg

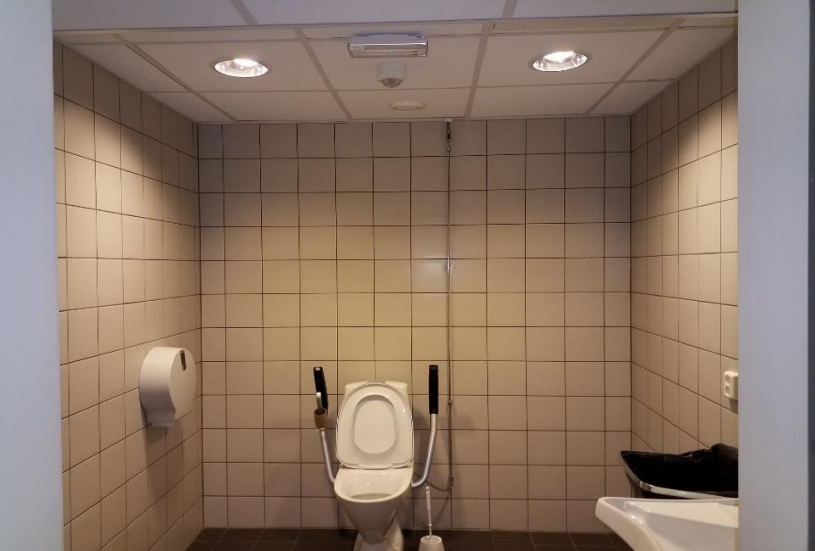
Sted	Beskrivelse	Bilde
Y025 HC WC

<table border="1"><tr><td data-bbox="264 475 504 507"><b>EE-produkter</b></td><td data-bbox="504 448 934 507">2 lyspunkt, 1 bevegelsesdetektor, 1 brann-detektor, 1 nødlys</td></tr></table>	
<b>EE-produkter</b>	2 lyspunkt, 1 bevegelsesdetektor, 1 brann-detektor, 1 nødlys

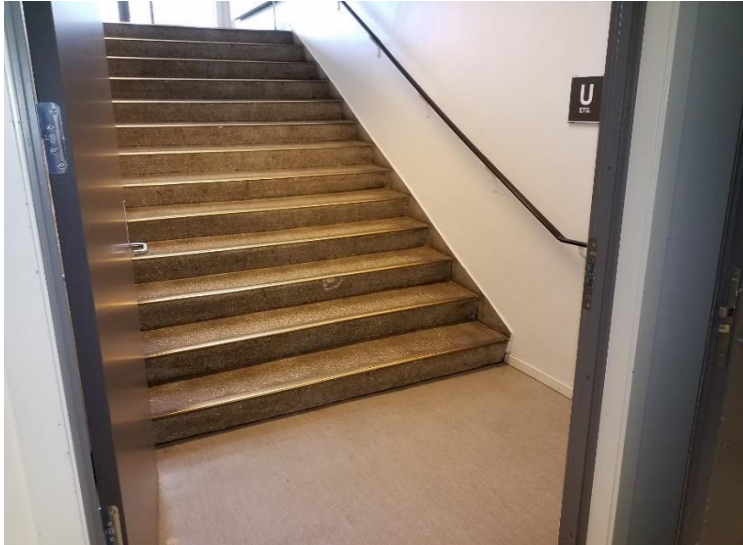
Sted	Beskrivelse	Bilde				
YT1 Trapperom 3,2 m2	<table border="1" style="width: 100%; border-collapse: collapse;"> <tr> <td style="width: 20%;"><b>EE-produkter</b></td> <td>1 armatur, ledningsnett</td> </tr> <tr> <td><b>Ftalater</b></td> <td>Gulvbelegg</td> </tr> </table>	<b>EE-produkter</b>	1 armatur, ledningsnett	<b>Ftalater</b>	Gulvbelegg

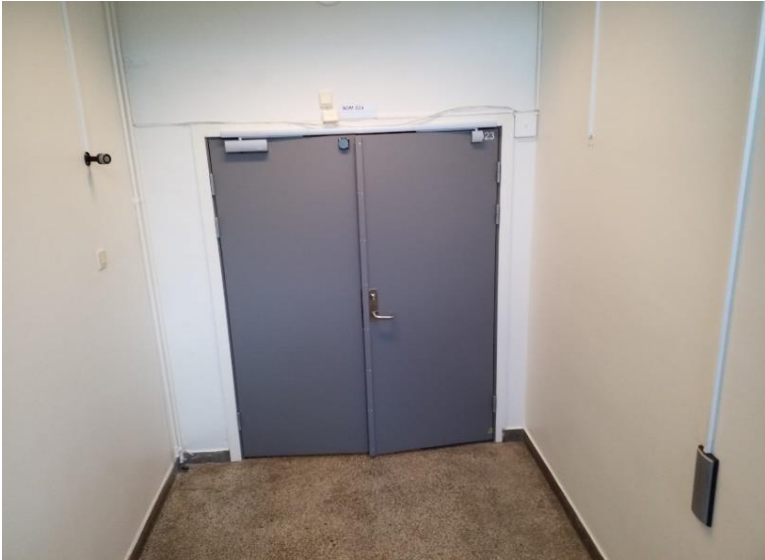
<b>EE-produkter</b>	1 armatur, ledningsnett

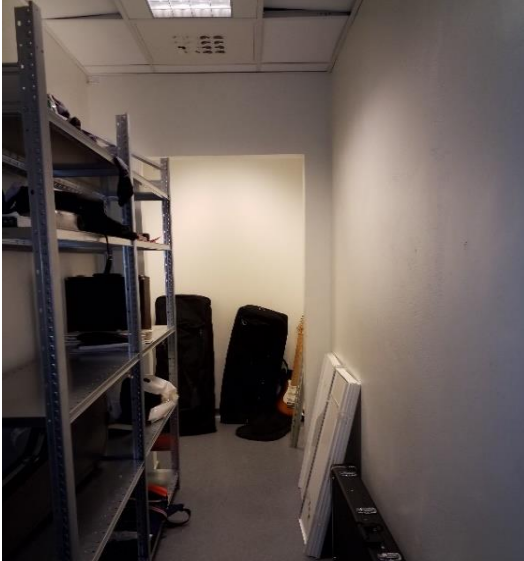
Sted	Beskrivelse	Bilde								
Z002 Lager 7 m2	<table border="1" style="width: 100%;"> <tr> <td style="background-color: #e0e0e0;"><b>EE-produkter</b></td> <td>Ledningsnett, 2 armatur, 1 brann-detektor,</td> </tr> <tr> <td style="background-color: #e0e0e0;"><b>Ftalater</b></td> <td>Gulvbelegg</td> </tr> <tr> <td style="background-color: #e0e0e0;"><b>Annet</b></td> <td>Betongvegger,</td> </tr> <tr> <td style="background-color: #e0e0e0;"><b>Prøvenr.</b></td> <td>Xrf 4 gulvbelegg</td> </tr> </table>	<b>EE-produkter</b>	Ledningsnett, 2 armatur, 1 brann-detektor,	<b>Ftalater</b>	Gulvbelegg	<b>Annet</b>	Betongvegger,	<b>Prøvenr.</b>	Xrf 4 gulvbelegg

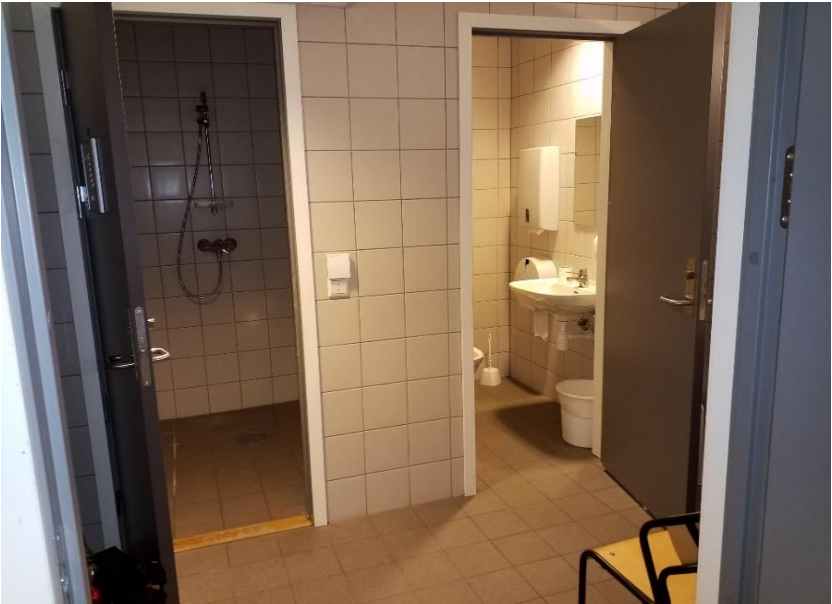
<b>EE-produkter</b>	Ledningsnett, 3 lyspunkt, 1 armatur, 1 brann-detektor, 1 bevegelsesdetektor

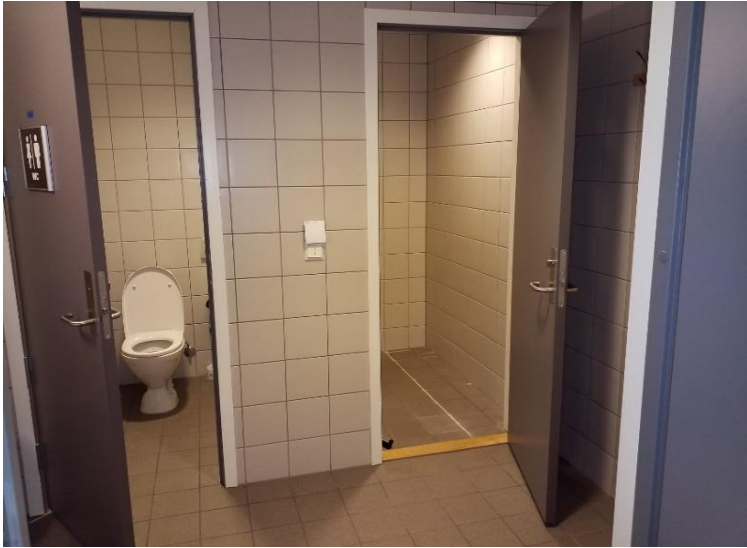
Sted	Beskrivelse	Bilde				
Z008 Garderobe/Dusj/WC 9 m <sup>2</sup>	<table border="1" data-bbox="264 408 934 496"> <tr> <td data-bbox="264 440 488 464"><b>EE-produkter</b></td> <td data-bbox="488 408 934 464">Ledningsnett, 3 lyspunkt, 1 armatur, 1 brann-detektor, 1 bevegelsessensor</td> </tr> <tr> <td data-bbox="264 464 488 488"><b>Ånnet</b></td> <td data-bbox="488 464 934 488">Fliser på gulv og vegger.</td> </tr> </table>	<b>EE-produkter</b>	Ledningsnett, 3 lyspunkt, 1 armatur, 1 brann-detektor, 1 bevegelsessensor	<b>Ånnet</b>	Fliser på gulv og vegger.

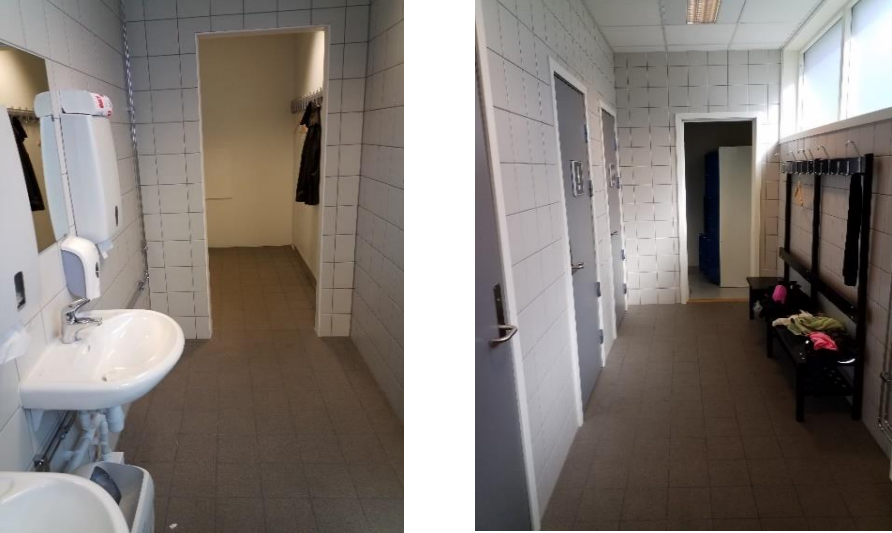
<b>EE-produkter</b>	5 armatur, 1 nødlys, 3 brann detektorer, 1 bevegelsesdetektor, 4 lyspunkt, ledningsnett					
<b>Ånnet</b>	Fliser på gulv, fliser på vegg

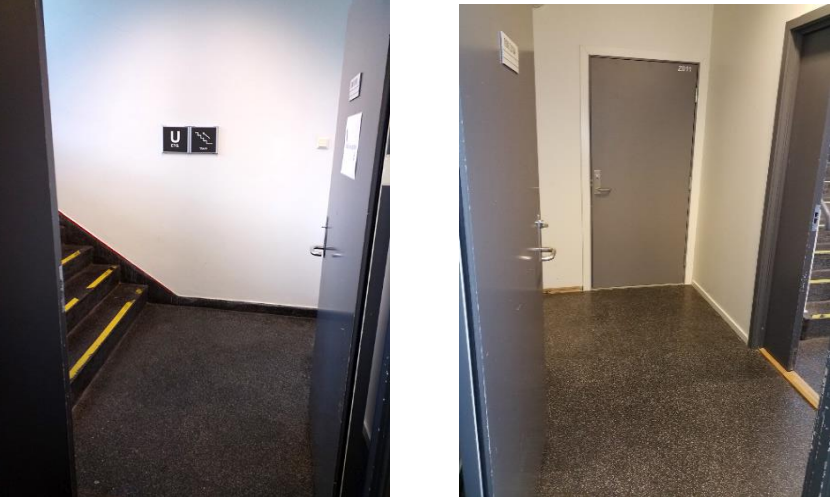
Sted	Beskrivelse	Bilde						
Z010 A og Z010 B Gang og Trapperom 10,2 m <sup>2</sup>	<table border="1"> <tr> <td data-bbox="271 427 488 459"><b>EE-produkter</b></td> <td data-bbox="488 427 927 459">Ledningsnett, 2 armatur, 1 nødlys, 2</td> </tr> <tr> <td data-bbox="271 459 488 507"><b>Bromerte Flammeheppure</b></td> <td data-bbox="488 459 927 507">4 meter kabelkanal</td> </tr> <tr> <td data-bbox="271 507 488 539"><b>Ånnet</b></td> <td data-bbox="488 507 927 539">Betonggulv</td> </tr> </table>	<b>EE-produkter</b>	Ledningsnett, 2 armatur, 1 nødlys, 2	<b>Bromerte Flammeheppure</b>	4 meter kabelkanal	<b>Ånnet</b>	Betonggulv

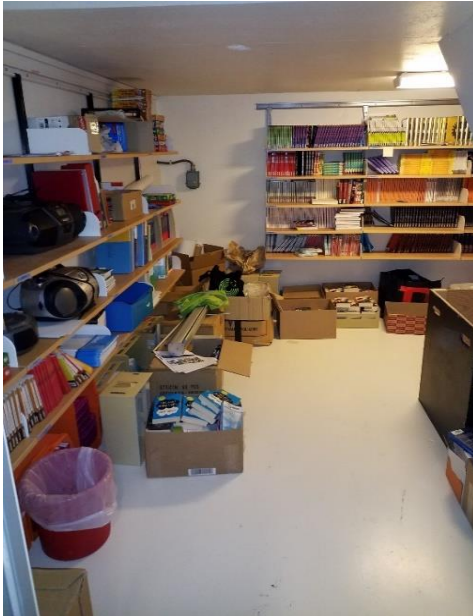
<b>EE-produkter</b>	1 armatur, ledningsnett							
<b>Ånnet</b>	Malt betonggulv, betongvegger, trapp kledd med gips

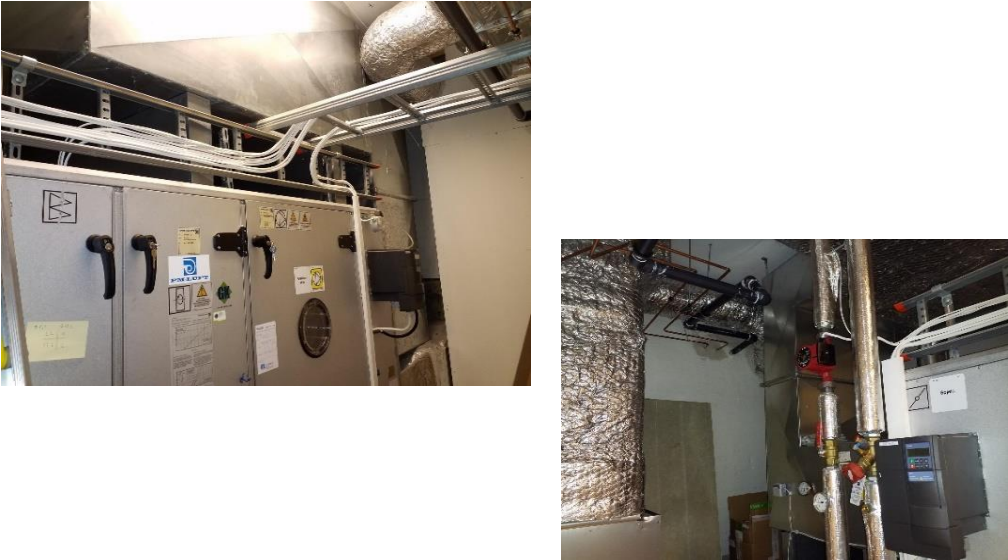
Sted	Beskrivelse	Bilde						
2020 Ventilasjonsrom 18 m2	<table border="1"> <tr> <td data-bbox="264 424 488 448"><b>EE-produkter</b></td> <td data-bbox="488 424 934 448">Ledningsnett, 1 armatur</td> </tr> <tr> <td data-bbox="264 448 488 472"><b>Annet</b></td> <td data-bbox="488 448 934 472">Malt betonggulv</td> </tr> </table>	<b>EE-produkter</b>	Ledningsnett, 1 armatur	<b>Annet</b>	Malt betonggulv

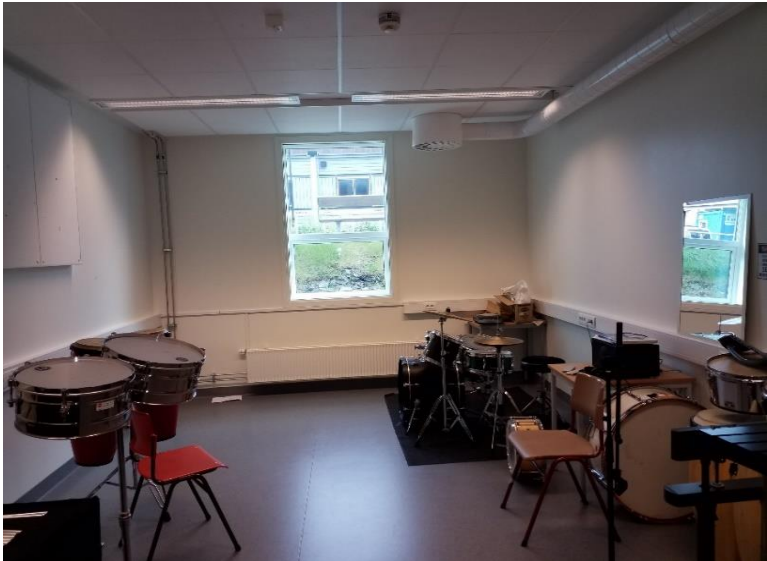
Sted	Beskrivelse	Bilde								
Z022 Musikkrom 26,3 m2	<table border="1"> <tr> <td data-bbox="264 379 488 435"><b>EE-produkter</b></td> <td data-bbox="488 379 934 435">Ledningsnett, 4 armaturer, 1 bevegelsesdetektor,</td> </tr> <tr> <td data-bbox="264 435 488 491"><b>Bromerte flammeheggere</b></td> <td data-bbox="488 435 934 491">16,5 meter kabelkanaler</td> </tr> <tr> <td data-bbox="264 491 488 520"><b>Ftalater</b></td> <td data-bbox="488 491 934 520">Gulvbelegg</td> </tr> </table>	<b>EE-produkter</b>	Ledningsnett, 4 armaturer, 1 bevegelsesdetektor,	<b>Bromerte flammeheggere</b>	16,5 meter kabelkanaler	<b>Ftalater</b>	Gulvbelegg

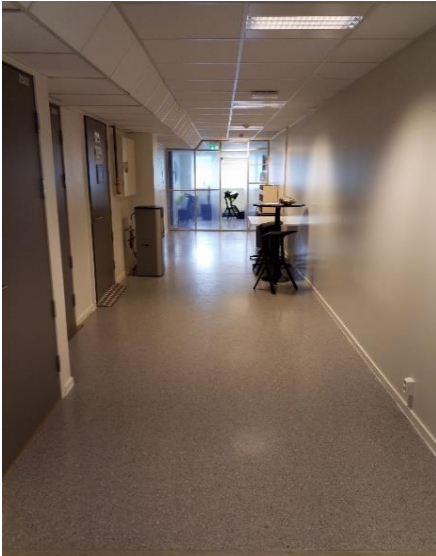
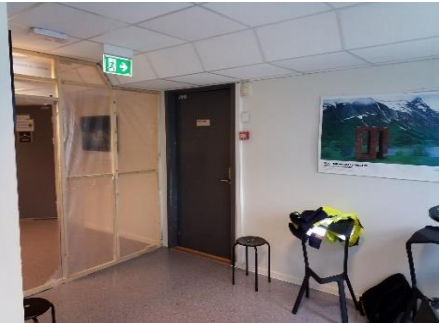
<b>EE-produkter</b>	2 nødlys, 5 armaturer, 1 bevegelsesdetektor, 1 røykvarsler, ledningsnett	<b>Ftalater</b>	Gulvbelegg	<b>Annet</b>	Sjekkert over himling, ingen farlige stoffer observert	<b>Prøvenr.</b>	Xrf 3 gulvbelegg.	<div style="display: flex; justify-content: space-around;">
