**Veg Såheim-Vemork  
FL 12.871.021**

**Skredfarevurdering for  
Vemorksporet mellom Såheim og  
Vemork kraftstasjon**

20100746-00-1-R  
21. desember 2010

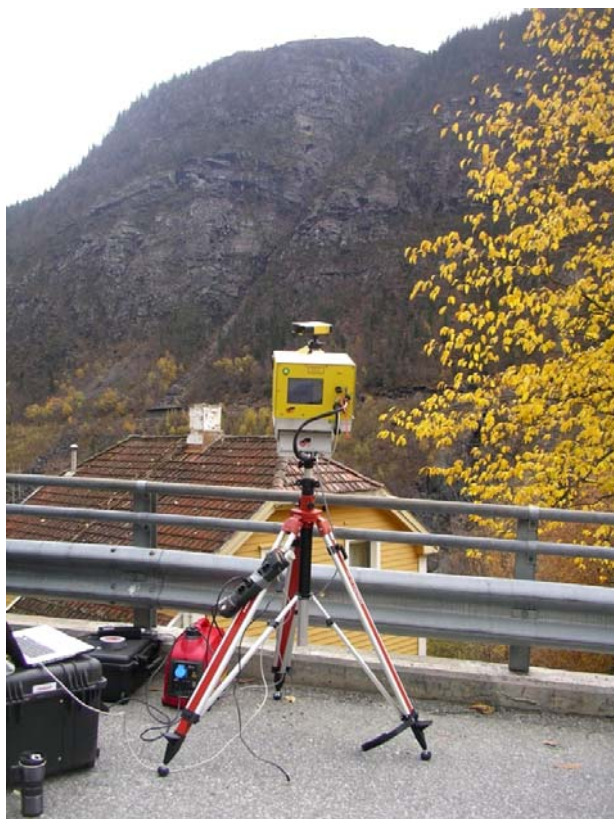
*Figur 33: Oppstilling av Optech ILRIS-3D laser skanner på Våer. På toppen av laser-skanneren er det festet en differensiel GPS for stedfesting av de innsamlede dataene.*
