Rapporttype  
**Miljøsaneringsbeskrivelse**

Dato  
**2016-11-20**

# FJELLHAGEN BARNEHAGE

## MILJØSANERINGSBESKRIVELSE

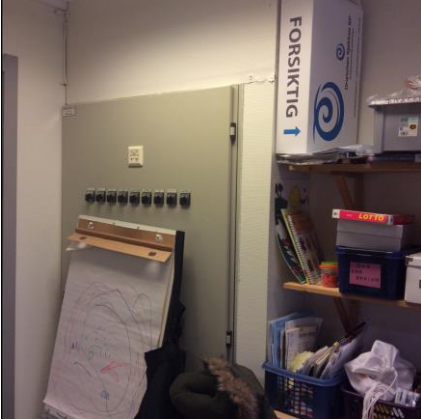
Det ble registrert flere områder med innkassinger i bygg A og B. Det er mistanke om asbestholdige plater i innkassingene. Det var ikke ønskelig å ta hull i innkassingene da bygget fortsatt var i bruk under kartleggingen, dette for å sikre at eventuell asbest ikke ble spredt under bruk av bygget. Det må utføres en fase 3-kartlegging av innkassingene etter at bygget er ute av bruk.

<p>PLASSERING: A118</p> <p>MATERIALTYPE: Innkassing</p> <p>VERDI: 1.7 m<sup>2</sup></p> <p>KOMMENTAR: Over og ved siden av eskap</p> <p style="text-align: center;">!</p>

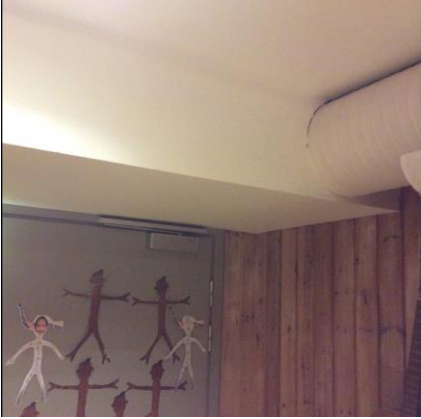
<p>PLASSERING: B107</p> <p>MATERIALTYPE: Innkassing i tak</p> <p>VERDI: 3.4 m<sup>2</sup></p> <p>KOMMENTAR: Ikke prøvetatt grunnet fare for spredning. Hvitmalt.</p> <p style="text-align: center;">!</p>

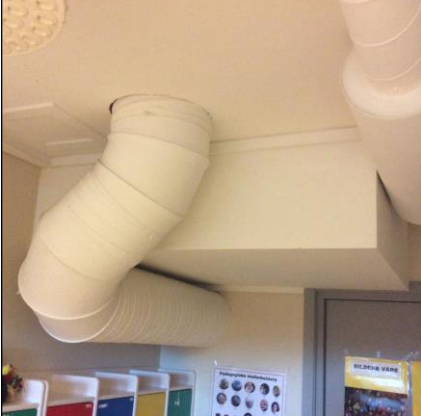
<p>PLASSERING: B120</p> <p>MATERIALTYPE: Innkassing i tak</p> <p>VERDI: 2.5 m<sup>2</sup></p> <p style="text-align: center;">!</p>

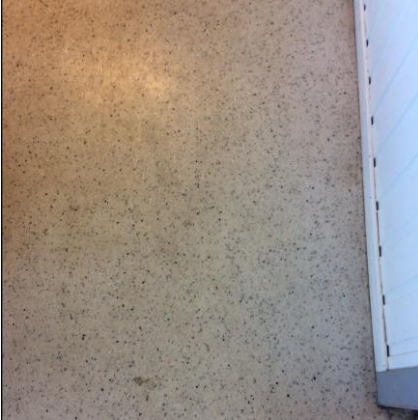
<p>PRØVE: P1A</p> <p>ROM: A105</p> <p>ANALYSEPARAMETER: ASBEST</p> <p>MATERIALTYPE: P1A hvitprikkete vinyl</p> <p>KOMMENTAR: Prøven ble også analysert for PCB.</p> <p>RESULTAT: Ikke påvist asbest.</p>

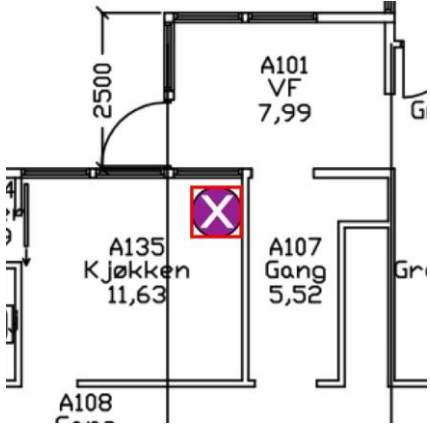
<p>PRØVE: P6A</p> <p>ROM: A135</p> <p>ANALYSEPARAMETER: Asbest</p> <p>MATERIALTYPE: P6A fuge mellom flis</p> <p>KOMMENTAR: Prøven ble også analysert for PCB og tungmetaller.</p> <p>RESULTAT: Ikke påvist asbest.</p>

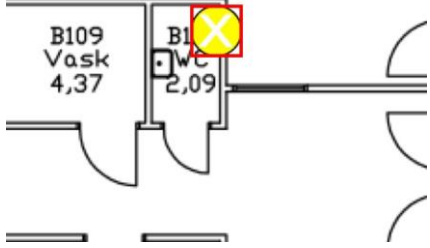
<p>PRØVE: P4B</p> <p>ROM: B110</p> <p>ANALYSEPARAMETER: Asbest.</p> <p>MATERIALTYPE: P4B fuge mellom gulv og vegg</p> <p>KOMMENTAR: Prøven ble også analysert for PCB.</p> <p>RESULTAT: Ikke påvist asbest.</p>

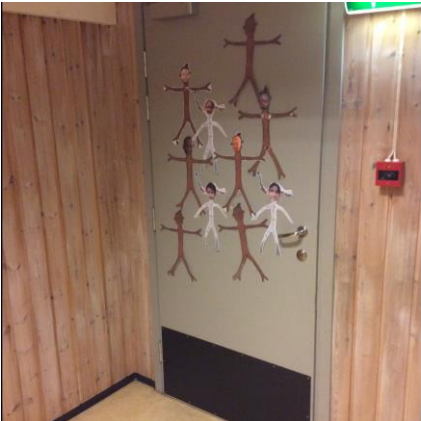
Det er registrert 6 brannører i bygg B. Disse er klassifisert som asbestholdige.

<p>PLASSERING: B112</p> <p>MATERIALTYPE: Brannør</p> <p>VERDI: 1 stk</p> <p style="text-align: center;">!</p>

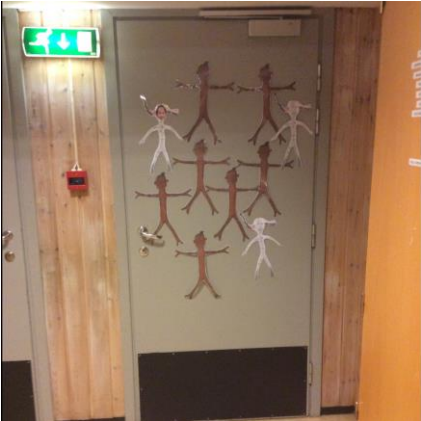
<p>PLASSERING: B117</p> <p>MATERIALTYPE: Brannør</p> <p>VERDI: 1 stk</p> <p style="text-align: center;">!</p>

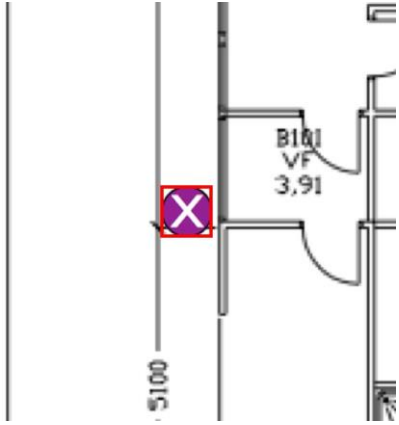
Det ble tatt prøve av gul maling på treverk på fasade. Prøven representerer maling på fasade på begge bygningene. Analyseresultater viser ikke detekterbare konsentrasjoner av PCB<sub>7</sub>. Det ble også analysert for tungmetaller i prøven, se kap 2.3.

<p>PRØVE: P7B</p> <p>ROM: fasade</p> <p>ANALYSEPARAMETER: PCB</p> <p>MATERIALTYPE: Maling på treverk</p> <p>KOMMENTAR: Gul maling. Prøven representerer maling på fasade på bygg A og B.</p> <p>Prøven ble også analysert for tungmetaller.</p> <p>RESULTAT: Ikke detekterbare konsentrasjoner av PCB<sub>7</sub>.</p>

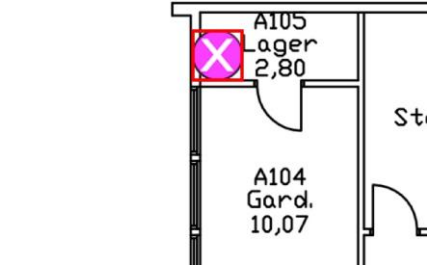
Det ble tatt prøver av gulvbelegg. Analyseresultatet av prøve P1A av hvitprikkete vinyl og av prøve P3A av brun linoleum viser innhold av PCB over normverdi, men konsentrasjonene er under grenseverdi for farlig avfall. Analyseresultatet av prøve P1B av beige marmorert gulvbelegg, prøve P2B av brunt belegg og prøve P3B av gråstripete belegg viser ikke detekterbare konsentrasjoner av PCB<sub>7</sub>. Prøve P1A, P1B, P2B og P3B ble også analysert for asbest, se kap. 2.2. Prøve P3A ble også analysert for tungmetaller, se kap. 2.4. Ut fra analyseresultater er vinylgulvbelegg klassifisert som ftalatholdig farlig avfall, se kap. 2.4.

<p>PRØVE: P1A</p> <p>ROM: A105</p> <p>ANALYSEPARAMETER: PCB</p> <p>MATERIALTYPE: P1A hvitprikkete vinyl</p> <p>KOMMENTAR: Prøven ble også analysert for asbest.</p> <p>RESULTAT: <b>PCB-total:</b> <b>0,425 mg/kg</b></p>

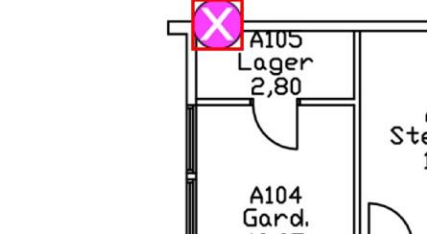
<p>PRØVE: P4A</p> <p>ROM: A105</p> <p>ANALYSEPARAMETER: PCB</p> <p>MATERIALTYPE: P4A påstøp under linoleum</p> <p>KOMMENTAR: Prøven ble også analysert for asbest og tungmetaller.</p> <p>RESULTAT: Ikke detekterbare konsentrasjoner av PCB<sub>7</sub>.</p>

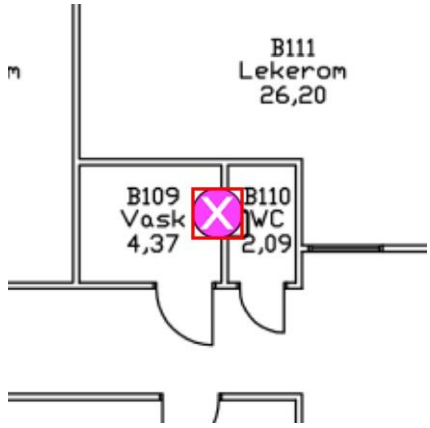
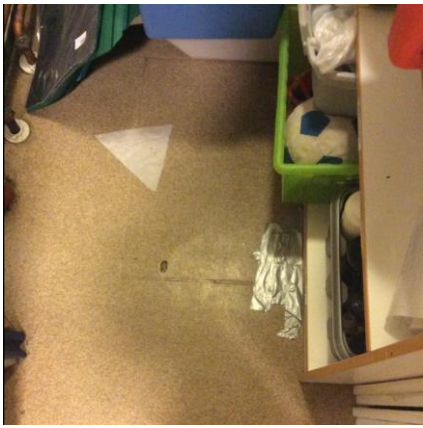
<p>PRØVE: P5B</p> <p>ROM: B110</p> <p>ANALYSEPARAMETER: PCB</p> <p>MATERIALTYPE: P5B påstøp</p> <p>KOMMENTAR: Prøven ble også analysert for asbest og tungmetaller.</p> <p>RESULTAT: Ikke detekterbare konsentrasjoner av PCB<sub>7</sub>.</p>

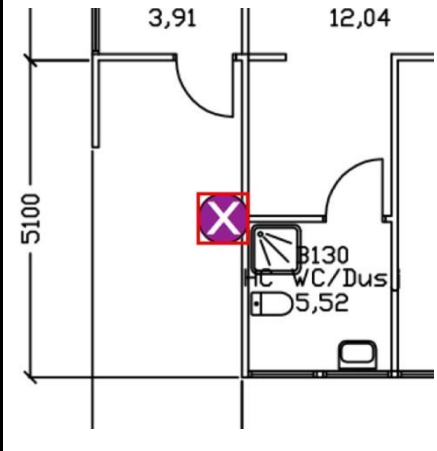
<p>PRØVE: P6B</p> <p>ROM: fasade bygg B</p> <p>ANALYSEPARAMETER: TUNGMETALLER</p> <p>MATERIALTYPE: P6B puss og maling fasade</p> <p>KOMMENTAR: Prøven ble også analysert for PCB.</p> <p>RESULTAT: Ingen tungmetaller over gjeldende grenseverdier.</p>

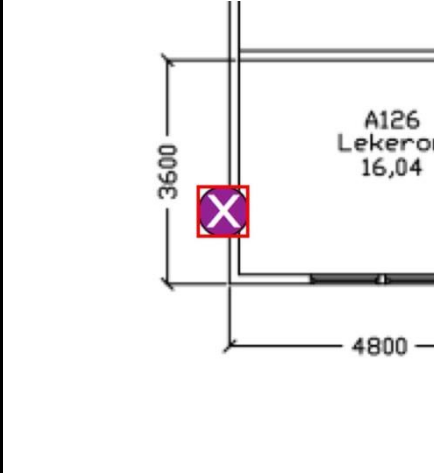
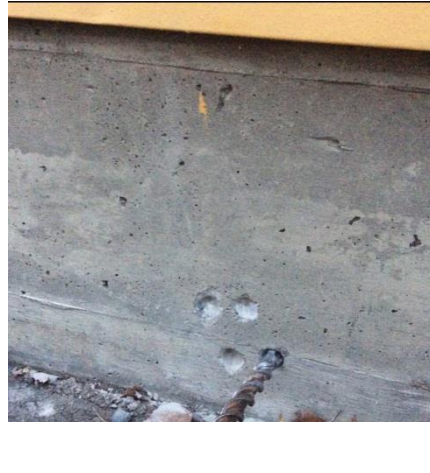
<p>PRØVE: P7A</p> <p>ROM: Fasade bygg A</p> <p>ANALYSEPARAMETER: TUNGMETALLER</p> <p>MATERIALTYPE: BETONG</p> <p>KOMMENTAR: Betongelement ringmur.</p> <p>Prøven ble også analysert for PCB.</p> <p>RESULTAT: Ingen tungmetaller over gjeldende grenseverdier.</p>

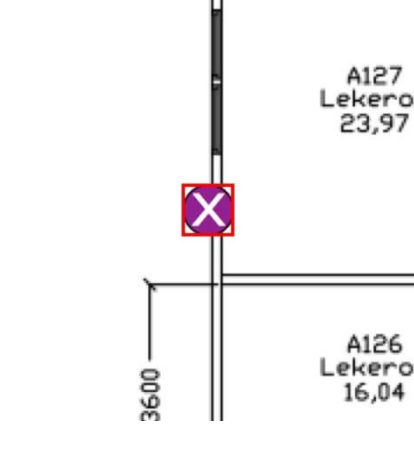
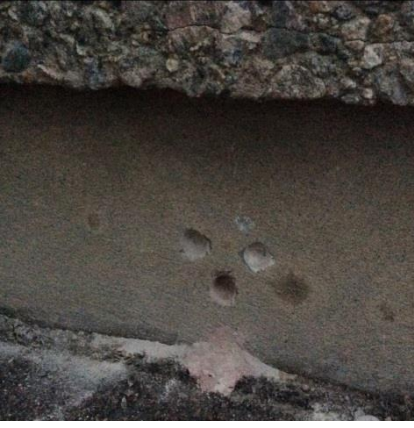
<p>PRØVE: P8A</p> <p>ROM: Fasade bygg A</p> <p>ANALYSEPARAMETER: TUNGMETALLER</p> <p>MATERIALTYPE: BETONG</p> <p>KOMMENTAR: Betong gammel ringmur.</p> <p>Prøven ble også analysert for PCB.</p> <p>RESULTAT: Ingen tungmetaller over gjeldende grenseverdier.</p>

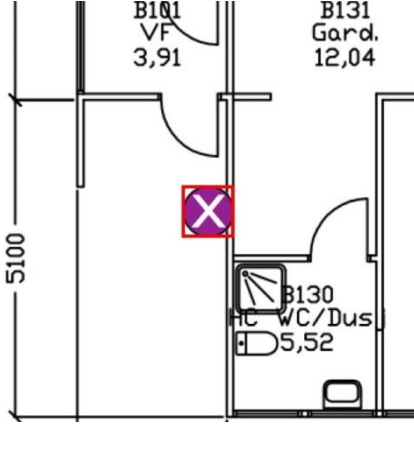
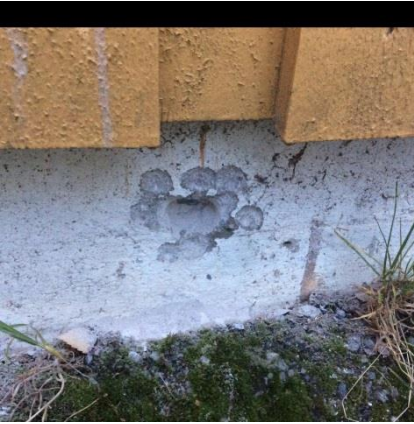
<p>PRØVE: P8B</p> <p>ROM: Fasade bygg B</p> <p>ANALYSEPARAMETER: TUNGMETALLER</p> <p>MATERIALTYPE: BETONG</p> <p>KOMMENTAR: Betong i ringmur.</p> <p>Prøven ble også analysert for PCB.</p> <p>RESULTAT: Ingen tungmetaller over gjeldende grenseverdier.</p>

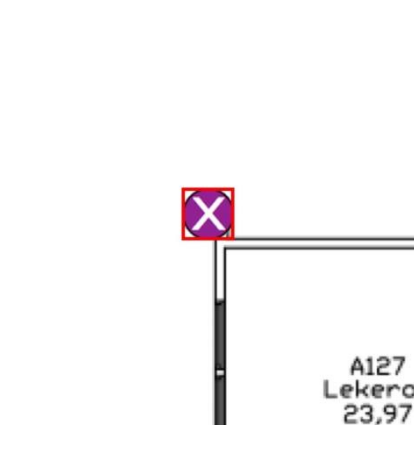
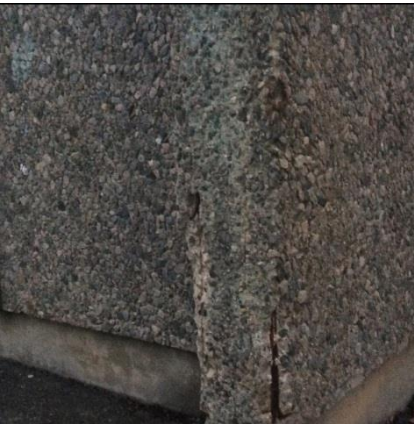
<p>PRØVE: P9A</p> <p>ROM: Fasade bygg A</p> <p>ANALYSEPARAMETER: TUNGMETALLER</p> <p>MATERIALTYPE: BETONG</p> <p>KOMMENTAR: Betongelementer fasade.</p> <p>Prøven ble også analysert for PCB.</p> <p>RESULTAT: Ingen tungmetaller over gjeldende grenseverdier.</p>

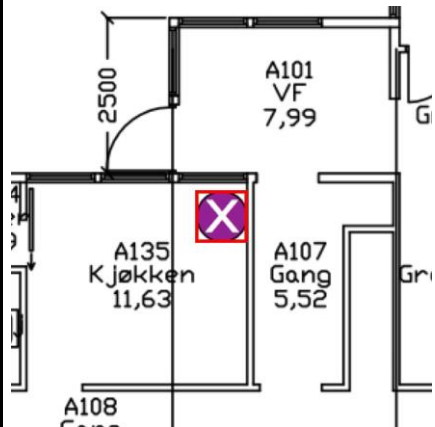
Det ble registrert hvite keramiske fliser på vegg over kjøkkenbenk i rom A135. Det ble tatt prøve av fuger mellom flisene, men det ble ikke tatt prøve av flisene grunnet at kjøkkenet var i bruk, og en slik prøve ville kreve et større inngrep. Analyseresultat viser at fugen ikke inneholder tungmetaller over gjeldende grenseverdier.

<p>PRØVE: P6A</p> <p>ROM: A135</p> <p>ANALYSEPARAMETER: TUNGMETALLER</p> <p>MATERIALTYPE: P6A fuger mellom flis</p> <p>KOMMENTAR: Ikke detektert asbest og PCB i prøven.</p> <p>RESULTAT: Ingen tungmetaller over gjeldende grenseverdier.</p>

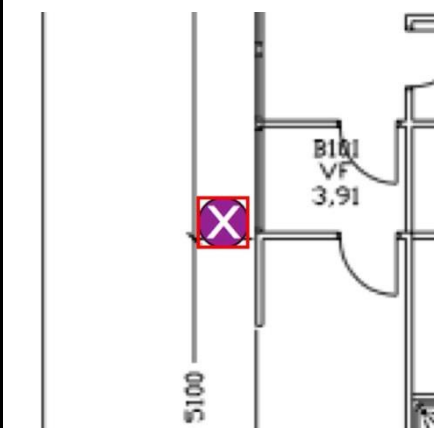
Det ble tatt prøve av gul maling på treverk på fasade. Prøven representerer maling på fasade på begge bygningene. Analyseresultater viser at malingsprøven inneholder bly (Pb) og sink (Zn) over normverdi, men konsentrasjonene er under grenseverdi for farlig avfall. Det ble også analysert for PCB i prøven, se kap 2.2.

<p>PRØVE: P7B</p> <p>ROM: fasade</p> <p>ANALYSEPARAMETER: TUNGMETALLER</p> <p>MATERIALTYPE: P6B puss og maling fasade</p> <p>KOMMENTAR: Prøven ble også analysert for PCB.</p> <p>RESULTAT:</p> <p><b>Bly (Pb): 135 mg/kg</b></p> <p><b>Sink (Zn): 703 mg/kg</b></p>

Det er ikke påvist tungmetallkonsentrasjoner over grenseverdi for farlig avfall i maling på treverk.

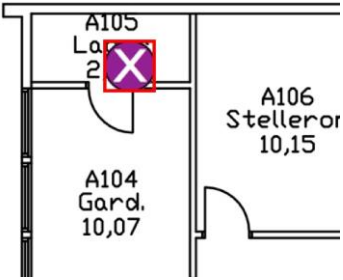
Det ble registrert brun linoleum på gulv i rom A115, A116, A123 og A134, totalt 4,8 m<sup>2</sup>. Dette er trolig originalt, og det er sannsynlig at belegget kan ligge under eksisterende gulv flere steder i bygg A. Under kontroll på enkelte rom ble det ikke funnet som underliggende belegg, men det kan ikke utelukkes at det ligger under belegg andre steder i bygget. Analyseresultatet av prøve P3A viser innhold av bly (Pb) over normverdi, men konsentrasjonen er under grenseverdi for farlig avfall.

<p>PRØVE: P3A</p> <p>ROM: A105</p> <p>ANALYSEPARAMETER: TUNGMETALLER</p> <p>MATERIALTYPE: P3A brun linoleum</p> <p>KOMMENTAR: Prøven ble også analysert for PCB.</p> <p>RESULTAT:</p> <p><b>Bly (Pb): 1410 mg/kg</b></p>

Det er ikke påvist tungmetallkonsentrasjoner over grenseverdi for farlig avfall i linoleumsbelegget. Belegget kan leveres som ordinært avfall, med informasjon om forhøyede tungmetallkonsentrasjoner i materialet.

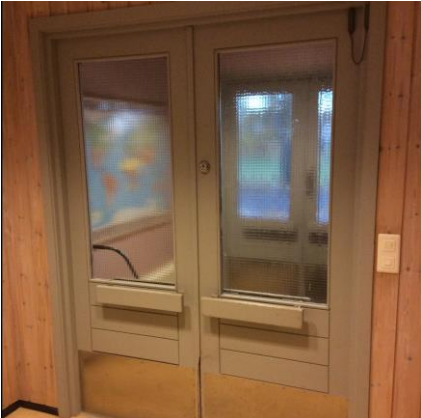
<p>PLASSERING: B107</p> <p>MATERIALTYPE: Trådglassruter</p> <p>VERDI: 2 stk</p> <p>KOMMENTAR: I dør</p>

Glassene demonteres, og leveres til godkjent mottak med informasjon om innhold av bly i trådene i glasset.

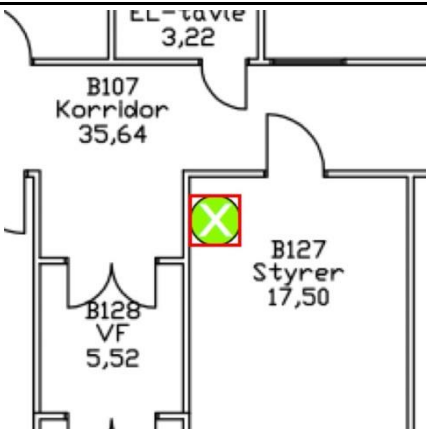
<p>PRØVE: P1B</p> <p>ROM: B127</p> <p>ANALYSEPARAMETER: PCB</p> <p>MATERIALTYPE: P1B, beige marmorert gulvbelegg</p> <p>KOMMENTAR: Prøven ble også analysert for</p>

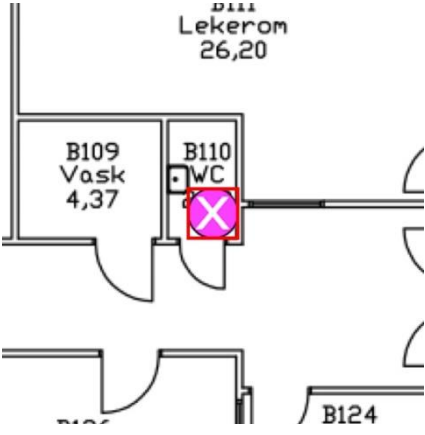
PRØVE: P2B  ROM: B110  ANALYSEPARAMETER: PCB  MATERIALTYPE: P2B brunt belegg  KOMMENTAR: Prøven inneholder asbest  RESULTAT: Ikke detekterbare konsentrasjoner av PCB <sub>7</sub> .

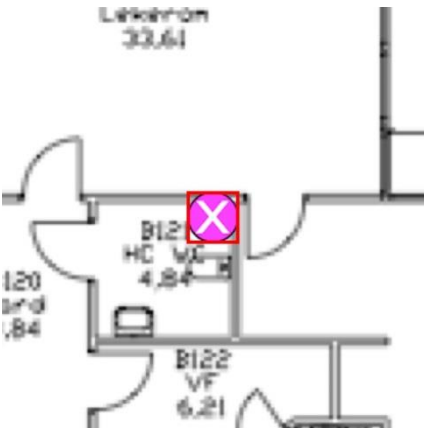
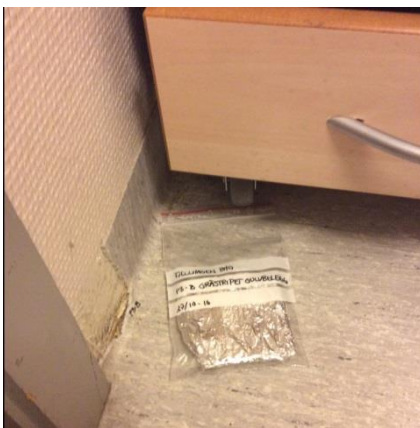
PRØVE: P3B  ROM: B121  ANALYSEPARAMETER: PCB  MATERIALTYPE: P3B gråstripete belegg  KOMMENTAR: Prøven ble også analysert for asbest.  RESULTAT: Ikke detekterbare konsentrasjoner av PCB <sub>7</sub> .

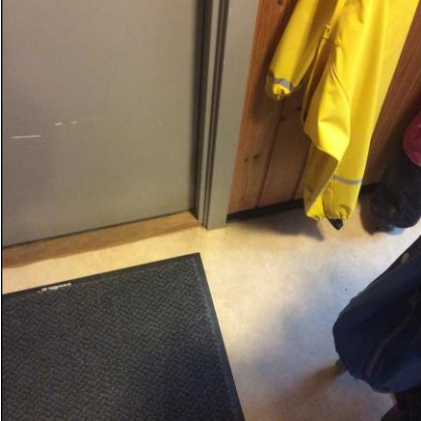
<p>PLASSERING: B101 MATERIALTYPE: Vaskelist VERDI: 5.6 løpemeter</p>

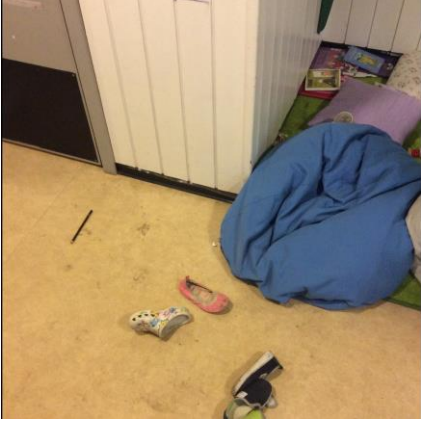
<p>PLASSERING: B102 MATERIALTYPE: Vaskelist VERDI: 17.3 løpemeter</p>

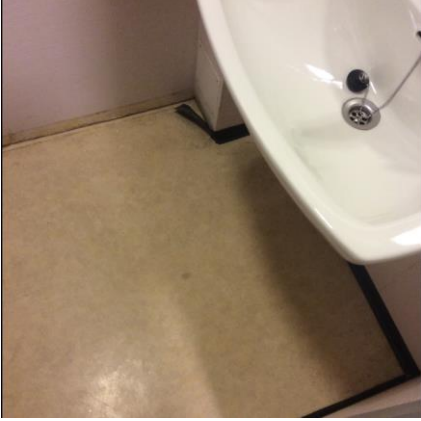
<p>PLASSERING: B103 MATERIALTYPE: Vaskelist VERDI: 3 løpemeter</p>

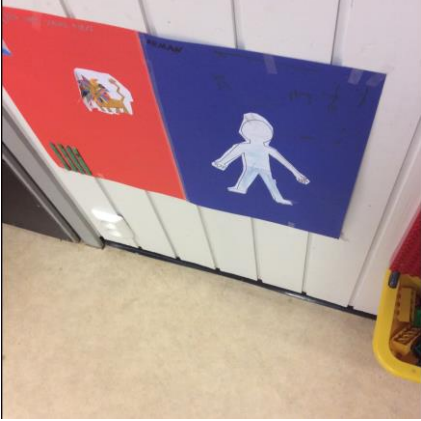
<p>PLASSERING: B104</p> <p>MATERIALTYPE: Vaskelist</p> <p>VERDI: 24.4 løpemeter</p>

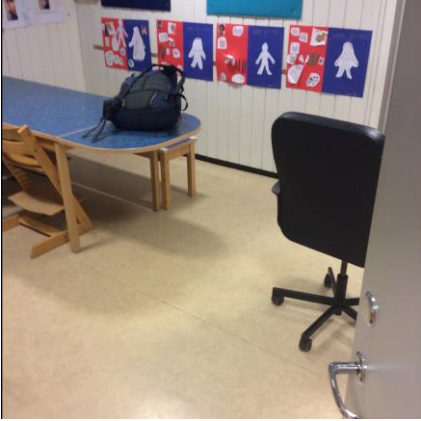
<p>PLASSERING: B106</p> <p>MATERIALTYPE: Vaskelist</p> <p>VERDI: 15 løpemeter</p>

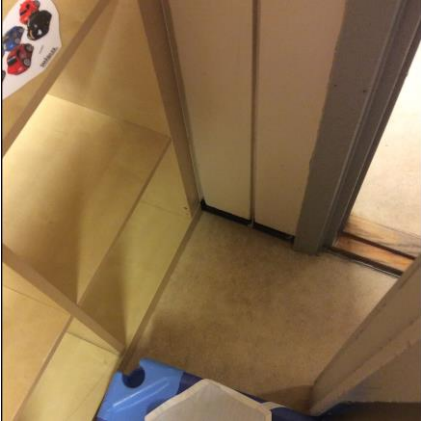
<p>PLASSERING: B111</p> <p>MATERIALTYPE: Vaskelist</p> <p>VERDI: 9.7 løpemeter</p>

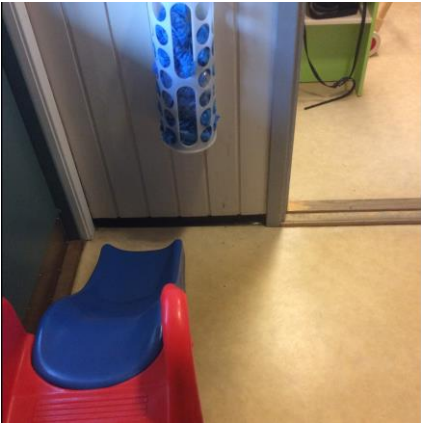
<p>PLASSERING: B122</p> <p>MATERIALTYPE: Vaskelist</p> <p>VERDI: 7.5 løpemeter</p>

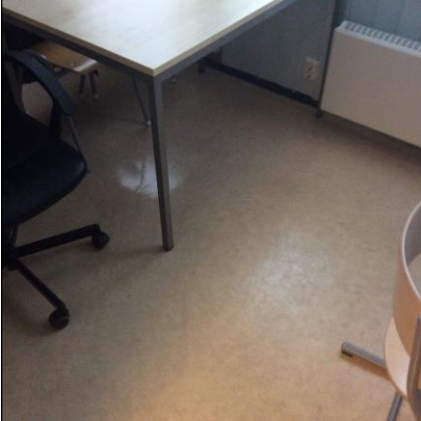
<p>PLASSERING: B125</p> <p>MATERIALTYPE: Vaskelist</p> <p>VERDI: 11.5 løpemeter</p>

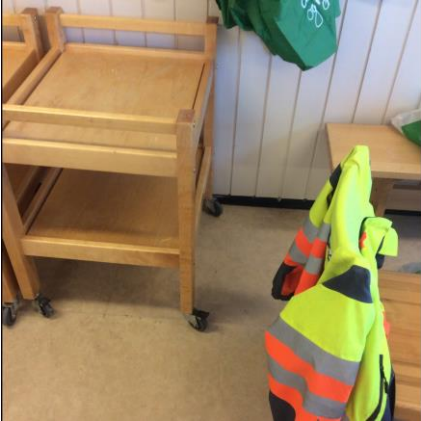
<p>PLASSERING: B126</p> <p>MATERIALTYPE: Vaskelist</p> <p>VERDI: 18 løpemeter</p>
 	<p>PLASSERING: B127</p> <p>MATERIALTYPE: Vaskelist</p> <p>VERDI: 15.8 løpemeter</p>

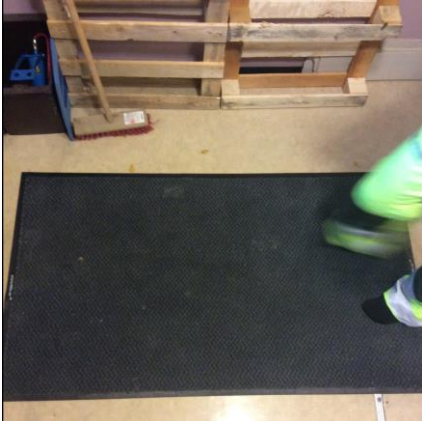
<p>PLASSERING: B128            MATERIALTYPE: Teppe            VERDI: 2 m<sup>2</sup></p>

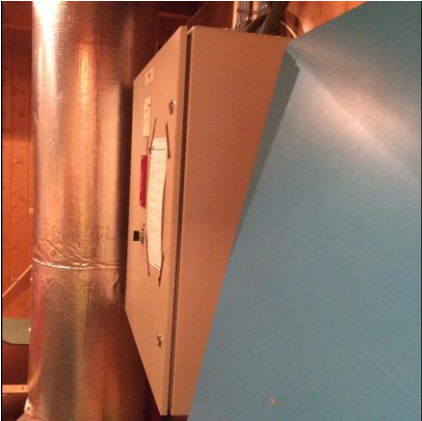
<p>PLASSERING: B119</p> <p>MATERIALTYPE: Elskap</p> <p>VERDI: 1 stk</p>

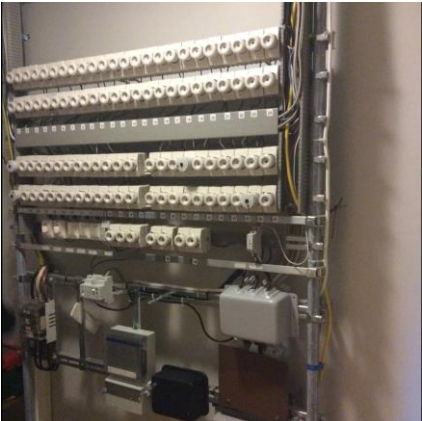
<p>MATERIALTYPE: Elskap</p> <p>VERDI: 1 stk</p>

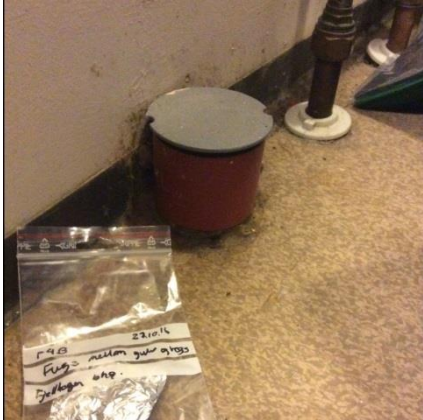
Det ble tatt prøve av fuge som er lagt i overgang mellom gulv og vegg i rom B110. Prøven ble ikke analysert for THC grunnet lite prøvemateriale.

<p>PRØVE: P4B</p> <p>ROM: B110</p> <p>ANALYSEPARAMETER: Olje</p> <p>MATERIALTYPE: P4B fuge mellom gulv og vegg</p> <p>KOMMENTAR: Prøven ble også analysert for asbest og PCB.</p> <p>RESULTAT: Prøven ble ikke analysert for THC grunnet lite prøvemateriale. Klassifisert som farlig avfall med THC.</p>

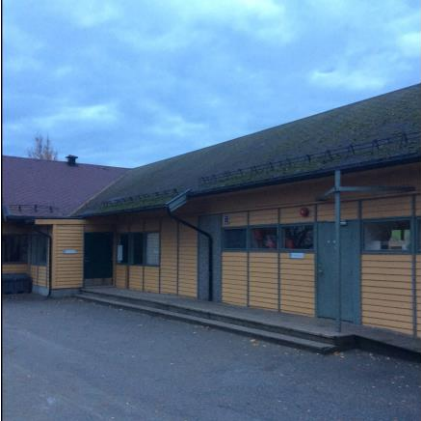
<p>PLASSERING: fasade bygg A</p> <p>MATERIALTYPE: Takpapp</p> <p>VERDI: -</p> <p>KOMMENTAR: Hele taket. Noe rødt</p>

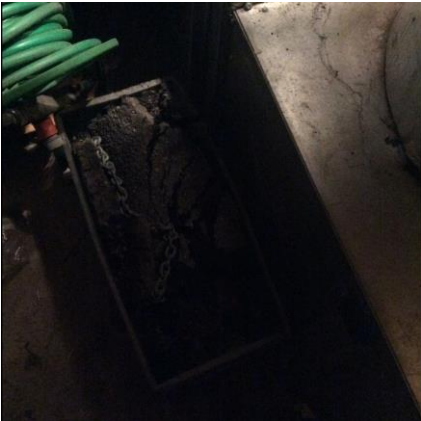
Asfalt er et oljeprodukt som inneholder høye konsentrasjoner av THC og PAH. Det ble registrert asfalt i en beholder på gulvet i rom B119 i bygg B. Det er også områder utendør som er asfaltert. Det er ukjent i hvilken grad asfalt skal fjernes ifm. prosjektet.

<p>PLASSERING: B119</p> <p>MATERIALTYPE: Asfalt</p> <p>VERDI: 1</p> <p>KOMMENTAR: I en beholder på gulvet</p>

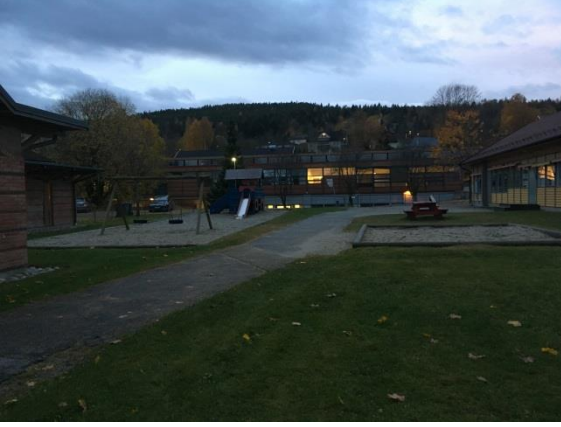
Det ble registrert sandkasser på eiendommen. Slike gamle stolper kan inneholde kreosotimpregnering. Kreosotimpregnering er klassifisert som farlig avfall.

<p>PLASSERING: Utomhus</p> <p>MATERIALTYPE: Impregnert</p>

Kreosotimpregnert trevirke skal sorteres ut som egen fraksjon, merkes og leveres til godkjent mottak for farlig avfall. Bruk arbeidshansker ved håndtering av impregnert trevirke – det er uheldig å få flis med impregneringsstoffer i seg!
