BERGEN KOMMUNE
BYRÅDSAVDELING FOR FINANS,
EIENDOM OG EIERSKAP

Tilstandsrapport

LAKSEVÅG BARNEHAGE

Sverre Hjetlands vei 17

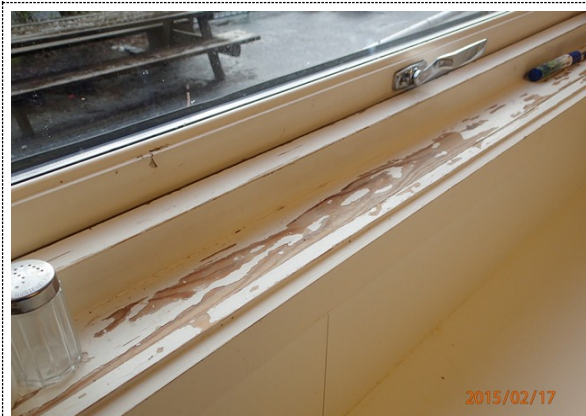
Vinduer består av både åpningsvinduer og faste vinduer. Vinduer bærer preg av slitasje. Noen gamle vinduskarmer har fått innsatt nytt glass. Det er registrert ulike produksjonsår på vinduer. De fleste er fra 1976. Noen vinduer har råteskadet karm og glass som er punktert. Ytterdør inn til kjeller består av ståldør som er rustet og sterkt nedslitt. Ytterdører ellers på bygget er preget av slitasje..

TG3 – basert på råteskade, endt levetid.

Bilde nr. 234.01 Utvendige vinduer og dører
Vinduer består av både åpningsvinduer og faste vinduer. Vinduer preger preg av slitasje.

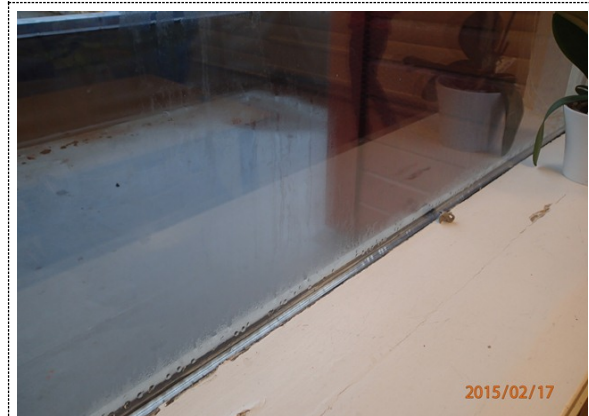
Bilde nr. 234.02 Utvendige vinduer og dører
Vindu med fast felt. Rute er punktert.

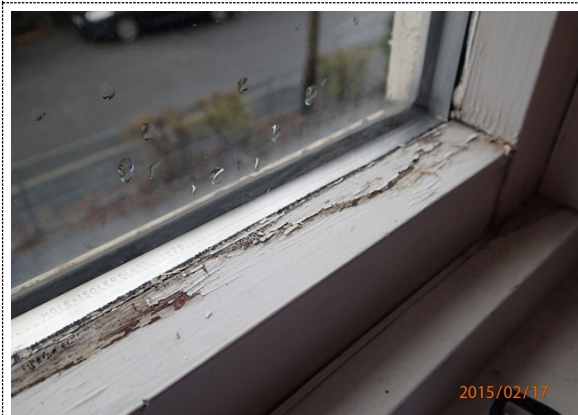
Bilde nr. 234.03 Utvendige vinduer og dører
En god del slitasje på vinduer.

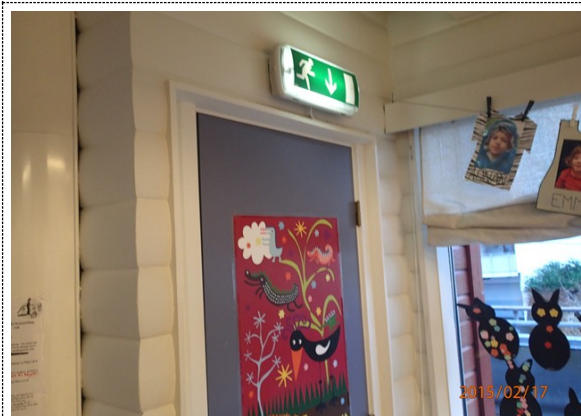
Bilde nr. 240.01 Innervegger
Innervegger består av ulike overflater. Noen
vegger med malt panel.

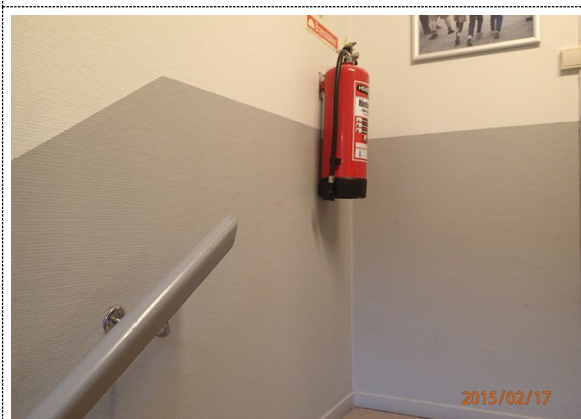
Bilde nr. 240.03 Innervegger
Innervegger i trapperom fra 1. til 2. etg.
Tapetsert murvegg. Overflater i god stand.

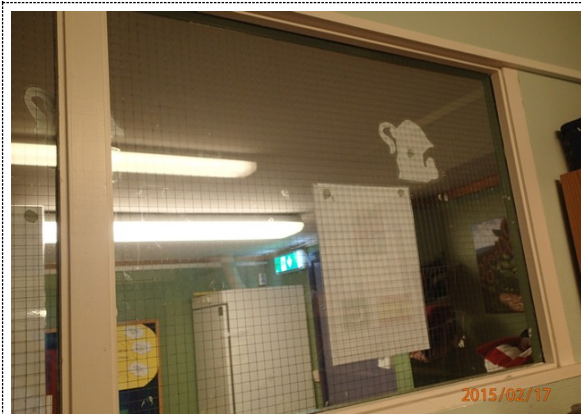
Bilde nr. 244.01 Innvendige vinduer og dører
Innvendig vindu i god stand.

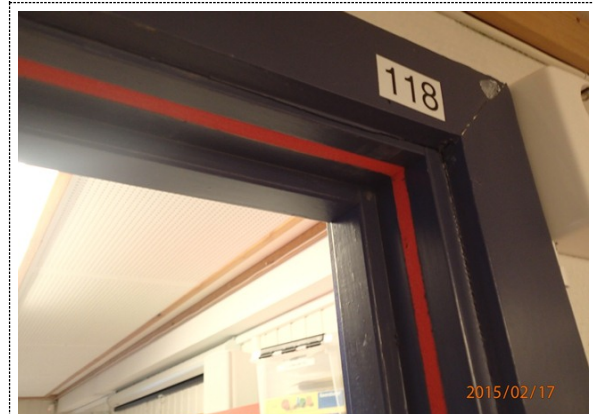
Bilde nr. 244.02 Innvendige vinduer og dører
Dører i god stand. Dør til lekerom 118

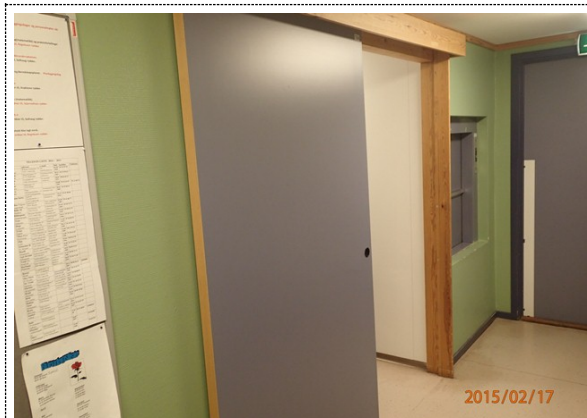
Bilde nr. 244.03 Innvendige vinduer og dører
Skyvedør inn til kjøkken 104. Overflate i god stand. Dør defekt ved oppheng. Må justeres.

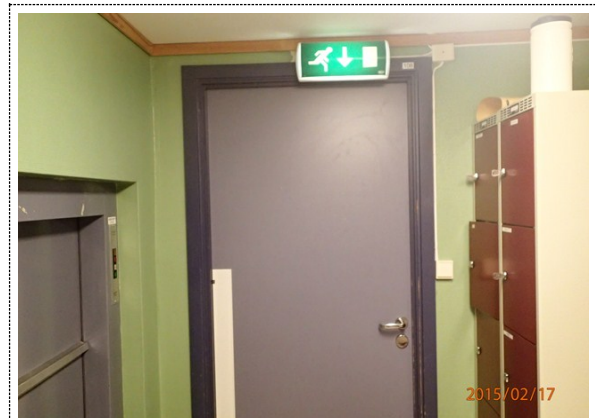
Bilde nr. 244.04 Innvendige vinduer og dører
Dør med god kvalitet.

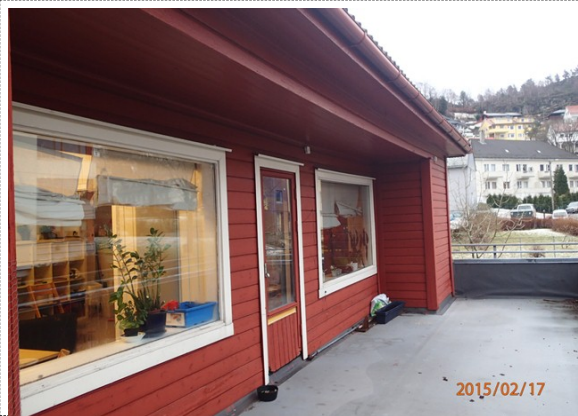
Balkong / terrasse i 2. etg. Betongdekke med tekking på overflate. Betongdekke med bæring på søyler. Ingen skade er registrert.

TG1 – basert på ingen avvik / skade.

Bilde nr. 250.01 Dekker
Balkong / terrasse i 2. etg. betongdekke med
tekking på overflate.

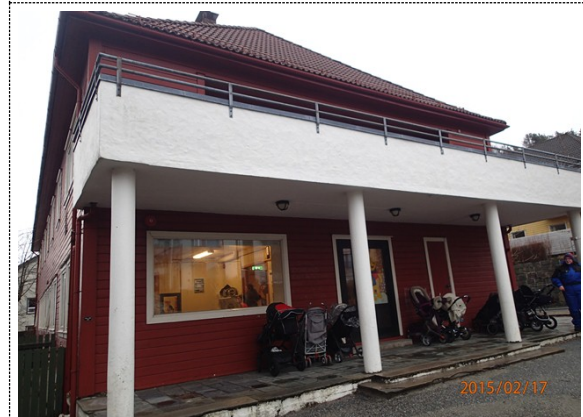
Bilde nr. 250.02 Dekker
Betongdekke med bæring på søyler.

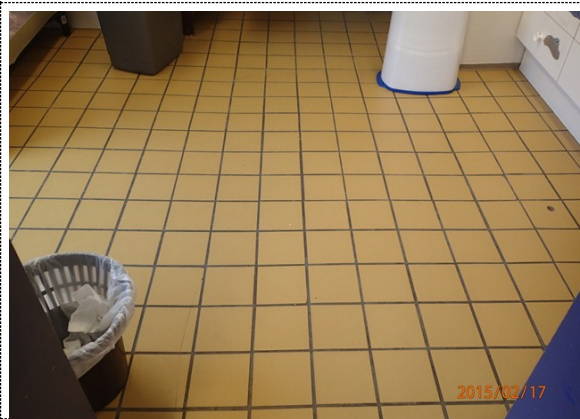
Bilde nr. 255.03 Gulvoverflater
Noen arealer med flislagt gulv.

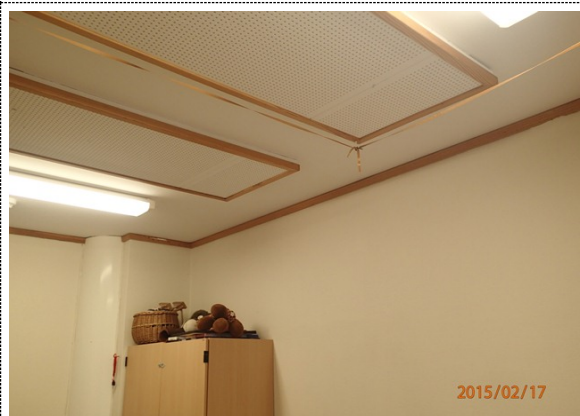
Bilde nr. 256.03 Himlinger
Himling består av malte trefiberplater. Fremstår i god stand.

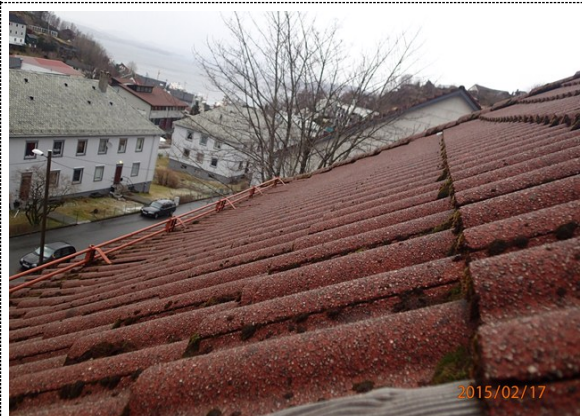
Bilde nr. 260.01 Yttertak

Yttertak er tekket med betongtakstein. Takstein bærer preg av slitasje og er mosegrodd. Tegn til tidligere fuktighet på underside av sutaksbord. Stort sett merker etter fukt på hele takets flate på loft. Det ble ikke registrert fukt i yttertak ved noen målinger. Spor etter fuktighet i sutak kan komme ved temperaturforskjeller ute og inne, avhengig av luftfuktighet etc.

Yttertak er tekket med betongtakstein. Takstein bærer preg av slitasje.

Eksisterende takstein rives inkl. lekter og federe og asfaltpapp. Evt. skadet sutaksbord skiftes ut. Ny tekking med asfaltpapp. Ny opplekting / lufting etableres og ny takstein legges. Innvendig lektes taket ned og isoleres med 400 mm isolasjon. Plates med evt. gipshimling. Det monteres nye snøfangere ifm. nytt yttertak.

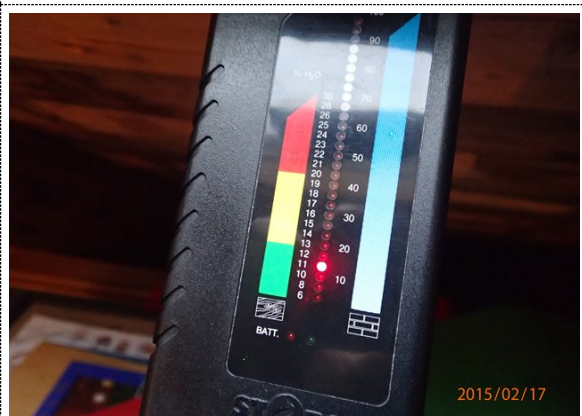
Bilde nr. 260.05 Yttertak

Det ble ikke registrert fukt i yttertak ved noen målinger.

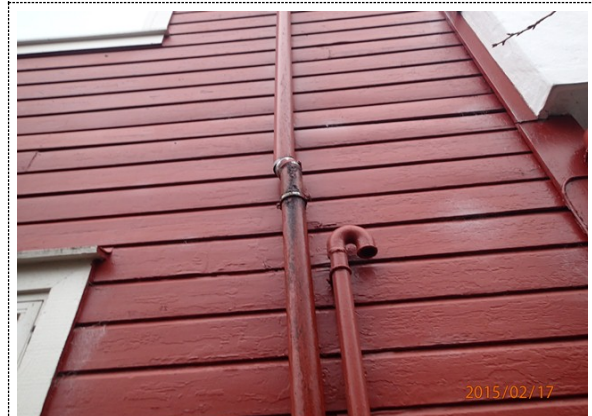
Bilde nr. 265.02 Gesimser, takrenner og nedløp
Behov for justering av nedløp.

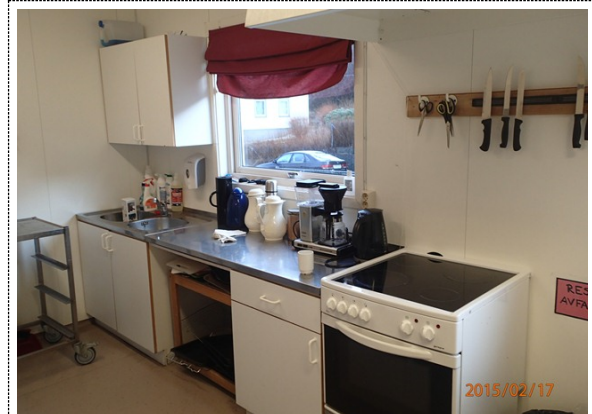
Bilde nr. 273.04 Kjøkkeninnredning
Kjøkkeninnredning 1. etg. Hovedkjøkkenen er i god stand.

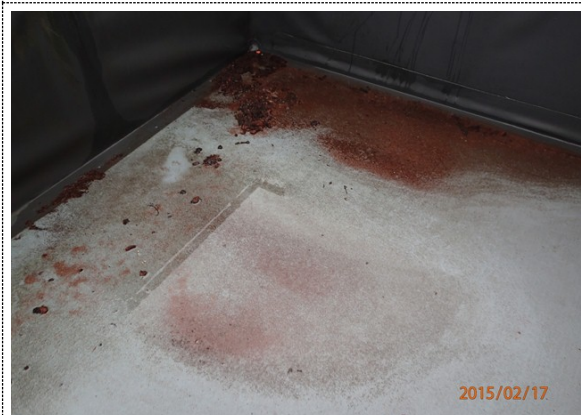
Bilde nr. 280.04 Trapper, balkonger mm.
Balkong i 2. etg.

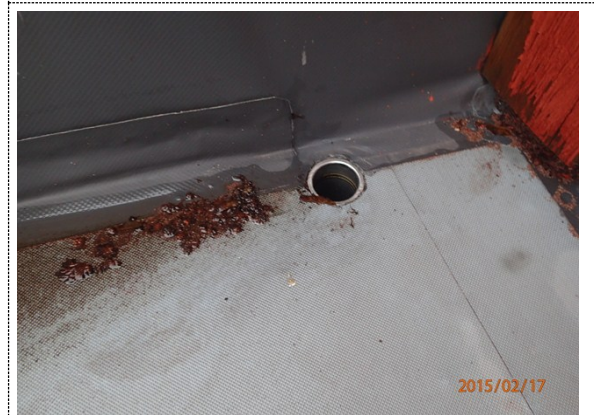
Bilde nr. 280.05 Trapper, balkonger mm.
Oppsamling av vann på motsatt side av sluk.

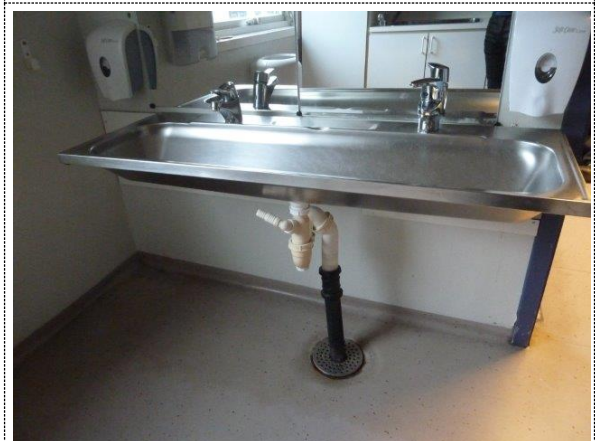
Bilde nr. 310.07
Toalett for barn.

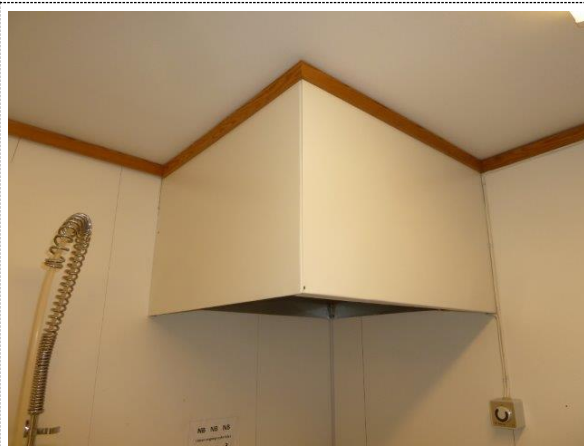
Bilde nr.360.10
Innsats på kjøkkenhette.

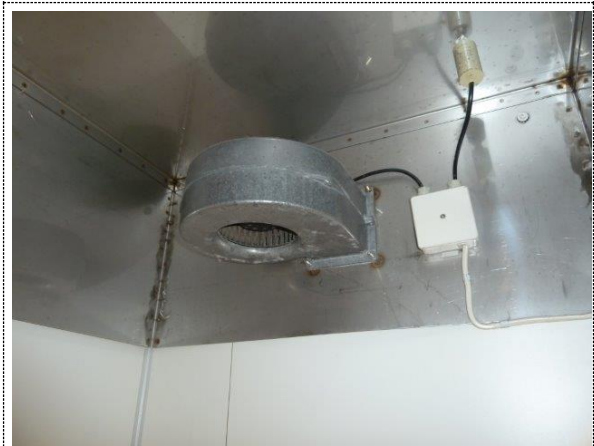
Bilde nr.360.11
Avtrekshette over dampvasker.

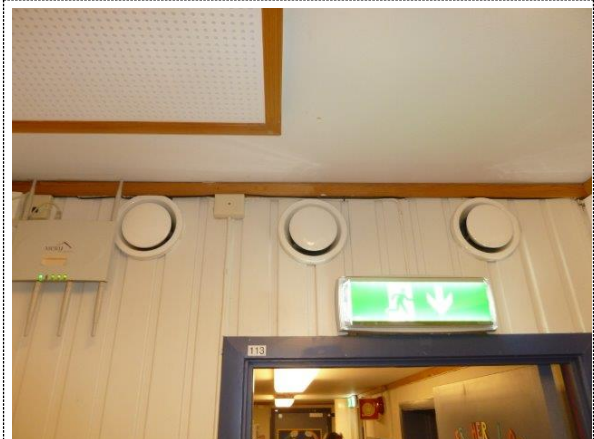
Bilde nr.360.11
Tilluftsdon i hele bygget.

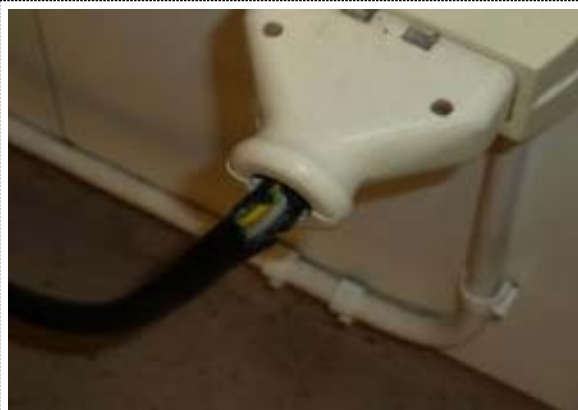
Bilde nr.430.02 Uttak for vaskemaskin

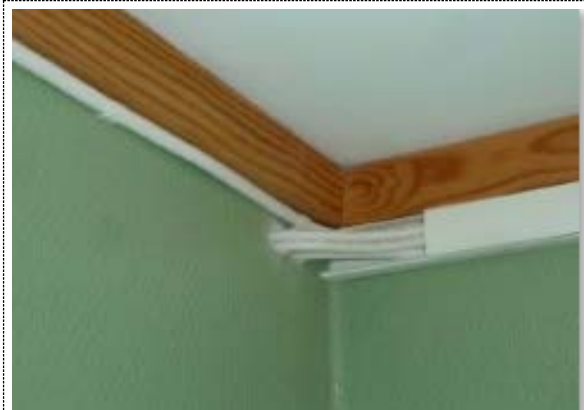
Bilde nr.430.03 Tilkobling ikke forskriftsmessig

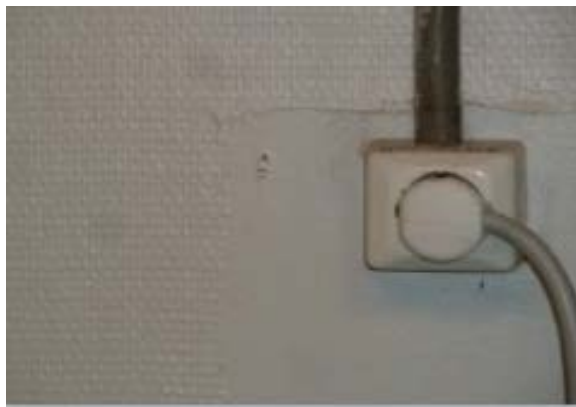
Bilde nr.430.04 Åpen forlegning, dekklokk mangler delvis

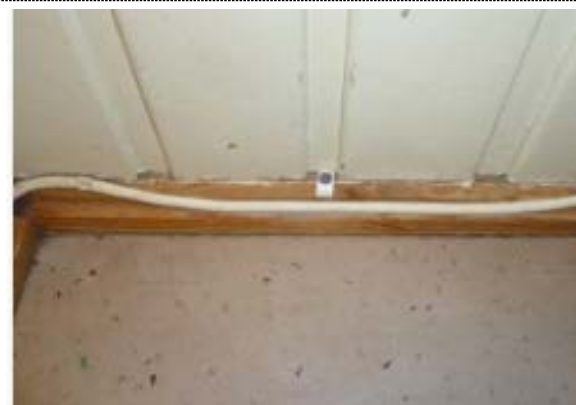
Bilde nr.430.08 Åpen forlegning ikke pent utført

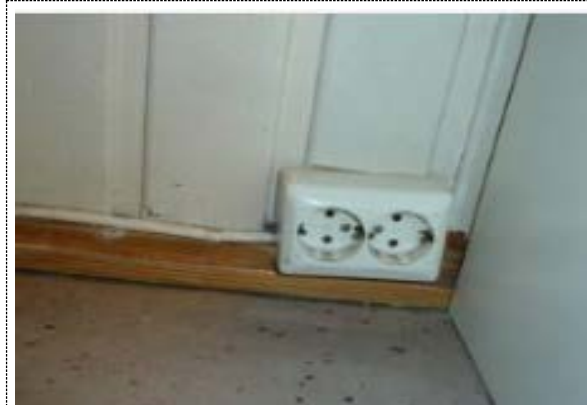
Bilde nr.430.09 Kabel mangler feste

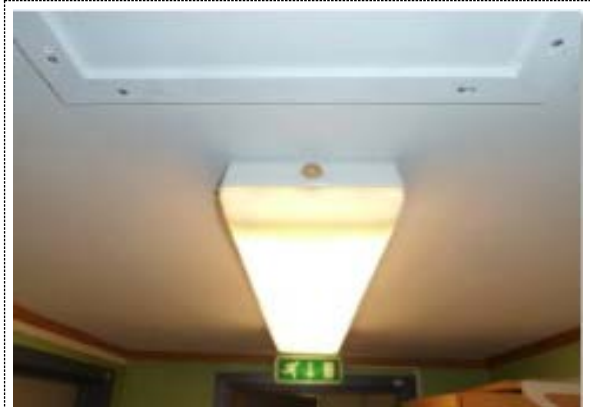
Bilde nr.440.01 Typisk armatur i avdeling

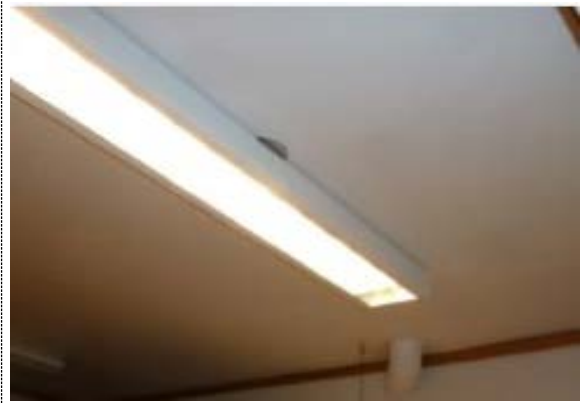
Bilde nr.440.03 Belysning lager

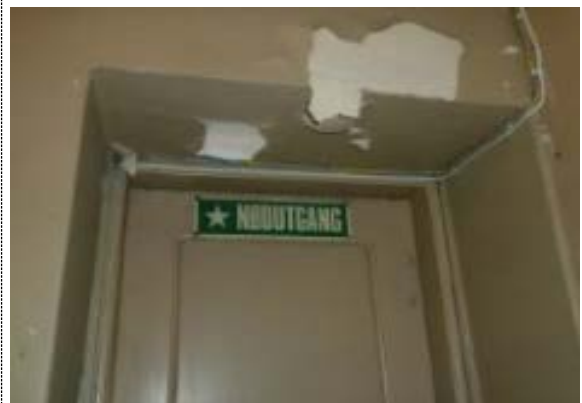
Bilde nr.443.01 Nødlis elektrisk

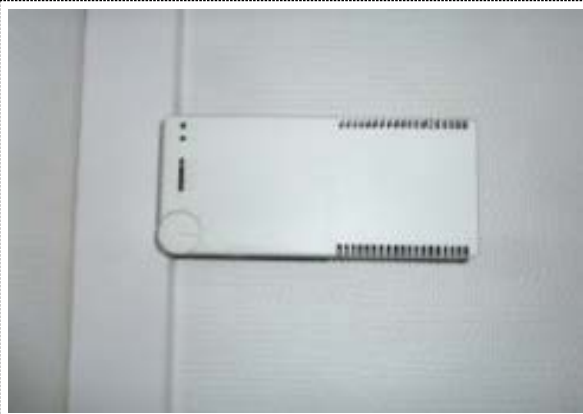
Bilde nr.443.02 Nødlis etterlysende ved utgang i trappeløp

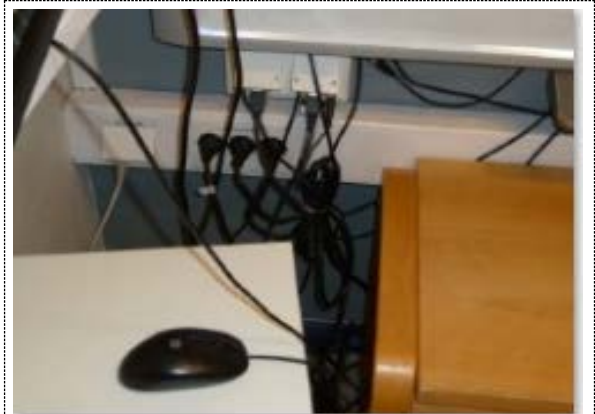
Bilde nr.520.01 Tele og data uttak

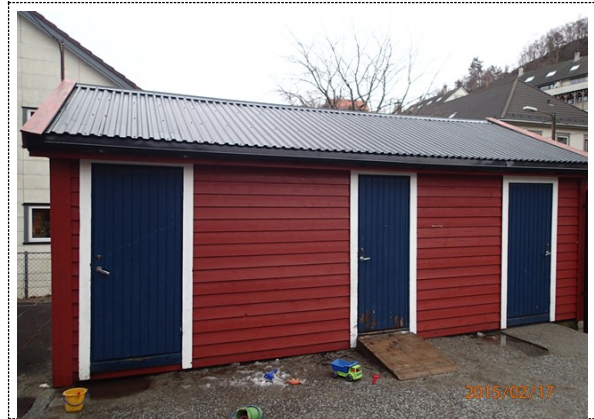
Bilde nr. 720.01 Utendørs konstruksjoner
Bod for oppbevaring av leker.

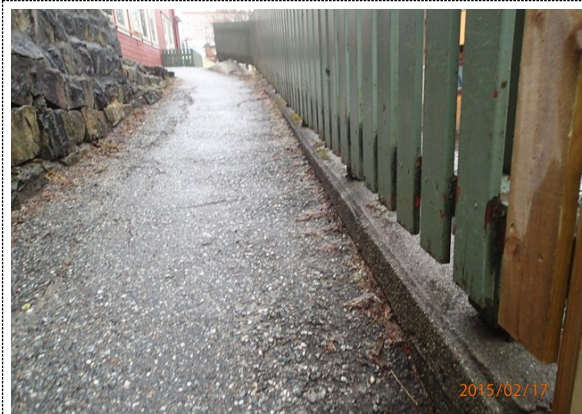
Bilde nr. 721.01 Støttemurer og andre murer.
Gangvei ned mot lekearealer på nedsiden av
barnehagen.

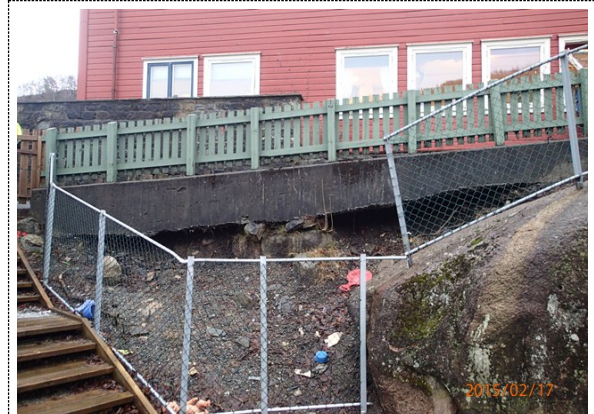
Bilde nr. 721.02 Støttemurer og andre murer.
Gangvei ned mot lekearealer på nedsiden av
barnehagen. Masser under støttemur for
gangvei undergraves.

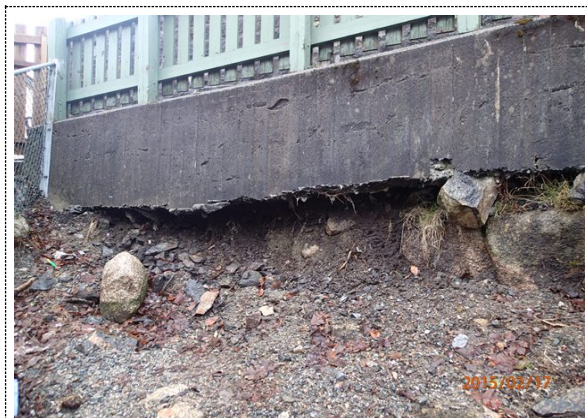
Bilde nr. 721.03 Støttemurer og andre murer.
Masser under støttemur for gangvei
undergravd.

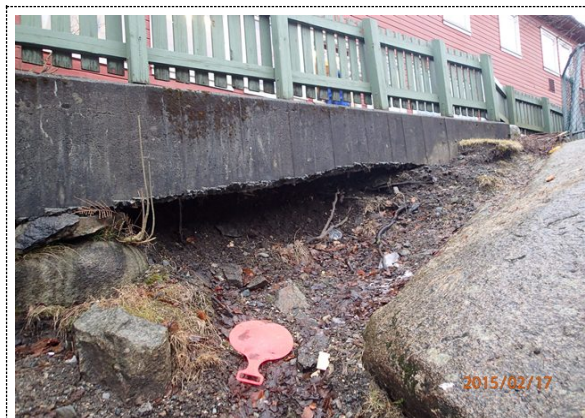
Bilde nr. 721.04 Støttemurer og andre murer.
Masser under støttemur for gangvei
undergraves.

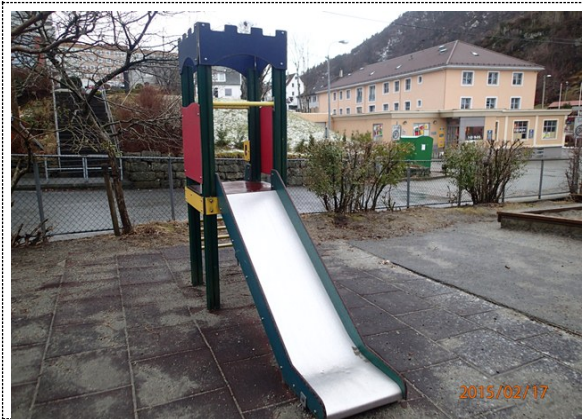
Bilde nr. 760.03 Veier og plasser
Sikkerhetsgjerd og porter er rundt hele barnehagen. I god stand. Matter er utlagt ved lekeapparater.

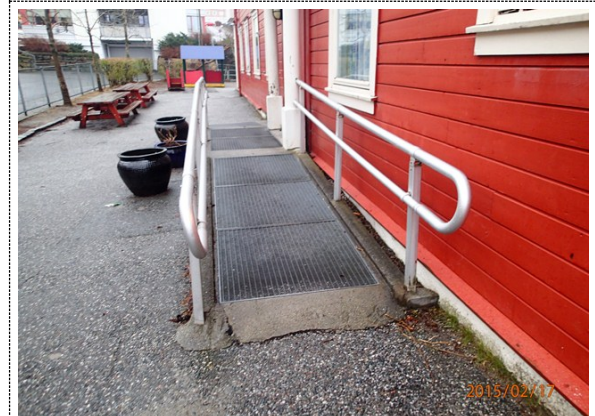
Bilde nr. 903.01 Universell utforming.
Det er anlagt rampe ved inngang til barnehagen.
